# No.16 인주면 아산로 1312번길 114-6

발주처

(주)대림산업

서해선(홍선~송산) 복선전철 제5공구 건설공사 사후현황 용역[공사후]

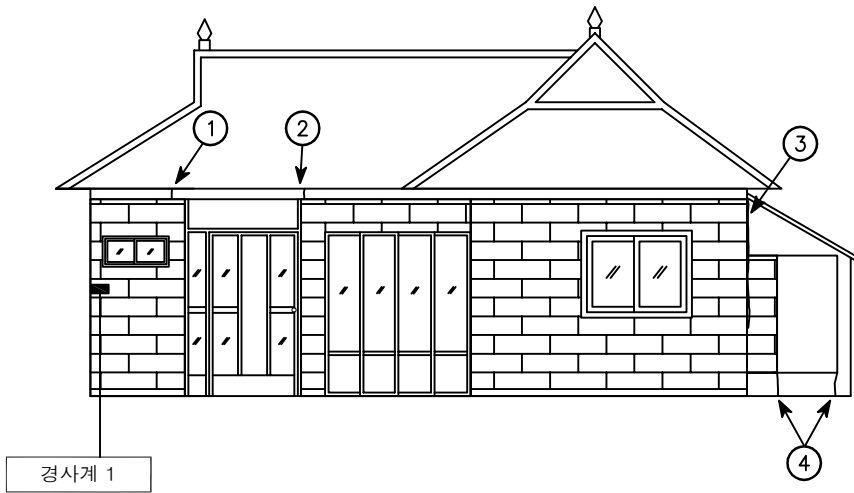
| No | 손상내용 | 결함규모 | | | | 사진<br>번호 | 비고 |
|---|---|---|---|---|---|---|---|
| 1 | 수직균열 | 0.3 | 0.10 | m | 1 | 1 | |
| 2 | 수직균열 | 0.3 | 0.10 | m | 1 | 2 | |
| 3 | 이격 | - | 2.00 | m | 1 | 3 | T=0.5cm |
| 4 | 수직균열 | 0.3 | 0.20 | m | 2 | 4 | |

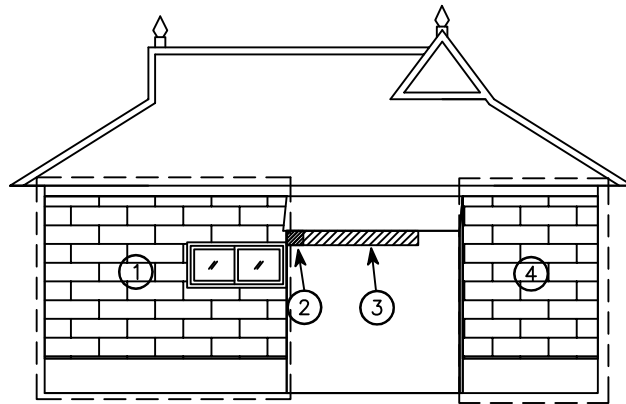
| No | 손상내용 | 결함규모 | | | | 사진<br>번호 | 비고 |
|---|---|---|---|---|---|---|---|
| 2 | 박락 | 0.10 | 0.10 | m² | 1 | 7 | |
| 3 | 들뜸 | 2.00 | 0.10 | m² | 1 | 8 | |

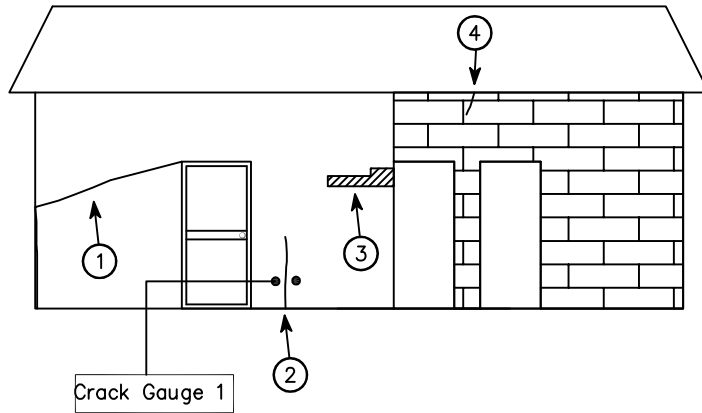
| No | 손상내용 | 결함규모 | | | | 사진<br>번호 | 비고 |
|---|---|---|---|---|---|---|---|
| 1 | 이격 | - | 2.00 | m | 1 | 17 | T=1.0cm |
| 2 | 이격 | - | 0.70 | m | 1 | 18 | T=0.8cm<br>C.G |
| 3 | 들뜸 | 0.50 | 0.10 | m' | 1 | 19 | |
| 4 | 블럭파손 | - | - | EA | 1 | 20 | |

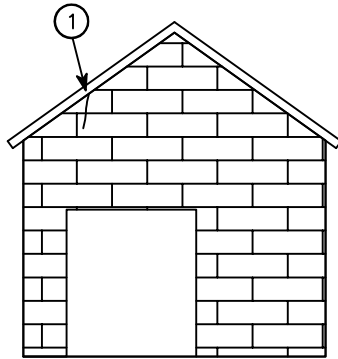
참고 좌측면

| No | 손상내용 | 결함 규모 | | | | 사진<br>번호 | 비고 |
|---|---|---|---|---|---|---|---|
| 1 | 블럭파손 | - | - | EA | 2 | 21 | |

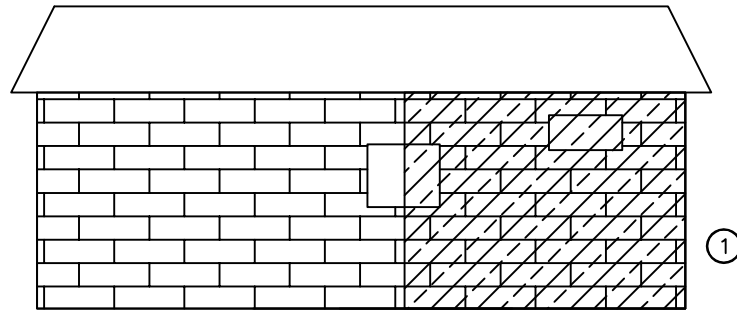
참고 배면

| No | 손상내용 | 결함 규모 | | | | 사진<br>번호 | 비고 |
|---|---|---|---|---|---|---|---|
| 1 | 배부름 | 3.00 | 2.50 | m' | 1 | 23 | |

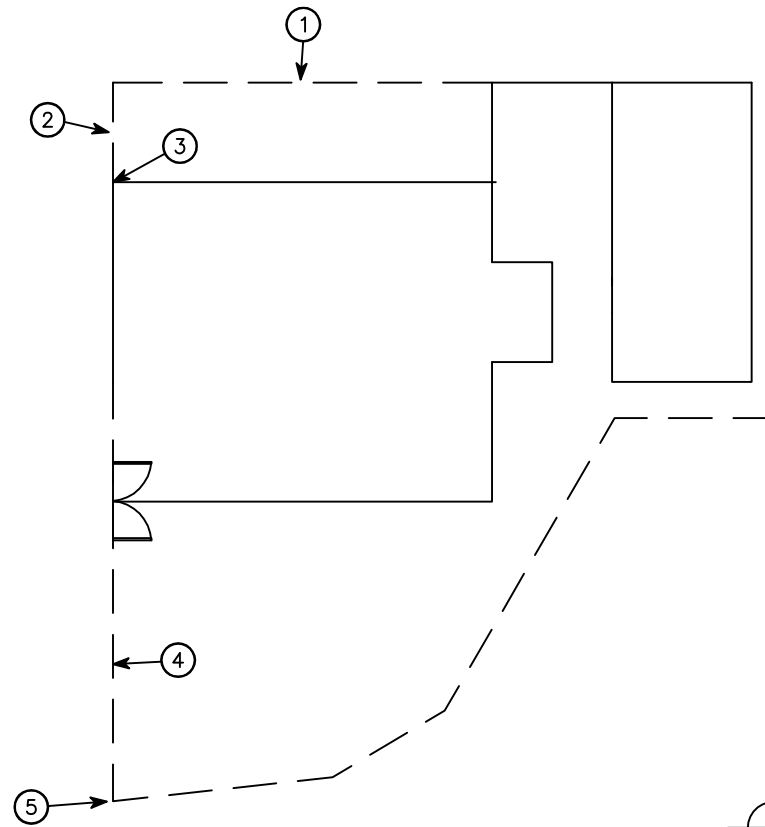
배 치

| No | 손상내용 | 결 함 규 모 | | | | 사진<br>번호 | 비고 |
|---|---|---|---|---|---|---|---|
| 1 | 담장 이격 | - | 2.00 | m | 1 | 24 | T=0.2cm |
| 2 | 담장 이격 | - | 0.50 | m | 1 | 25 | T=0.2cm |
| 3 | 담장 이격 | - | 1.50 | m | 1 | 26 | T=0.5cm |
| 4 | 담장 이격 | - | 3.00 | m | 1 | 27 | T=0.5cm |
| 5 | 담장 이격 | - | 1.50 | m | 1 | 28 | T=1.8cm |
