# No.17 인주면 아산로 1312번길 114-10

\*건물철거

서해선(홍선~송산) 복선전철 제5공구 건설공사 사후현황 용역[공사후]

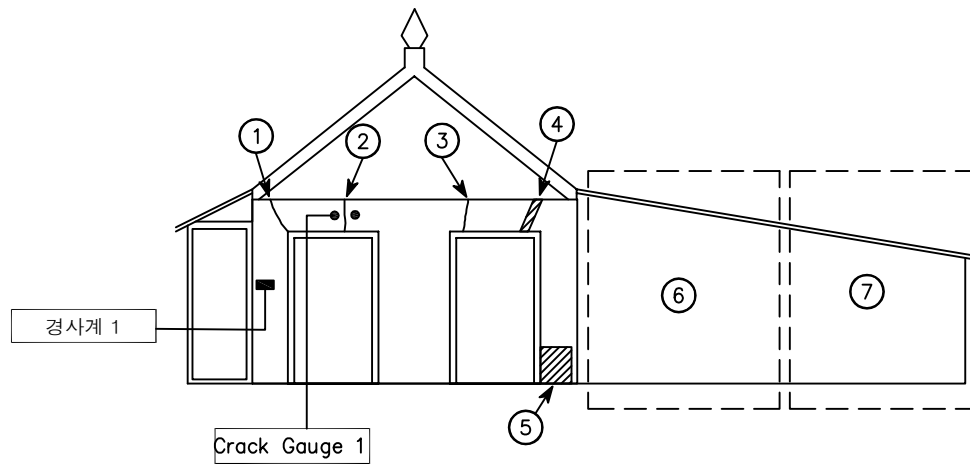
정 면

| No | 손상내용 | 결함 규모 | | | | 사진<br>번호 | 비고 |
|---|---|---|---|---|---|---|---|
| 1 | 수직균열 | 0.2 | 0.50 | m | 1 | 1 | |
| 2 | 수직균열 | 4.0 | 0.50 | m | 1 | 2 | C.G |
| 3 | 수직균열 | 3.0 | 0.50 | m | 1 | 3 | |
| 4 | 파손 | 0.10 | 0.50 | m' | 1 | 4 | |
| 5 | 파손 | 0.50 | 0.50 | m | 1 | 5 | |
| 6 | 상태현황 | - | - | - | - | 6 | |
| 7 | 상태현황 | - | - | - | - | 7 | |

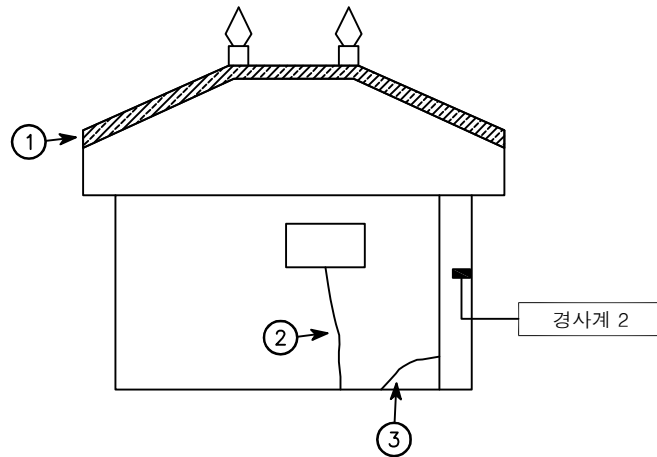
좌 측 면

| No | 손상내용 | 결 함 규 모 | | | | 사진<br>번호 | 비고 |
|---|---|---|---|---|---|---|---|
| 1 | 지붕 부식 | 0.20 | 4.00 | m | 1 | 8 | |
| 2 | 수직균열 | 0.2 | 1.00 | m | 1 | 9 | |
| 3 | 수직균열 | 0.2 | 0.50 | m | 1 | 10 | |

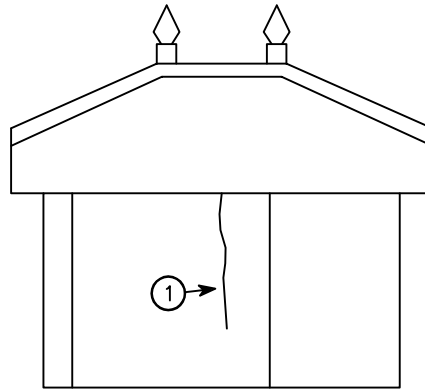
우 측 면

| No | 손상내용 | 결 함 규 모 | | | | 사진<br>번호 | 비고 |
|---|---|---|---|---|---|---|---|
| 1 | 수직균열 | 5.0 | 1.50 | m | 1 | 11 | |

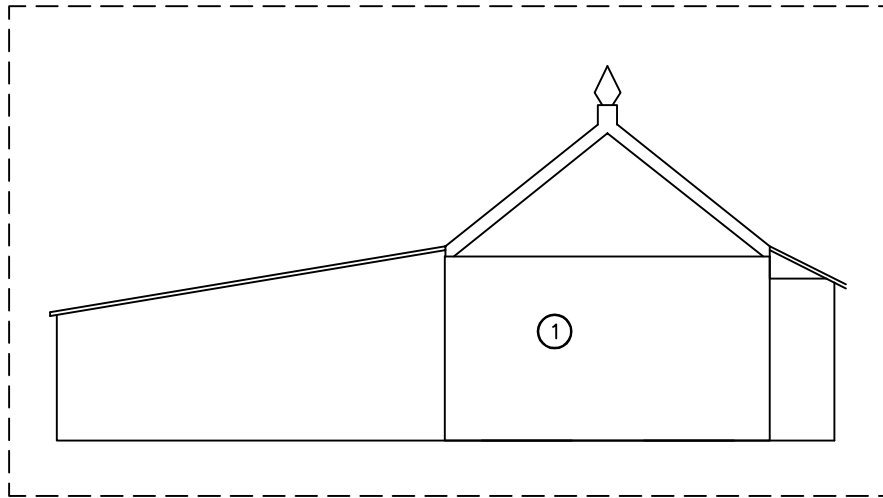
배면

| No | 손상내용 | 결함규모 | | | | 사진<br>번호 | 비고 |
|---|---|---|---|---|---|---|---|
| 1 | 상태현황 | - | - | - | - | 12 | |

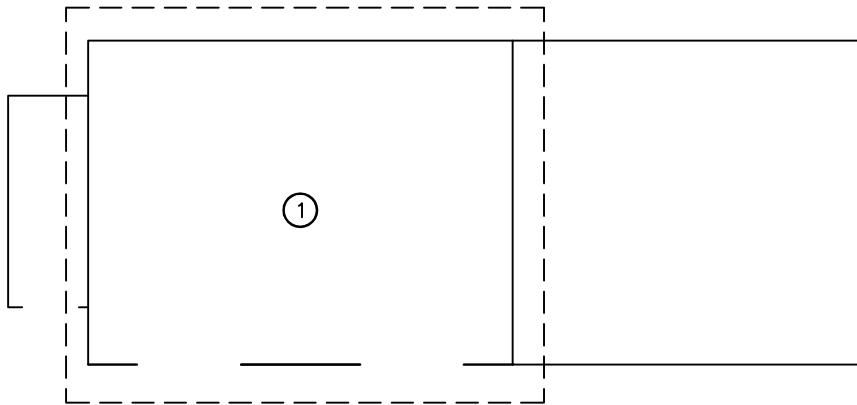
1층 평면도

| No | 손상내용 | 결함규모 | | | | 사진<br>번호 | 비고 |
|---|---|---|---|---|---|---|---|
| 1 | 상태현황 | - | - | - | - | 13 | |
