# No.18 인주면 아산로 1312번길 114-10

[ 결함물량표 ]

서해선(홍선~송산) 복선전철 제5공구 건설공사 사후현황 용역[공사후]

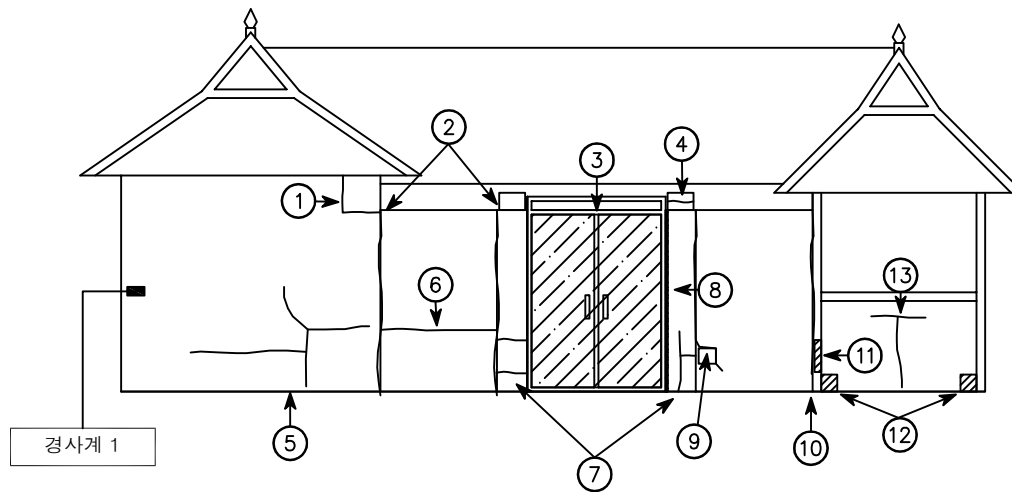
| No | 손상내용 | 결함규모 | | | | 사진<br>번호 | 비고 |
|---|---|---|---|---|---|---|---|
| 1 | 수직,수평균열 | 1.0 | 1.20 | m | 1 | 1 | |
| 2 | 이격 | - | 1.80 | m | 2 | 2 | T=0.7cm |
| 3 | 부식 | 2.00 | 2.00 | m' | 1 | 3 | |
| 4 | 수평균열 | 0.1 | 0.30 | m | 1 | 4 | |
| 5 | 수직,수평균열 | 0.1 | 1.50 | m | 1 | 5 | |
| 6 | 수평균열 | 0.1 | 1.20 | m | 1 | 6 | |
| 7 | 수직, 수평균열 | 0.3 | 0.80 | m | 2 | 7 | |
| 8 | 망상균열 | 0.60 | 1.50 | m' | 1 | 8 | |
| 9 | 이격 | - | 1.50 | m | 1 | 9 | T=1.5cm |
| 10 | 이격 | - | 1.50 | m | 1 | 10 | T=1.0cm |
| 11 | 목재 파손 | 0.10 | 0.50 | m | 1 | 11 | |
| 12 | 파손 | 0.10 | 0.10 | m' | 1 | 12 | |
| 13 | 수직,수평균열 | 0.2 | 2.00 | m | 1 | 13 | |

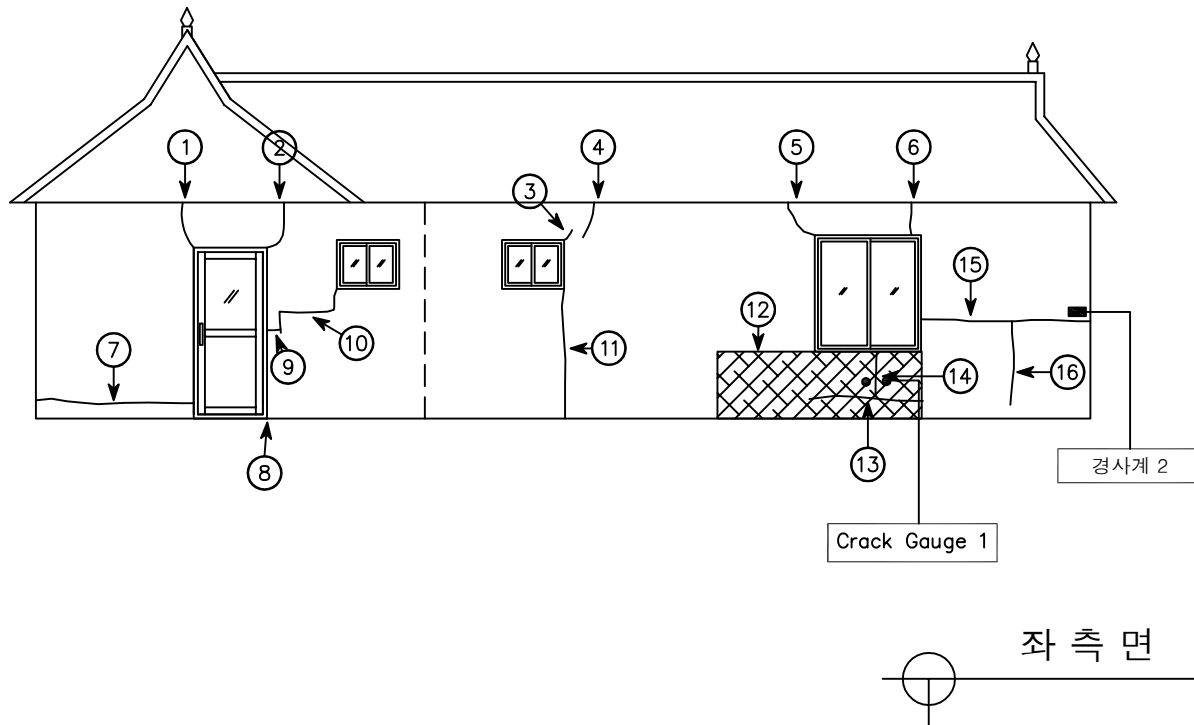
좌 측 면

| No | 손상내용 | 결 함 규 모 | | | | 사진<br>번호 | 비고 |
|---|---|---|---|---|---|---|---|
| 1 | 수직균열 | 0.1 | 0.50 | m | 1 | 14 | |
| 2 | 수직균열 | 1.0 | 0.50 | m | 1 | 15 | |
| 3 | 수직균열 | 0.2 | 0.20 | m | 1 | 16 | |
| 4 | 수직균열 | 0.3 | 0.50 | m | 1 | 17 | |
| 5 | 수직균열 | 0.5 | 0.50 | m | 1 | 18 | |
| 6 | 수직균열 | 0.2 | 0.30 | m | 1 | 19 | |
| 7 | 수평균열 | 0.3 | 2.00 | m | 1 | 20 | |
| 8 | 수직균열 | 0.3 | 0.2 | m | 1 | 21 | |
| 9 | 수평균열 | 0.1 | 0.2 | m | 1 | 22 | |
| 10 | 수직,수평균열 | 0.3 | 0.50 | m | 1 | 23 | |
| 11 | 수직균열 | 0.2 | 2.00 | m | 1 | 24 | |
| 12 | 망상균열 | 2.00 | 1.00 | m' | 1 | 25 | |
| 13 | 수평균열 | 0.3 | 1.00 | m | 1 | 26 | |
| 14 | 수직균열 | 0.5 | 0.80 | m | 1 | 27 | C.P |
| 15 | 수평균열 | 0.1 | 3.00 | m | 1 | 28 | |
| 16 | 수직균열 | 0.1 | 2.00 | m | 1 | 29 | |

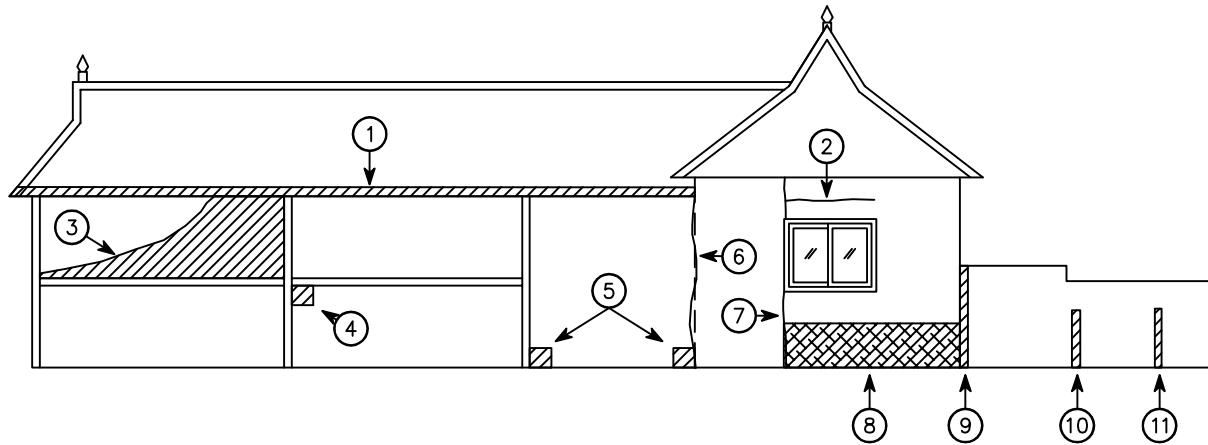
우 측 면

| No | 손상내용 | 결함 규모 | | | | 사진<br>번호 | 비고 |
|---|---|---|---|---|---|---|---|
| 1 | 지붕 마감재 탈락 | 5.00 | 0.50 | m' | 1 | 30 | |
| 2 | 수직, 수평균열 | 0.3 | 2.00 | m | 1 | 31 | |
| 3 | 마감재 탈락 | 2.50 | 1.00 | m' | 1 | 32 | |
| 4 | 파손 | 0.50 | 0.50 | m' | 1 | 33 | |
| 5 | 파손 | 1.00 | 1.00 | m' | 2 | 34 | |
| 6 | 이음부 이격 | - | 2.00 | m | 1 | 35 | |
| 7 | 수직균열 | 0.5 | 1.50 | m | 1 | 36 | |
| 8 | 망상균열 | 2.50 | 0.50 | m' | 1 | 37 | |
| 9 | 파손 및 이격 | 0.50 | 1.50 | m' | 1 | 38 | |
| 10 | 파손 및 이격 | 0.50 | 1.50 | m' | 1 | 39 | |
| 11 | 파손 및 이격 | 0.20 | 1.50 | m' | 1 | 40 | |

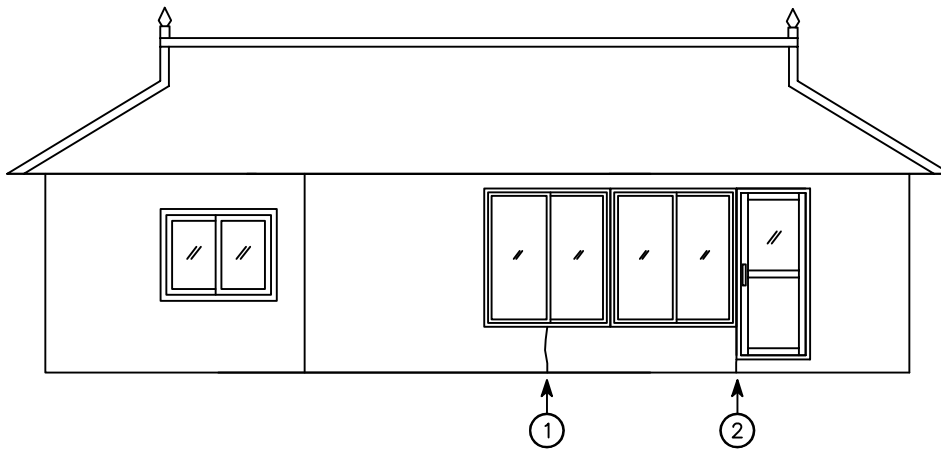
배면

| No | 손상내용 | 결함규모 | | | | 사진<br>번호 | 비고 |
|---|---|---|---|---|---|---|---|
| 1 | 수직균열 | 1.0 | 0.50 | m | 1 | 41 | |
| 2 | 수직균열 | 1.0 | 0.20 | m | 1 | 42 | |

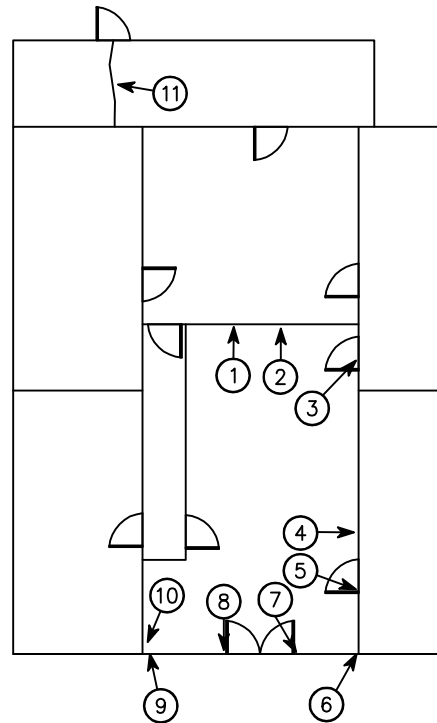
1층 평면도

| No | 손상내용 | 결함 규모 | | | | 사진<br>번호 | 비고 |
|---|---|---|---|---|---|---|---|
| 1 | 수직균열 | 2.0 | 1.00 | m | 1 | 43 | |
| 2 | 수직균열 | 0.3 | 0.50 | m | 1 | 44 | |
| 3 | 균열 및 파손 | 0.20 | 0.30 | m' | 1 | 45 | |
| 4 | 파손 | 0.20 | 0.20 | m' | 1 | 46 | |
| 5 | 수직균열 | 0.3 | 0.50 | m | 2 | 47 | |
| 6 | 기둥 망상균열 | 0.50 | 2.00 | m' | 1 | 48 | |
| 7 | 기둥 수평균열 | 0.3 | 0.50 | m | 1 | 49 | |
| 8 | 기둥 수평균열 | 0.2 | 0.50 | m | 1 | 50 | |
| 9 | 기둥 수평균열 | 0.1 | 0.50 | m | 2 | 51 | |
| 10 | 수직균열 | 1.5 | 3.00 | m | 1 | 52 | |
| 11 | 바닥 균열 | 5.0 | 3.00 | m | 1 | 53 | |

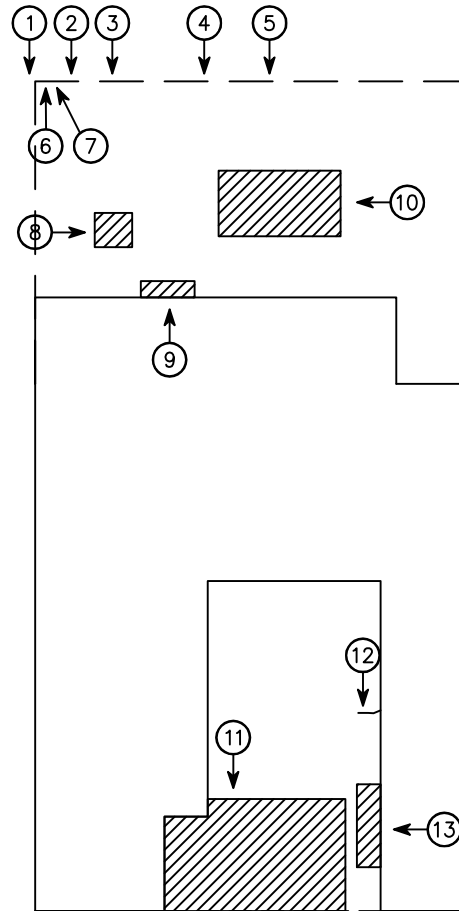
배 치

| No | 손상내용 | 결함 규모 | | | | 사진<br>번호 | 비고 |
|---|---|---|---|---|---|---|---|
| 1 | 파손 | 0.20 | 0.30 | m' | 1 | 54 | |
| 2 | 수직균열 | 10.0 | 0.50 | m | 1 | 55 | |
| 3 | 담장 이격 | - | 1.80 | m | 1 | 56 | T=1.0cm |
| 4 | 담장 수직,수평균열 | 0.3 | 10.0 | m | 1 | 57 | |
| 5 | 담장 수직,수평균열 | 1.0 | 3.50 | m | 1 | 58 | |
| 6 | 파손 | 0.30 | 1.00 | m' | 1 | 59 | |
| 7 | 파손 | 0.20 | 0.30 | m' | 1 | 60 | |
| 8 | 바닥 바닥파손 | 1.00 | 3.00 | m' | 1 | 61 | |
| 9 | 바닥 바닥파손 | 0.10 | 2.00 | m' | 1 | 62 | |
| 10 | 바닥 바닥파손 | 2.00 | 3.50 | m' | 1 | 63 | |
| 11 | 바닥 바닥파손 | 4.00 | 6.00 | m' | 1 | 64 | |
| 12 | 바닥 바닥균열 | 0.5 | 0.50 | m | 1 | 65 | |
| 13 | 바닥 바닥파손 | 0.50 | 2.00 | m' | 1 | 66 | |
