# No.19 인주면 아산로 1312번길 114-10

[ 결함물량표 ]

서해선(홍선~송산) 복선전철 제5공구 건설공사 사후현황 용역[공사후]

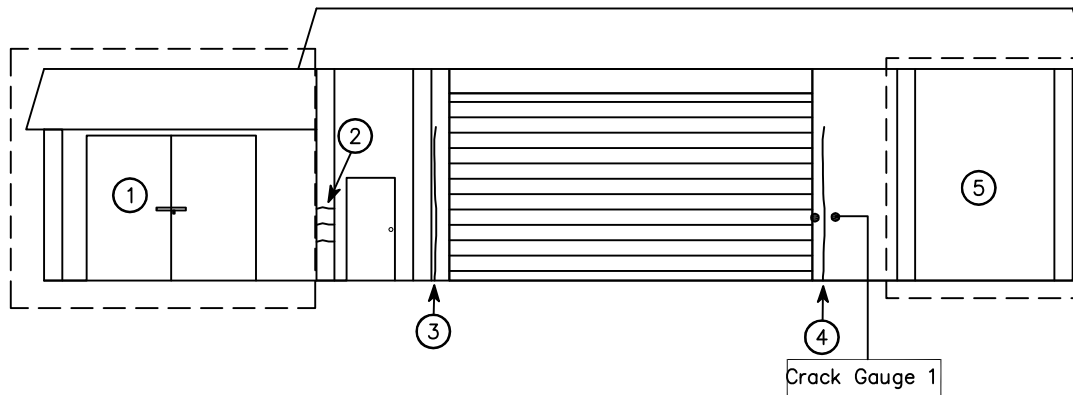
정면

| No | 손상내용 | 결함 규모 | | | | 사진<br>번호 | 비고 |
|---|---|---|---|---|---|---|---|
| 2 | 수평균열 | 0.2 | 0.50 | m | 3 | 2 | |
| 3 | 수직균열 | 0.3 | 3.00 | m | 1 | 3 | |
| 4 | 이격 | - | 3.00 | m | 1 | 4 | T=4.0cm<br>C.P |

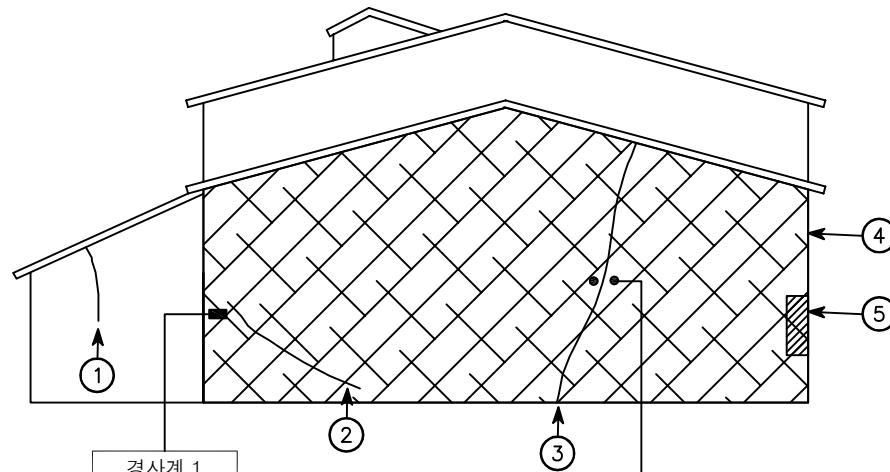
좌측면

\*게이지 떨어짐

| No | 손상내용 | 결함규모 | | | | 사진<br>번호 | 비고 |
|---|---|---|---|---|---|---|---|
| 1 | 수직균열 | 1.0 | 0.50 | m | 1 | 6 | |
| 2 | 수평균열 | 0.3 | 1.00 | m | 1 | 7 | |
| 3 | 수직균열 | 4.0 | 3.50 | m | 1 | 8 | C.G |
| 4 | 망상균열 | 7.00 | 3.00 | m² | 1 | 9 | |
| 5 | 파손 | 0.30 | 1.00 | m | 1 | 10 | |

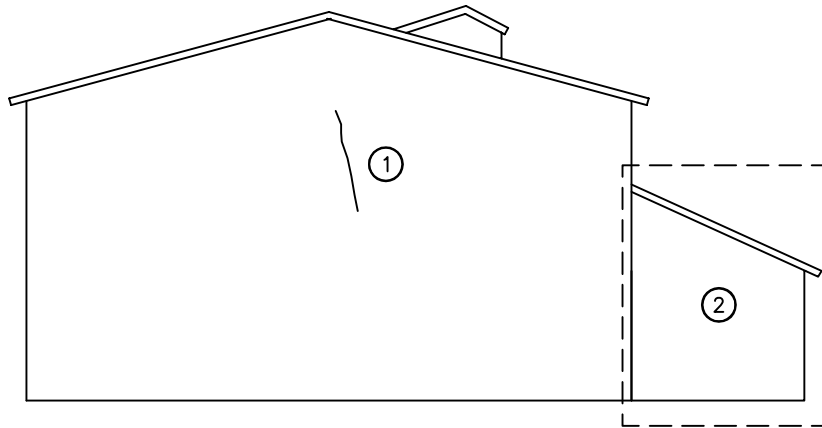
우 측 면

| No | 손상내용 | 결 함 규 모 | | | | 사진<br>번호 | 비고 |
|---|---|---|---|---|---|---|---|
| 1 | 수직균열 | 1.0 | 2.00 | m | 1 | 11 | |

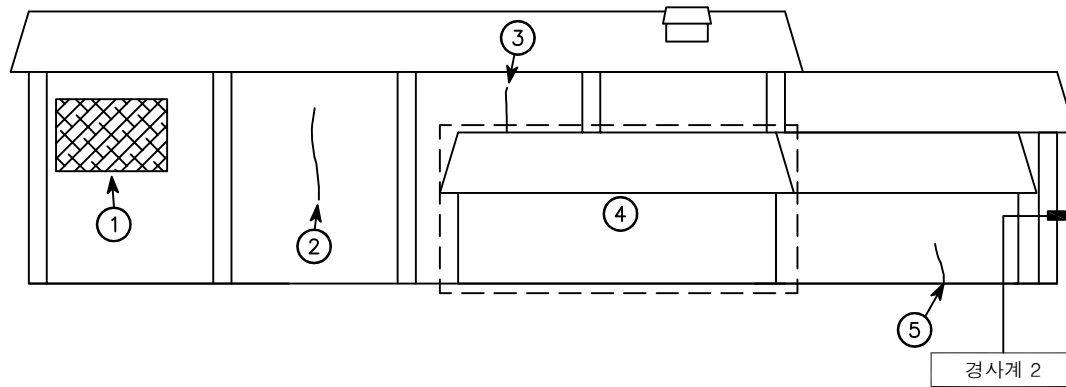
배면

| No | 손상내용 | 결함 규모 | | | | 사진<br>번호 | 비고 |
|---|---|---|---|---|---|---|---|
| 1 | 망상균열 | 3.00 | 1.50 | m' | 1 | 13 | |
| 2 | 수직균열 | 0.3 | 2.00 | m | 1 | 14 | |
| 3 | 수직균열 | 0.3 | 1.00 | m | 1 | 15 | |
| 5 | 수직균열 | 0.2 | 2.00 | m | 1 | 17 | |

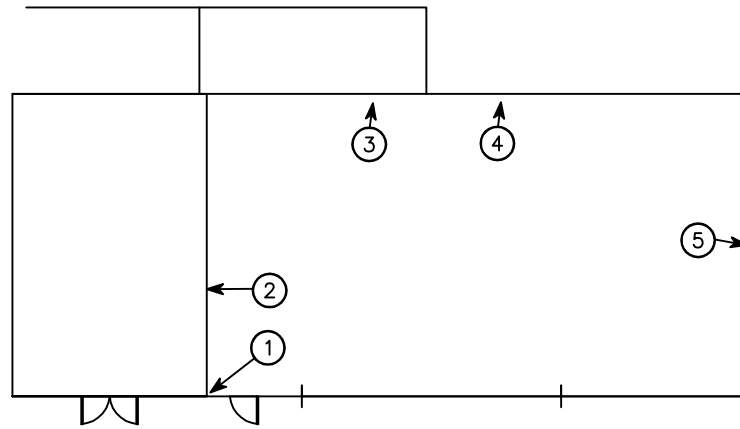
1 층 평 면 도

| No | 손상내용 | 결함 규모 | | | | 사진<br>번호 | 비고 |
|---|---|---|---|---|---|---|---|
| 1 | 수직균열 | 0.4 | 1.50 | m | 2 | 18 | |
| 2 | 수직균열 | 0.4 | 2.00 | m | 1 | 19 | |
| 3 | 수직균열 | 0.5 | 2.50 | m | 1 | 20 | |
| 4 | 수직균열 | 0.4 | 2.50 | m | 1 | 21 | |
| 5 | 수직균열 | 5.0 | 2.50 | m | 1 | 22 | |
