# No.2 영인면 아산로 1312번길 108-12

서해선(홍선~송산) 복선전철 제5공구 건설공사 사후현황 용역[공사후]

정면도

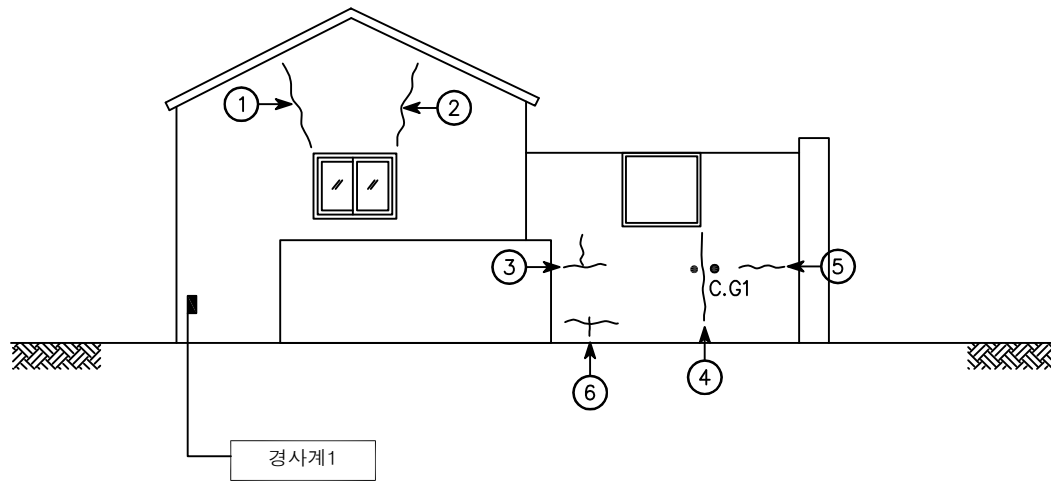
| No | 손상내용 | 결함규모 | | | | 사진<br>번호 | 비고 |
|---|---|---|---|---|---|---|---|
| 1 | 수직균열 | 2.0mm | 1.0m | m | 1 | 1 | |
| 2 | 수직균열 | 2.0mm | 1.0m | m | 1 | 2 | |
| 3 | 수직, 수평균열 | 0.2mm | 1.0m | m | 1 | 3 | |
| 4 | 수직균열 | 0.5mm | 1.2m | m | 1 | 4 | CG1 |
| 5 | 수평균열 | 0.2mm | 1.0m | m | 1 | 5 | |
| 6 | 수직, 수평균열 | 0.5mm | 1.5m | m | 1 | 6 | |

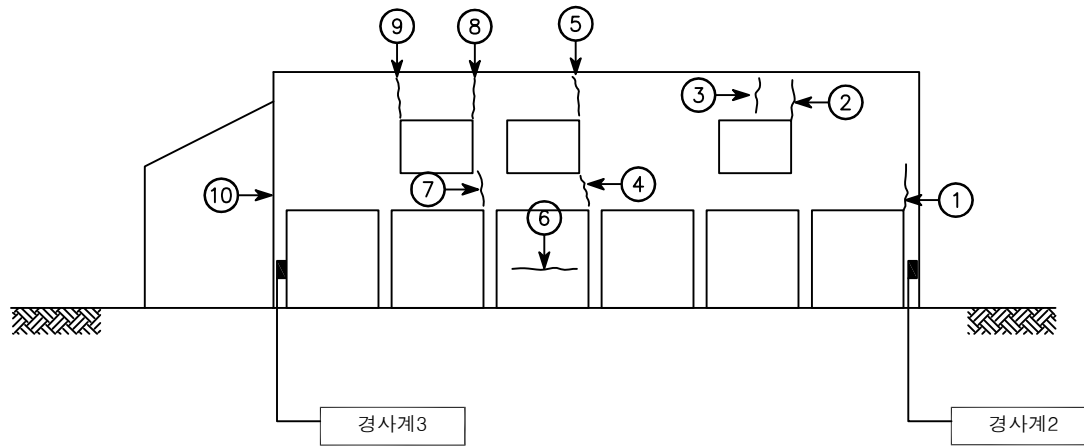
| No | 손상내용 | 결 함 규 모 | | | | 사진<br>번호 | 비고 |
|---|---|---|---|---|---|---|---|
| 1 | 접합부이격 | - | 1.2m | m | 1 | 7 | |
| 2 | 수직균열 | 1.0mm | 0.5m | m | 1 | 8 | |
| 3 | 수직균열 | 1.0mm | 0.5m | m | 1 | 9 | |
| 4 | 접합부이격 | - | 1.5m | m | 1 | 10 | |
| 5 | 수직균열 | 1.0mm | 0.5m | m | 1 | 11 | |
| 6 | 수평균열 | 0.3mm | 1.0m | m | 1 | 12 | |
| 7 | 수직균열 | 1.0mm | 0.6m | m | 1 | 13 | |
| 8 | 수직균열 | 2.0mm | 0.6m | m | 1 | 14 | |
| 9 | 수직균열 | 3.0mm | 0.6m | m | 1 | 15 | |
| 10 | 접합부이격 | - | 2.0m | m | 1 | 16 | |

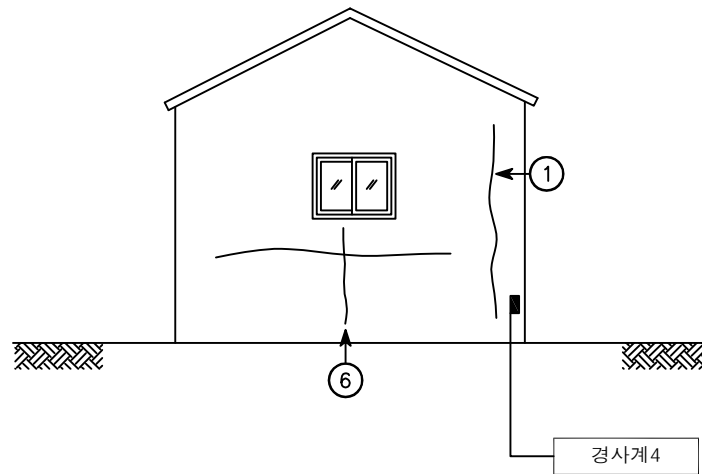
배 면

| No | 손상내용 | 결 함 규 모 | | | | 사진<br>번호 | 비고 |
|---|---|---|---|---|---|---|---|
| 1 | 수직균열 | 1.2mm | 1.7m | m | 1 | 17 | |
| 2 | 수직, 수평균열 | 1.0mm | 2.5m | m | 1 | 18 | |
