# No.22 인주면 아산로 1312번길 114-3

\*건물철거

서해선(홍선~송산) 복선전철 제5공구 건설공사 사후현황 용역[공사후]

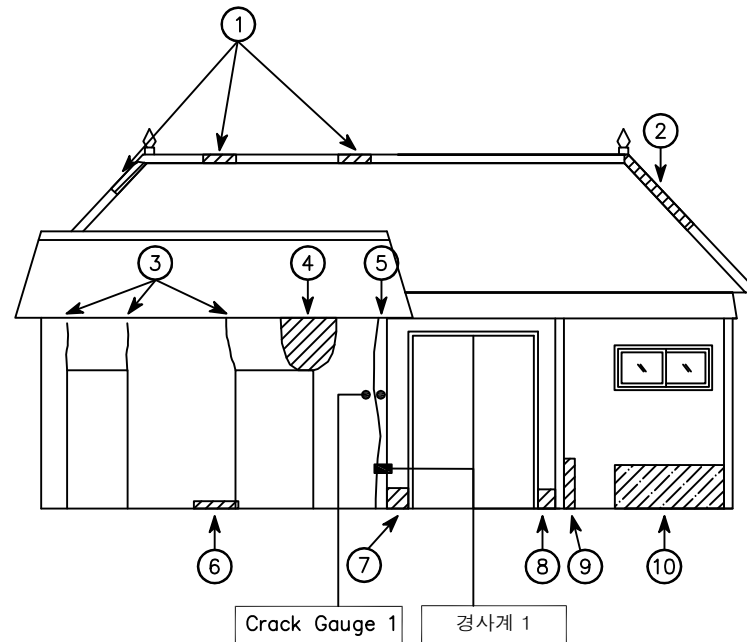
정 면

| No | 손상내용 | 결함 규모 | | | | 사진<br>번호 | 비고 |
|---|---|---|---|---|---|---|---|
| 1 | 지붕 파손 | - | 0.50 | m | 3 | 1 | |
| 2 | 지붕 파손 | - | 2.00 | m | 1 | 2 | |
| 3 | 이격 | - | 0.50 | m | 3 | 3 | T=1.5cm |
| 4 | 들뜸 | 0.50 | 0.30 | m² | 1 | 4 | |
| 5 | 이격 | - | 2.00 | m | 1 | 5 | T=0.5cm<br>C.G |
| 6 | 들뜸 | 0.50 | 0.10 | m² | 1 | 6 | |
| 7 | 파손 | 0.10 | 0.10 | m² | 1 | 7 | |
| 8 | 파손 | 0.20 | 0.20 | m² | 1 | 8 | |
| 9 | 파손 | 0.10 | 0.50 | m² | 1 | 9 | |
| 10 | 표면열화 | 1.50 | 0.50 | m² | 1 | 10 | |

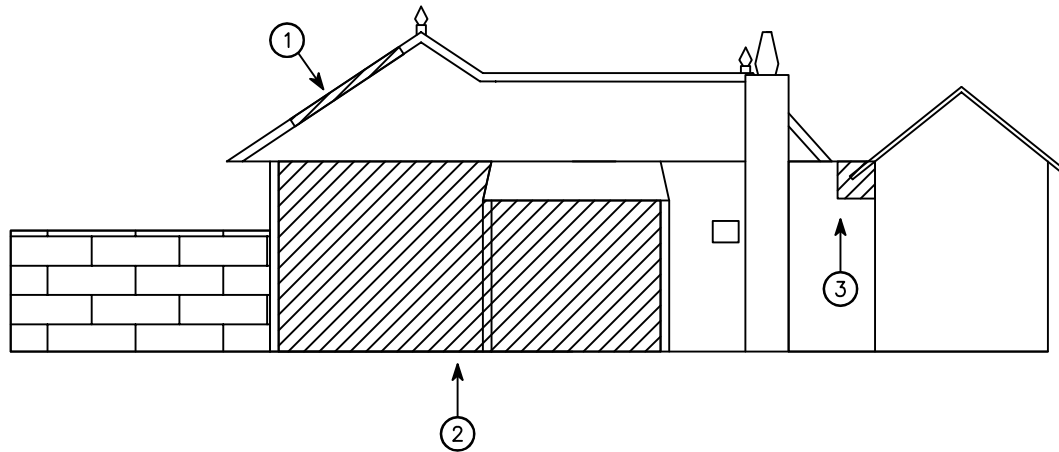
좌 측 면

| No | 손상내용 | 결 함 규 모 | | | | 사진<br>번호 | 비고 |
|---|---|---|---|---|---|---|---|
| 1 | 지붕 파손 | - | 4.00 | m | 1 | 11 | |
| 2 | 파손 | 6.00 | 2.00 | m² | 1 | 12 | |
| 3 | 파손 | 1.00 | 1.00 | m² | 1 | 13 | |

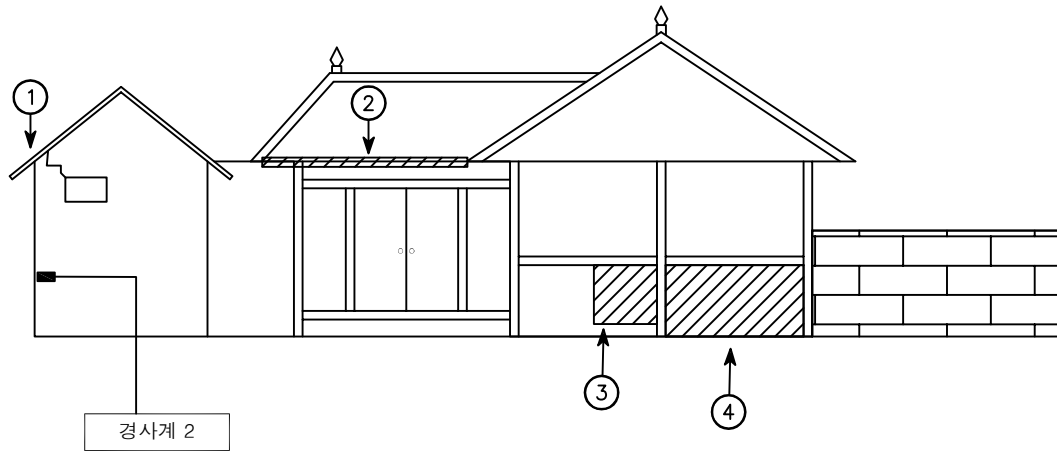
우 측 면

| No | 손상내용 | 결함 규모 | | | | 사진<br>번호 | 비고 |
|---|---|---|---|---|---|---|---|
| 1 | 수직균열 | 0.3 | 1.00 | m' | 1 | 14 | |
| 2 | 지붕 마감재탈락 | 3.00 | 0.50 | m' | 1 | 15 | |
| 3 | 파손 | 1.00 | 1.00 | m' | 1 | 16 | |
| 4 | 파손 | 3.00 | 1.00 | m' | 1 | 17 | |

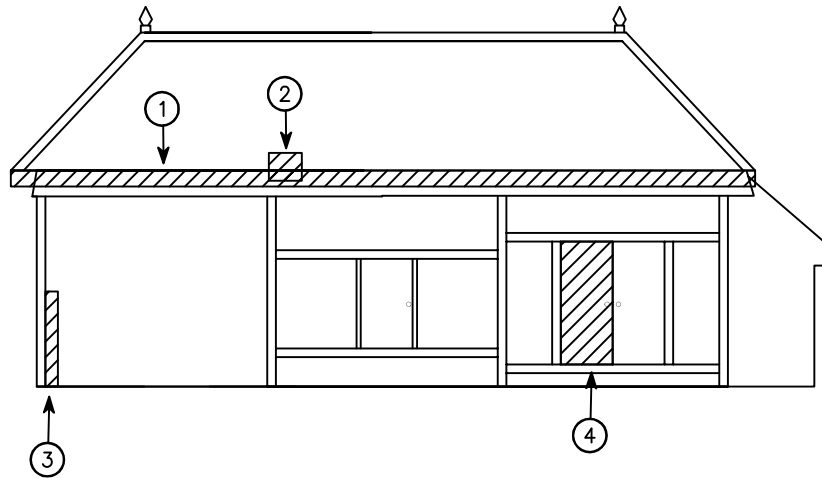
배면

| No | 손상내용 | 결함규모 | | | | 사진<br>번호 | 비고 |
|---|---|---|---|---|---|---|---|
| 1 | 지붕 마감재탈락 | 6.00 | 0.50 | m² | 1 | 18 | |
| 2 | 파손 | 0.50 | 0.50 | m² | 1 | 19 | |
| 3 | 파손 | 0.10 | 1.00 | m² | 1 | 20 | |
| 4 | 파손 | 1.00 | 1.50 | m² | 1 | 21 | |

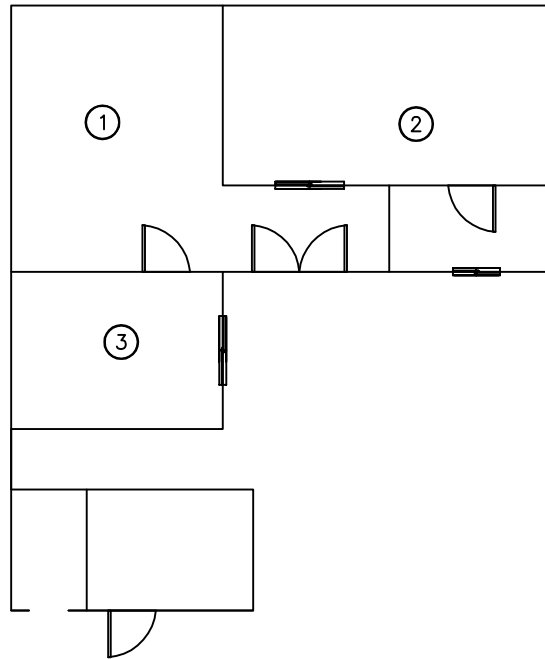
1 층 평 면 도

| No | 손상내용 | 결 함 규 모 | | | | 사진<br>번호 | 비고 |
|---|---|---|---|---|---|---|---|
| 1 | 상태현황 | - | - | - | - | 22 | |
| 2 | 상태현황 | - | - | - | - | 23 | |
| 3 | 상태현황 | - | - | - | - | 24 | |
