# No.23 인주면 아산로 1312번길 116

서해선(홍선~송산) 복선전철 제5공구 건설공사 사후현황 용역[공사후]

정면

001

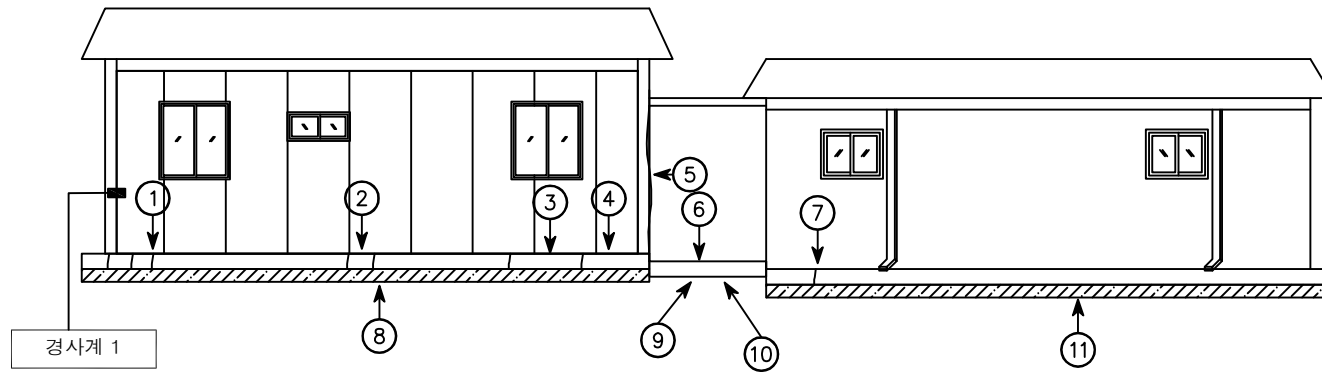
좌 측 면

| No | 손상내용 | 결함규모 | | | | 사진<br>번호 | 비고 |
|---|---|---|---|---|---|---|---|
| 1 | 수직균열 | 0.2~0.5 | 0.20 | m | 3 | 3 | |
| 2 | 수직균열 | 0.3~1.0 | 0.20 | m | 2 | 4 | |
| 3 | 수직균열 | 1.0 | 0.20 | m | 2 | 5 | |
| 4 | 들뜸 | 0.20 | 0.30 | m² | 1 | 6 | |
| 5 | 이격 | - | 1.80 | m | 1 | 7 | |
| 6 | 이격 | - | 1.50 | m | 1 | 8 | |
| 7 | 들뜸 | 0.30 | 0.30 | m² | 1 | 9 | |
| 8 | 침하 | - | 7.00 | m | 1 | 10 | |
| 9 | 침하 | - | 1.00 | m | 1 | 11 | |
| 10 | 들뜸 | 0.30 | 0.40 | m² | 1 | 12 | |
| 11 | 침하 | - | 9.00 | m | 1 | 13 | |

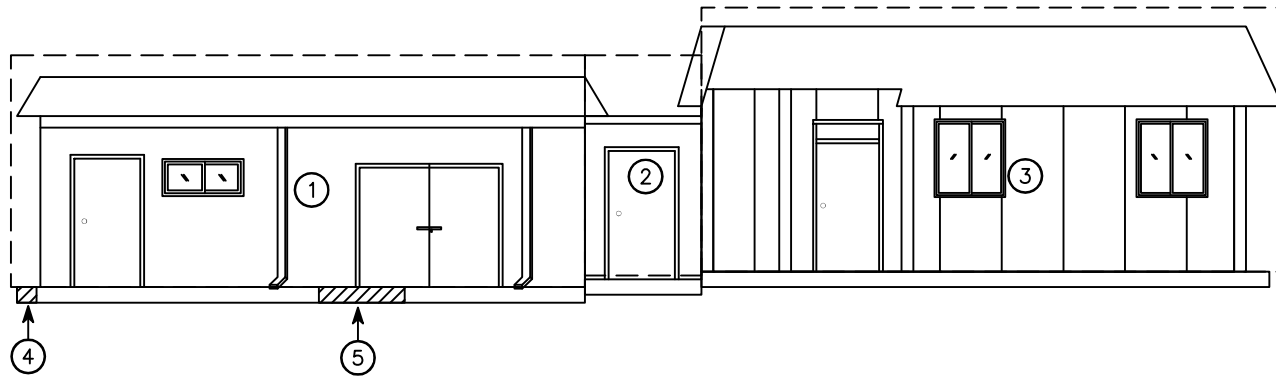
우측면

| No | 손상내용 | 결함 규모 | | | | 사진<br>번호 | 비고 |
|---|---|---|---|---|---|---|---|
| 4 | 파손 | 0.30 | 0.50 | m' | 1 | 17 | |
| 5 | 파손 | 0.30 | 2.00 | m' | 1 | 18 | |

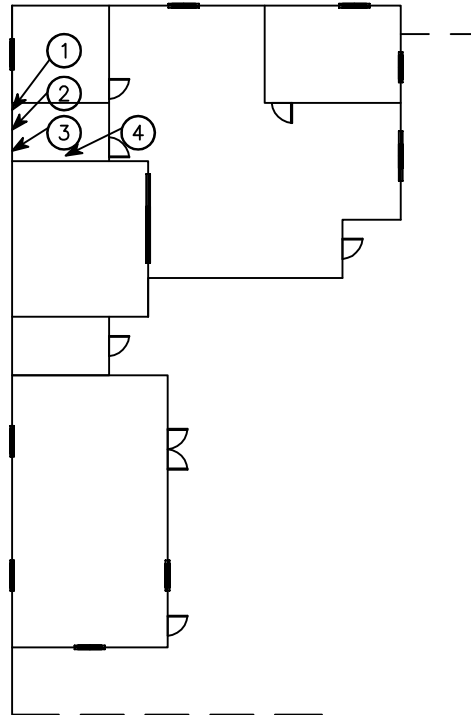
1층 평면도

| No | 손상내용 | 결함 규모 | | | | 사진<br>번호 | 비고 |
|---|---|---|---|---|---|---|---|
| 1 | 타일균열 | - | - | EA | 3 | 21 | |
| 2 | 타일탈락 | - | - | EA | 3 | 22 | |
| 3 | 타일균열 | - | - | EA | 6 | 23 | |
| 4 | 타일균열 | - | - | EA | 15 | 24 | |

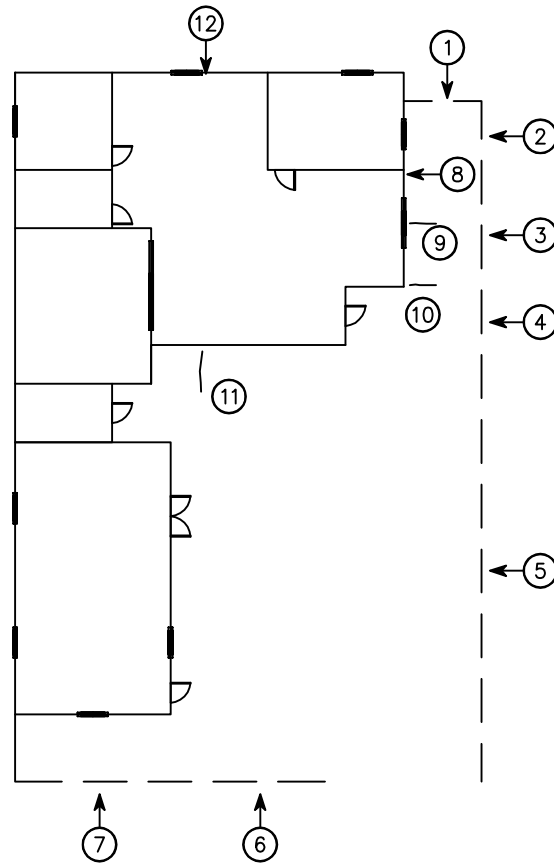
배 치

| No | 손상내용 | 결함 규모 | | | | 사진<br>번호 | 비고 |
|---|---|---|---|---|---|---|---|
| 1 | 담장 기울음 | 1.50 | 2.00 | m' | 1 | 25 | |
| 2 | 담장 이격 | - | 1.50 | m | 1 | 26 | |
| 3 | 담장 이격 | - | 1.50 | m | 1 | 27 | |
| 4 | 담장 이격 | - | 1.50 | m | 1 | 28 | |
| 5 | 담장 이격 | - | 1.80 | m | 1 | 29 | |
| 6 | 담장 파손 | - | 7.00 | m | 1 | 30 | |
| 7 | 담장 이격 | - | 3.00 | m | 1 | 31 | |
| 8 | 침하 | - | 6.00 | m | 1 | 32 | |
| 9 | 바닥 균열 | 2.0 | 0.50 | m | 1 | 33 | |
| 10 | 바닥 균열 | 0.3 | 0.50 | m | 1 | 34 | |
| 11 | 이격 | - | 1.00 | m | 1 | 35 | |
| 12 | 박리 | 0.30 | 10.00 | m' | 1 | 36 | |
