# No.24 인주면 아산로 1312번길 118

발주처

(주)대림산업

서해선(홍선~송산) 복선전철 제5공구 건설공사 사후현황 용역[공사후]

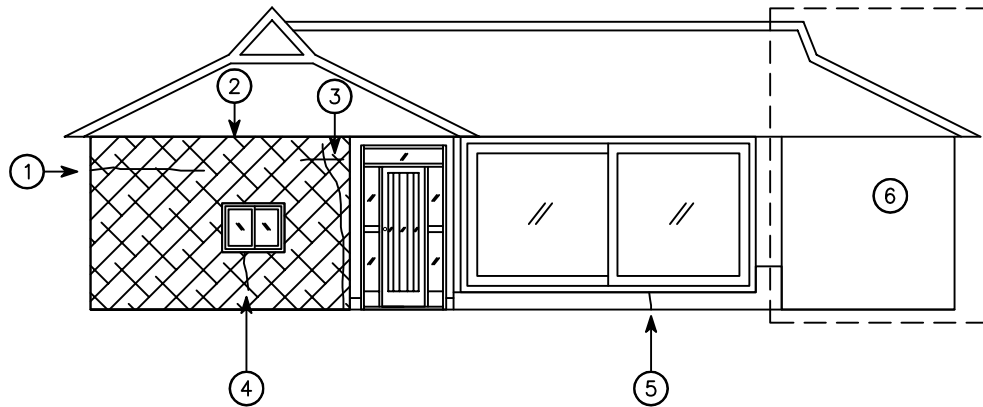
| No | 손상내용 | 결함규모 | | | | 사진<br>번호 | 비고 |
|---|---|---|---|---|---|---|---|
| 1 | 수평균열 | 0.2 | 1.00 | m | 1 | 1 | |
| 2 | 망상균열 | 2.00 | 2.00 | m' | 1 | 2 | |
| 3 | 수직, 수평균열 | 0.2 | 2.50 | m | 1 | 3 | |
| 4 | 수직균열 | 0.2 | 1.00 | m | 1 | 4 | |
| 5 | 수직균열 | 0.5 | 0.50 | m | 1 | 5 | |

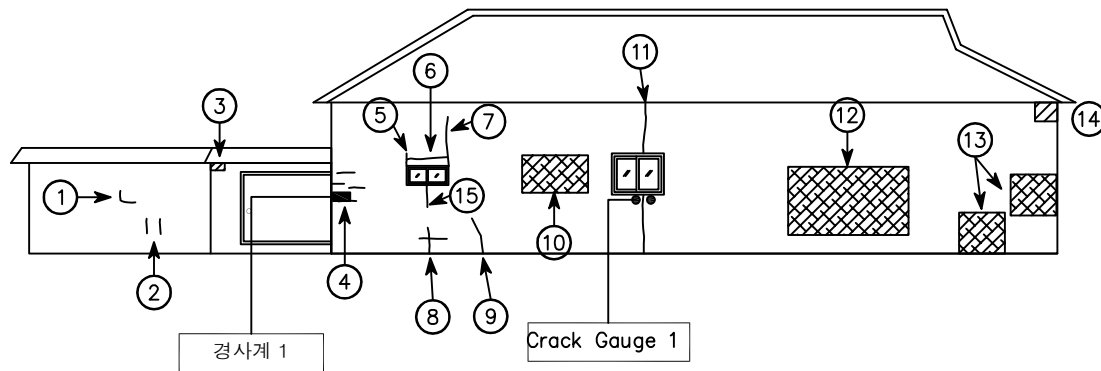
| No | 손상내용 | 결함 규모 | | | | 사진<br>번호 | 비고 |
|---|---|---|---|---|---|---|---|
| 1 | 수직,수평균열 | 0.1 | 0.30 | m | 1 | 7 | |
| 2 | 수직균열 | 0.1 | 0.30 | m | 2 | 8 | |
| 3 | 들뜸 | 0.10 | 0.20 | m' | 1 | 9 | |
| 4 | 수평균열 | 0.1 | 0.20 | m | 4 | 10 | |
| 5 | 수직균열 | 0.1 | 0.50 | m | 1 | 11 | |
| 6 | 수평균열 | 0.1 | 1.5 | m | 1 | 12 | |
| 7 | 수직균열 | 0.1 | 1.5 | m | 1 | 13 | |
| 8 | 수직, 수평균열 | 0.2 | 1.00 | m | 1 | 14 | |
| 9 | 수직균열 | 0.1 | 1.00 | m | 1 | 15 | |
| 10 | 망상균열 | 1.00 | 2.00 | m' | 1 | 16 | |
| 11 | 수직균열 | 0.5 | 3.00 | m | 1 | 17 | C.P |
| 12 | 망상균열 | 2.00 | 3.00 | m' | 1 | 18 | |
| 13 | 망상균열 | 1.00 | 1.00 | m' | 2 | 19 | |
| 14 | 파손 | 0.20 | 0.20 | m' | 1 | 20 | |
| 15 | 수직균열 | 0.5 | 3.00 | m | 1 | 21 | |

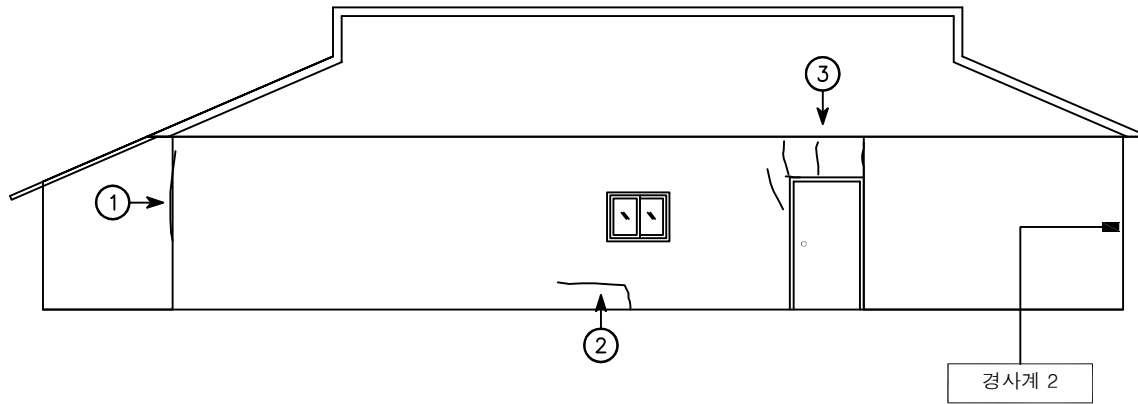
| No | 손상내용 | 결함 규모 | | | | 사진<br>번호 | 비고 |
|---|---|---|---|---|---|---|---|
| 1 | 이격 | - | 1.50 | m | 1 | 24 | |
| 2 | 수직, 수평균열 | 1.0~2.0 | 1.50 | m | 1 | 25 | |
| 3 | 수직, 수평균열 | 0.2~2.0 | 1.00 | m | 1 | 26 | |

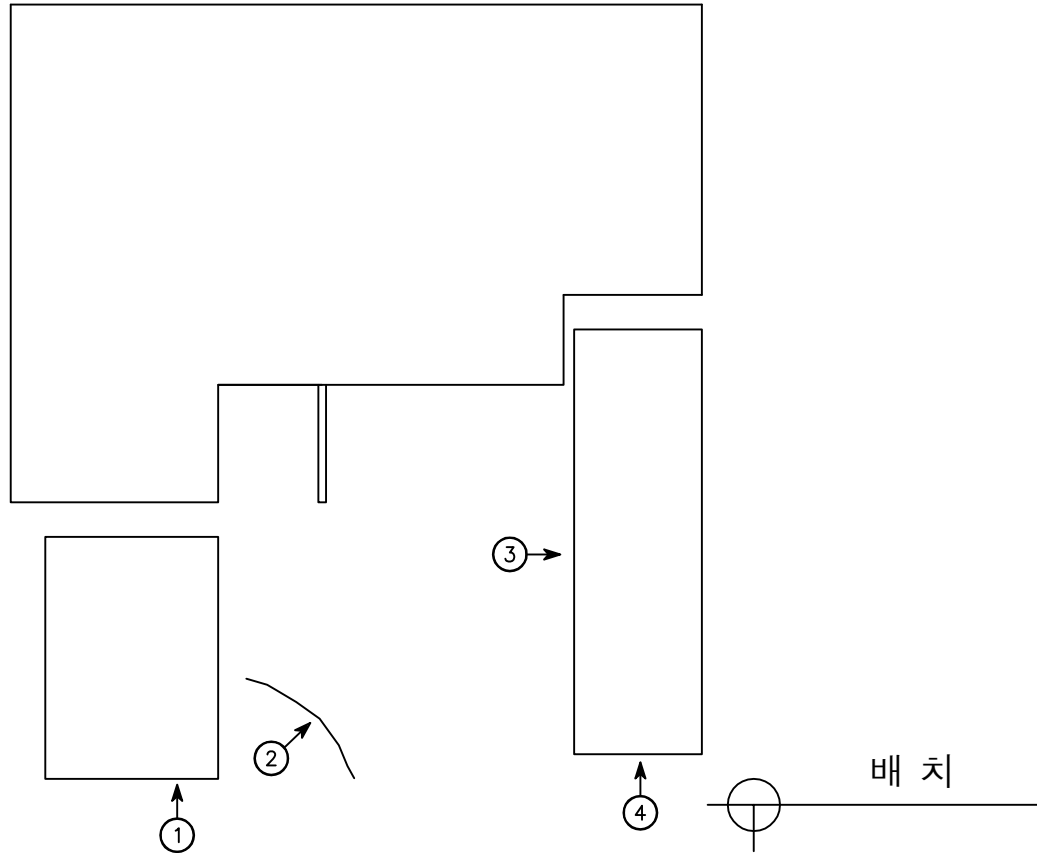
배치

| No | 손상내용 | 결함 규모 | | | | 사진<br>번호 | 비고 |
|---|---|---|---|---|---|---|---|
| 1 | 비닐손상 | 0.50 | 0.50 | m' | 1 | 33 | |
| 2 | 바닥 바닥균열 | 0.8 | 1.50 | m | 1 | 34 | |
| 3 | 파손 | 0.20 | 0.20 | m' | 1 | 35 | |
| 4 | 수직균열 | 4.0 | 1.50 | m | 1 | 36 | |
