# No.25 인주면 아산로 1312번길 118

MS 명성엔지니어링

서해선(홍선~송산) 복선전철 제5공구 건설공사 사후현황 용역[공사후]

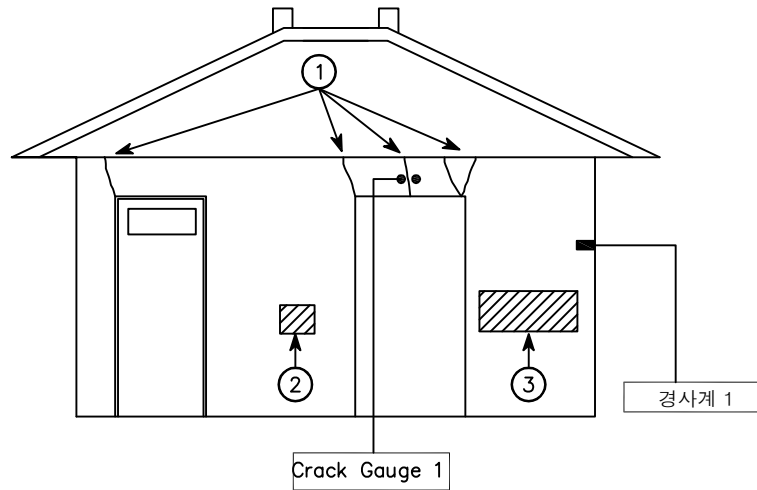
정면

| No | 손상내용 | 결함규모 | | | | 사진<br>번호 | 비고 |
|---|---|---|---|---|---|---|---|
| 1 | 수직균열 | 0.3 | 0.50 | m | 5 | 1 | C.P |
| 2 | 파손 | 0.10 | 0.10 | m' | 1 | 2 | |
| 3 | 파손 | 0.50 | 1.00 | m' | 1 | 3 | |

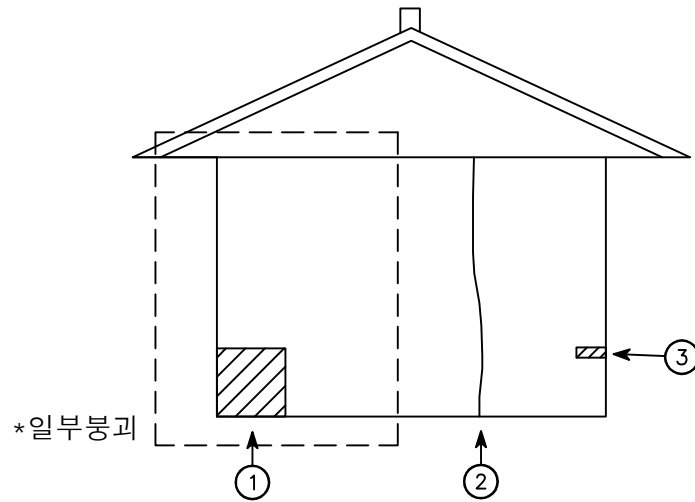
좌 측 면

| No | 손상내용 | 결 함 규 모 | | | | 사진<br>번호 | 비고 |
|---|---|---|---|---|---|---|---|
| 1 | 파손 | 0.50 | 0.50 | m' | 1 | 4 | |
| 2 | 수직균열 | 1.0 | 2.00 | m | 1 | 5 | |
| 3 | 파손 | 0.10 | 0.30 | m' | 1 | 6 | |

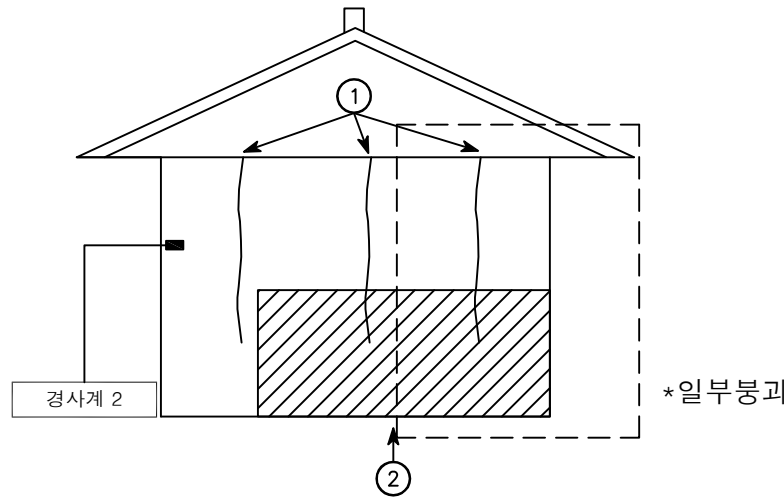
우측면

| No | 손상내용 | 결함규모 | | | | 사진<br>번호 | 비고 |
|---|---|---|---|---|---|---|---|
| 1 | 수직균열 | 0.2 | 1.50 | m | 3 | 7 | |
| 2 | 파손 | 2.00 | 1.00 | m' | 1 | 8 | |

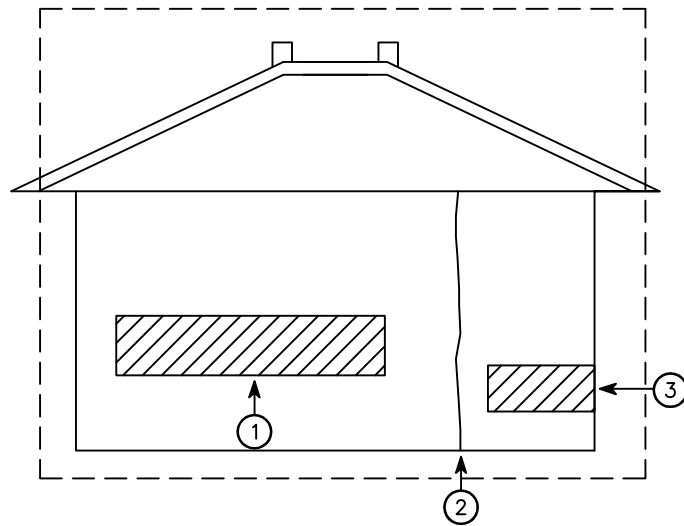
배면

\*전체붕괴

| No | 손상내용 | 결함규모 | | | | 사진<br>번호 | 비고 |
|---|---|---|---|---|---|---|---|
| 1 | 파손 | 1.00 | 3.00 | m' | 1 | 9 | |
| 2 | 수직균열 | 2.0 | 2.00 | m | 1 | 10 | |
| 3 | 파손 | 0.50 | 1.20 | m' | 1 | 11 | |

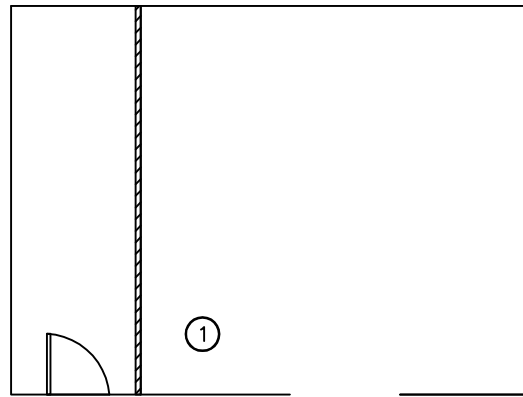
1층 평면도

| No | 손상내용 | 결함 규모 | | | | 사진<br>번호 | 비고 |
|---|---|---|---|---|---|---|---|
| 1 | 파손 | 1.00 | 3.00 | m' | 1 | 12 | |
