# No.26 인주면 아산로 1312번길 114-5

서해선(홍선~송산) 복선전철 제5공구 건설공사 사후현황 용역[공사후]

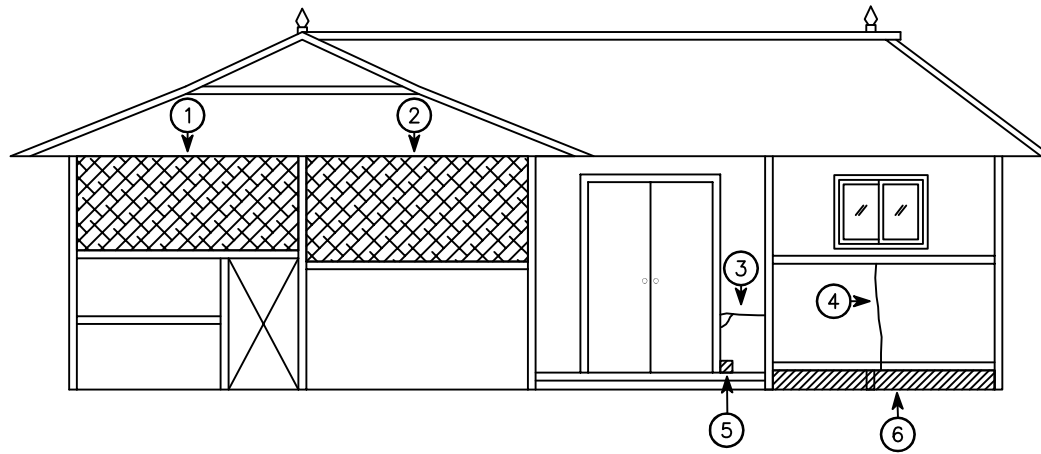
정면

| No | 손상내용 | 결함규모 | | | | 사진<br>번호 | 비고 |
|---|---|---|---|---|---|---|---|
| 1 | 망상균열 | 3.00 | 1.00 | m' | 1 | 1 | |
| 2 | 망상균열 | 3.00 | 1.50 | m' | 1 | 2 | |
| 3 | 수직균열 | 0.1 | 1.50 | m | 1 | 3 | |
| 4 | 수직균열 | 0.1 | 1.00 | m | 1 | 4 | |
| 5 | 파손 | 0.10 | 0.10 | m' | 1 | 5 | |
| 6 | 파손 | 3.00 | 0.50 | m' | 1 | 6 | |

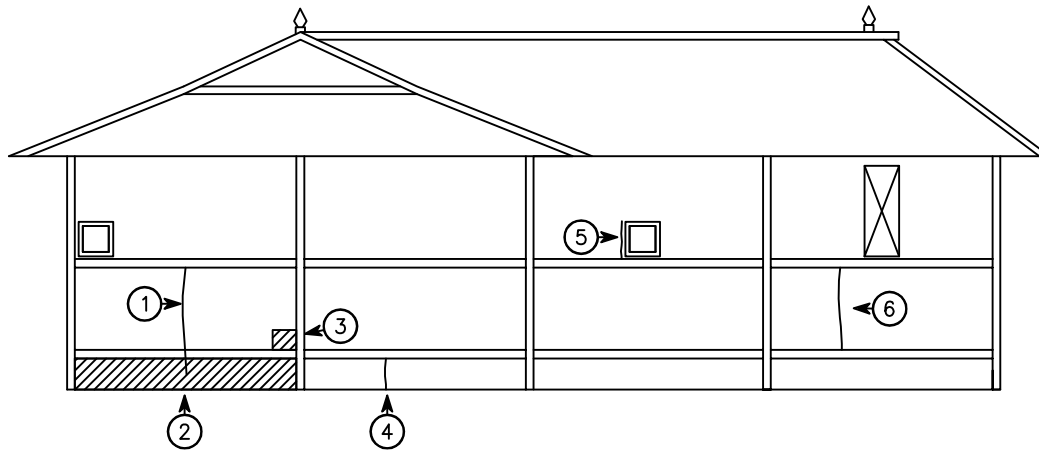
| No | 손상내용 | 결함 규모 | | | | 사진<br>번호 | 비고 |
|---|---|---|---|---|---|---|---|
| 1 | 수직균열 | 0.2 | 1.00 | m | 1 | 7 | |
| 2 | 파손 | 0.50 | 3.00 | m' | 1 | 8 | |
| 3 | 파손 | 0.20 | 0.20 | m' | 1 | 9 | |
| 4 | 수직균열 | 0.1 | 0.50 | m | 1 | 10 | |
| 5 | 수직균열 | 0.3 | 0.50 | m | 1 | 11 | |
| 6 | 수직균열 | 0.1 | 1.00 | m | 1 | 12 | |

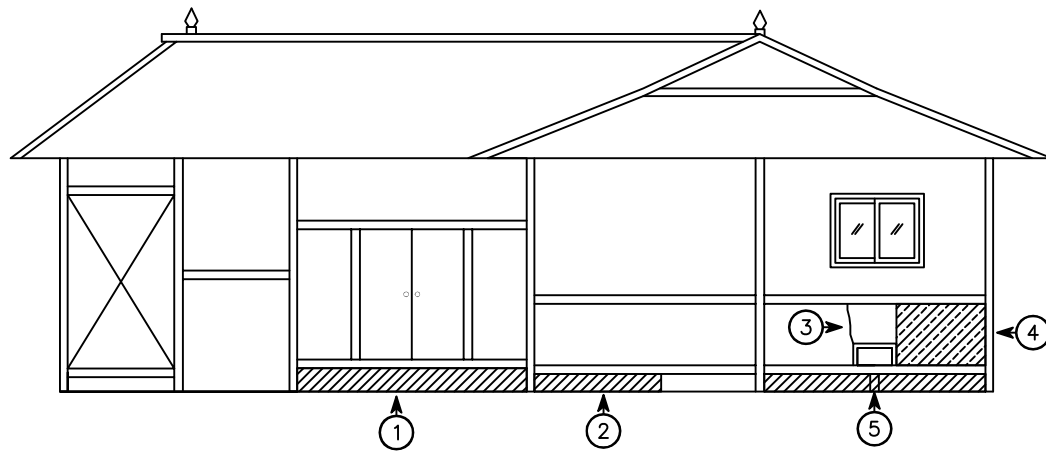
우 측 면

| No | 손상내용 | 결 함 규 모 | | | | 사진<br>번호 | 비고 |
|---|---|---|---|---|---|---|---|
| 1 | 파손 | 0.50 | 3.00 | m' | 1 | 13 | |
| 2 | 파손 | 0.50 | 2.00 | m' | 1 | 14 | |
| 3 | 수직균열 | 0.5 | 0.50 | m | 1 | 15 | |
| 4 | 파손 | 0.50 | 3.00 | m' | 1 | 16 | |
| 5 | 마감재탈락 | 1.00 | 1.00 | m' | 1 | 17 | |

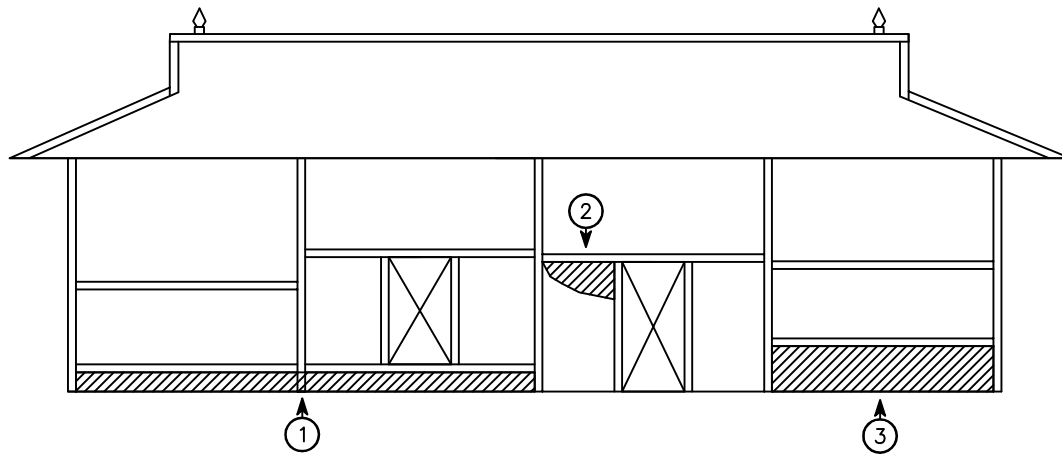
| No | 손상내용 | 결함규모 | | | | 사진<br>번호 | 비고 |
|---|---|---|---|---|---|---|---|
| 1 | 파손 | 6.00 | 0.50 | m² | 1 | 18 | |
| 2 | 파손 | 0.50 | 0.30 | m² | 1 | 19 | |
| 3 | 파손 | 3.00 | 1.00 | m² | 1 | 20 | |

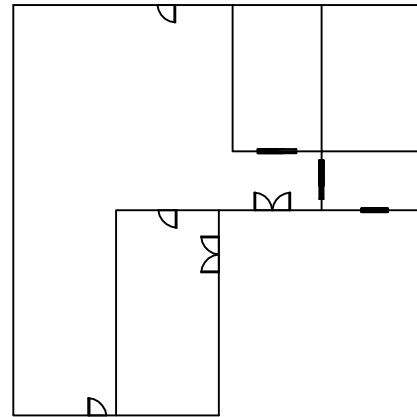
1층 평면도

| No | 손상내용 | 결함 규모 | | | | 사진<br>번호 | 비고 |
|---|---|---|---|---|---|---|---|
| 1 | 이물질적치 | 2.00 | 2.00 | m' | 1 | 21 | |
| 2 | 바닥 균열 | 0.3 | 3.00 | m | 1 | 22 | |

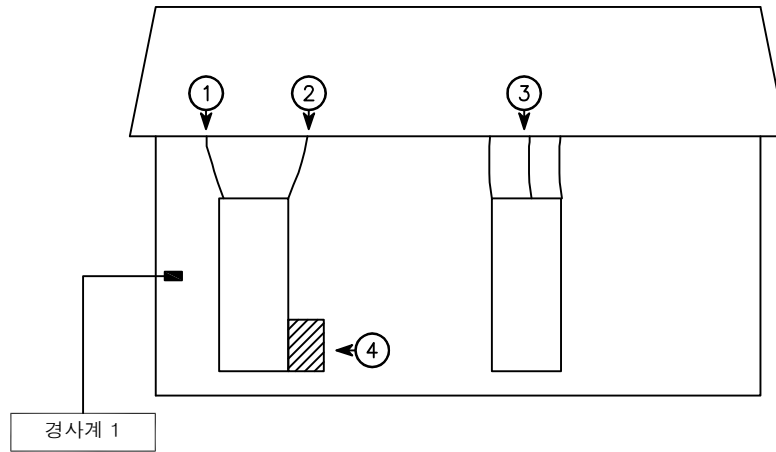
참고정면

| No | 손상내용 | 결함규모 | | | | 사진<br>번호 | 비고 |
|---|---|---|---|---|---|---|---|
| 1 | 수직균열 | 0.5 | 0.50 | m | 1 | 23 | |
| 2 | 수직균열 | 0.3 | 0.50 | m | 1 | 24 | |
| 3 | 수직균열 | 0.3 | 0.50 | m | 3 | 25 | |
| 4 | 파손 | 0.20 | 0.50 | m² | 1 | 26 | |

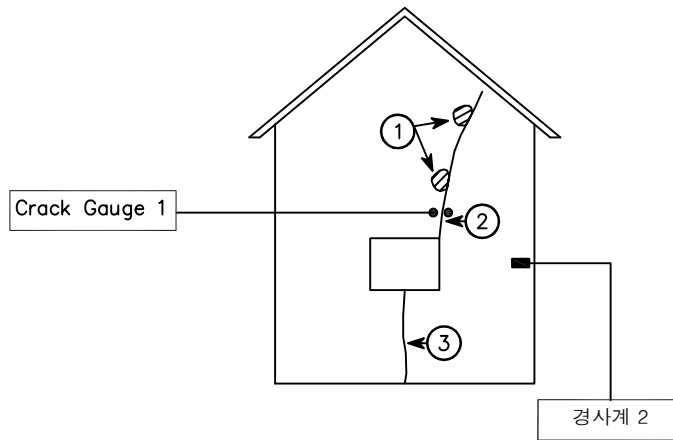
참고 좌측면

| No | 손상내용 | 결함 규모 | | | | 사진<br>번호 | 비고 |
|---|---|---|---|---|---|---|---|
| 1 | 파손 | 0.10 | 0.30 | m' | 2 | 27 | |
| 2 | 수직균열 | 5.0 | 2.00 | m | 1 | 28 | C.G |
| 3 | 수직균열 | 5.0 | 1.00 | m | 1 | 29 | |

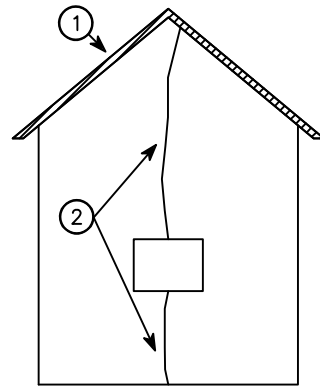
창고 우측면

| No | 손상내용 | 결함규모 | | | | 사진<br>번호 | 비고 |
|---|---|---|---|---|---|---|---|
| 1 | 파손 | 6.00 | 4.00 | m | 1 | 30 | |
| 2 | 수직균열 | 10.0 | 4.50 | m | 1 | 31 | |

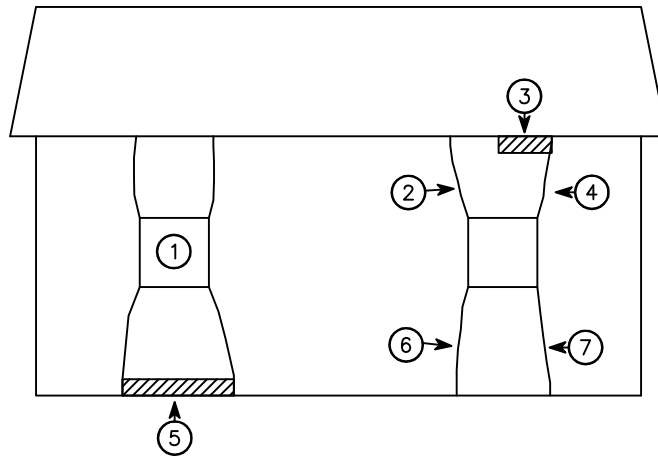
창 고 배 면

| No | 손상내용 | 결 함 규 모 | | | | 사진<br>번호 | 비고 |
|---|---|---|---|---|---|---|---|
| 1 | 수직균열 | 1.0 | 1.50 | m | 4 | 32 | |
| 2 | 수직균열 | 0.2 | 2.00 | m | 1 | 33 | |
| 3 | 파손 | 0.30 | 0.50 | m' | 1 | 34 | |
| 4 | 수직균열 | 5.0 | 1.50 | m | 1 | 35 | |
| 5 | 틀뜸 | 2.00 | 1.00 | m' | 1 | 36 | |
| 6 | 수직균열 | 5.0 | 1.00 | m | 1 | 37 | |
| 7 | 수직균열 | 0.2 | 2.00 | m | 1 | 38 | |

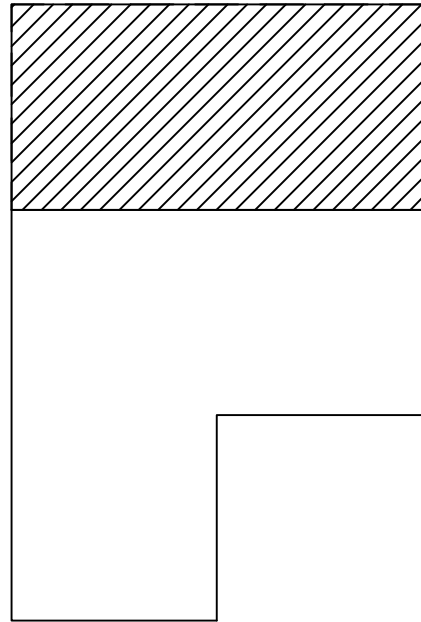
배 치

| No | 손상내용 | 결 함 규 모 | | | | 사진<br>번호 | 비고 |
|---|---|---|---|---|---|---|---|
| 1 | 파손 및 이물질적치 | 12.0 | 6.00 | m' | 1 | 39 | |
