No.27 인주면 아산로 1312번길 124

서해선(홍선~송산) 복선전철 제5공구 건설공사 사후현황 용역[공사후]

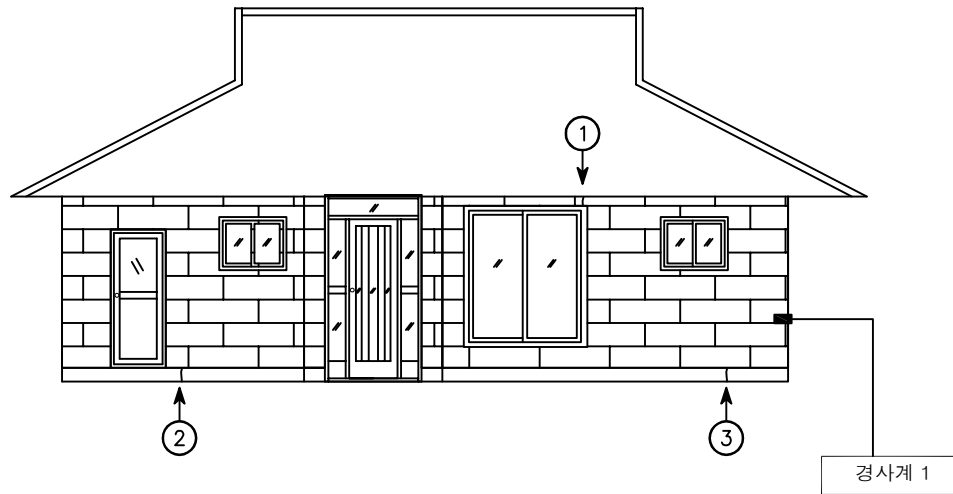
정면

| No | 손상내용 | 결함규모 | | | | 사진<br>번호 | 비고 |
|---|---|---|---|---|---|---|---|
| 1 | 수직균열 | 0.3 | 0.10 | m | 1 | 1 | |
| 2 | 수직균열 | 0.4 | 0.10 | m | 1 | 2 | |
| 3 | 수직균열 | 0.2 | 0.10 | m | 1 | 3 | |

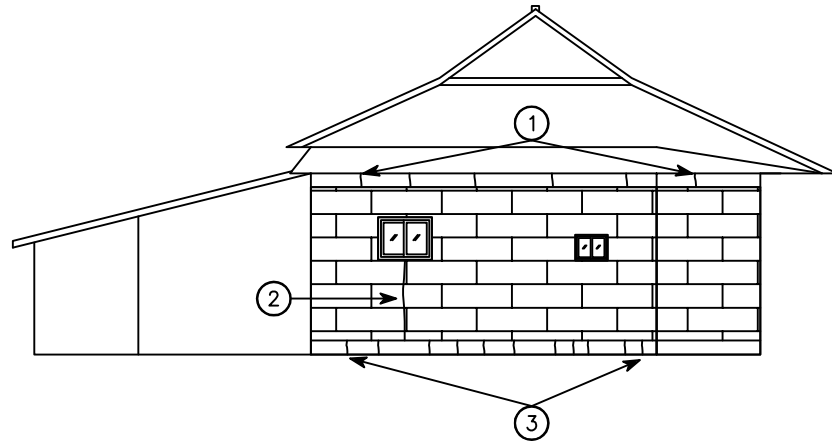
좌 측 면

| No | 손상내용 | 결 함 규 모 | | | | 사진<br>번호 | 비고 |
|---|---|---|---|---|---|---|---|
| 1 | 수직균열 | 0.3 | 0.30 | m | 6 | 4 | |
| 2 | 수직균열 | 0.3 | 2.00 | m | 1 | 5 | |
| 3 | 수직균열 | 0.1 | 0.20 | m | 11 | 6 | |

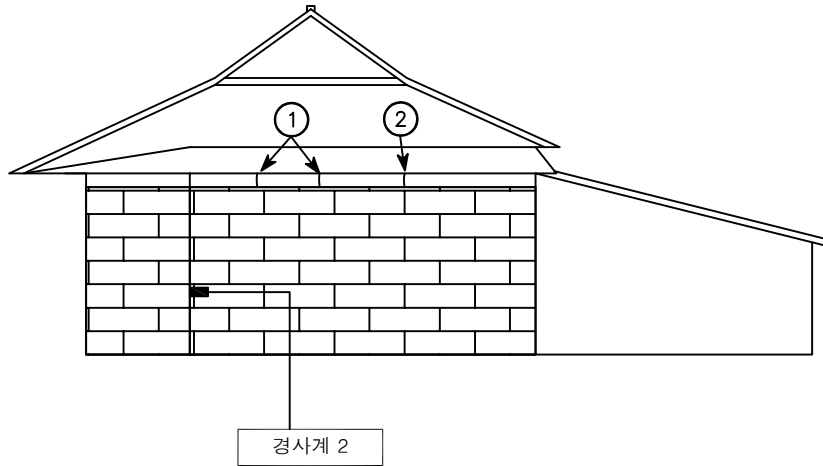
우 측 면

| No | 손상내용 | 결 함 규 모 | | | | 사진<br>번호 | 비고 |
|---|---|---|---|---|---|---|---|
| 1 | 수직균열 | 0.1 | 0.30 | m | 2 | 7 | |
| 2 | 수직균열 | 0.2 | 0.30 | m | 1 | 8 | |

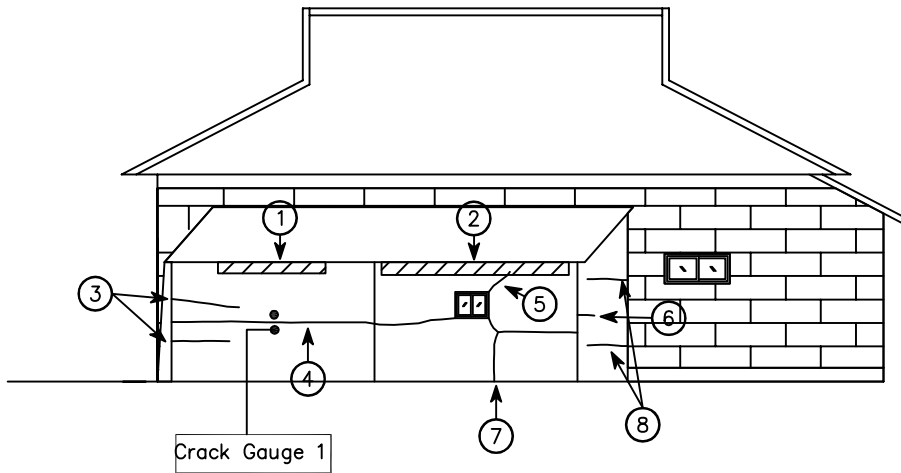
| No | 손상내용 | 결함규모 | | | | 사진<br>번호 | 비고 |
|---|---|---|---|---|---|---|---|
| 1 | 들뜸 | 2.00 | 0.10 | m' | 1 | 9 | |
| 2 | 들뜸 | 3.50 | 0.10 | m' | 1 | 10 | |
| 3 | 수평균열 | 0.3 | 1.00 | m | 2 | 11 | |
| 4 | 수평균열 | 1.4 | 3.00 | m | 1 | 12 | C.G |
| 5 | 이격 | - | 0.50 | m | 1 | 13 | T=0.4cm |
| 6 | 수평균열 | 0.3 | 0.50 | m | 1 | 14 | |
| 7 | 수직, 수평균열 | 0.3 | 2.50 | m | 1 | 15 | |
| 8 | 수평균열 | 0.2 | 1.50 | m | 2 | 16 | |

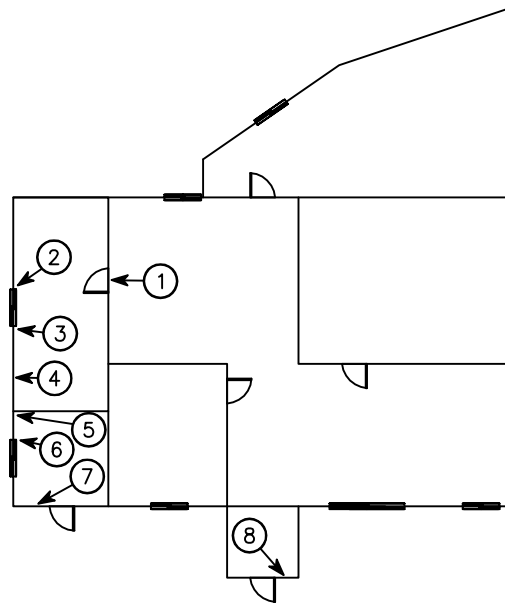
1층 평면도

| No | 손상내용 | 결함규모 | | | | 사진<br>번호 | 비고 |
|---|---|---|---|---|---|---|---|
| 1 | 타일균열 | - | - | EA | 1 | 17 | |
| 2 | 타일균열 | - | - | EA | 1 | 18 | |
| 3 | 타일균열 | - | - | EA | 4 | 19 | |
| 4 | 타일균열 | - | - | EA | 8 | 20 | |
| 5 | 이격 | - | 2.00 | m | 1 | 21 | T=0.5cm |
| 6 | 수평균열 | 0.7 | 1.00 | m | 1 | 22 | |
| 7 | 수평균열 | 0.3 | 0.50 | m | 1 | 23 | |
| 8 | 타일균열 | - | - | EA | 1 | 24 | |

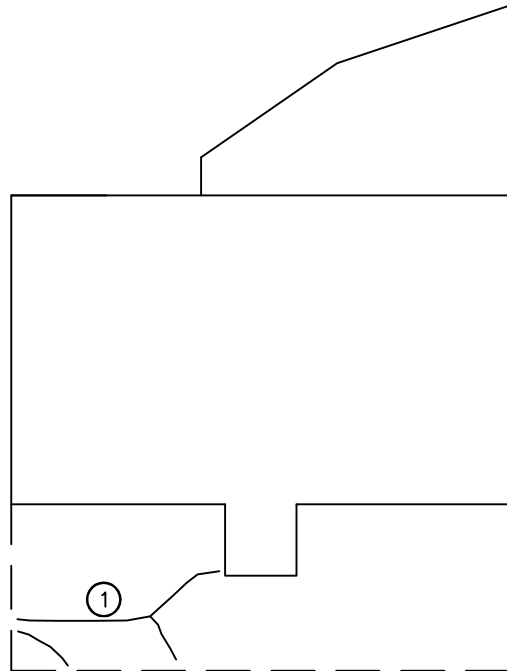
배 치

| No | 손상내용 | 결 함 규 모 | | | | 사진<br>번호 | 비고 |
|---|---|---|---|---|---|---|---|
| 1 | 바닥 균열 | 1.4 | 4.00 | m | 1 | 25 | |
