# No.3 영인면 아산로 1312번길 108-12

서해선(홍선~송산) 복선전철 제5공구 건설공사 사후현황 용역[공사후]

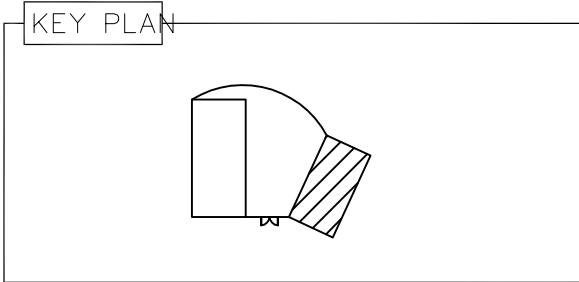
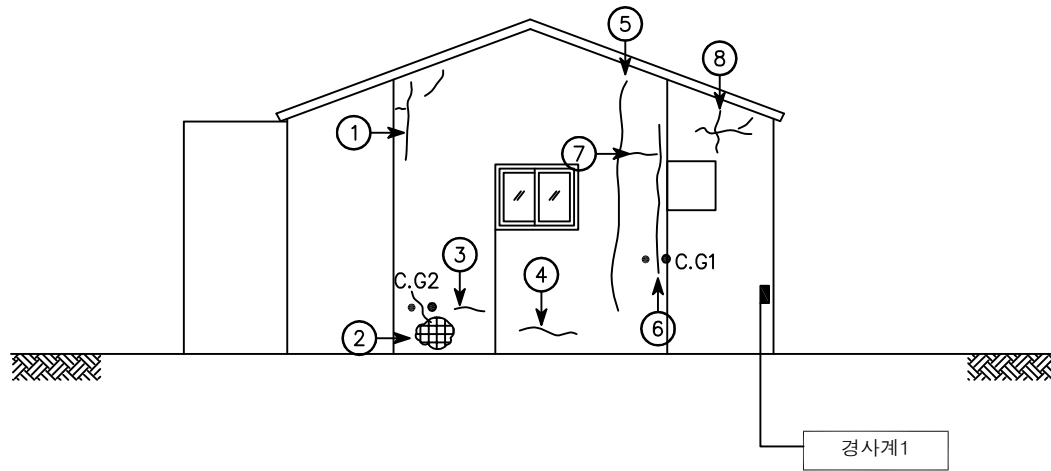
| No | 손상내용 | 결함 규모 | | | | 사진<br>번호 | 비고 |
|---|---|---|---|---|---|---|---|
| 1 | 수직.수평균열 | 1.0mm | 2.0m | m | 1 | 1 | |
| 2 | 파손 | 0.5m | 0.6m | m' | 1 | 2 | CG1 |
| 3 | 수평균열 | 0.5mm | 1.0m | m | 1 | 3 | |
| 4 | 수평균열 | 0.5mm | 1.2m | m | 1 | 4 | |
| 5 | 수직균열 | 0.7mm | 1.8m | m | 1 | 5 | |
| 6 | 수직균열 | 0.4mm | 1.8m | m | 1 | 6 | CG2 |
| 7 | 수평균열 | 0.2mm | 0.7m | m | 1 | 7 | |
| 8 | 수직.수평균열 | 1.0mm | 1.0m | m | 1 | 8 | |

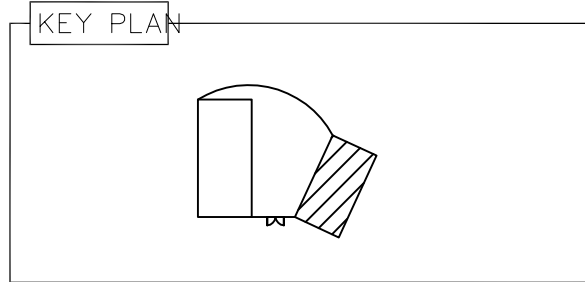
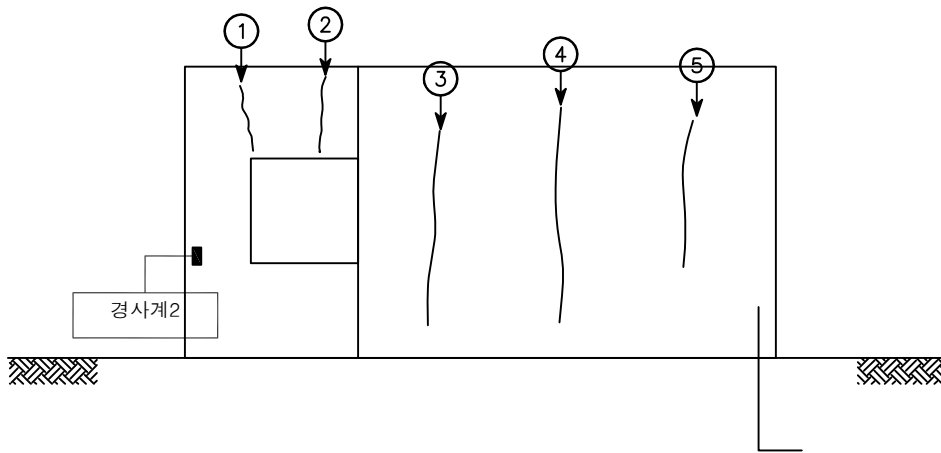
우측면

| No | 손상내용 | 결함규모 | | | | 사진<br>번호 | 비고 |
|---|---|---|---|---|---|---|---|
| 1 | 수직균열 | 1.0mm | 0.5m | m | 1 | 9 | |
| 2 | 수직균열 | 0.3mm | 1.2m | m | 1 | 10 | |
| 3 | 수직균열 | 0.5mm | 1.5m | m | 1 | 11 | |
| 4 | 수직균열 | 4.0mm | 1.7m | m | 1 | 12 | |
| 5 | 수직균열 | 0.5mm | 1.7m | m | 1 | 13 | |

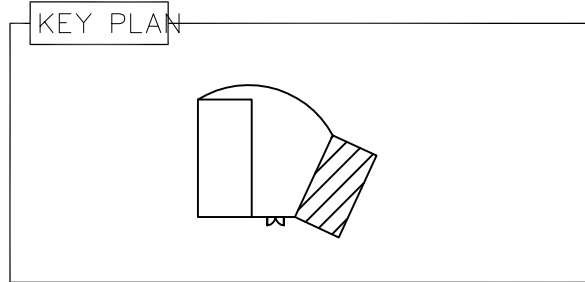
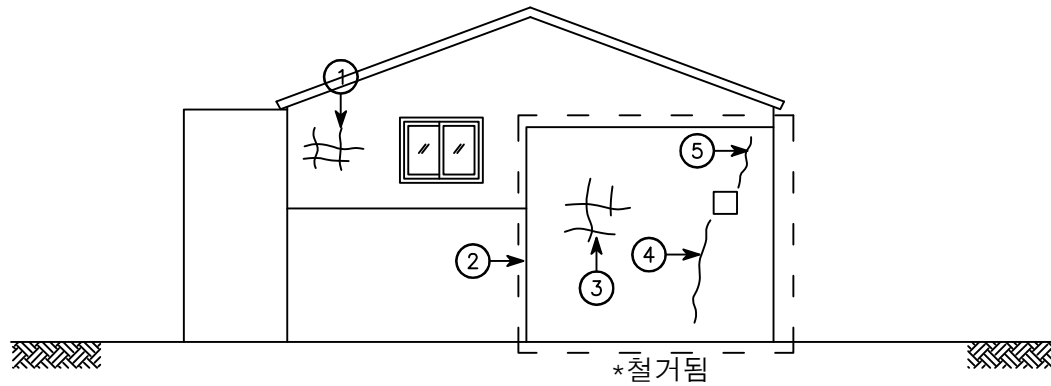
배면

| No | 손상내용 | 결함 규모 | | | | 사진<br>번호 | 비고 |
|---|---|---|---|---|---|---|---|
| 1 | 망상균열 | 1.0m | 1.0m | m' | 1 | 14 | |
| 2 | 이격 | 0.3mm | 1.5m | m | 1 | 15 | |
| 3 | 망상균열 | 1.0m | 1.0m | m' | 1 | 16 | |
| 4 | 수직균열 | 2.0mm | 1.5m | m | 1 | 17 | |
| 5 | 수직균열 | 3.0mm | 0.4m | m | 1 | 18 | |

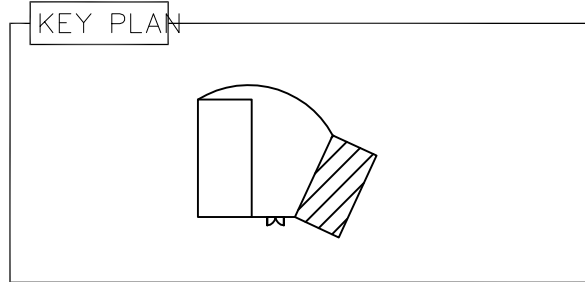
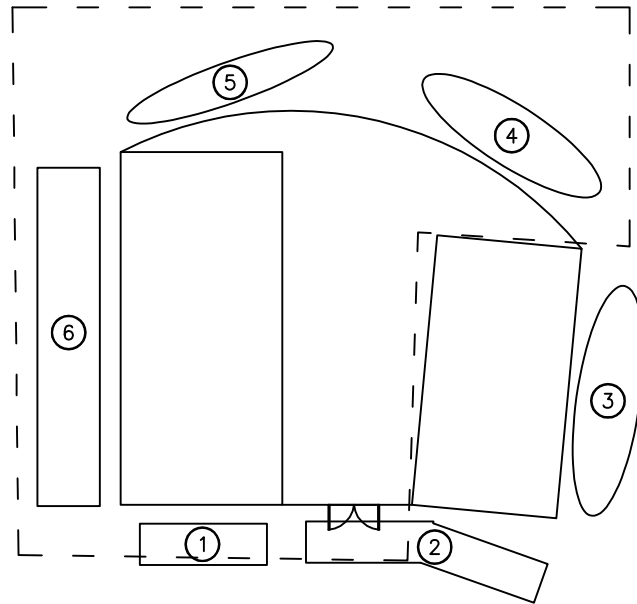
배 치

\*철거됨
