# No.4 영인면 아산로 1312번길 108-9

[ 결 함 물 량 표 ]

서해선(홍선~송산) 복선전철 제5공구 건설공사 사후현황 용역[공사후]

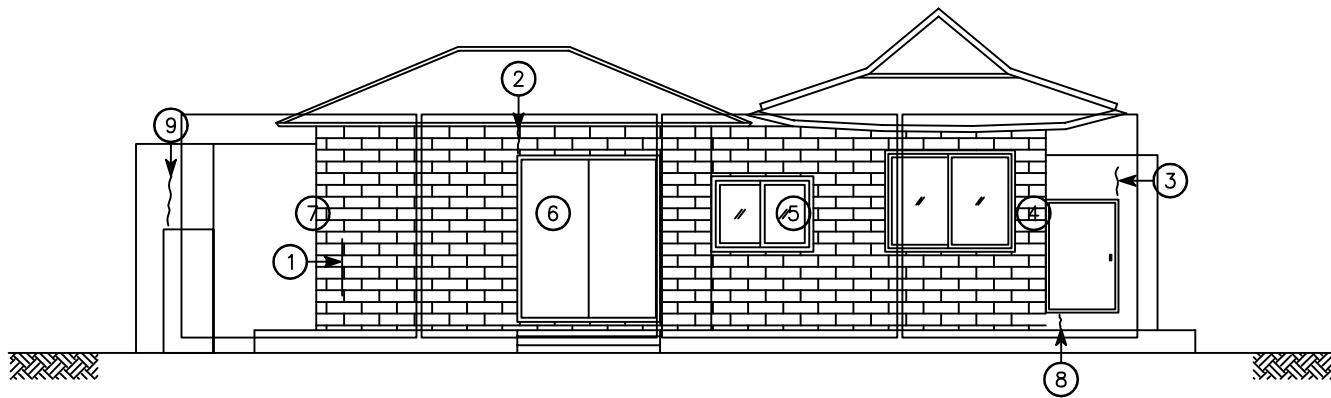
정 면 도

| No | 손상내용 | 결함 규모 | | | | 사진<br>번호 | 비고 |
|---|---|---|---|---|---|---|---|
| 1 | 줄눈탈락 | - | 0.8m | m | 1 | 1 | |
| 2 | 수직균열 | 1.0mm | 0.2m | m | 1 | 2 | |
| 3 | 수직균열 | 0.2mm | 0.2m | m | 1 | 3 | |
| 8 | 수직균열 | 1.0mm | 0.1m | m | 1 | 8 | |
| 9 | 수직균열 | 1.0mm | 0.8m | m | 1 | 9 | |

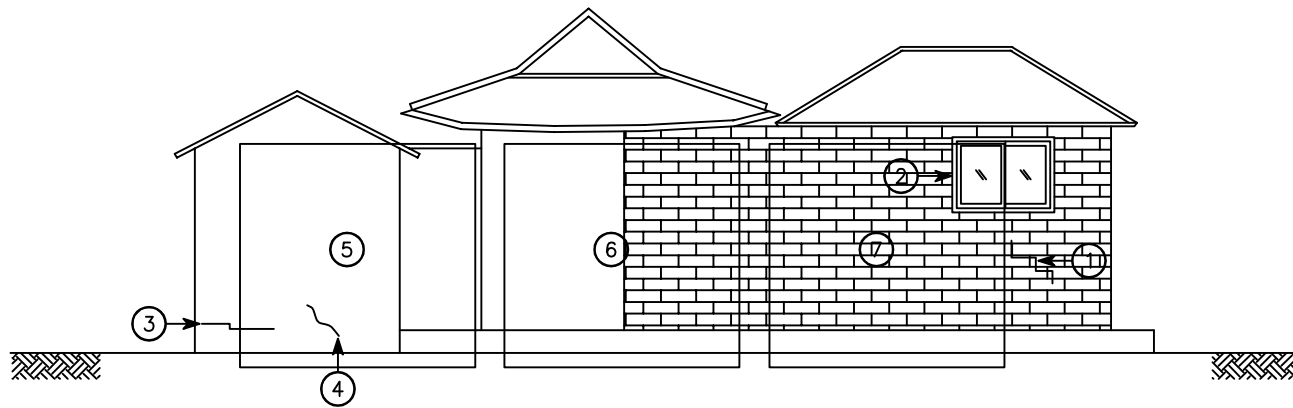
좌측면

| No | 손상내용 | 결함 규모 | | | | 사진<br>번호 | 비고 |
|---|---|---|---|---|---|---|---|
| 1 | 수직균열 | 1.0mm | 0.9m | m | 1 | 10 | |
| 3 | 수평균열 | 0.3mm | 1.2m | m | 1 | 12 | |
| 4 | 경사균열 | 0.5mm | 0.7m | m | 1 | 13 | |

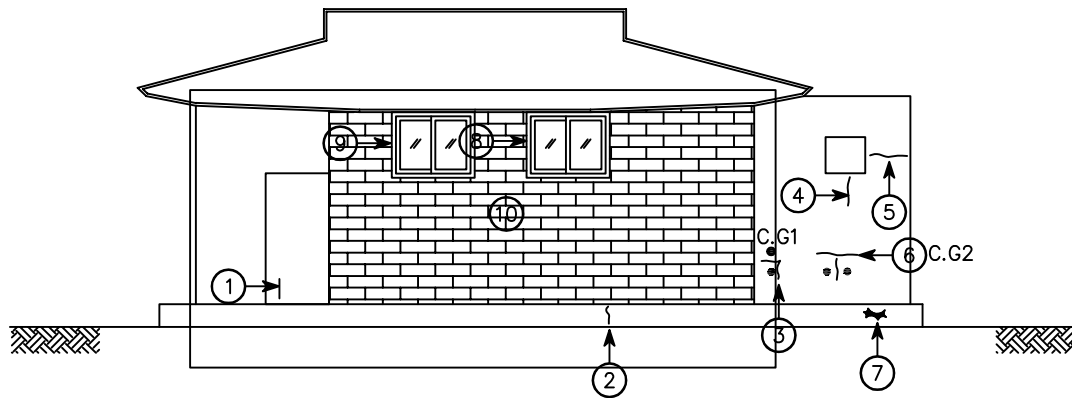
우 측 면

| No | 손상내용 | 결함 규모 | | | | 사진<br>번호 | 비고 |
|---|---|---|---|---|---|---|---|
| 1 | 수직.수평균열 | 0.2mm | 0.8m | m | 1 | 17 | |
| 2 | 수직균열 | 0.3mm | 0.2m | m | 1 | 18 | |
| 3 | 수직.수평균열 | 1.0mm | 0.8m | m | 1 | 19 | CG1 |
| 4 | 수직균열 | 0.5mm | 0.7m | m | 1 | 20 | |
| 5 | 수평균열 | 0.2mm | 0.8m | m | 1 | 21 | |
| 6 | 수직.수평균열 | 0.2mm | 0.8m | m | 1 | 22 | CG2 |
| 7 | 박리 | 0.3m | 0.3m | m' | 1 | 23 | |

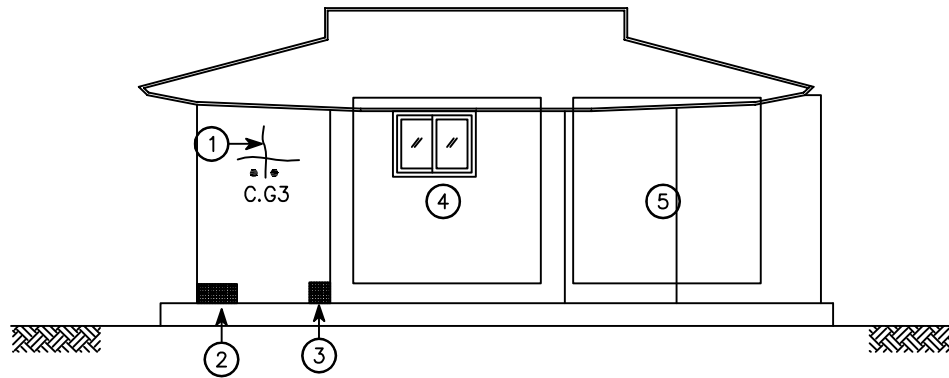
배면

| No | 손상내용 | 결함 규모 | | | | 사진<br>번호 | 비고 |
|---|---|---|---|---|---|---|---|
| 1 | 수직.수평균열 | 0.2mm | 1.5m | m | 1 | 27 | CG3 |
| 2 | 박리 | 0.3m | 0.2m | m' | 1 | 28 | |
| 3 | 들뜸 | 0.3m | 0.3m | m' | 1 | 29 | |
