# No.5 영인면 아산로 1312번길 108-3

명성엔지니어링

서해선(홍선~송산) 복선전철 제5공구 건설공사 사후현황 용역[공사후]

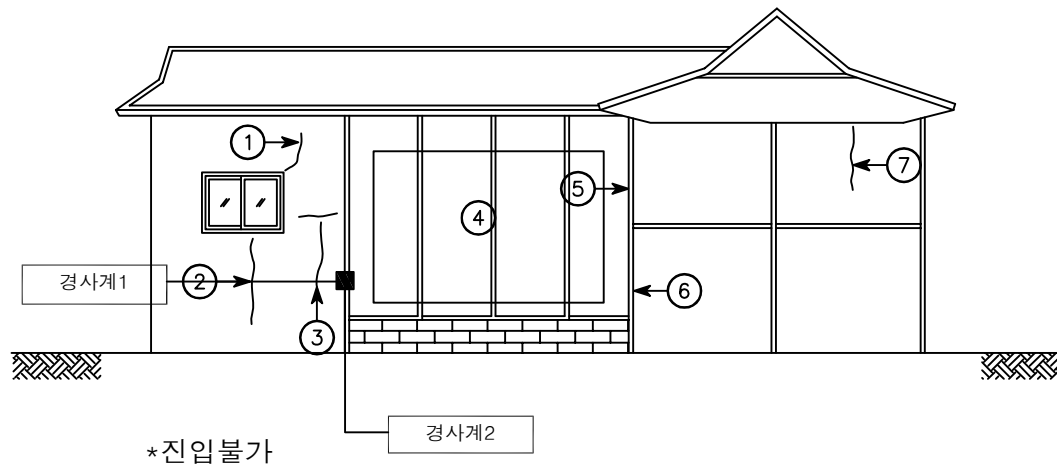
정 면 도

| No | 손상내용 | 결 함 규 모 | | | | 사진<br>번호 | 비고 |
|---|---|---|---|---|---|---|---|
| 1 | 수직.수평균열 | 0.5mm | 0.7m | m | 1 | 1 | |
| 2 | 수직균열 | 0.7mm | 1.2m | m | 1 | 2 | |
| 3 | 수직.수평균열 | 0.2mm | 1.2m | m | 1 | 3 | |
| 6 | 수직균열 | 1.0mm | 1.2m | m | 1 | 6 | |
| 7 | 수직균열 | 1.0mm | 0.9m | m | 1 | 7 | |

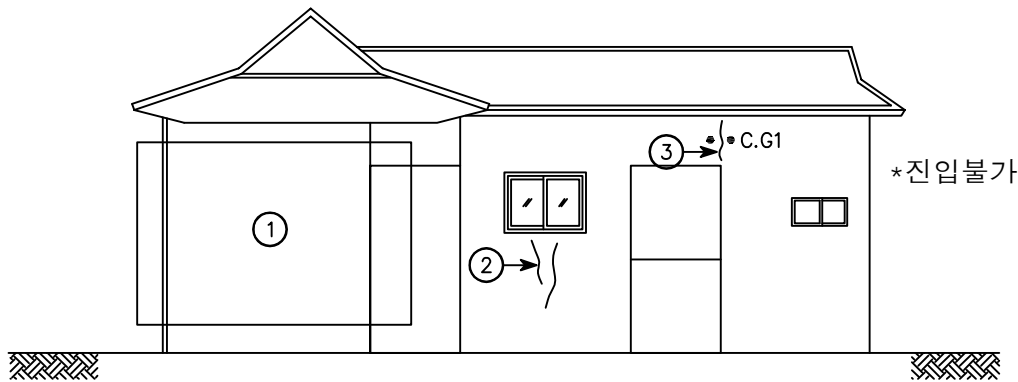
좌측면

| No | 손상내용 | 결함규모 | | | | 사진<br>번호 | 비고 |
|---|---|---|---|---|---|---|---|
| 2 | 수직균열 | 0.3mm | 0.8m | m | 2 | 9 | |
| 3 | 수직균열 | 1.0mm | 0.6m | m | 1 | 10 | CG1 |

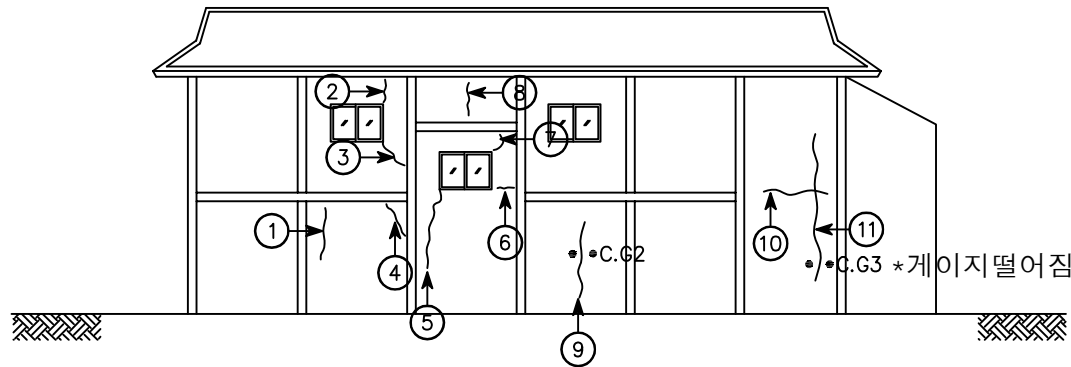
우 측 면

| No | 손상내용 | 결함 규모 | | | | 사진<br>번호 | 비고 |
|---|---|---|---|---|---|---|---|
| 1 | 수직균열 | 0.7mm | 1.2m | m | 1 | 11 | |
| 2 | 수직균열 | 0.7mm | 0.6m | m | 1 | 12 | |
| 3 | 수직균열 | 0.5mm | 0.3m | m | 1 | 13 | |
| 4 | 수직균열 | 0.5mm | 0.5m | m | 1 | 14 | |
| 5 | 수직균열 | 0.5mm | 0.8m | m | 1 | 15 | |
| 6 | 수평균열 | 0.5mm | 0.6m | m | 1 | 16 | |
| 7 | 수직균열 | 0.3mm | 0.4m | m | 1 | 17 | |
| 8 | 수직균열 | 0.3mm | 0.5m | m | 1 | 18 | |
| 9 | 수직균열 | 0.7mm | 1.3m | m | 1 | 19 | CG2 |
| 10 | 수평균열 | 3.0mm | 2.0m | m | 1 | 20 | |
| 11 | 수직균열 | 5.0mm | 1.7m | m | 1 | 21 | CG3 |

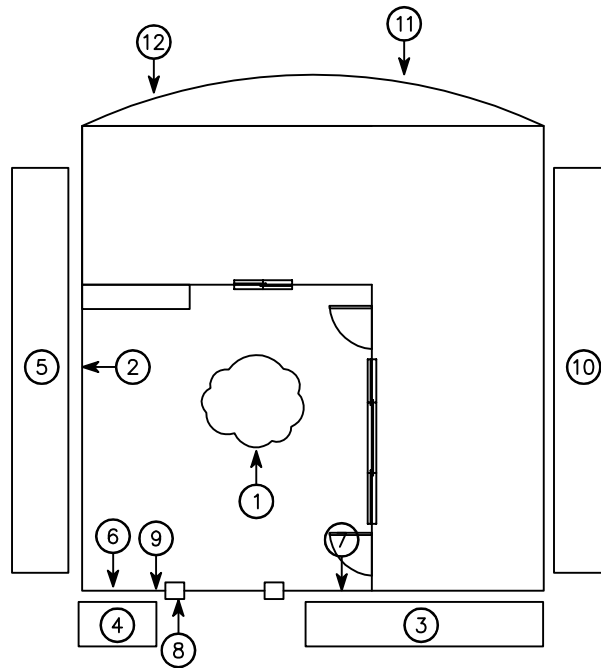
배 치

| No | 손상내용 | 결 함 규 모 | | | | 사진<br>번호 | 비고 |
|---|---|---|---|---|---|---|---|
| 2 | 이격 | - | 1.7m | m | 1 | 23 | |
| 6 | 이격 | - | 1.7m | m | 1 | 27 | |
| 7 | 수직균열 | 0.2mm | 1.0m | m | 1 | 28 | |
| 8 | 망상균열 | 0.3m | 0.4m | m' | 1 | 29 | |
| 9 | 수직균열 | - | 0.7m | m | 1 | 30 | |
