# No.6 영인면 아산로 1312번길 108-8

[ 결 함 물 량 표 ]

서해선(홍선~송산) 복선전철 제5공구 건설공사 사후현황 용역[공사후]

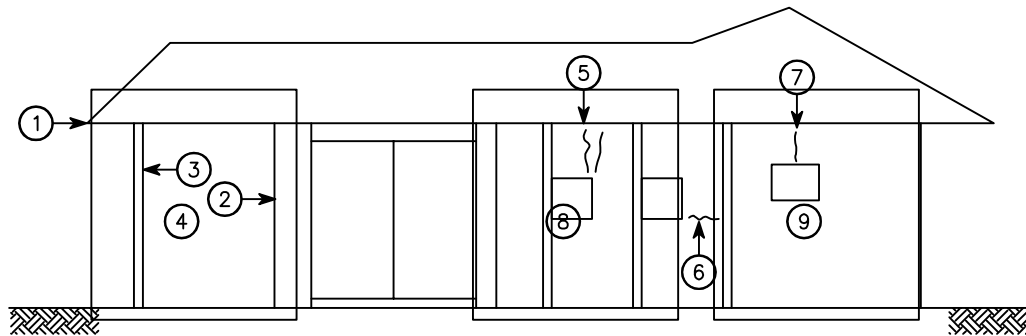
정 면 도

| No | 손상내용 | 결함 규모 | | | | 사진<br>번호 | 비고 |
|---|---|---|---|---|---|---|---|
| 5 | 수직균열 | 0.4mm | 0.6m | m | 2 | 5 | |
| 6 | 수평균열 | 0.4mm | 1.2m | m | 1 | 6 | |
| 7 | 수직균열 | 0.7mm | 0.6m | m | 1 | 7 | |

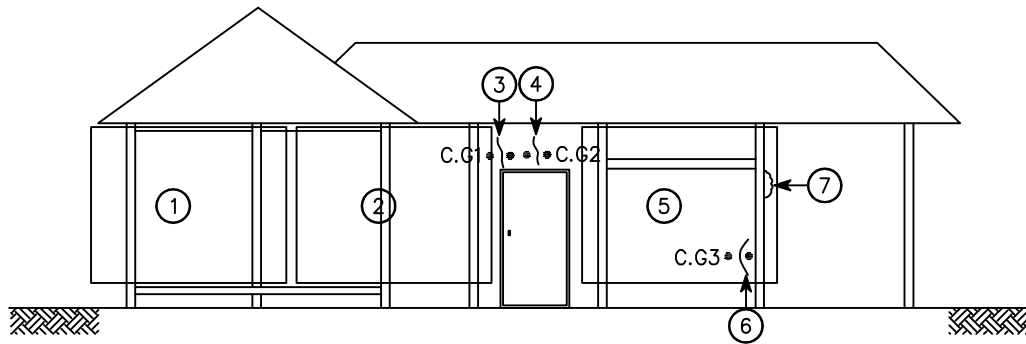
좌 측 면

| No | 손상내용 | 결 함 규 모 | | | | 사진<br>번호 | 비고 |
|---|---|---|---|---|---|---|---|
| 3 | 수직균열 | 0.4mm | 0.6m | m | 1 | 12 | CG1 |
| 4 | 수직균열 | 0.4mm | 0.6m | m | 1 | 13 | CG2 |
| 6 | 수직균열 | 0.4mm | 0.4m | m | 1 | 15 | CG3 |
| 7 | 박리 | 0.2m | 0.6m | m' | 1 | 16 | |

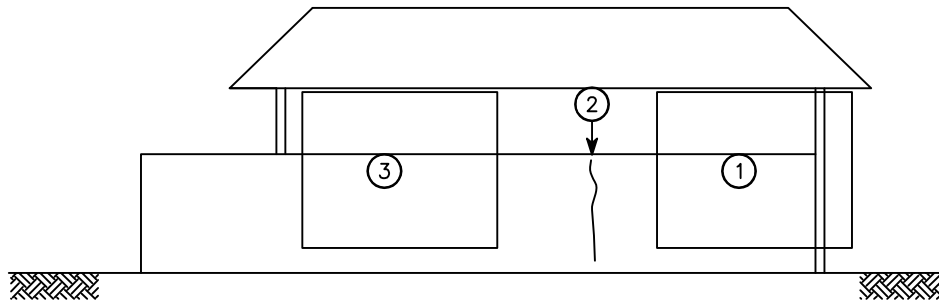
배면

| No | 손상내용 | 결함 규모 | | | | 사진<br>번호 | 비고 |
|---|---|---|---|---|---|---|---|
| 2 | 수직균열 | 3.0mm | 1.8m | m | 1 | 18 | |

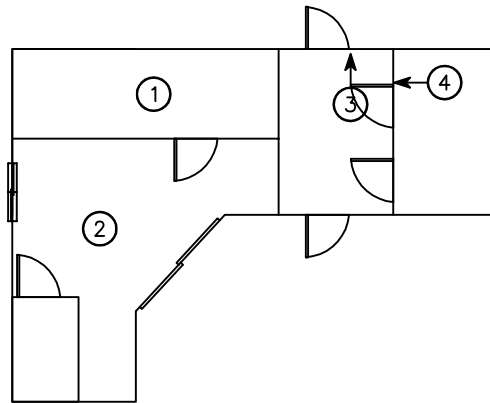
1층평면

| No | 손상내용 | 결 함 규 모 | | | | 사진<br>번호 | 비고 |
|---|---|---|---|---|---|---|---|
| 3 | 접합부이격 | - | 0.7m | m | 1 | 22 | |
| 4 | 수직균열 | 0.5mm | 0.5m | m | 1 | 23 | |

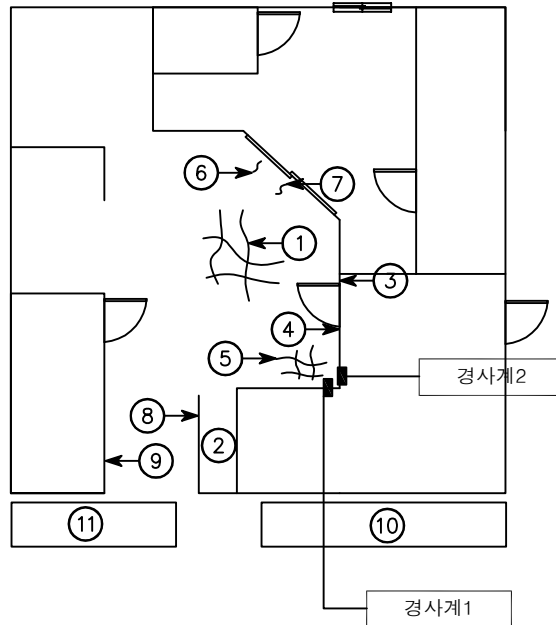
| No | 손상내용 | 결함 규모 | | | | 사진<br>번호 | 비고 |
|---|---|---|---|---|---|---|---|
| 1 | 망상균열 | 2.0m | 1.5m | m' | 1 | 24 | |
| 3 | 수직균열 | 0.2mm | 0.3m | m | 1 | 26 | |
| 4 | 수직균열 | 0.3mm | 0.3m | m | 1 | 27 | |
| 5 | 망상균열 | 1.0m | 1.0m | m' | 1 | 28 | |
| 6 | 바닥균열 | - | 0.8m | m | 1 | 29 | |
| 7 | 바닥균열 | - | 0.8m | m | 1 | 30 | |
| 8 | 수직균열 | 0.3mm | 0.8m | m | 1 | 31 | |
| 9 | 파손 | 0.3m | 0.3m | m' | 1 | 32 | |
