# No.7 영인면 아산로 1312번길 110-4

[ 결 함 물 량 표 ]

서해선(홍선~송산) 복선전철 제5공구 건설공사 사후현황 용역[공사후]

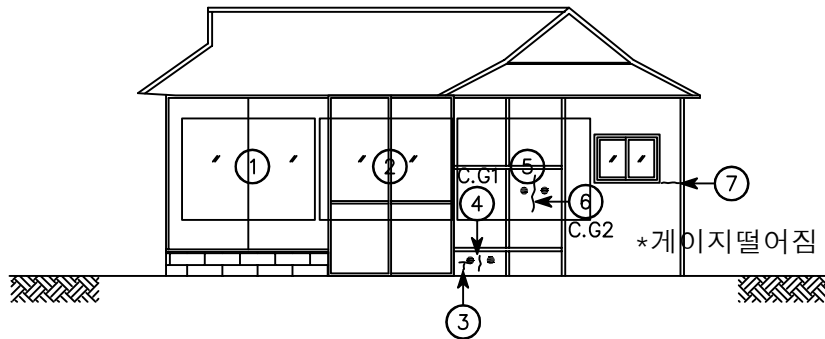
정 면 도

| No | 손상내용 | 결함 규모 | | | | 사진<br>번호 | 비고 |
|---|---|---|---|---|---|---|---|
| 3 | 수직, 수평균열 | 0.4mm | 0.5m | m | 1 | 3 | |
| 4 | 수평균열 | 0.4mm | 0.3m | m | 1 | 4 | CG1 |
| 6 | 수직균열 | 0.3mm | 1.0m | m | 1 | 6 | CG2 |
| 7 | 수평균열 | 0.2mm | 0.6m | m | 1 | 7 | |

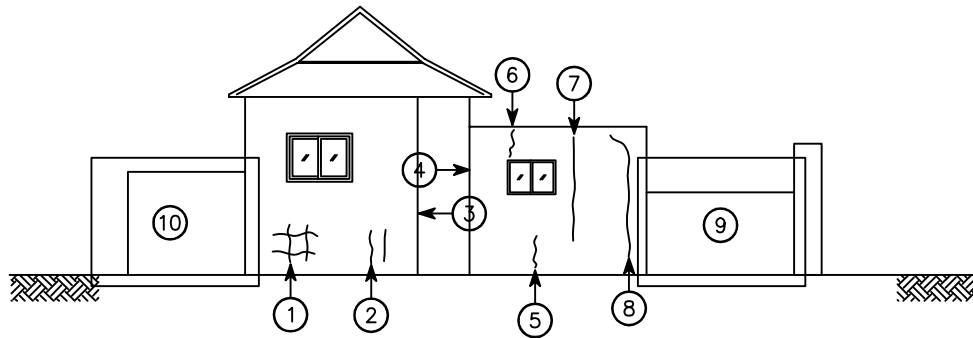
좌측면

| No | 손상내용 | 결함규모 | | | | 사진<br>번호 | 비고 |
|---|---|---|---|---|---|---|---|
| 1 | 수직.수평균열 | 0.2mm | 1.6m | m | 1 | 8 | |
| 2 | 수직.수평균열 | 0.2mm | 1.2m | m | 1 | 9 | |
| 3 | 접합부이격 | - | 1.0m | m | 1 | 10 | |
| 4 | 접합부이격 | - | 1.5m | m | 1 | 11 | |
| 5 | 수직균열 | 0.4mm | 0.6m | m | 1 | 12 | |
| 6 | 수직균열 | 0.3mm | 0.7m | m | 1 | 13 | |
| 7 | 수직.수평균열 | 1.0mm | 1.5m | m | 1 | 14 | |
| 8 | 수직.수평균열 | 0.7mm | 1.5m | m | 1 | 15 | |

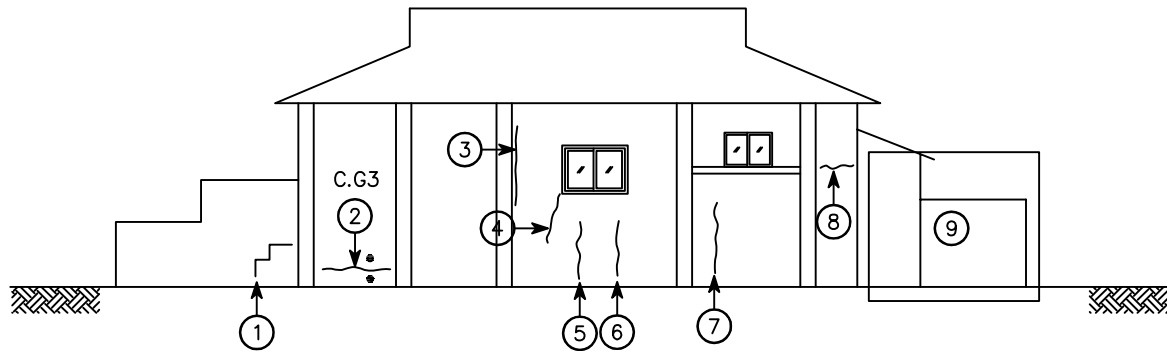
우측면

| No | 손상내용 | 결함 규모 | | | | 사진<br>번호 | 비고 |
|---|---|---|---|---|---|---|---|
| 1 | 줄눈이격 | - | 1.0m | m | 1 | 18 | |
| 2 | 수평균열 | 0.5mm | 1.5m | m | 1 | 19 | CG3 |
| 3 | 수직균열 | 0.7mm | 1.7m | m | 1 | 20 | |
| 4 | 수직균열 | 0.2mm | 0.6m | m | 1 | 21 | |
| 5 | 수직균열 | 0.2mm | 0.6m | m | 1 | 22 | |
| 6 | 수직균열 | 0.2mm | 0.6m | m | 1 | 23 | |
| 7 | 수직균열 | 0.2mm | 0.8m | m | 1 | 24 | |
| 8 | 수평균열 | 0.2mm | 0.3m | m | 1 | 25 | |

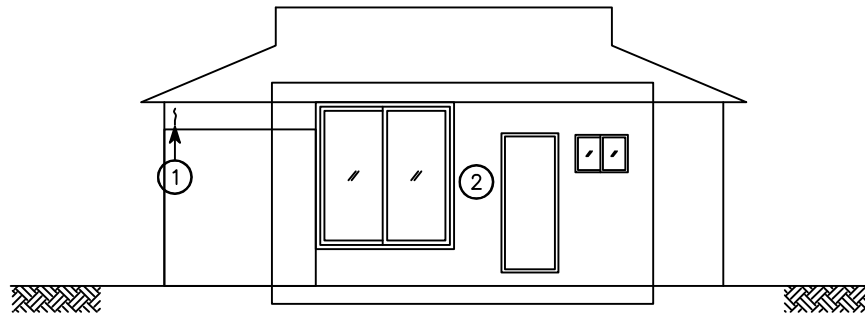
배면

| No | 손상내용 | 결함규모 | | | | 사진<br>번호 | 비고 |
|---|---|---|---|---|---|---|---|
| 1 | 수직균열 | 1.5mm | 0.3m | m | 1 | 27 | |

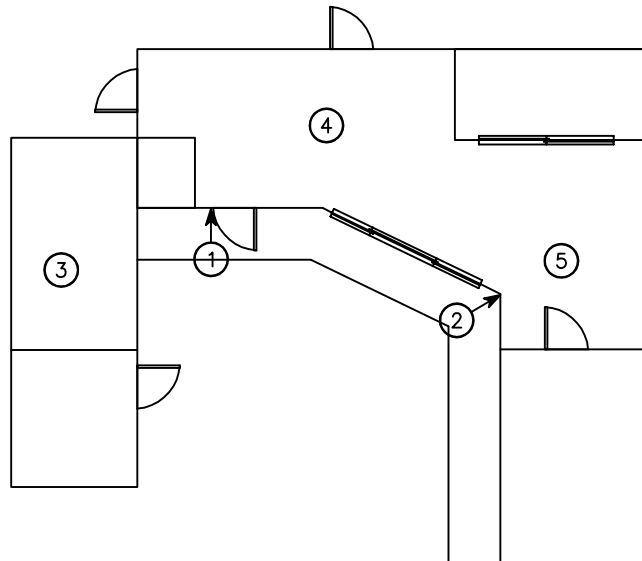
1층평면

| No | 손상내용 | 결함규모 | | | | 사진<br>번호 | 비고 |
|---|---|---|---|---|---|---|---|
| 1 | 접합부이격 | - | 1.0m | m | 1 | 29 | |
| 2 | 수직균열 | 0.5mm | 0.3m | m | 1 | 30 | |

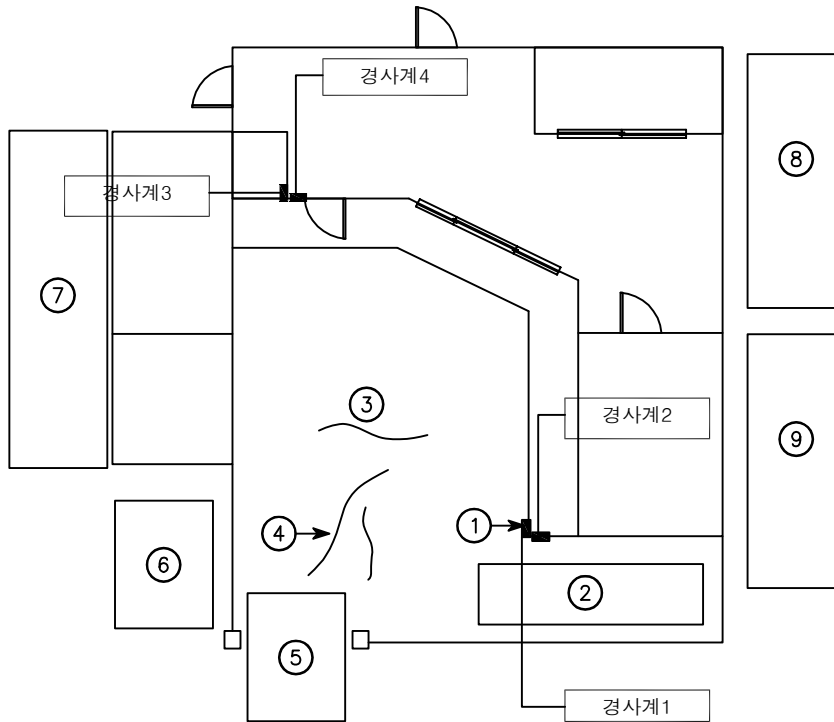
배치

| No | 손상내용 | 결함 규모 | | | | 사진<br>번호 | 비고 |
|---|---|---|---|---|---|---|---|
| 1 | 망상균열 | 0.5m | 0.5m | m' | 1 | 34 | |
| 3 | 바닥균열 | - | 2.0m | m | 1 | 36 | |
| 4 | 바닥균열 | - | 2.0m | m | 2 | 37 | |
