# No.9 영인면 아산로 1312번길 134-20

서해선(홍선~송산) 복선전철 제5공구 건설공사 사후현황 용역[공사후]

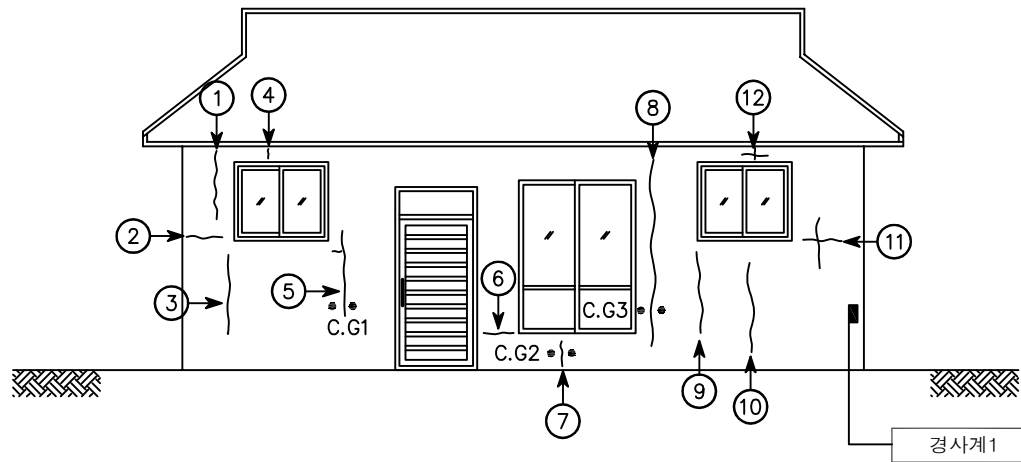
\*덧문설치-조사불가

\*C.G1,2 측정불가

\*C.G3 떨어짐

| No | 손상내용 | 결함 규모 | | | | 사진<br>번호 | 비고 |
|---|---|---|---|---|---|---|---|
| 1 | 수직균열 | 0.5mm | 1.0m | m | 1 | 1 | |
| 2 | 수평균열 | 0.3mm | 1.0m | m | 1 | 2 | |
| 3 | 수직균열 | 0.4mm | 0.7m | m | 1 | 3 | |
| 4 | 수직균열 | 0.4mm | 0.3m | m | 1 | 4 | |
| 5 | 수직,수평균열 | 1.0mm | 1.2m | m | 1 | 5 | CG1 |
| 6 | 수평균열 | 0.3mm | 0.5m | m | 1 | 6 | |
| 7 | 수직균열 | 0.7mm | 0.6m | m | 1 | 7 | CG2 |
| 8 | 이격 | 0.5mm | 2.5m | m | 1 | 8 | CG3 |
| 9 | 수직균열 | 0.2mm | 1.2m | m | 1 | 9 | |
| 10 | 수직균열 | 1.2mm | 1.0m | m | 1 | 10 | |
| 11 | 수직,수평균열 | 0.2mm | 0.8m | m | 1 | 11 | |
| 12 | 수직,수평균열 | 1.0mm | 1.0m | m | 1 | 12 | |

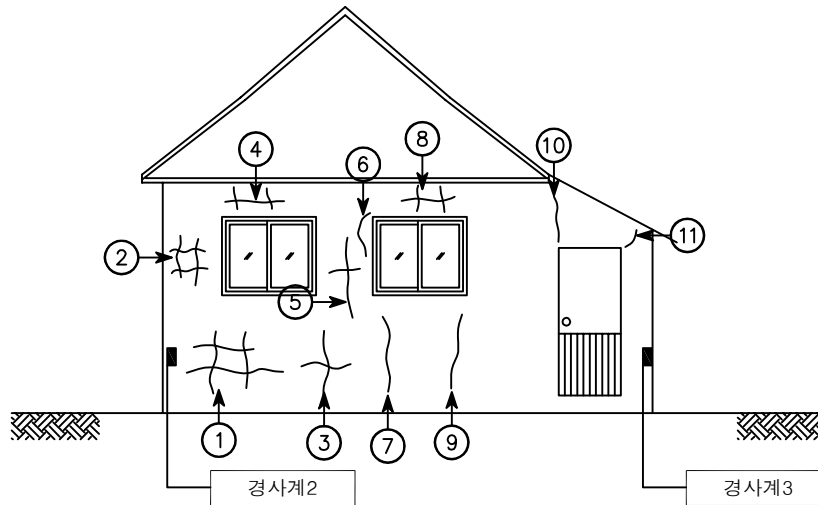
| No | 손상내용 | 결 합 규 모 | | | | 사진<br>번호 | 비고 |
|---|---|---|---|---|---|---|---|
| 1 | 망상균열 | 0.8m | 0.7m | m' | 1 | 13 | |
| 2 | 망상균열 | 0.4m | 0.4m | m' | 1 | 14 | |
| 3 | 수직, 수평균열 | 0.7mm | 1.5m | m | 1 | 15 | |
| 4 | 수직, 수평균열 | 0.7mm | 1.0m | m | 1 | 16 | |
| 5 | 수직, 수평균열 | 0.2mm | 1.0m | m | 1 | 17 | |
| 6 | 수직균열 | 0.7mm | 0.6m | m | 1 | 18 | |
| 7 | 수직균열 | 0.7mm | 1.0m | m | 1 | 19 | |
| 8 | 수직균열 | 0.7mm | 0.6m | m | 1 | 20 | |
| 9 | 수직균열 | 0.7mm | 0.9m | m | 1 | 21 | |
| 10 | 접합부이격 | - | 1.7m | m | 1 | 22 | |
| 11 | 수직균열 | 0.5mm | 0.6m | m | 1 | 23 | |

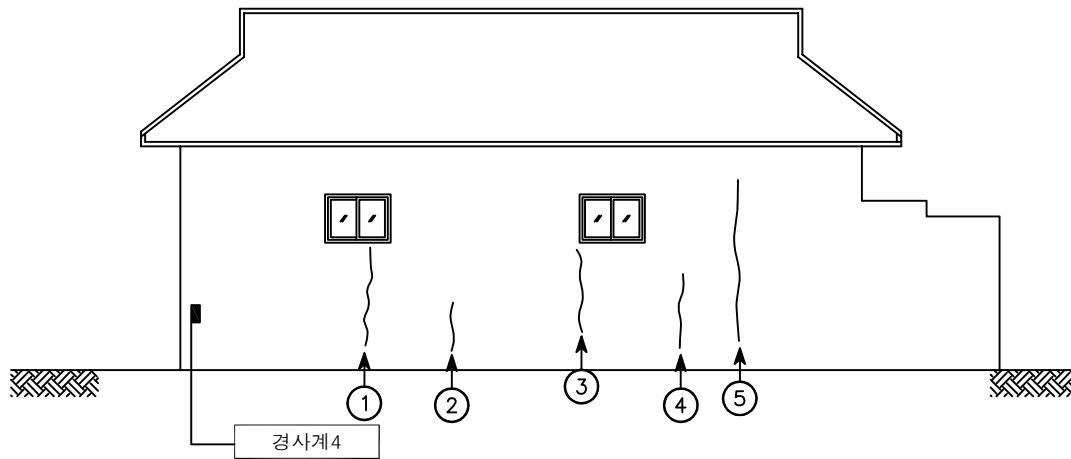
배면

| No | 손상내용 | 결함 규모 | | | | 사진<br>번호 | 비고 |
|---|---|---|---|---|---|---|---|
| 1 | 수직균열 | 3.0mm | 1.2m | m | 1 | 24 | |
| 2 | 수직균열 | 0.2mm | 0.6m | m | 1 | 25 | |
| 3 | 수직균열 | 2.0mm | 1.2m | m | 1 | 26 | |
| 4 | 수직균열 | 0.2mm | 0.7m | m | 1 | 27 | |
| 5 | 수직균열 | 0.3mm | 1.5m | m | 1 | 28 | |
| 6 | 상태현황 | - | - | - | 1 | 29 | |

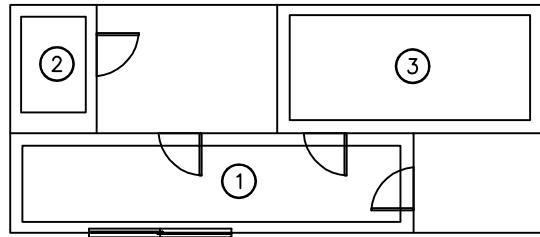
1 층 평면

| No | 손상내용 | 결함 규모 | | | | 사진<br>번호 | 비고 |
|---|---|---|---|---|---|---|---|
| 1 | 상태현황 | - | - | - | 1 | 30 | |
| 2 | 상태현황 | - | - | - | 1 | 31 | |
| 3 | 상태현황 | - | - | - | 1 | 32 | |

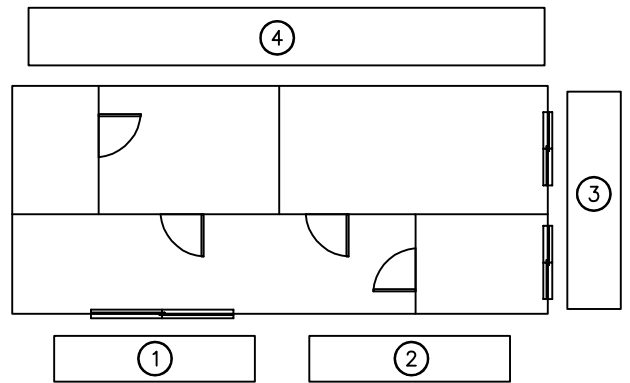
| No | 손상내용 | 결 함 규 모 | | | | 사진<br>번호 | 비고 |
|---|---|---|---|---|---|---|---|
| 1 | 상태현황 | - | - | - | 1 | 33 | |
| 2 | 상태현황 | - | - | - | 1 | 34 | |
| 3 | 상태현황 | - | - | - | 1 | 35 | |
| 4 | 상태현황 | - | - | - | 1 | 36 | |
