신월여의지하도로 안전점검(정기,정밀)용역  
(정밀안전점검)

외관조사망도  
신월여의지하도로(여의도방향)

ID : 신월여의지하도로-여의도방향 (NATM 1~10구간)

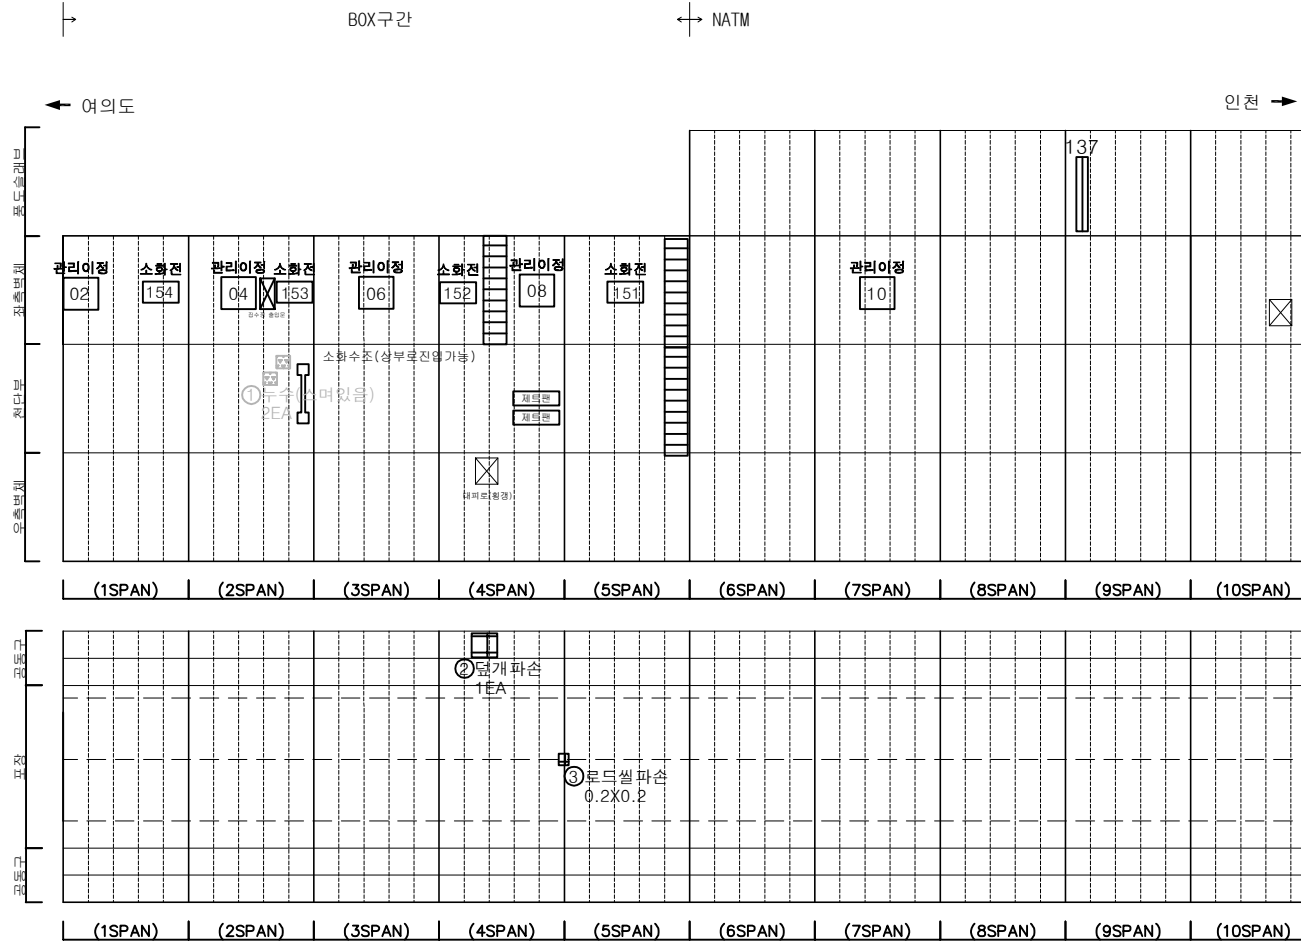
| 번호 | 발생<br>년도 | 부재 | 위치 | 손상내용 | 손상현황 | | | | | | 비고 |
|---|---|---|---|---|---|---|---|---|---|---|---|
| 1 | 22상 | 천단부 | S 002 | 누수(소머릿물) | - | - | - | EA | 2 | 2.00 | 25 상 보강 |
| 2 | 22하 | 공동구 | S 004 | 공동구 덮개파손 | - | - | - | EA | 1 | 1.00 | |
| 3 | 24상 | 포장부 | S 005 | 로드셀 파손 | - | 0.2 | 0.2 | m <sup>2</sup> | 1 | 0.04 | |

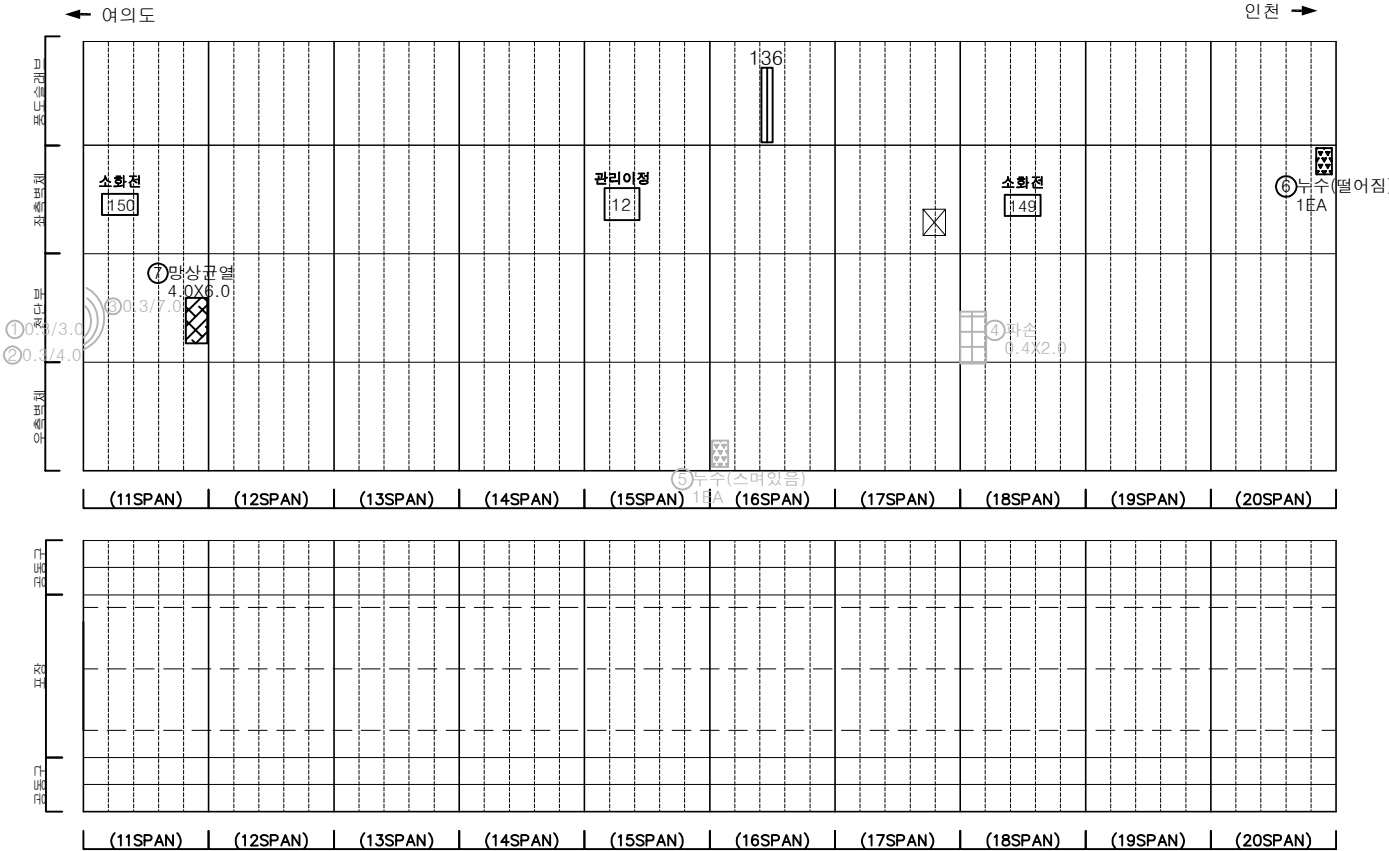
| 번호 | 발생<br>년도 | 부재 | 위치 | 손상내용 | 손상현황 | | | | | | 비고 |
|---|---|---|---|---|---|---|---|---|---|---|---|
| 1 | 22상 | 천단부 | S 011 | 균열(폭0.3mm이상) | 0.3 | 3.0 | - | m | 1 | 3.00 | 23'상 보속 |
| 2 | 22상 | 천단부 | S 011 | 균열(폭0.3mm이상) | 0.3 | 4.0 | - | m | 1 | 4.00 | 23'상 보속 |
| 3 | 22상 | 천단부 | S 011 | 균열(폭0.3mm이상) | 0.3 | 7.0 | - | m | 1 | 7.00 | 23'상 보속 |
| 5 | 22상 | 측벽부 | S 016 | 누수(스며있음) | - | - | - | EA | 1 | 1.00 | 23'상 보속 |
| 6 | 22하 | 측벽부 | S 020 | 누수(떨어짐) | - | - | - | EA | 1 | 1.00 | |
| 7 | 25상 | 천단부 | S 011 | 망상균열 | - | 4.0 | 6.0 | m <sup>2</sup> | 1 | 24.00 | |

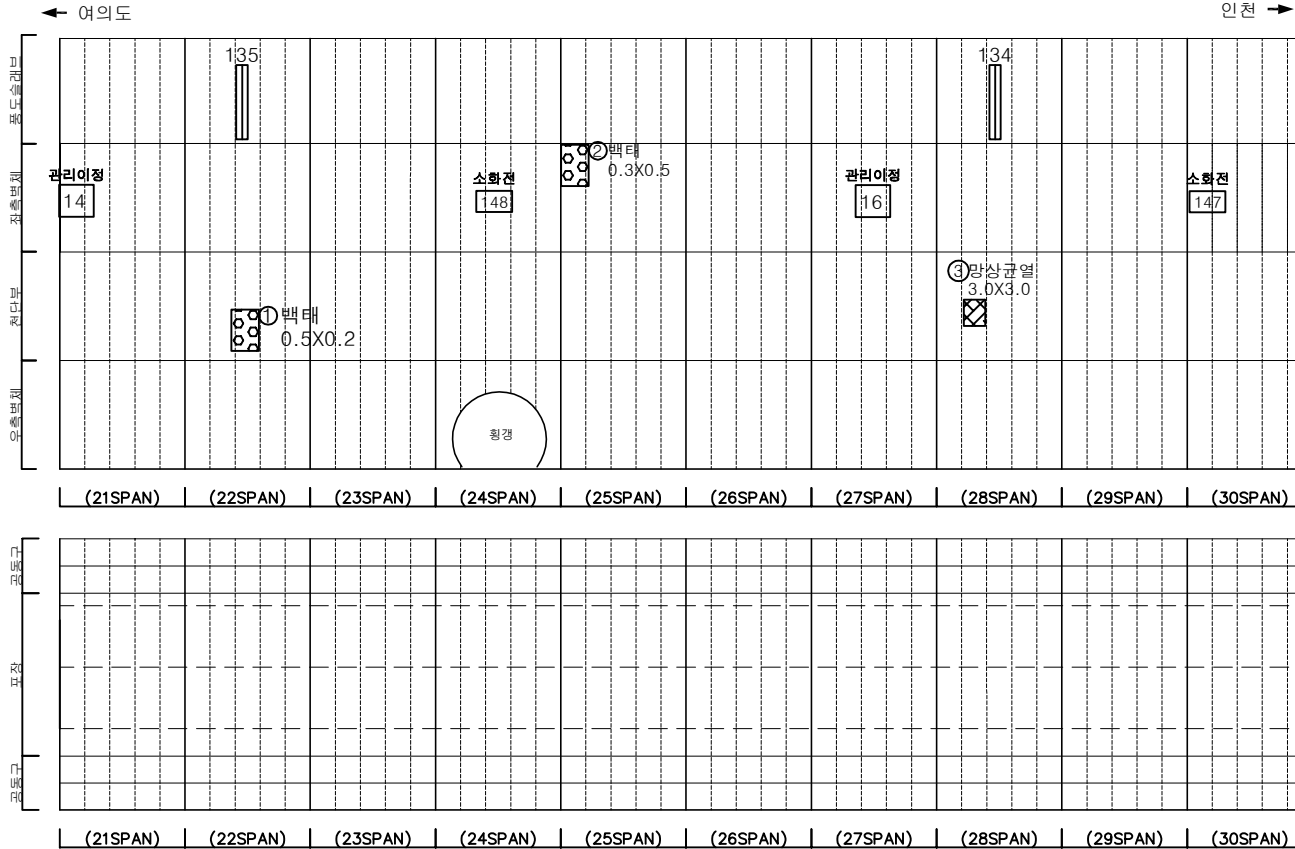
| 번호 | 발생<br>년도 | 부재 | 위치 | 손상내용 | 손상현황 | | | | | | 비 고 |
|---|---|---|---|---|---|---|---|---|---|---|---|
| 3 | 25상 | 천단부 | S 028 | 망상균열 | - | 3.0 | 3.0 | m <sup>2</sup> | 1 | 9.00 | |

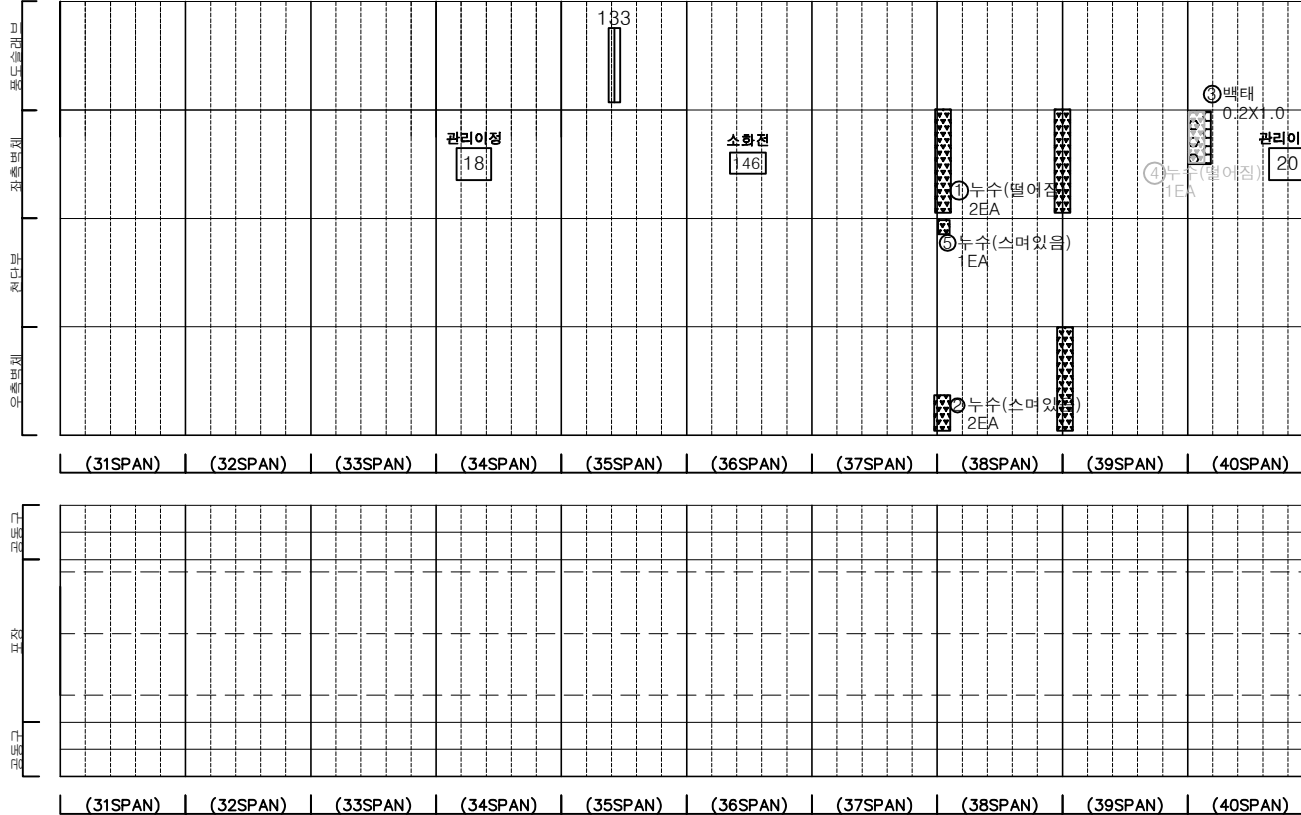
| 번호 | 발생<br>년도 | 부재 | 위치 | 손상내용 | 손상현황 | | | | | | 비고 |
|---|---|---|---|---|---|---|---|---|---|---|---|
| 1 | 22하 | 측벽부 | S 038 | 누수(떨어짐) | - | - | - | EA | 2 | 2.00 | |
| 2 | 22하 | 측벽부 | S 038 | 누수(스며있음) | - | - | - | EA | 2 | 2.00 | |
| 4 | 23하 | 측벽부 | S 040 | 누수(떨어짐) | - | - | - | EA | 1 | 1.00 | 24'상 보수 |
| 5 | 24하 | 천단부 | S 038 | 누수(스며있음) | - | - | - | EA | 1 | 1.00 | |

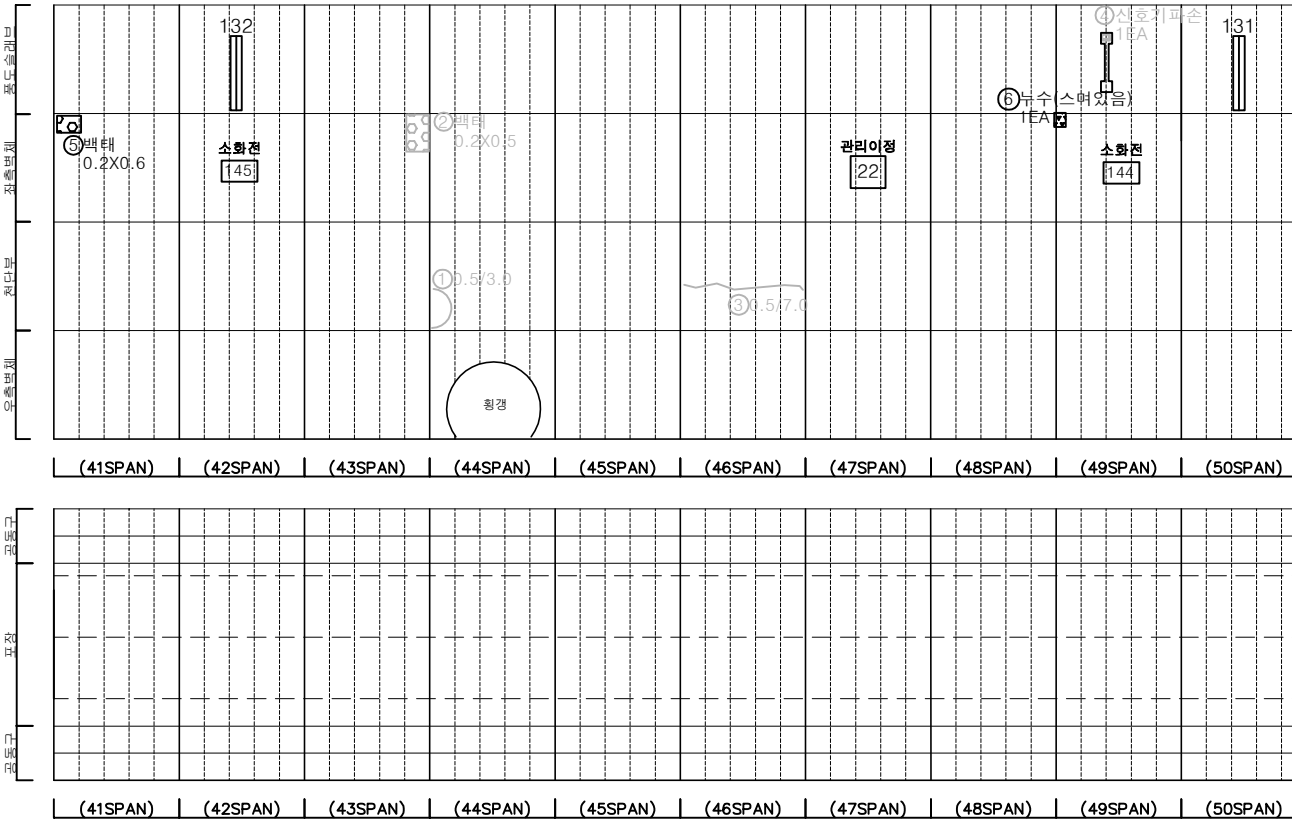
| 번호 | 발생<br>년도 | 부재 | 위치 | 손상내용 | 손상현황 | | | | | | 비고 |
|---|---|---|---|---|---|---|---|---|---|---|---|
| 1 | 22상 | 천단부 | S 044 | 균열(폭0.3mm이상) | 0.5 | 3.0 | - | m | 1 | 3.00 | 23'상 보수 |
| 3 | 22하 | 천단부 | S 046 | 균열(폭0.3mm이상) | 0.5 | 7.0 | - | m | 1 | 7.00 | 24'상 보수 |
| 6 | 24하 | 측벽부 | S 049 | 누수(스며있음) | - | - | - | EA | 1 | 1.00 | |

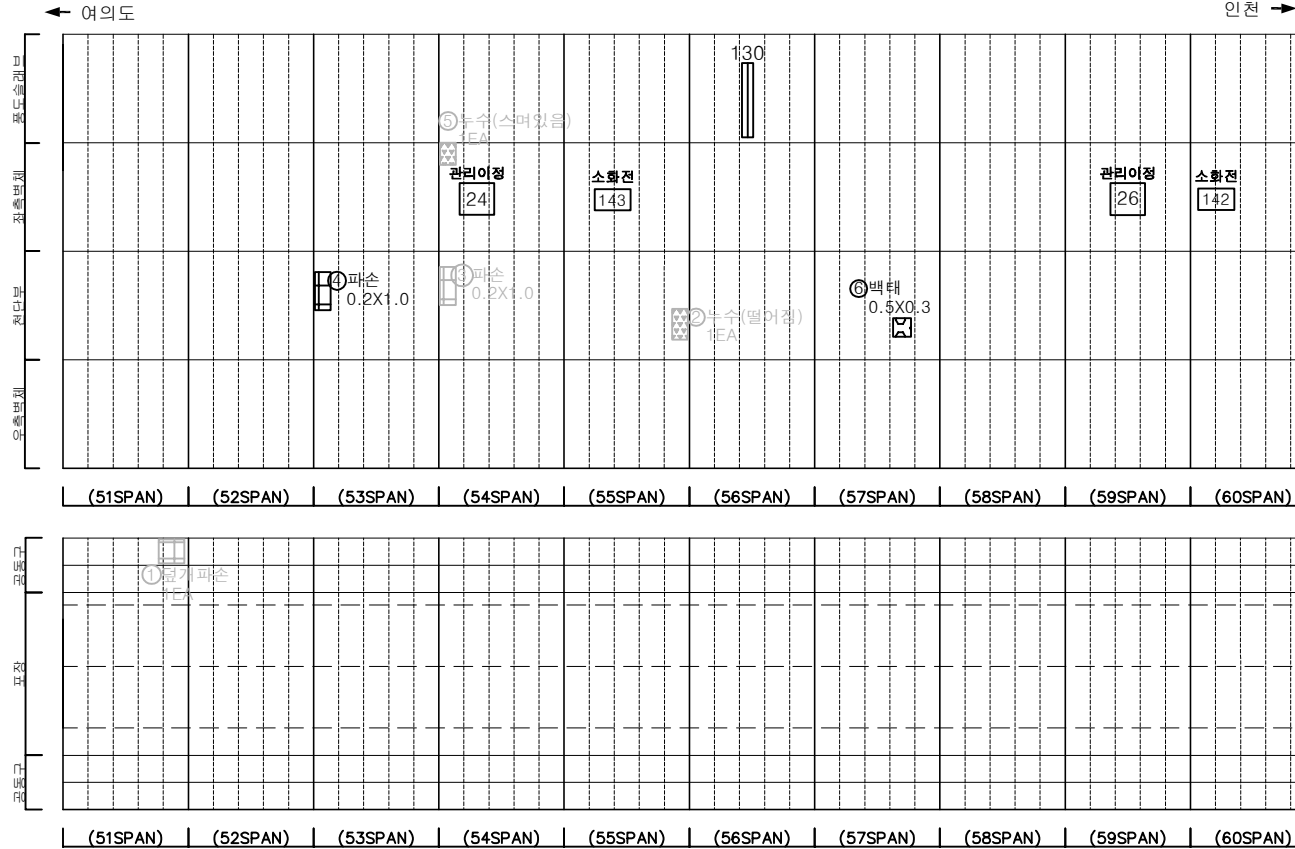
| | 누수, 습윤부 | | 벽태 | | 의착물 | 도면명 | 신월여의지하도로-여의도방향 NATM 41~50구간 |

| 번호 | 발생<br>년도 | 부재 | 위치 | 손상내용 | 손상현황 | | | | | | 비고 |
|---|---|---|---|---|---|---|---|---|---|---|---|
| 2 | 22하 | 천단부 | S 055 | 누수(벌어짐) | - | - | - | EA | 1 | 1.00 | 24' 상 보수 |
| 5 | 24상 | 측벽부 | S 054 | 누수(스며있음) | - | - | - | EA | 1 | 1.00 | 24' 상 보수 |
