신월여의지하도로 안전점검(정기,정밀)용역  
(정밀안전점검)

## 외관조사망도

신월여의지하도로(인천 RAMP-D)

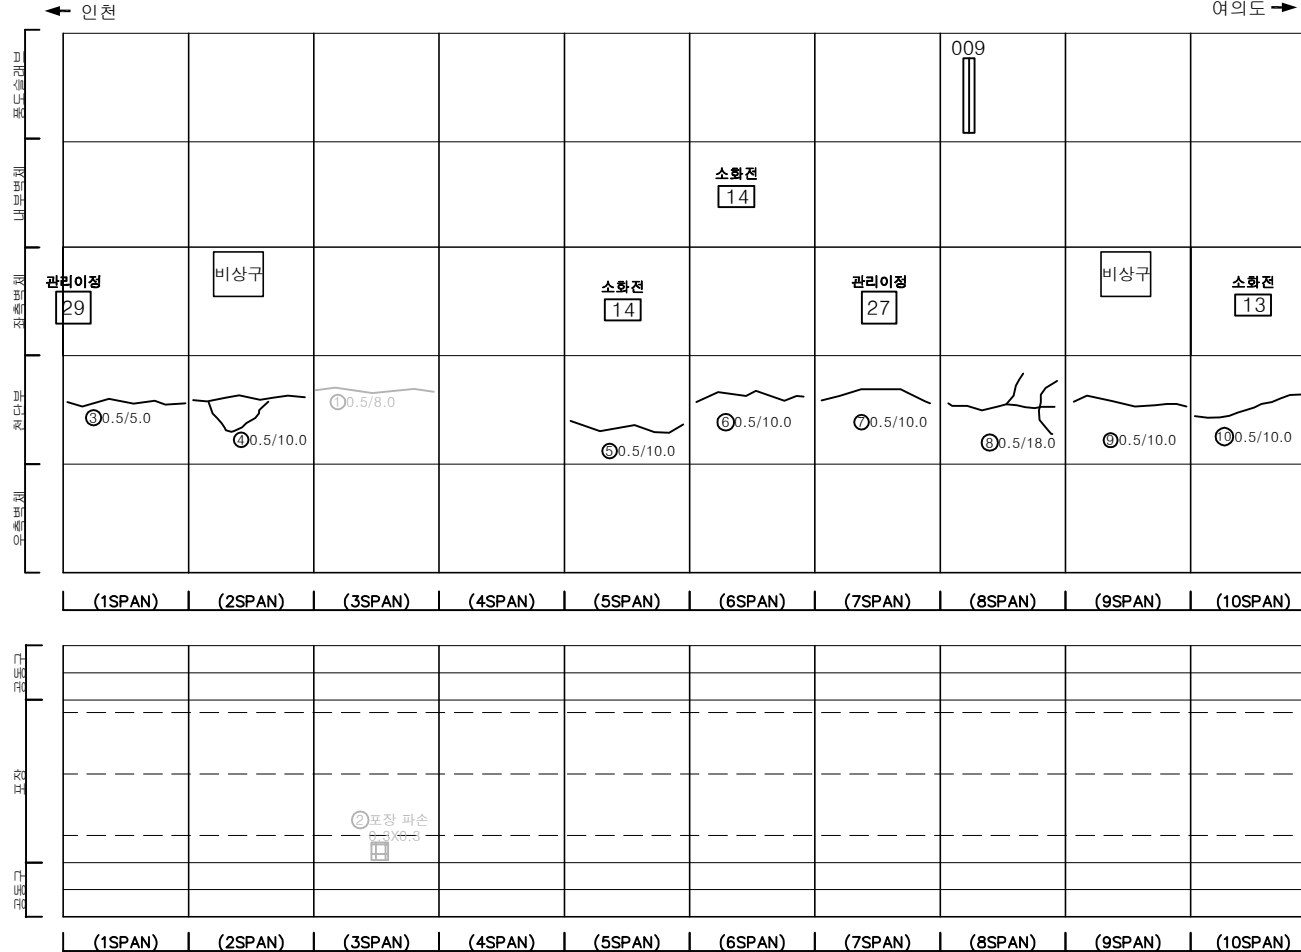
| 철근노출 | 침하 | 열화 | 도면번호<br>01 |

| 번호 | 발생<br>년도 | 부재 | 위치 | 손상내용 | 손상현황 | | | | | | 비고 |
|---|---|---|---|---|---|---|---|---|---|---|---|
| 1 | 22상 | 천단부 | S 003 | 균열(폭0.3mm이상) | 0.5 | 8.0 | - | m | 1 | 8.00 | 25'상 보수 |
| 2 | 23하 | 포장부 | S 003 | 포장 파손 | - | 0.3 | 0.3 | m <sup>2</sup> | 1 | 0.09 | 25'상 보수 |
| 3 | 24상 | 천단부 | S 001 | 균열(폭0.3mm이상) | 0.5 | 5.0 | - | m | 1 | 5.00 | |
| 4 | 24상 | 천단부 | S 002 | 균열(폭0.3mm이상) | 0.5 | 10.0 | - | m | 1 | 10.00 | |
| 5 | 24상 | 천단부 | S 005 | 균열(폭0.3mm이상) | 0.5 | 10.0 | - | m | 1 | 10.00 | |
| 6 | 24상 | 천단부 | S 006 | 균열(폭0.3mm이상) | 0.5 | 10.0 | - | m | 1 | 10.00 | |
| 7 | 24상 | 천단부 | S 007 | 균열(폭0.3mm이상) | 0.5 | 10.0 | - | m | 1 | 10.00 | |
| 8 | 24상 | 천단부 | S 008 | 균열(폭0.3mm이상) | 0.5 | 18.0 | - | m | 1 | 18.00 | |
| 9 | 24상 | 천단부 | S 009 | 균열(폭0.3mm이상) | 0.5 | 10.0 | - | m | 1 | 10.00 | |
| 10 | 24상 | 천단부 | S 010 | 균열(폭0.3mm이상) | 0.5 | 10.0 | - | m | 1 | 10.00 | |

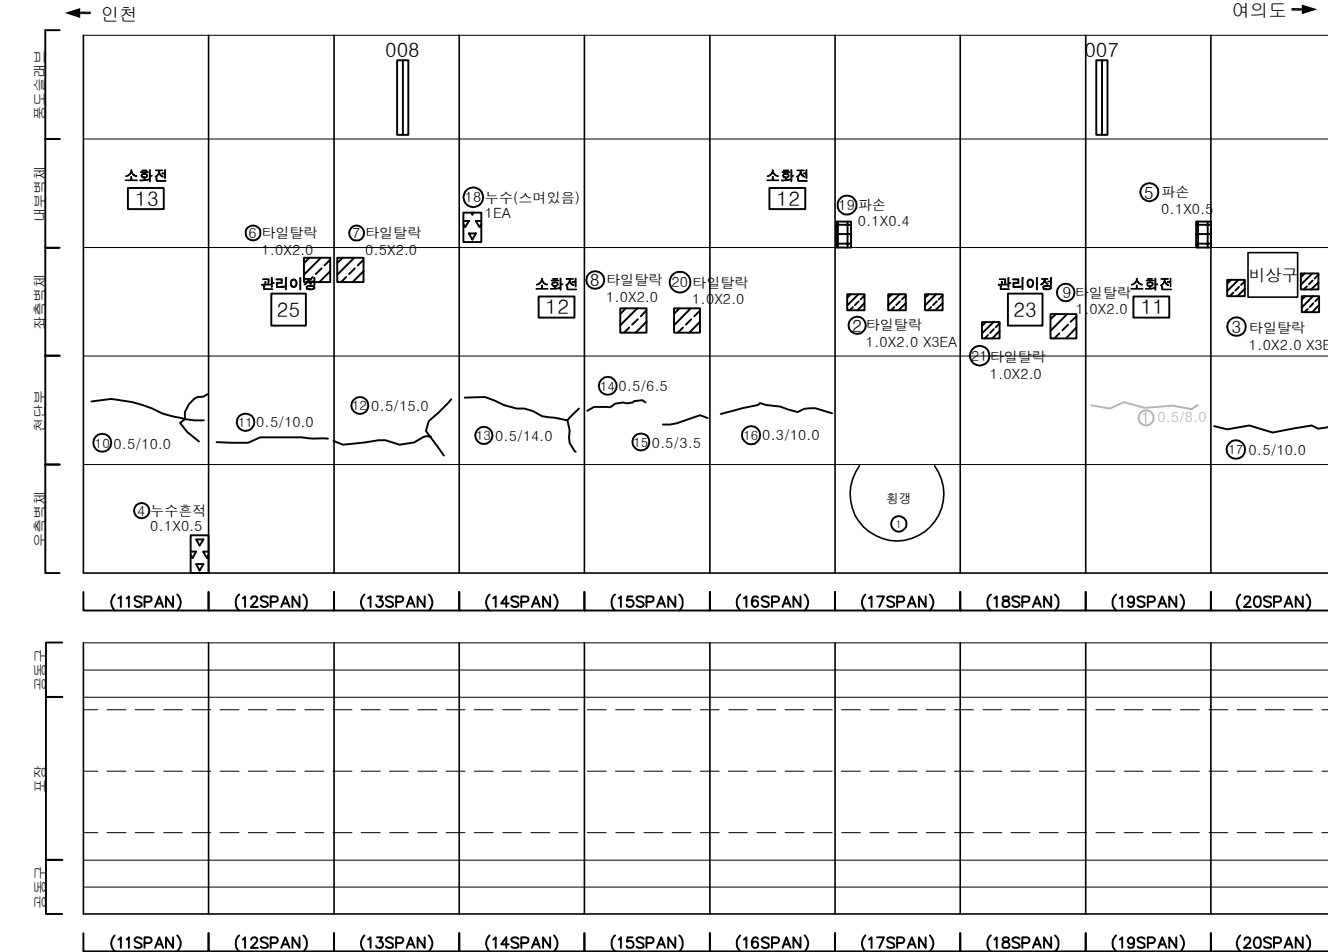
| 철근노출 | 침하 | 열화 | 도면번호 | 02 |

| 번호 | 발생<br>년도 | 부재 | 위치 | 손상내용 | 손상현황 | | | | | | 비고 |
|---|---|---|---|---|---|---|---|---|---|---|---|
| 1 | 22상 | 천단부 | S 019 | 균열(폭0.3mm이상) | 0.5 | 8.0 | - | m | 1 | 8.00 | 23상 보수 |
| 2 | 23상 | 측벽부 | S 017 | 타일탈락 | - | 1.0 | 2.0 | m <sup>2</sup> | 3 | 6.00 | |
| 3 | 23상 | 측벽부 | S 020 | 타일탈락 | - | 1.0 | 2.0 | m <sup>2</sup> | 3 | 6.00 | |
| 4 | 23하 | 측벽부 | S 011 | 누수흔적 | - | 0.1 | 0.5 | m <sup>2</sup> | 1 | 0.05 | |
| 5 | 24상 | 내부벽체 | S 019 | 파손 | - | 0.1 | 0.5 | m <sup>2</sup> | 1 | 0.05 | |
| 6 | 24상 | 측벽부 | S 012 | 타일탈락 | - | 1.0 | 2.0 | m <sup>2</sup> | 1 | 2.00 | |
| 7 | 24상 | 측벽부 | S 013 | 타일탈락 | - | 0.5 | 2.0 | m <sup>2</sup> | 1 | 1.00 | |
| 8 | 24상 | 측벽부 | S 015 | 타일탈락 | - | 1.0 | 2.0 | m <sup>2</sup> | 1 | 2.00 | |
| 9 | 24상 | 측벽부 | S 018 | 타일탈락 | - | 1.0 | 2.0 | m <sup>2</sup> | 1 | 2.00 | |
| 10 | 24상 | 천단부 | S 011 | 균열(폭0.3mm이상) | 0.5 | 10.0 | - | m | 1 | 10.00 | |
| 11 | 24상 | 천단부 | S 012 | 균열(폭0.3mm이상) | 0.5 | 10.0 | - | m | 1 | 10.00 | |
| 12 | 24상 | 천단부 | S 013 | 균열(폭0.3mm이상) | 0.5 | 15.0 | - | m | 1 | 15.00 | |
| 13 | 24상 | 천단부 | S 014 | 균열(폭0.3mm이상) | 0.5 | 14.0 | - | m | 1 | 14.00 | |
| 14 | 24상 | 천단부 | S 015 | 균열(폭0.3mm이상) | 0.5 | 6.5 | - | m | 1 | 6.50 | |
| 15 | 24상 | 천단부 | S 015 | 균열(폭0.3mm이상) | 0.5 | 3.5 | - | m | 1 | 3.50 | |
| 16 | 24상 | 천단부 | S 016 | 균열(폭0.3mm이상) | 0.3 | 10.0 | - | m | 1 | 10.00 | |
| 17 | 24상 | 천단부 | S 020 | 균열(폭0.3mm이상) | 0.5 | 10.0 | - | m | 1 | 10.00 | |
| 18 | 25상 | 내부벽체 | S 014 | 누수(스며있음) | - | - | - | EA | 1 | 1.00 | |
| 19 | 25상 | 내부벽체 | S 017 | 파손 | - | 0.1 | 0.4 | m <sup>2</sup> | 1 | 0.04 | |
| 20 | 25상 | 측벽부 | S 015 | 타일탈락 | - | 1.0 | 2.0 | m <sup>2</sup> | 1 | 2.00 | |
| 21 | 25상 | 측벽부 | S 018 | 타일탈락 | - | 1.0 | 2.0 | m <sup>2</sup> | 1 | 2.00 | |

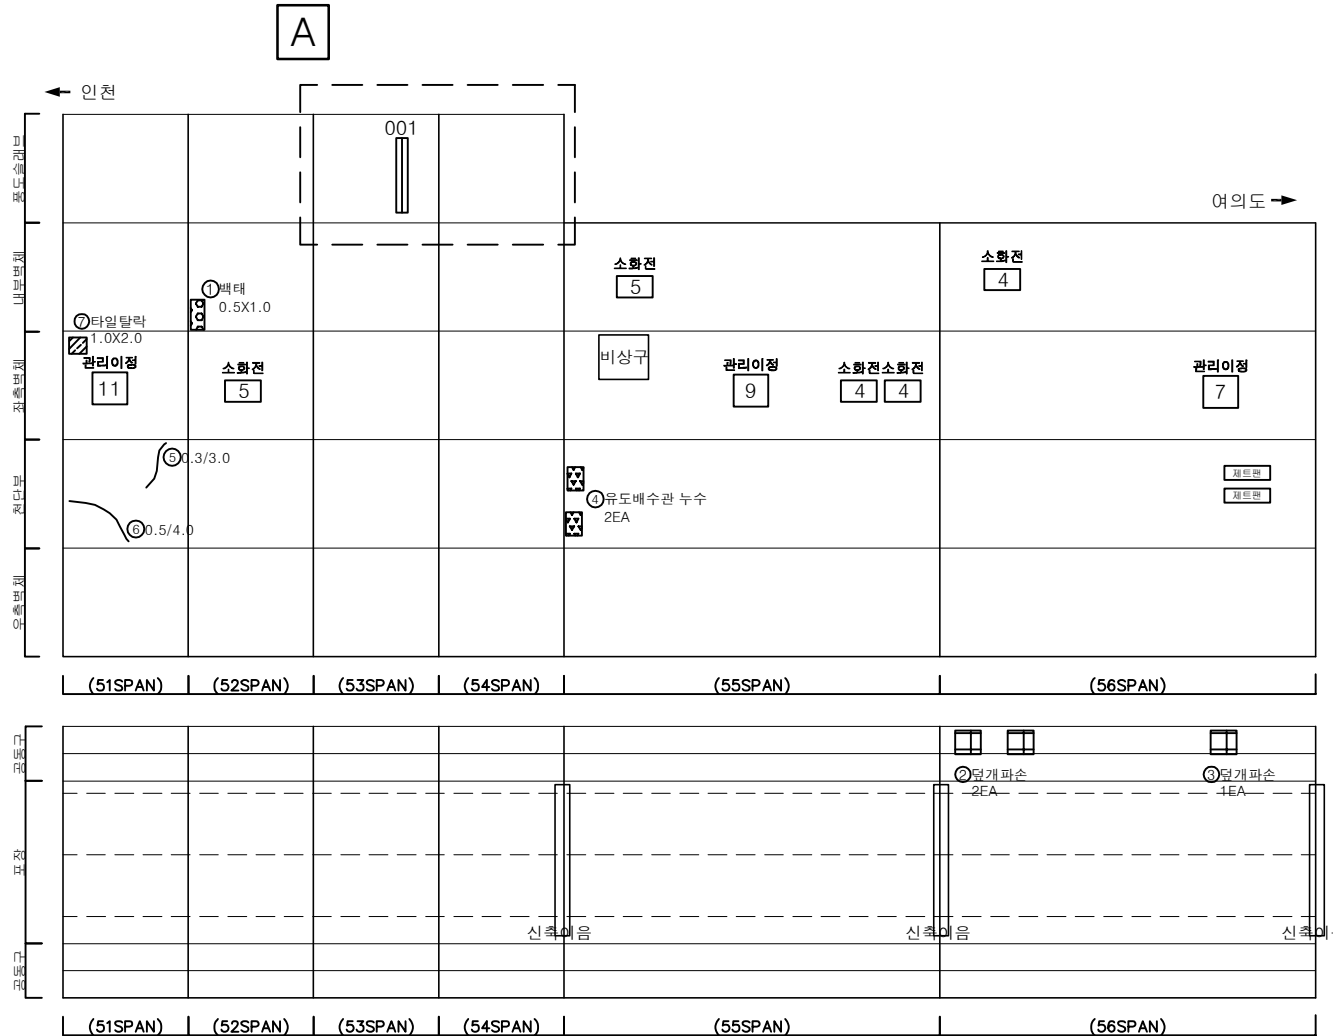
| 발주처 | 용역명 | 도면명 | 도면번호 |
|---|---|---|---|
| | | | 06 |

| 번호 | 발생<br>년도 | 부재 | 위치 | 손상내용 | 손상현황 | | | | | | 비고 |
|---|---|---|---|---|---|---|---|---|---|---|---|
| 1 | 22하 | 내부벽체 | S 052 | 백태 | - | 0.5 | 1.0 | m <sup>2</sup> | 1 | 0.50 | |
| 2 | 24상 | 공동구 | S 056 | 공동구 덮개파손 | - | - | - | EA | 2 | 2.00 | |
| 3 | 24상 | 공동구 | S 056 | 공동구 덮개파손 | - | - | - | EA | 1 | 1.00 | |
| 4 | 24상 | 배수시설 | S 055 | 유도배수관 누수 | - | - | - | EA | 2 | 2.00 | |
| 5 | 24상 | 천단부 | S 051 | 균열(폭0.3mm이상) | 0.5 | 4.0 | - | m | 1 | 4.00 | |
| 6 | 24상 | 천단부 | S 051 | 균열(폭0.3mm이상) | 0.3 | 3.0 | - | m | 1 | 3.00 | |
| 7 | 25상 | 측벽부 | S 051 | 타일탈락 | - | 1.0 | 2.0 | m <sup>2</sup> | 1 | 2.00 | |

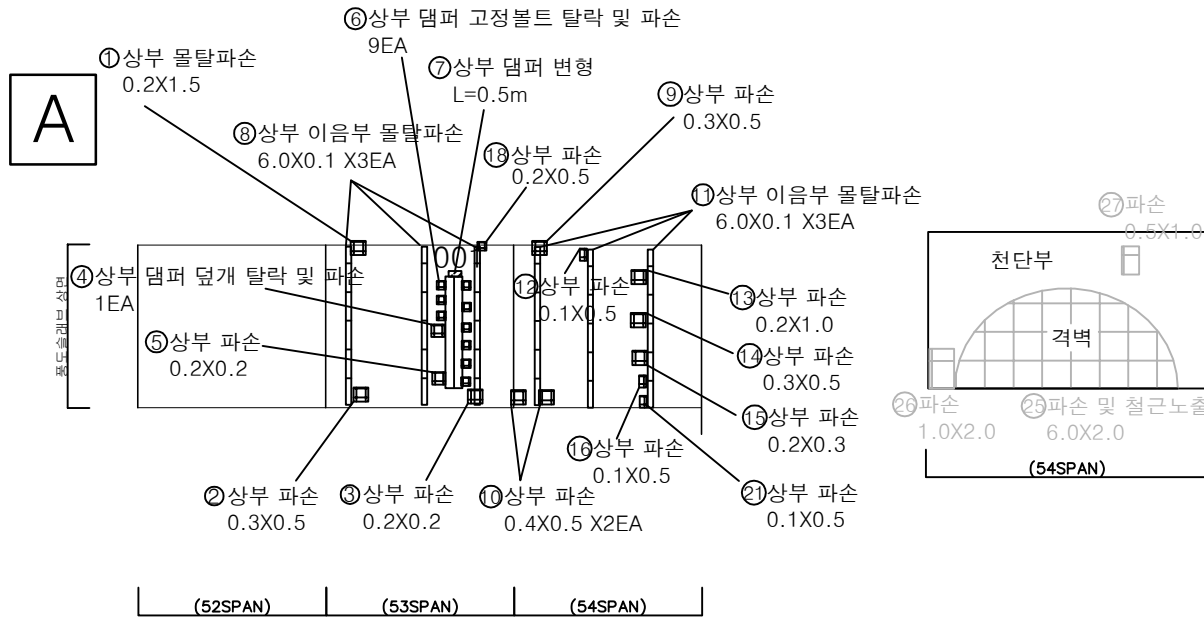
| 구분 | 구분 | 구분 | 발주처 |
|---|---|---|---|
| 구분 | 구분 | 구분 | 06-1 |

| 번호 | 발생년도 | 부재 | 위치 | 손상내용 | 손상현황 | | | | | | 비고 |
|---|---|---|---|---|---|---|---|---|---|---|---|
| 1 | 24상 | 봉도슬래브 | S 053 | 상부 몰탈파손 | - | 0.2 | 1.5 | m <sup>2</sup> | 1 | 0.30 | |
| 2 | 24상 | 봉도슬래브 | S 053 | 상부 파손 | - | 0.3 | 0.5 | m <sup>2</sup> | 1 | 0.15 | |
| 3 | 24상 | 봉도슬래브 | S 053 | 상부 파손 | - | 0.2 | 0.2 | m <sup>2</sup> | 1 | 0.04 | |
| 4 | 24상 | 봉도슬래브 | S 053 | 상부 댐퍼 덮개 탈락 및 파손 | - | - | - | EA | 1 | 1.00 | |
| 5 | 24상 | 봉도슬래브 | S 053 | 상부 파손 | - | 0.2 | 0.2 | m <sup>2</sup> | 1 | 0.04 | |
| 6 | 24상 | 봉도슬래브 | S 053 | 상부 댐퍼 고정볼트 탈락 및 파손 | - | - | - | EA | 9 | 9.00 | |
| 7 | 24상 | 봉도슬래브 | S 053 | 상부 댐퍼 변형 | - | 0.5 | - | m | 1 | 0.50 | |
| 8 | 24상 | 봉도슬래브 | S 053 | 상부 이음부 몰탈파손 | - | 6.0 | 0.1 | m <sup>2</sup> | 3 | 1.80 | |
| 9 | 24상 | 봉도슬래브 | S 054 | 상부 파손 | - | 0.3 | 0.5 | m <sup>2</sup> | 1 | 0.15 | |
| 10 | 24상 | 봉도슬래브 | S 054 | 상부 파손 | - | 0.4 | 0.5 | m <sup>2</sup> | 2 | 0.40 | |
| 11 | 24상 | 봉도슬래브 | S 054 | 상부 이음부 몰탈파손 | - | 6.0 | 0.1 | m <sup>2</sup> | 3 | 1.80 | |
| 12 | 24상 | 봉도슬래브 | S 054 | 상부 파손 | - | 0.1 | 0.5 | m <sup>2</sup> | 1 | 0.05 | |
| 13 | 24상 | 봉도슬래브 | S 054 | 상부 파손 | - | 0.2 | 1.0 | m <sup>2</sup> | 1 | 0.20 | |
| 14 | 24상 | 봉도슬래브 | S 054 | 상부 파손 | - | 0.3 | 0.5 | m <sup>2</sup> | 1 | 0.15 | |
| 15 | 24상 | 봉도슬래브 | S 054 | 상부 파손 | - | 0.2 | 0.3 | m <sup>2</sup> | 1 | 0.06 | |
| 16 | 24상 | 봉도슬래브 | S 054 | 상부 파손 | - | 0.1 | 0.5 | m <sup>2</sup> | 1 | 0.05 | |
| 17 | 24상 | 봉도슬래브 | S 054 | 상부 파손 | - | 0.1 | 0.5 | m <sup>2</sup> | 1 | 0.05 | |
| 18 | 24상 | 봉도슬래브 | S 053 | 상부 파손 | - | 0.2 | 0.5 | m <sup>2</sup> | 1 | 0.10 | |
| 19 | 24상 | 봉도슬래브 | S 052 | 하부 파손 | - | 0.2 | 2.0 | m <sup>2</sup> | 1 | 0.40 | 24' 하 보수 |
| 20 | 24상 | 봉도슬래브 | S 053 | 하부 파손 | - | 0.2 | 2.0 | m <sup>2</sup> | 1 | 0.40 | 24' 하 보수 |
| 21 | 24상 | 봉도슬래브 | S 053 | 하부 파손 | - | 0.2 | 0.5 | m <sup>2</sup> | 2 | 0.20 | 24' 하 보수 |
| 22 | 24상 | 봉도슬래브 | S 054 | 하부 파손 (균형) | - | 0.5 | 5.0 | m <sup>2</sup> | 2 | 5.00 | 24' 하 보수 |
| 23 | 24상 | 봉도슬래브 | S 054 | 하부 파손 | - | 0.2 | 0.3 | m <sup>2</sup> | 2 | 0.12 | 24' 하 보수 |
| 24 | 24상 | 봉도슬래브 | S 054 | 하부 파손 및 철근노출 | - | 0.5 | 3.0 | m <sup>2</sup> | 1 | 1.50 | 24' 하 보수 |
| 25 | 24상 | 봉도슬래브 | S 054 | 하부 벽체 파손 및 철근노출 | - | 6.0 | 2.0 | m <sup>2</sup> | 1 | 12.00 | 24' 하 보수 |
| 26 | 24상 | 천단부 | S 054 | 파손 | - | 1.0 | 2.0 | m <sup>2</sup> | 1 | 2.00 | 24' 하 보수 |
| 27 | 24상 | 천단부 | S 054 | 파손 | - | 0.5 | 1.0 | m <sup>2</sup> | 1 | 0.50 | 24' 하 보수 |

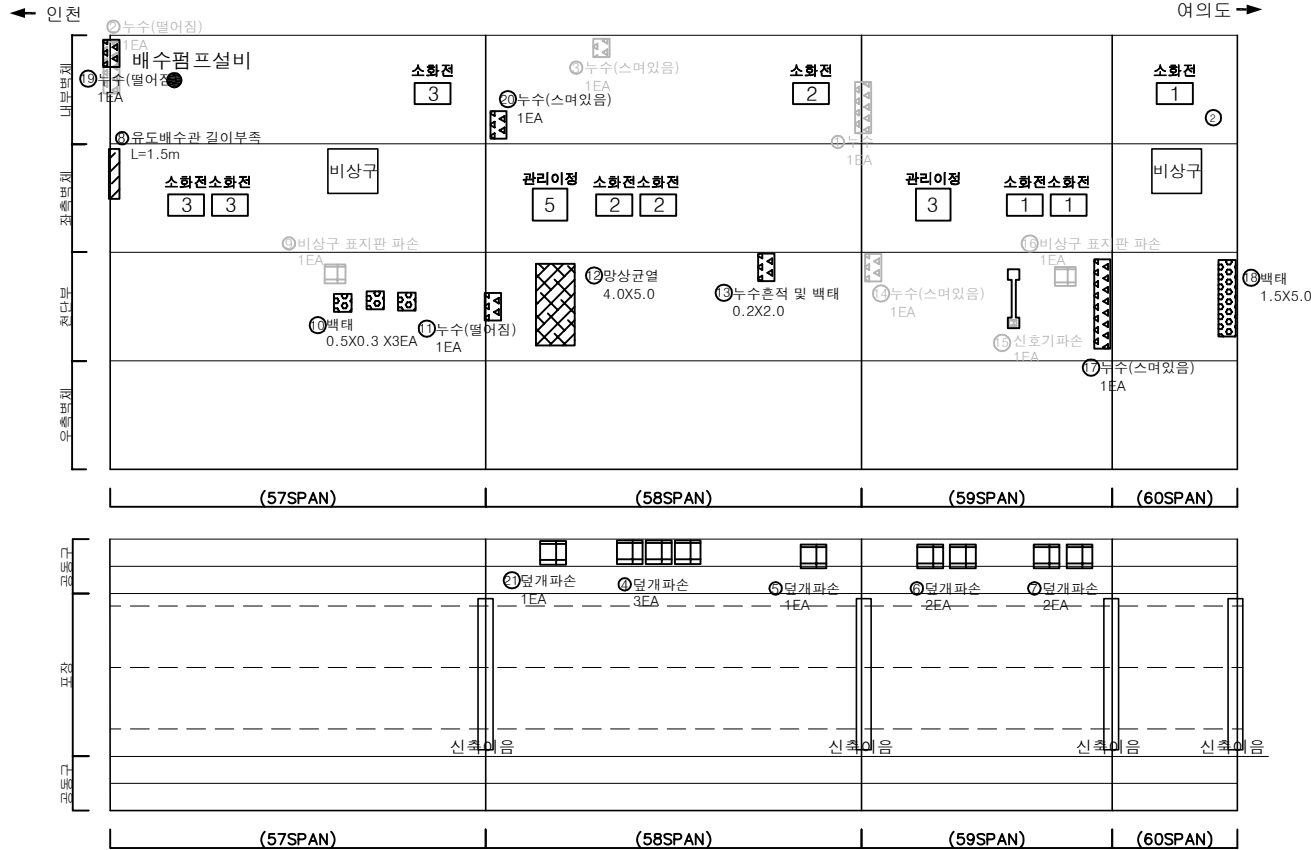
| | | | 07 |

| 번호 | 발생<br>년도 | 부재 | 위치 | 손상내용 | 손상현황 | | | | | | 비 고 |
|---|---|---|---|---|---|---|---|---|---|---|---|
| 1 | 22년 | 내부벽체 | S 058 | 누수 | - | - | - | EA | 1 | 1.00 | 24'하 보수 |
| 2 | 23년 | 내부벽체 | S 057 | 누수(떨어짐) | - | - | - | EA | 1 | 1.00 | 24'하 보수 |
| 3 | 23년 | 내부벽체 | S 058 | 누수(스며있음) | - | - | - | EA | 1 | 1.00 | 24'하 보수 |
| 4 | 23년 | 공동구 | S 058 | 공동구 덮개파손 | - | - | - | EA | 3 | 3.00 | |
| 5 | 24년 | 공동구 | S 058 | 공동구 덮개파손 | - | - | - | EA | 1 | 1.00 | |
| 6 | 24년 | 공동구 | S 059 | 공동구 덮개파손 | - | - | - | EA | 2 | 2.00 | |
| 7 | 24년 | 공동구 | S 059 | 공동구 덮개파손 | - | - | - | EA | 2 | 2.00 | |
| 8 | 24년 | 배수시설 | S 057 | 유도배수관 길이부족 | - | 1.5 | - | m | 1 | 1.50 | |
| 9 | 24년 | 부대시설 | S 057 | 비상구 표지판 파손 | - | - | - | EA | 1 | 1.00 | 24'하 보수 |
| 10 | 24년 | 천단부 | S 057 | 벽태 | - | 0.5 | 0.3 | m <sup>2</sup> | 3 | 0.45 | |
| 11 | 24년 | 천단부 | S 058 | 누수(떨어짐) | - | - | - | EA | 1 | 1.00 | |
| 12 | 24년 | 천단부 | S 058 | 망상균열 | - | 4.0 | 5.0 | m <sup>2</sup> | 1 | 20.00 | |
| 13 | 24년 | 천단부 | S 058 | 누수흔적 및 벽태 | - | 0.2 | 2.0 | m <sup>2</sup> | 1 | 0.40 | |
| 14 | 24년 | 천단부 | S 059 | 누수(스며있음) | - | - | - | EA | 1 | 1.00 | 24'하 보수 |
| 15 | 24년 | 부대시설 | S 059 | 신호기 파손 | - | - | - | EA | 1 | 1.00 | 24'하 보수 |
| 16 | 24년 | 부대시설 | S 059 | 비상구 표지판 파손 | - | - | - | EA | 1 | 1.00 | 24'하 보수 |
| 17 | 24년 | 천단부 | S 059 | 누수(스며있음) | - | - | - | EA | 1 | 1.00 | |
| 18 | 24년 | 천단부 | S 060 | 벽태 | - | 1.5 | 5.0 | m <sup>2</sup> | 1 | 7.50 | |
| 19 | 25년 | 내부벽체 | S 057 | 누수(떨어짐) | - | - | - | EA | 1 | 1.00 | |
| 20 | 25년 | 내부벽체 | S 058 | 누수(스며있음) | - | - | - | EA | 1 | 1.00 | |
| 21 | 25년 | 공동구 | S 058 | 공동구 덮개파손 | - | - | - | EA | 1 | 1.00 | |
