신월여의지하도로 안전점검(정기,정밀)용역  
(정밀안전점검)

외관조사망도  
신월여의지하도로(전기실 외)

서울터널주식회사

(주)명성엔지니어링

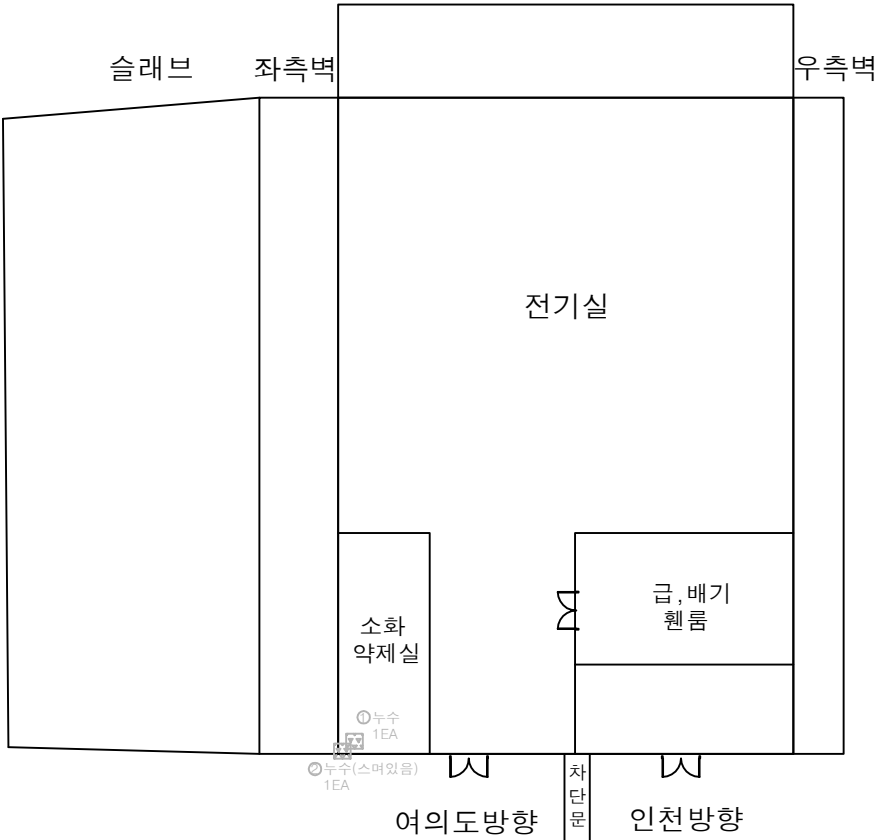
ID : 신월여의지하도로-여의도방향 전기실

| 번호 | 발생년도 | 부재 | 위치 | 손상내용 | 손상현황 | | | | | | 비고 |
|---|---|---|---|---|---|---|---|---|---|---|---|
| 1 | 22상 | 전기실 | 노후화(누수) | 누수 | - | - | - | EA | 1 | 1.00 | 22'8" 보수 |
| 2 | 23상 | 전기실 | 노후화(누수) | 누수(스며있음) | - | - | - | EA | 1 | 1.00 | 23'8" 보수 |

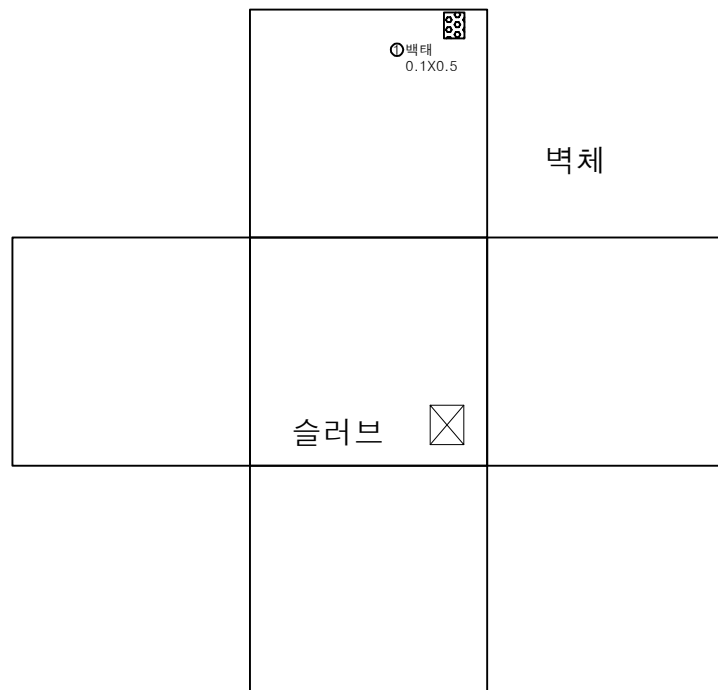
ID : 신월여의지하도로-여의도 방향 Ramp-C 수문

| 번호 | 발생<br>년도 | 부재 | 위치 | 손상내용 | 손상현황 | | | | | | 비고 |
|---|---|---|---|---|---|---|---|---|---|---|---|
| 1 | 25상 | 수문 | 벽체 | 백태 | - | 0.1 | 0.5 | m² | 1 | 0.05 | |
