신월여의지하도로 안전점검(정기,정밀)용역  
(정밀안전점검)

외관조사망도  
신월여의지하도로(전기실 외)

서울터널주식회사

(주)명성엔지니어링

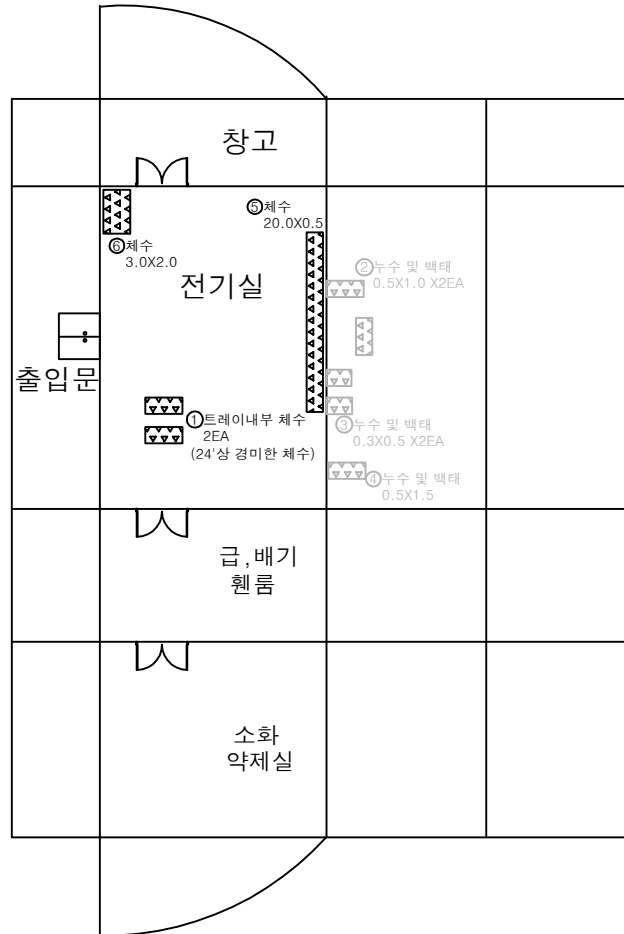
ID : 신월여의지하도로-인천방향 전기실 (RAMP-D)

| 번호 | 발생<br>년도 | 부재 | 위치 | 손상내용 | 손상현황 | | | | | | 비 고 |
|---|---|---|---|---|---|---|---|---|---|---|---|
| 1 | 22상 | 전기실 | 바닥 | 트레이내부 체수 | - | - | - | EA | 2 | 2.00 | |
| 2 | 23상 | 전기실 | 바닥 | 누수 및 백태 | - | 0.5 | 1.0 | m² | 2 | 1.00 | 25'상 모서 |
| 3 | 23상 | 전기실 | 바닥 | 누수 및 백태 | - | 0.3 | 0.5 | m² | 2 | 0.30 | 24'상 모서 |
| 4 | 24상 | 전기실 | 바닥 | 누수 및 백태 | - | 0.5 | 1.5 | m² | 1 | 0.75 | 25'상 모서 |
| 5 | 24상 | 전기실 | 바닥 | 체수 | - | 20.0 | 0.5 | m² | 1 | 10.00 | |
| 6 | 25상 | 전기실 | 바닥 | 체수 | - | 3.0 | 2.0 | m² | 1 | 6.00 | |

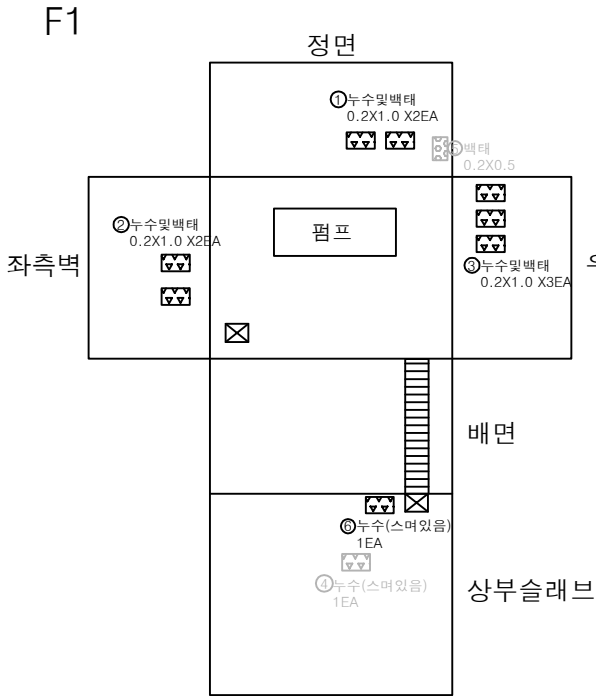
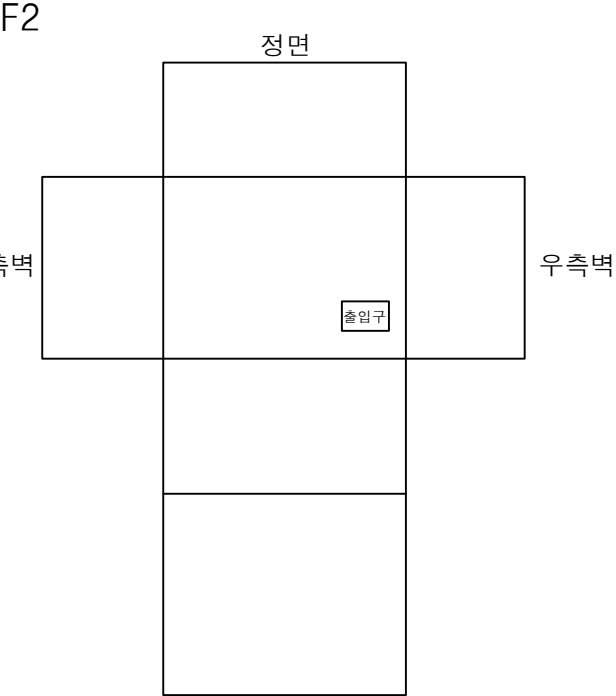
ID : 신월여의지하도로-인천방향 소화수조 (SPAN 6)

| 번호 | 발생<br>년도 | 부재 | 위치 | 손상내용 | 손상현황 | | | | | | 비고 |
|---|---|---|---|---|---|---|---|---|---|---|---|
| 1 | 22상 | 소화수조 | 정면 | 누수및백태 | - | 0.2 | 1.0 | ㎡ | 2 | 0.40 | 25'상 보수 |
| 2 | 22상 | 소화수조 | 좌측벽 | 누수및백태 | - | 0.2 | 1.0 | ㎡ | 2 | 0.40 | 25'상 보수 |
| 3 | 22상 | 소화수조 | 우측벽 | 누수및백태 | - | 0.2 | 1.0 | ㎡ | 3 | 0.60 | 25'상 보수 |
| 4 | 23상 | 소화수조 | 상부슬라브 | 누수(스며있음) | - | - | - | EA | 1 | 1.00 | 25'상 보수 |
| 5 | 23하 | 소화수조 | 정면 | 백태 | - | 0.2 | 0.5 | ㎡ | 1 | 0.10 | 25'상 보수 |
| 6 | 24하 | 소화수조 | 상부슬라브 | 누수(스며있음) | - | - | - | EA | 1 | 1.00 | |

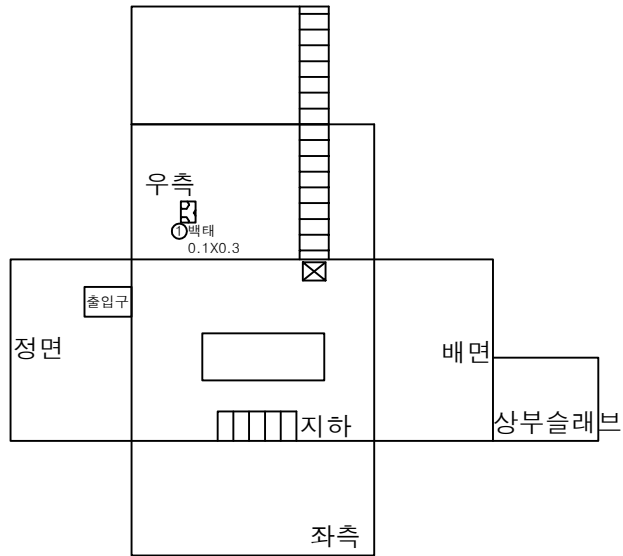
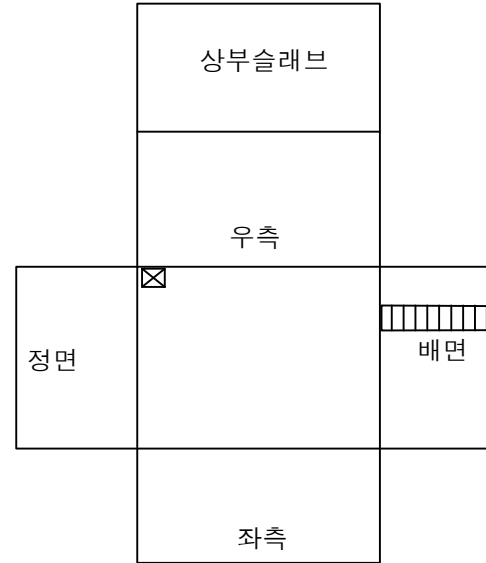
| 번호 | 발생<br>년도 | 부재 | 위치 | 손상내용 | 손상현황 | | | | | | 비고 |
|---|---|---|---|---|---|---|---|---|---|---|---|
| 1 | 24상 | 펌프실 | 우측벽 | 벽태 | - | 0.1 | 0.3 | m <sup>2</sup> | 1 | 0.03 | |
