교면포장  
S1

| 영역 | | 2025년 부산울산선 구조물 정밀안전점검 용역[터널, 교량] | | |

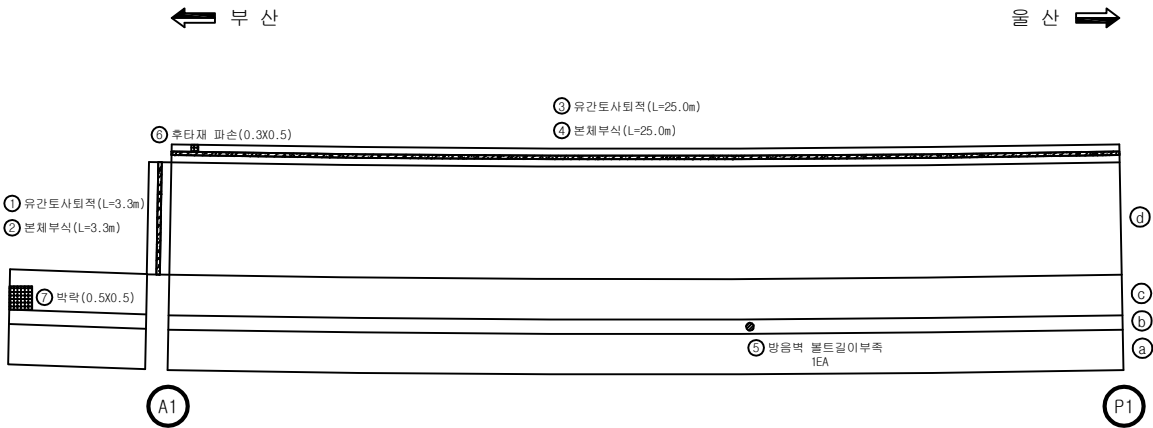
| 번호 | 신/구 | 부재명 | 손 상 현 황 | 손 상 규 모 | | | | | | 비고 |
|---|---|---|---|---|---|---|---|---|---|---|
| 1 | 구 | 신축이음 | 유간토사된적 | | 3.3 | | 1 | m | 3.30 | |
| 2 | 구 | 신축이음 | 본체 부식 | | 3.3 | | 1 | m | 3.30 | |
| 3 | 구 | 신축이음 | 유간토사된적 | | 25.0 | | 1 | m | 25.00 | |
| 4 | 구 | 신축이음 | 본체 부식 | | 25.0 | | 1 | m | 25.00 | |
| 5 | 구 | 방음벽 | 볼트길이 부족 | | | | 1 | EA | 1.00 | |
| 6 | 구 | 후타재 | 후타재 파손 | | 0.3 | 0.5 | 1 | ㎡ | 0.15 | |
| 7 | 구 | 방호벽 | 접속부 박락 | | 0.5 | 0.5 | 1 | ㎡ | 0.25 | |

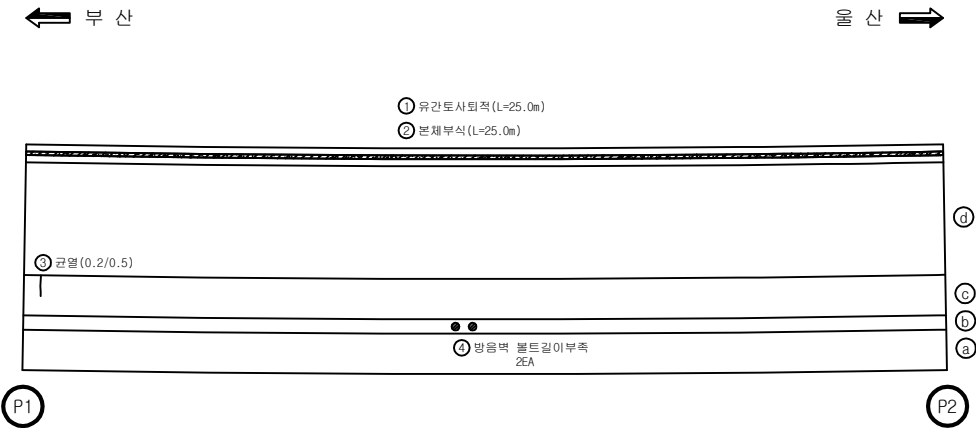
교면포장  
S2

| 번호 | 신/구 | 부재명 | 손 상 현 황 | 손 상 규 모 | | | | | 비고 |
|---|---|---|---|---|---|---|---|---|---|
| 1 | 구 | 신축이음 | 유간토사된적 | | 25.0 | | 1 | m | 25.00 |
| 2 | 구 | 신축이음 | 본체 부식 | | 25.0 | | 1 | m | 25.00 |
| 3 | 구 | 방호벽 | 균열(0.3mm미만) | 0.2 | 0.5 | | 1 | m | 0.50 |
| 4 | 구 | 방음벽 | 볼트길이 부족 | | | | 2 | EA | 2.00 |

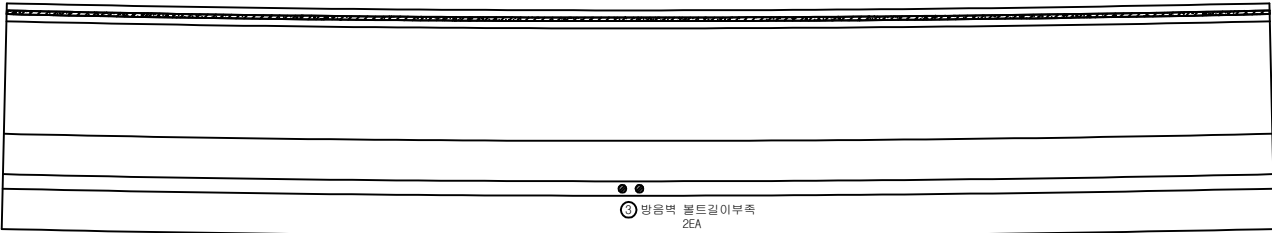
교면포장  
S3

| 번호 | 신/구 | 부재명 | 손 상 현 황 | 손 상 규 모 | | | | | | 비고 |
|---|---|---|---|---|---|---|---|---|---|---|
| 1 | 구 | 신축이음 | 유간토사된적 | | 35.0 | | 1 | m | 35.00 | |
| 2 | 구 | 신축이음 | 본체 부식 | | 35.0 | | 1 | m | 35.00 | |
| 3 | 신 | 방음벽 | 볼트길이 부족 | | | | 2 | EA | 2.00 | |

- ① 유간토사된적(L=35.0m)  
② 본체부식(L=35.0m)

③ 방음벽 볼트길이부족  
2EA

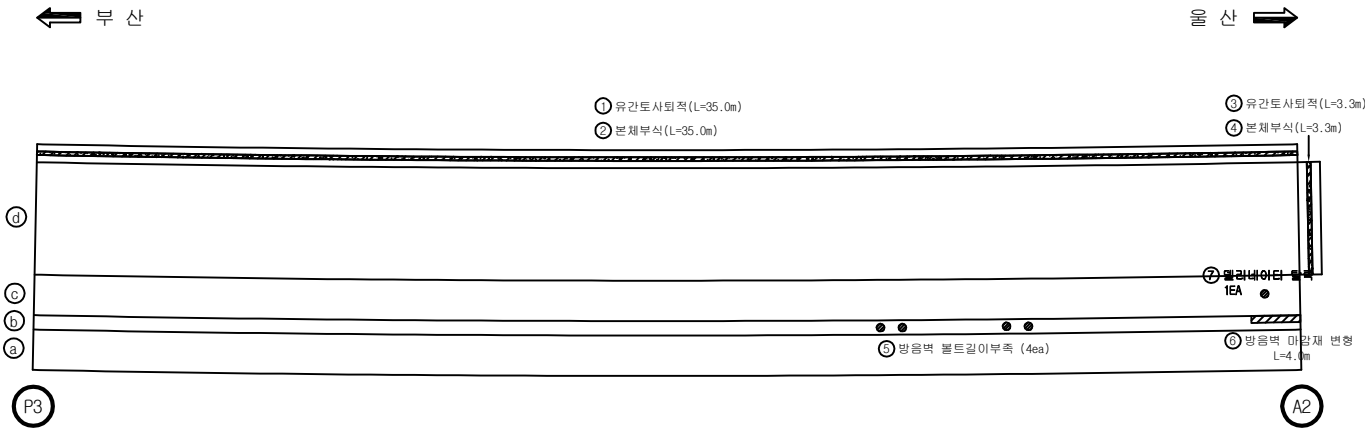
교면포장

| 번호 | 신/구 | 부재명 | 손 상 현 황 | 손 상 규 모 | | | | | | 비고 |
|---|---|---|---|---|---|---|---|---|---|---|
| 1 | 구 | 신축이음 | 유간토사되적 | | 35.0 | | 1 | m | 35.00 | |
| 2 | 구 | 신축이음 | 본체 부식 | | 35.0 | | 1 | m | 35.00 | |
| 3 | 구 | 신축이음 | 유간토사되적 | | 3.3 | | 1 | m | 3.30 | |
| 4 | 구 | 신축이음 | 본체 부식 | | 3.3 | | 1 | m | 3.30 | |
| 5 | 구 | 방음벽 | 볼트길이 부족 | | | | 4 | EA | 4.00 | |
| 6 | 구 | 방음벽 | 마감재 변형 | | 4.0 | | 1 | m | 4.00 | |
| 7 | 신 | 방호벽 | 멀리네이더 탈락 | | | | 1 | EA | 1.00 | |

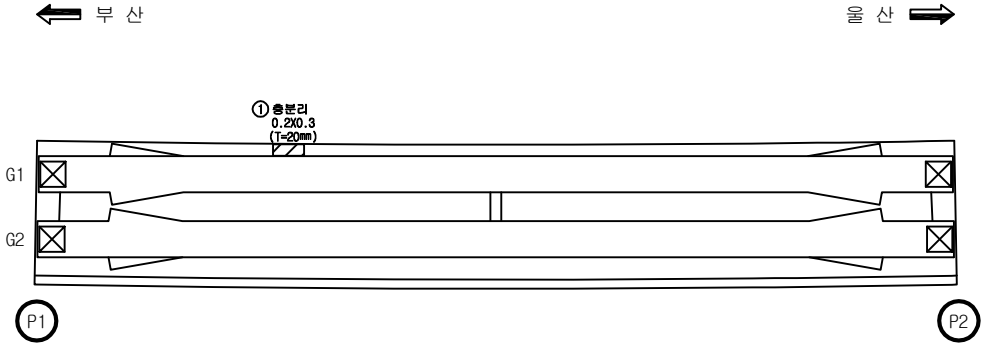
바닥판  
S2

| 번호 | 신/구 | 부재명 | 손 상 현 황 | 손 상 규 모 | | | | | | 비고 |
|---|---|---|---|---|---|---|---|---|---|---|
| 1 | 신 | 캔틸레버 | 충분리 | | 0.2 | 0.3 | 1 | m² | 0.06 | |

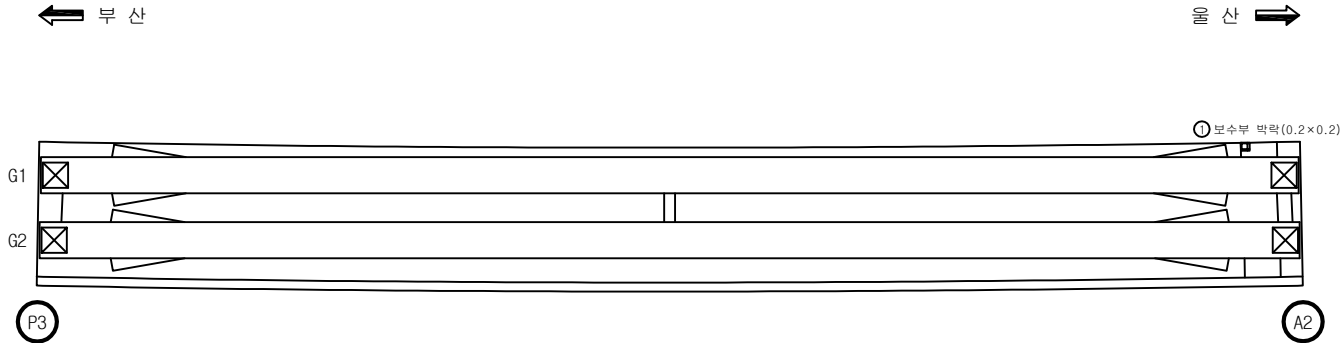
바닥판  
S4

| 번호 | 신/구 | 부재명 | 손 상 현 황 | 손 상 규 모 | | | | | | 비고 |
|---|---|---|---|---|---|---|---|---|---|---|
| 1 | 구 | 캔틸레버 | 보수부 박락 | | 0.2 | 0.2 | 1 | m <sup>2</sup> | 0.04 | |

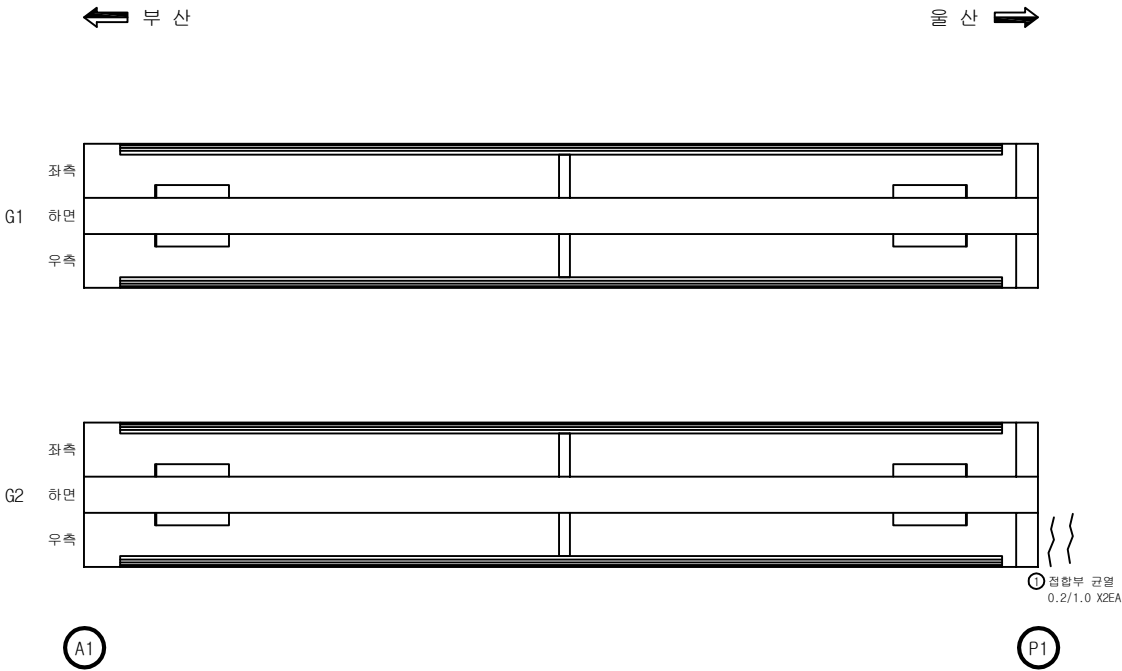
거더

| 번호 | 신/구 | 부재명 | 손 상 현 황 | 손 상 규 모 | | | | | | 비고 |
|---|---|---|---|---|---|---|---|---|---|---|
| 1 | 신 | G2RW | 접합부 균열(0.3mm미만) | 0.2 | 1.0 | | 2 | m | 2.00 | |

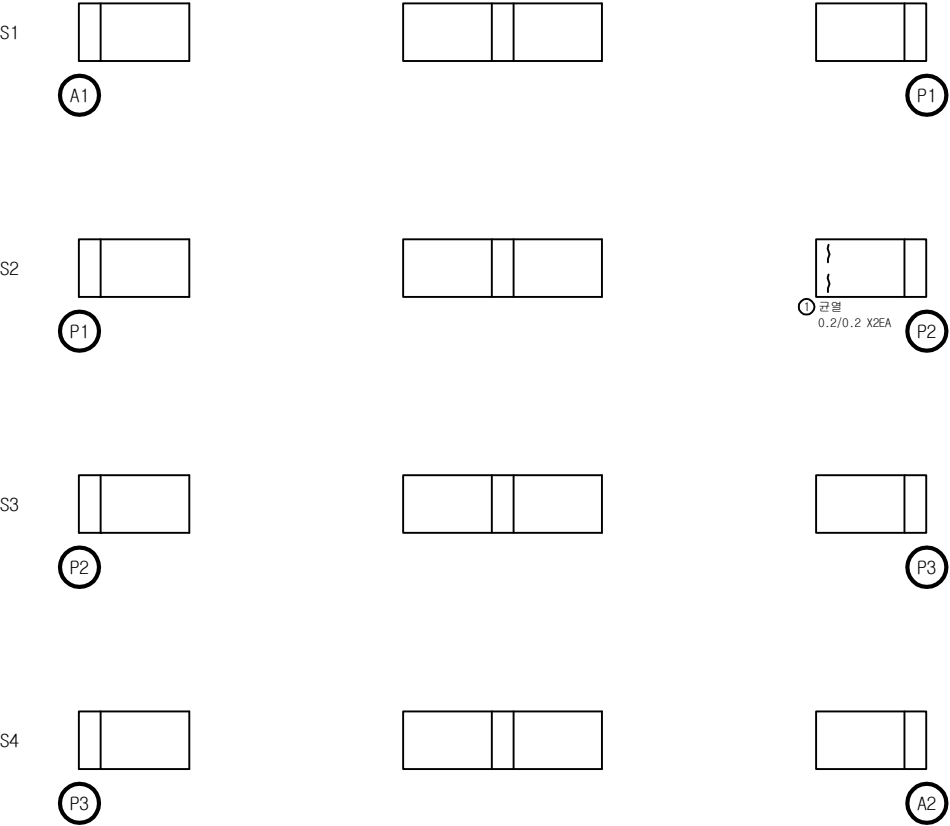
가로보  
전체

| 번호 | 신/구 | 부재명 | 손 상 현 황 | 손 상 규 모 | | | | | | 비고 |
|---|---|---|---|---|---|---|---|---|---|---|
| 1 | 신 | S2CB3 | 균열(0.3mm미만) | 0.2 | 0.2 | | 2 | m | 0.40 | |

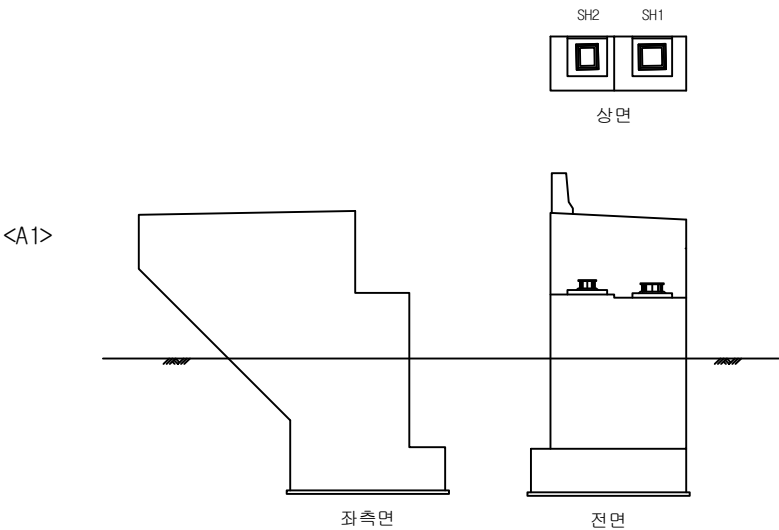
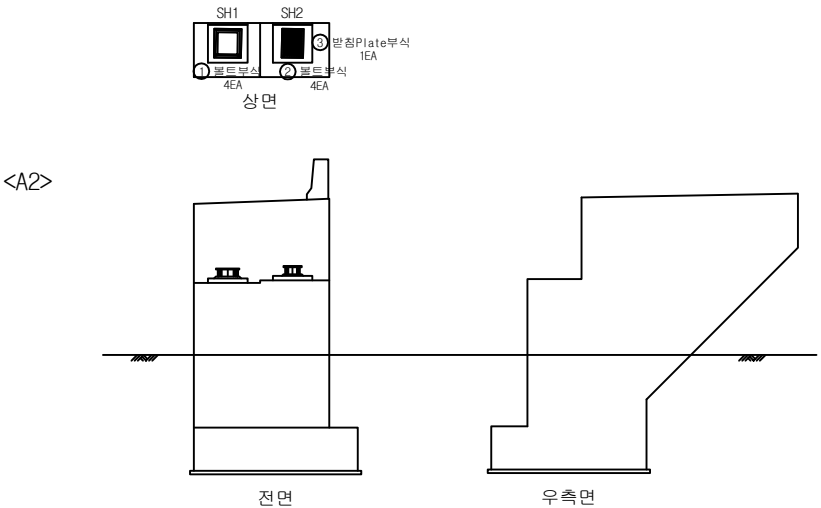
교대

| 번호 | 신/구 | 부재명 | 손 상 현 황 | 손 상 규 모 | | | | | | 비고 |
|---|---|---|---|---|---|---|---|---|---|---|
| 1 | 구 | A2받침 | 볼트부식 | | | | 4 | EA | 4.00 | 손상유기 |
| 2 | 구 | A2받침 | 볼트부식 | | | | 4 | EA | 4.00 | |
| 3 | 구 | A2받침 | 플레이트부식 | | | | 1 | EA | 1.00 | |

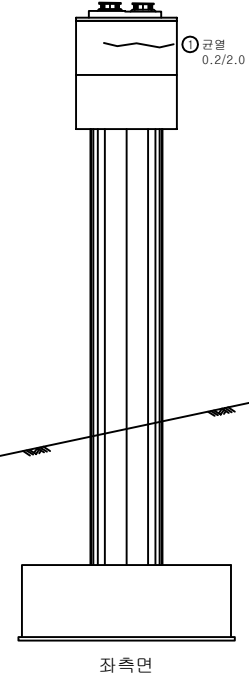
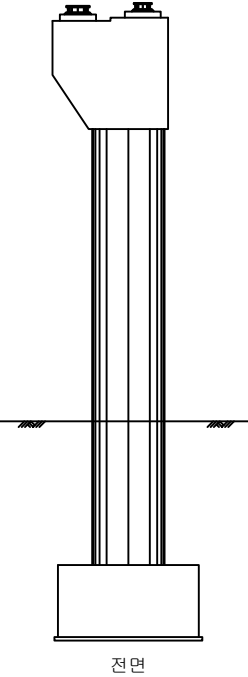
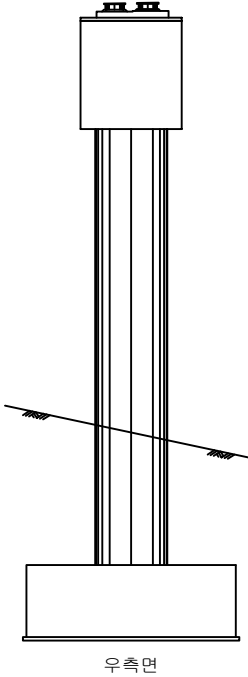
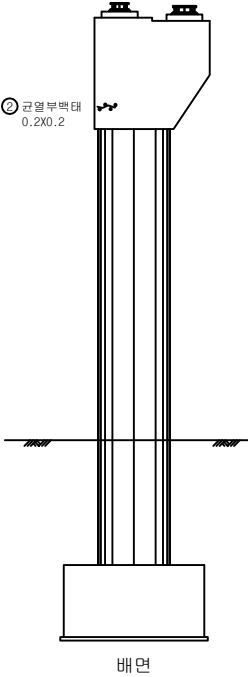
교각  
P1

| 번호 | 신/구 | 부재명 | 손 상 현 황 | 손 상 규 모 | | | | | | 비고 |
|---|---|---|---|---|---|---|---|---|---|---|
| 1 | 신 | 교각 | 균열(0.3mm미만) | 0.2 | 2.0 | | 1 | m | 2.00 | |
| 2 | 신 | 교각 | 균열부백태 | | 0.2 | 0.2 | 1 | m² | 0.04 | |

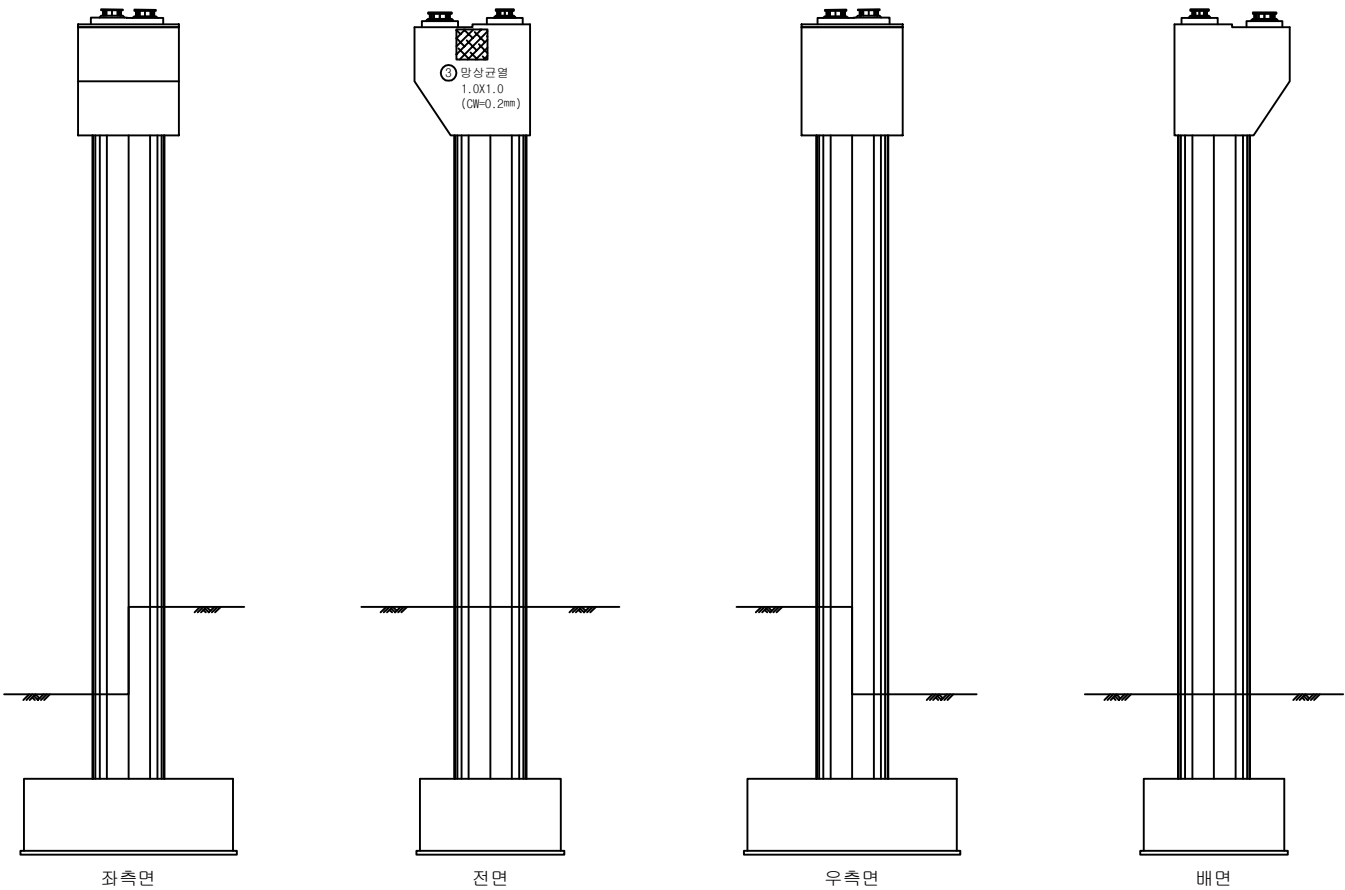
| 교각<br>P2 | | | | | | | | | | |

| 교각<br>P2 | | | | | | | | | | |
|---|---|---|---|---|---|---|---|---|---|---|
| 1 | 구 | 교량받침 | 플레이트부식 | | | | 2 | EA | 2.00 | |
| 2 | 신 | 교량받침 | 무수축물탈 균열 | 0.1 | 0.1 | | 3 | m | 0.30 | |
| 3 | 신 | 교각 | 망상균열 | 0.2 | 1.0 | 1.0 | 1 | m² | 1.00 | |

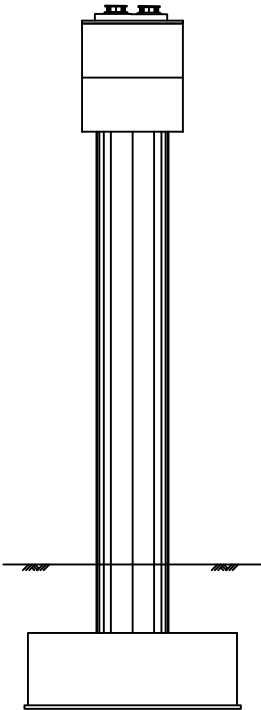
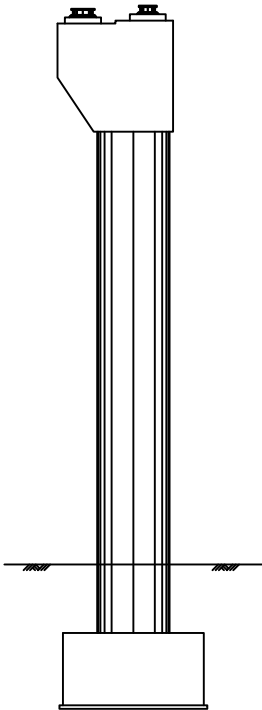
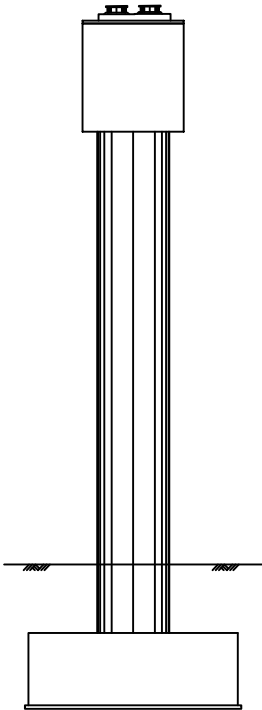
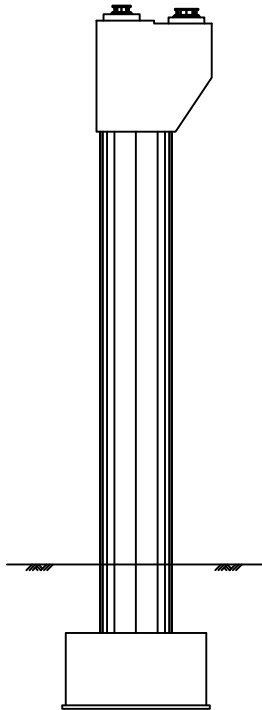
교각

| 번호 | 신/구 | 부재명 | 손 상 현 황 | 손 상 규 모 | | | | | | 비고 |
|---|---|---|---|---|---|---|---|---|---|---|
| 1 | 구 | 받침Con | 재료분리 | | 0.2 | 0.5 | 1 | m <sup>2</sup> | 0.10 | |
| 2 | 신 | 교량받침 | 무수축물탈 균열 | 0.1 | 0.1 | | 1 | m | 0.10 | |
