| 영역명 | | 2025년 부산울산선 구조물 정밀안전점검 용역[터널, 교량] | | |

## 동부산IC1교 교각 P1 외관조사망도

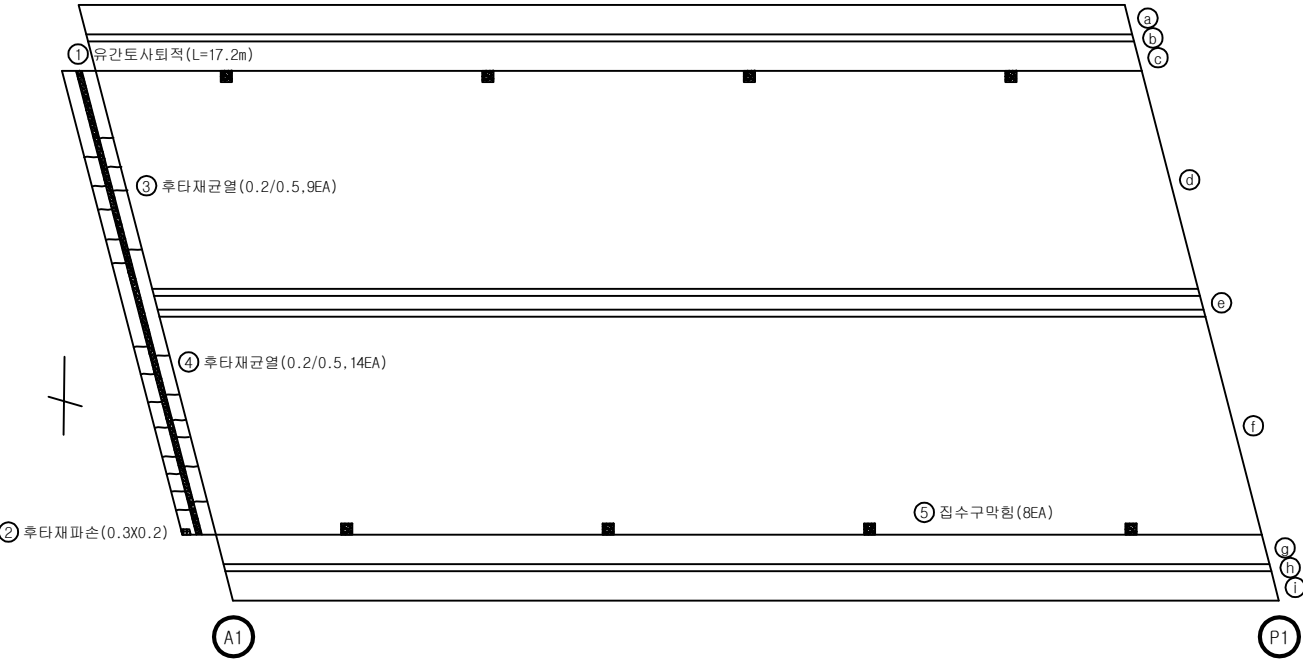
교면포장  
S1

| 번호 | 신/구 | 부재명 | 손 상 현 황 | 손 상 규 모 | | | | | | 비고 |
|---|---|---|---|---|---|---|---|---|---|---|
| 1 | 구 | 신축이음 | 유간토사퇴적 | | 17.2 | | 1 | m | 17.20 | |
| 2 | 구 | 신축이음 | 후타재 파손 | | 0.3 | 0.2 | 1 | m <sup>2</sup> | 0.06 | |
| 3 | 구 | 신축이음 | 후타재 균열 | 0.2 | 0.5 | | 14 | m | 7.00 | |
| 4 | 구 | 신축이음 | 후타재 균열 | 0.2 | 0.5 | | 9 | m | 4.50 | |
| 5 | 구 | 배수시설 | 집수구 막힘 | | | | 8 | EA | 8.00 | |

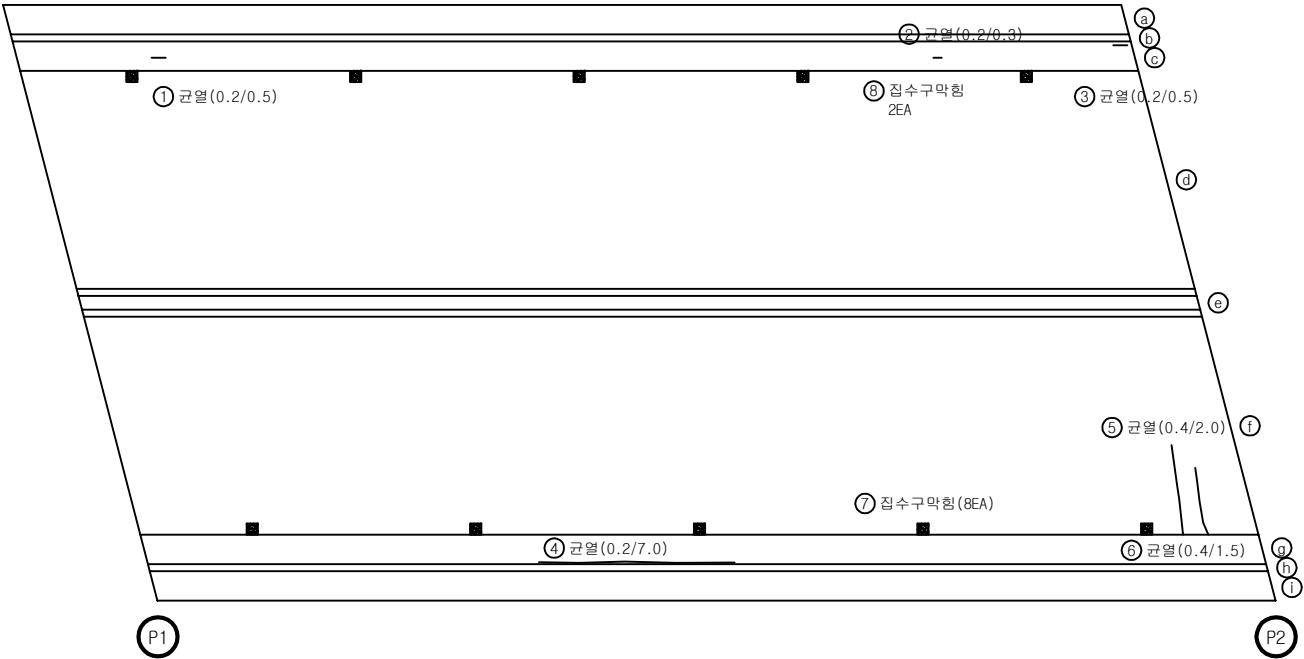
교면포장  
S2

| 번호 | 신/구 | 부재명 | 손 상 현 황 | 손 상 규 모 | | | | | | 비고 |
|---|---|---|---|---|---|---|---|---|---|---|
| 1 | 구 | 방호벽 | 균열(0.3mm미만) | 0.2 | 0.5 | | 1 | m | 0.50 | |
| 2 | 구 | 방호벽 | 균열(0.3mm미만) | 0.2 | 0.3 | | 1 | m | 0.30 | |
| 3 | 구 | 방호벽 | 균열(0.3mm미만) | 0.2 | 0.5 | | 1 | m | 0.50 | |
| 4 | 구 | 방호벽 | 균열(0.3mm미만) | 0.2 | 7.0 | | 1 | m | 7.00 | |
| 5 | 구 | 교면포장 | 포장균열 | 0.4 | 2.0 | | 1 | m | 2.00 | |
| 6 | 구 | 교면포장 | 포장균열 | 0.4 | 1.5 | | 1 | m | 1.50 | |
| 7 | 구 | 배수시설 | 집수구 막힘 | | | | 8 | EA | 8.00 | |
| 8 | 신 | 배수시설 | 집수구 막힘 | | | | 2 | EA | 2.00 | |

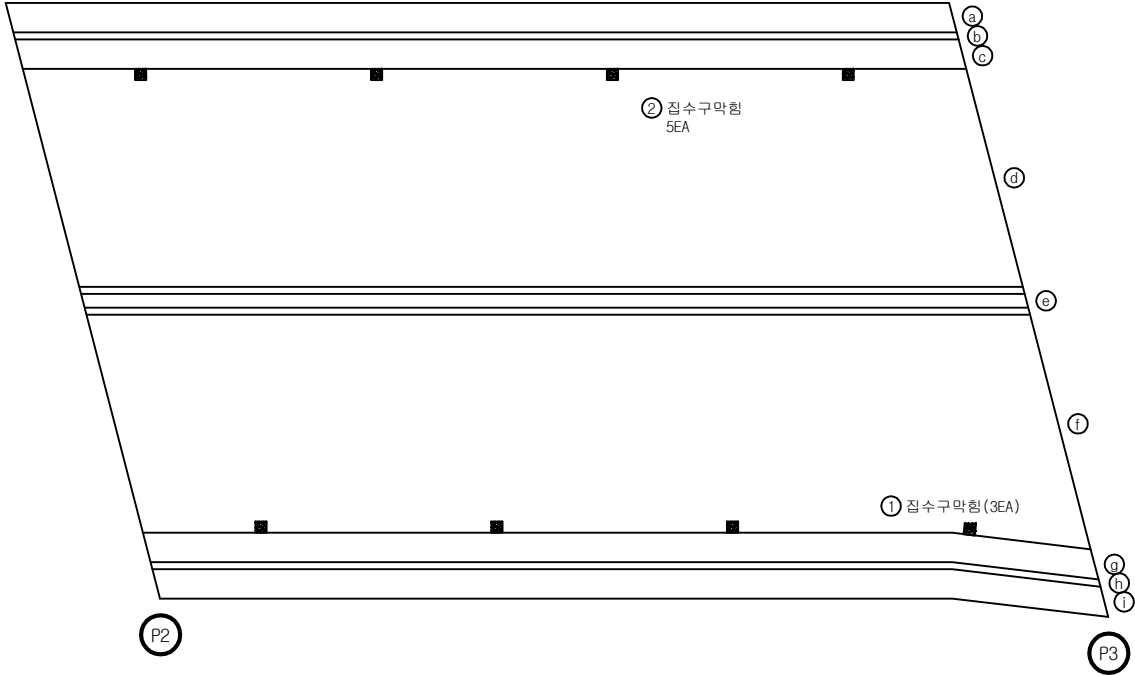
교면포장  
S3

| 번호 | 신/구 | 부재명 | 손 상 현 황 | 손 상 규 모 | | | | | | 비고 |
|---|---|---|---|---|---|---|---|---|---|---|
| 1 | 구 | 배수시설 | 집수구 막힘 | | | | 3 | EA | 3.00 | |
| 2 | 신 | 배수시설 | 집수구 막힘 | | | | 5 | EA | 5.00 | |

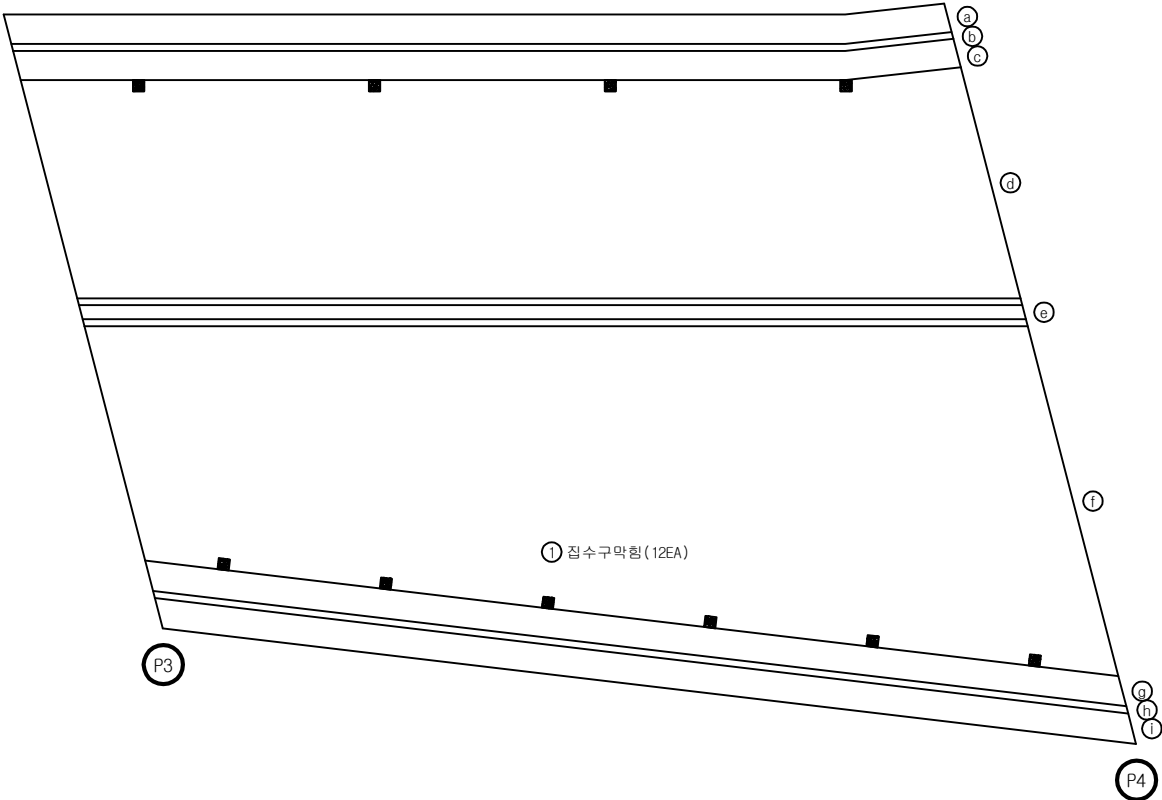
교면포장  
S4

| 번호 | 신/구 | 부재명 | 손 상 현 황 | 손 상 규 모 | | | | | 비고 |
|---|---|---|---|---|---|---|---|---|---|
| 1 | 구 | 배수시설 | 집수구 막힘 | | | | 12 | EA | 12.00 |

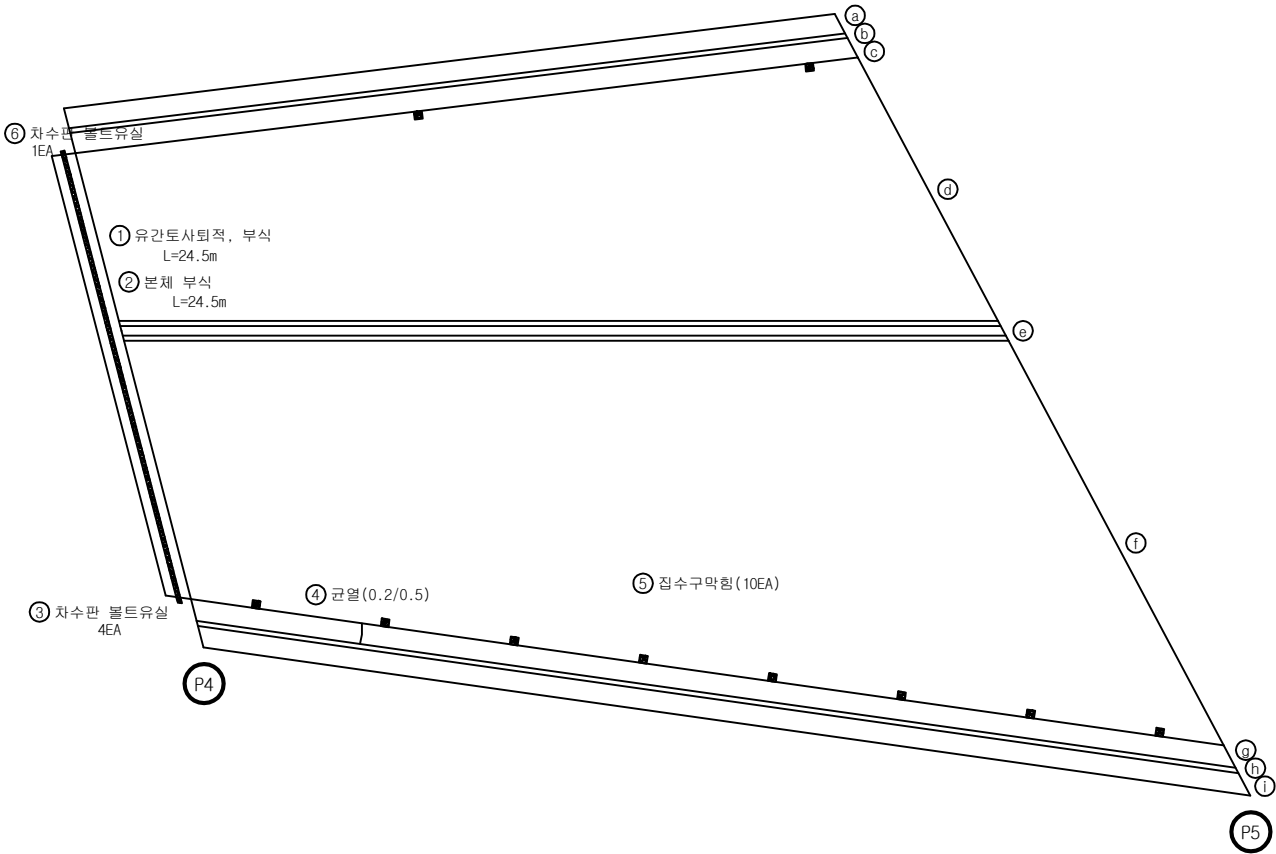
교면포장  
S5

| 번호 | 신/구 | 부재명 | 손 상 현 황 | 손 상 규 모 | | | | | | 비고 |
|---|---|---|---|---|---|---|---|---|---|---|
| 2 | 구 | 신축이음 | 본체 부식 | | 24.5 | | 1 | m | 24.50 | |
| 4 | 구 | 방호벽 | 균열(0.3mm미만) | 0.2 | 0.5 | | 1 | m | 0.50 | |

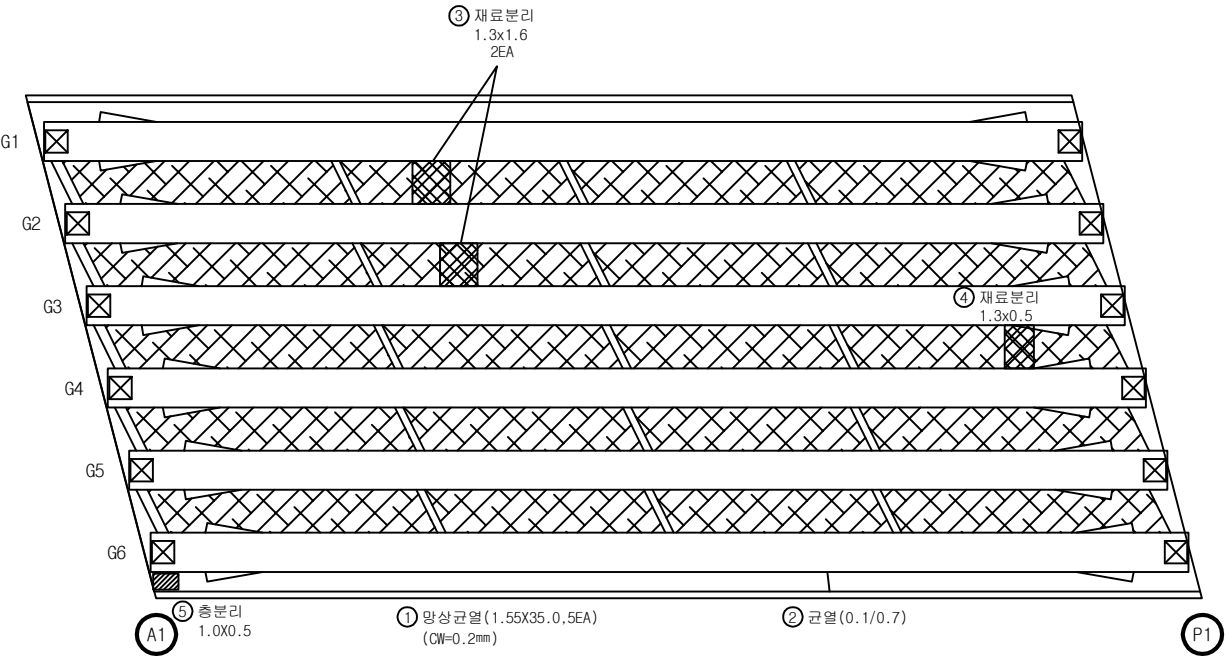
바닥판  
S1

| 번호 | 신/구 | 부재명 | 손 상 현 황 | 손 상 규 모 | | | | | | 비고 |
|---|---|---|---|---|---|---|---|---|---|---|
| 1 | 구 | 바닥판 | 망상균열 | 0.2 | 1.6 | 35.0 | 5 | m² | 271.25 | |
| 2 | 구 | 캐틸레버 | 균열(0.3mm미만) | 0.1 | 0.7 | | 1 | m | 0.70 | |

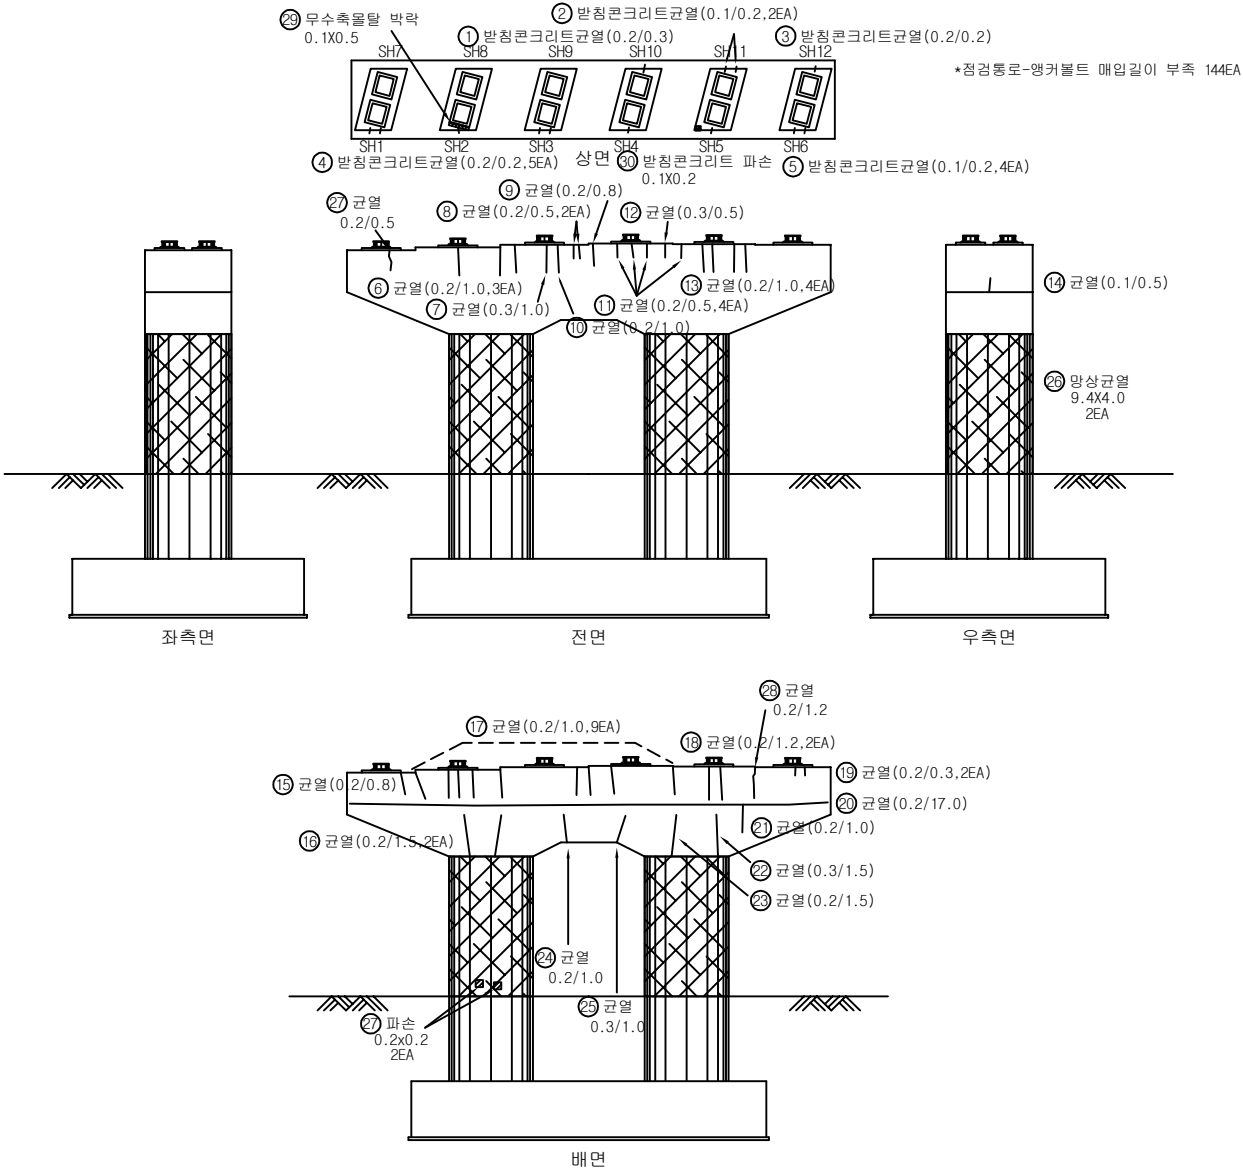
교각  
P2

| 번호 | 신/구 | 부재명 | 손 상 현 황 | 손 상 규 모 | | | | | | 비고 |
|---|---|---|---|---|---|---|---|---|---|---|
| 1 | 구 | 발침Con | 균열(0.3mm미만) | 0.2 | 0.3 | | 1 | m | 0.30 | |
| 2 | 구 | 발침Con | 균열(0.3mm미만) | 0.1 | 0.2 | | 2 | m | 0.40 | |
| 3 | 구 | 발침Con | 균열(0.3mm미만) | 0.2 | 0.2 | | 1 | m | 0.20 | |
| 4 | 구 | 발침Con | 균열(0.3mm미만) | 0.2 | 0.2 | | 5 | m | 1.00 | |
| 5 | 구 | 발침Con | 균열(0.3mm미만) | 0.1 | 0.2 | | 4 | m | 0.80 | |
| 6 | 구 | 코핑전면 | 균열(0.3mm미만) | 0.2 | 1.0 | | 3 | m | 3.00 | |
| 7 | 구 | 코핑전면 | 균열(0.3mm이상) | 0.3 | 1.0 | | 2 | m | 2.00 | |
| 8 | 구 | 코핑전면 | 균열(0.3mm미만) | 0.2 | 0.5 | | 2 | m | 1.00 | |
| 9 | 구 | 코핑전면 | 균열(0.3mm미만) | 0.2 | 0.8 | | 1 | m | 0.80 | |
| 10 | 구 | 코핑전면 | 균열(0.3mm미만) | 0.2 | 1 | | 1 | m | 1.00 | |
| 11 | 구 | 코핑전면 | 균열(0.3mm미만) | 0.2 | 0.5 | | 4 | m | 2.00 | |
| 12 | 구 | 코핑전면 | 균열(0.3mm이상) | 0.3 | 0.5 | | 1 | m | 0.50 | |
| 13 | 구 | 코핑전면 | 균열(0.3mm미만) | 0.2 | 1 | | 4 | m | 4.00 | |
| 14 | 구 | 코핑우측 | 균열(0.3mm미만) | 0.1 | 0.5 | | 1 | m | 0.50 | |
| 15 | 구 | 코핑배면 | 균열(0.3mm미만) | 0.2 | 0.8 | | 1 | m | 0.80 | |
| 16 | 구 | 코핑배면 | 균열(0.3mm미만) | 0.2 | 1.5 | | 2 | m | 3.00 | |
| 17 | 구 | 코핑배면 | 균열(0.3mm미만) | 0.2 | 1 | | 9 | m | 9.00 | |
| 18 | 구 | 코핑배면 | 균열(0.3mm미만) | 0.2 | 1.2 | | 2 | m | 2.40 | |
| 19 | 구 | 코핑배면 | 균열(0.3mm미만) | 0.2 | 0.3 | | 2 | m | 0.60 | |
| 20 | 구 | 코핑배면 | 균열(0.3mm미만) | 0.2 | 17 | | 1 | m | 17.00 | |
| 21 | 구 | 코핑배면 | 균열(0.3mm미만) | 0.2 | 1 | | 1 | m | 1.00 | |
| 22 | 구 | 코핑배면 | 균열(0.3mm이상) | 0.3 | 1.5 | | 1 | m | 1.50 | |
| 23 | 구 | 코핑배면 | 균열(0.3mm미만) | 0.2 | 1.5 | | 1 | m | 1.50 | |
| 24 | 구 | 코핑배면 | 균열(0.3mm미만) | 0.2 | 1 | | 1 | m | 1.00 | |
| 25 | 구 | 코핑배면 | 균열(0.3mm이상) | 0.3 | 1 | | 1 | m | 1.00 | |
| 26 | 구 | 기둥 | 망상균열 | | 9.4 | 4 | 2 | m <sup>2</sup> | 75.20 | |
| 28 | 구 | 코핑배 | 균열(0.3mm미만) | 0.2 | 1.2 | | 1 | m | 1.20 | |

\*점검통로-앵커볼트 매입길이 부족 144EA

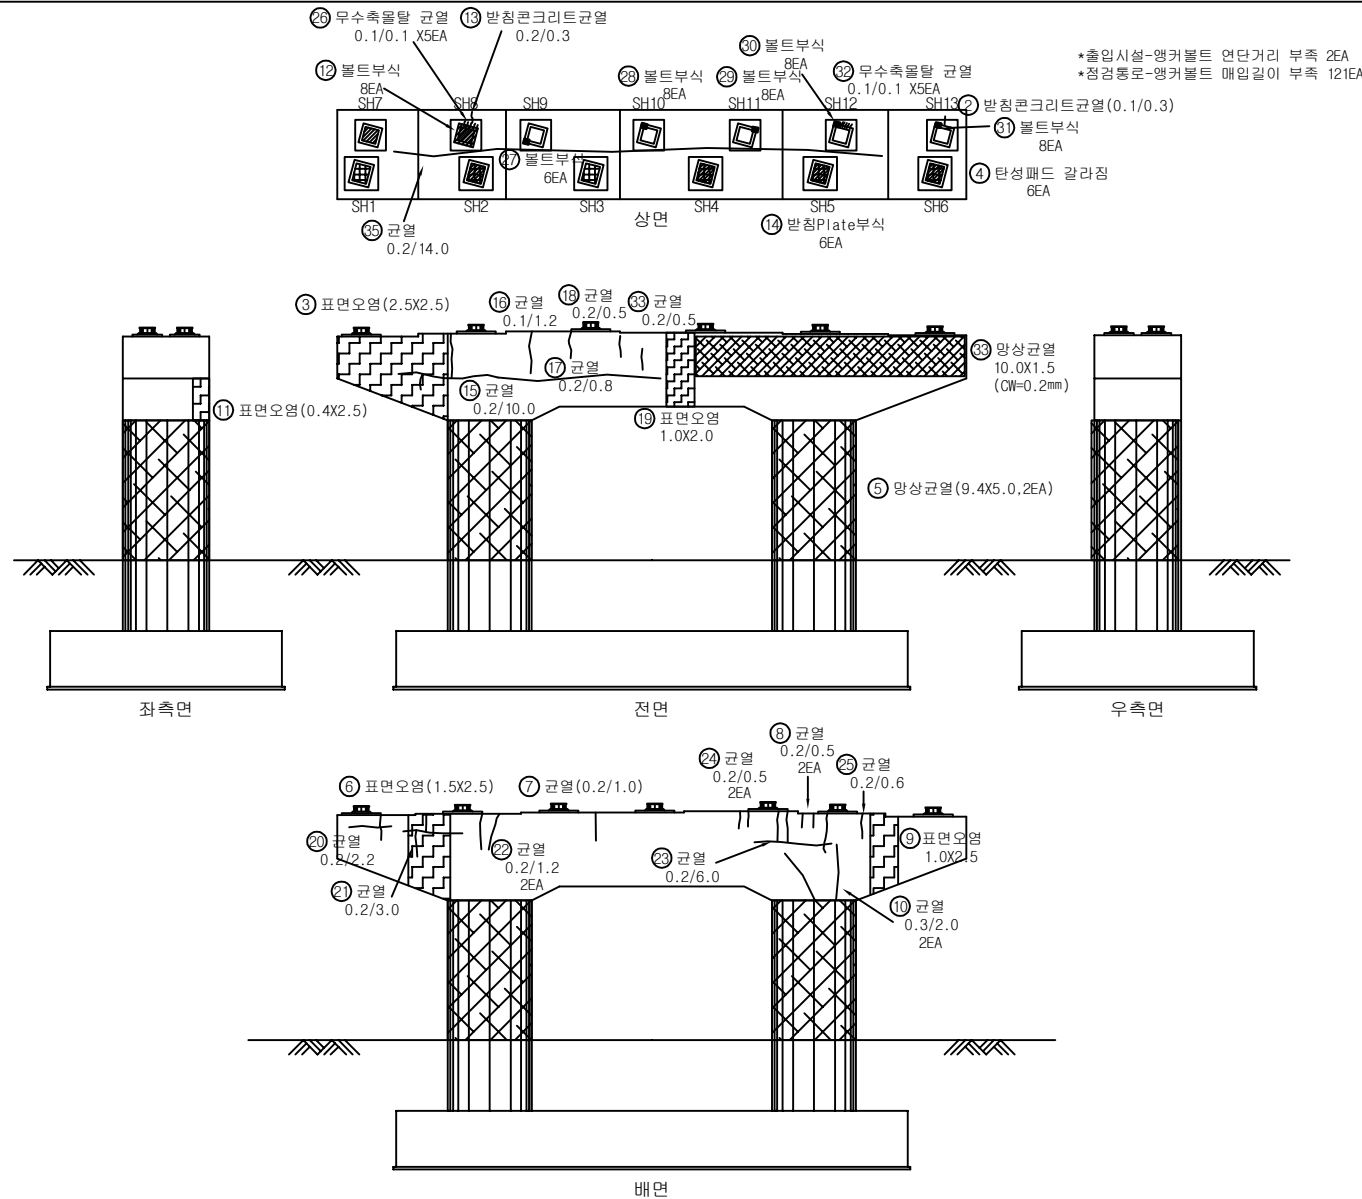
## 동부산IC1교 교각 P4 외관조사망도

| 교각 | | | | | | | | | | |
|---|---|---|---|---|---|---|---|---|---|---|
| 2 | 구 | 받침Con | 균열(0.3mm미만) | 0.1 | 0.3 | | 1 | m | 0.30 | |
| 5 | 구 | 망상 | 망상균열 | | 9.4 | 5.0 | 2 | m² | 94.00 | |
| 7 | 구 | 코핑배면 | 균열(0.3mm미만) | 0.2 | 1.0 | | 1 | m | 1.00 | |
| 8 | 구 | 코핑배면 | 균열(0.3mm미만) | 0.2 | 0.5 | | 2 | m | 1.00 | |
| 10 | 구 | 코핑배면 | 균열(0.3mm미만) | 0.3 | 2.0 | | 2 | m | 4.00 | |
| 12 | 구 | 교량받침 | 볼트부식 | | | | 8 | EA | 8.00 | |
| 13 | 구 | 받침Con | 균열(0.3mm미만) | 0.2 | 0.3 | | 1 | m | 0.30 | 손상조기 |
| 14 | 구 | 교량받침 | 플레이트부식 | | | | 6 | EA | 6.00 | |
| 15 | 구 | 코핑전면 | 균열(0.3mm미만) | 0.2 | 10.0 | | 1 | m | 10.00 | 손상조기 |
| 16 | 구 | 코핑전면 | 균열(0.3mm미만) | 0.1 | 1.2 | | 1 | m | 1.20 | |
| 17 | 구 | 코핑전면 | 균열(0.3mm미만) | 0.2 | 0.8 | | 1 | m | 0.80 | 폭증가 |
| 18 | 구 | 코핑전면 | 균열(0.3mm미만) | 0.2 | 0.5 | | 1 | m | 0.50 | |
| 20 | 구 | 코핑배면 | 균열(0.3mm미만) | 0.2 | 2.2 | | 2 | m | 4.84 | |
| 21 | 구 | 코핑배면 | 균열(0.3mm미만) | 0.2 | 3.0 | | 1 | m | 3.00 | |
| 22 | 구 | 코핑배면 | 균열(0.3mm미만) | 0.2 | 1.2 | | 2 | m | 2.40 | |
| 23 | 구 | 코핑배면 | 균열(0.3mm미만) | 0.2 | 6.0 | | 1 | m | 6.00 | |
| 24 | 구 | 코핑배면 | 균열(0.3mm미만) | 0.2 | 0.5 | | 2 | m | 1.00 | |
| 25 | 구 | 코핑배면 | 균열(0.3mm미만) | 0.2 | 0.6 | | 1 | m | 0.60 | |
| 26 | 신 | 교량받침 | 무수축물할 균열 | 0.1 | 0.1 | | 5 | m | 0.50 | |
| 27 | 신 | 교량받침 | 볼트부식 | | | | 6 | EA | 6.00 | |
| 28 | 신 | 교량받침 | 볼트부식 | | | | 8 | EA | 8.00 | |
| 29 | 신 | 교량받침 | 볼트부식 | | | | 8 | EA | 8.00 | |
| 30 | 신 | 교량받침 | 볼트부식 | | | | 8 | EA | 8.00 | |
| 31 | 신 | 교량받침 | 볼트부식 | | | | 8 | EA | 8.00 | |
| 32 | 신 | 교량받침 | 무수축물할 균열 | 0.1 | 0.1 | | 5 | m | 0.50 | |
| 33 | 신 | 코핑전면 | 균열(0.3mm미만) | 0.2 | 0.5 | | 1 | m | 0.50 | |
| 34 | 신 | 코핑전면 | 망상균열 | | 10.0 | 1.5 | 1 | m² | 15.00 | |
| 35 | 신 | 교좌면 | 균열(0.3mm미만) | 0.2 | 14.0 | | 1 | m | 14.00 | |

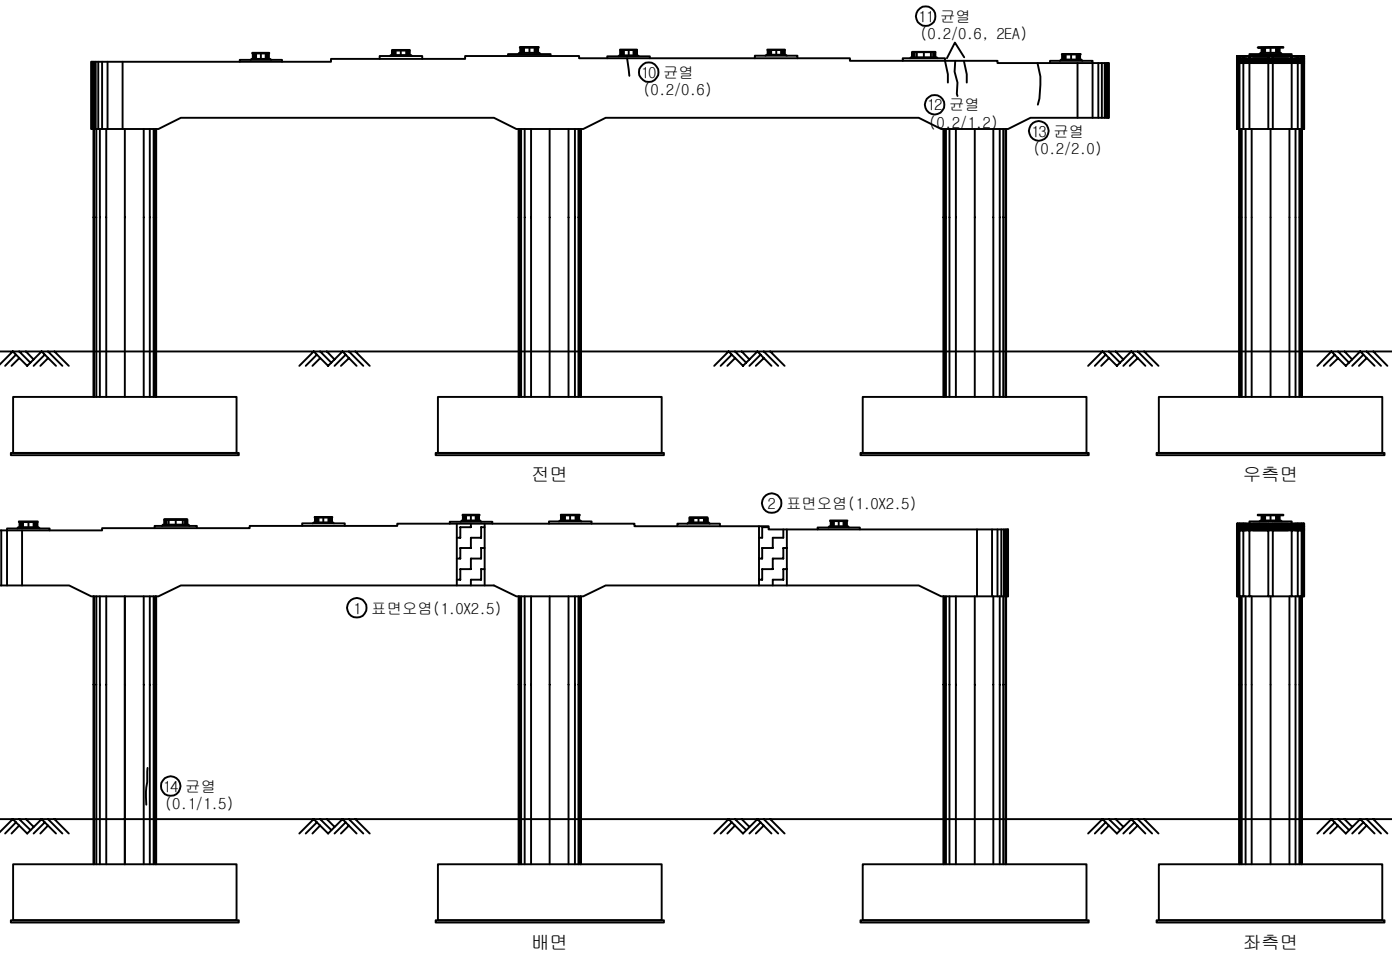
동부산IC1교 교각 P5 외관조사망도

| 교각<br>P5 | | | | | | | | | | |
|---|---|---|---|---|---|---|---|---|---|---|
| 3 | 구 | 교량받침 | 볼트부식 | | | | 8 | EA | 8.00 | |
| 4 | 구 | 교량받침 | 볼트부식 | | | | 8 | EA | 8.00 | |
| 5 | 구 | 교량받침 | 볼트부식 | | | | 8 | EA | 8.00 | |
| 6 | 구 | 교량받침 | 볼트부식 | | | | 8 | EA | 8.00 | |
| 7 | 구 | 교량받침 | 볼트부식 | | | | 8 | EA | 8.00 | |
| 8 | 구 | 교량받침 | 볼트부식 | | | | 8 | EA | 8.00 | |
| 9 | 구 | 교량받침 | 볼트부식 | | | | 8 | EA | 8.00 | |
| 10 | 구 | 코팅전면 | 균열(0.3mm미만) | 0.2 | 0.6 | | 1 | m | 0.60 | |
| 11 | 구 | 코팅전면 | 균열(0.3mm미만) | 0.2 | 0.6 | | 2 | m | 1.20 | |
| 12 | 구 | 코팅전면 | 균열(0.3mm미만) | 0.2 | 1.2 | | 1 | m | 1.20 | |
| 13 | 구 | 코팅전면 | 균열(0.3mm미만) | 0.2 | 2.0 | | 1 | m | 2.00 | |
| 14 | 구 | 기둥배면 | 균열(0.3mm미만) | 0.1 | 1.5 | | 1 | m | 1.50 | |

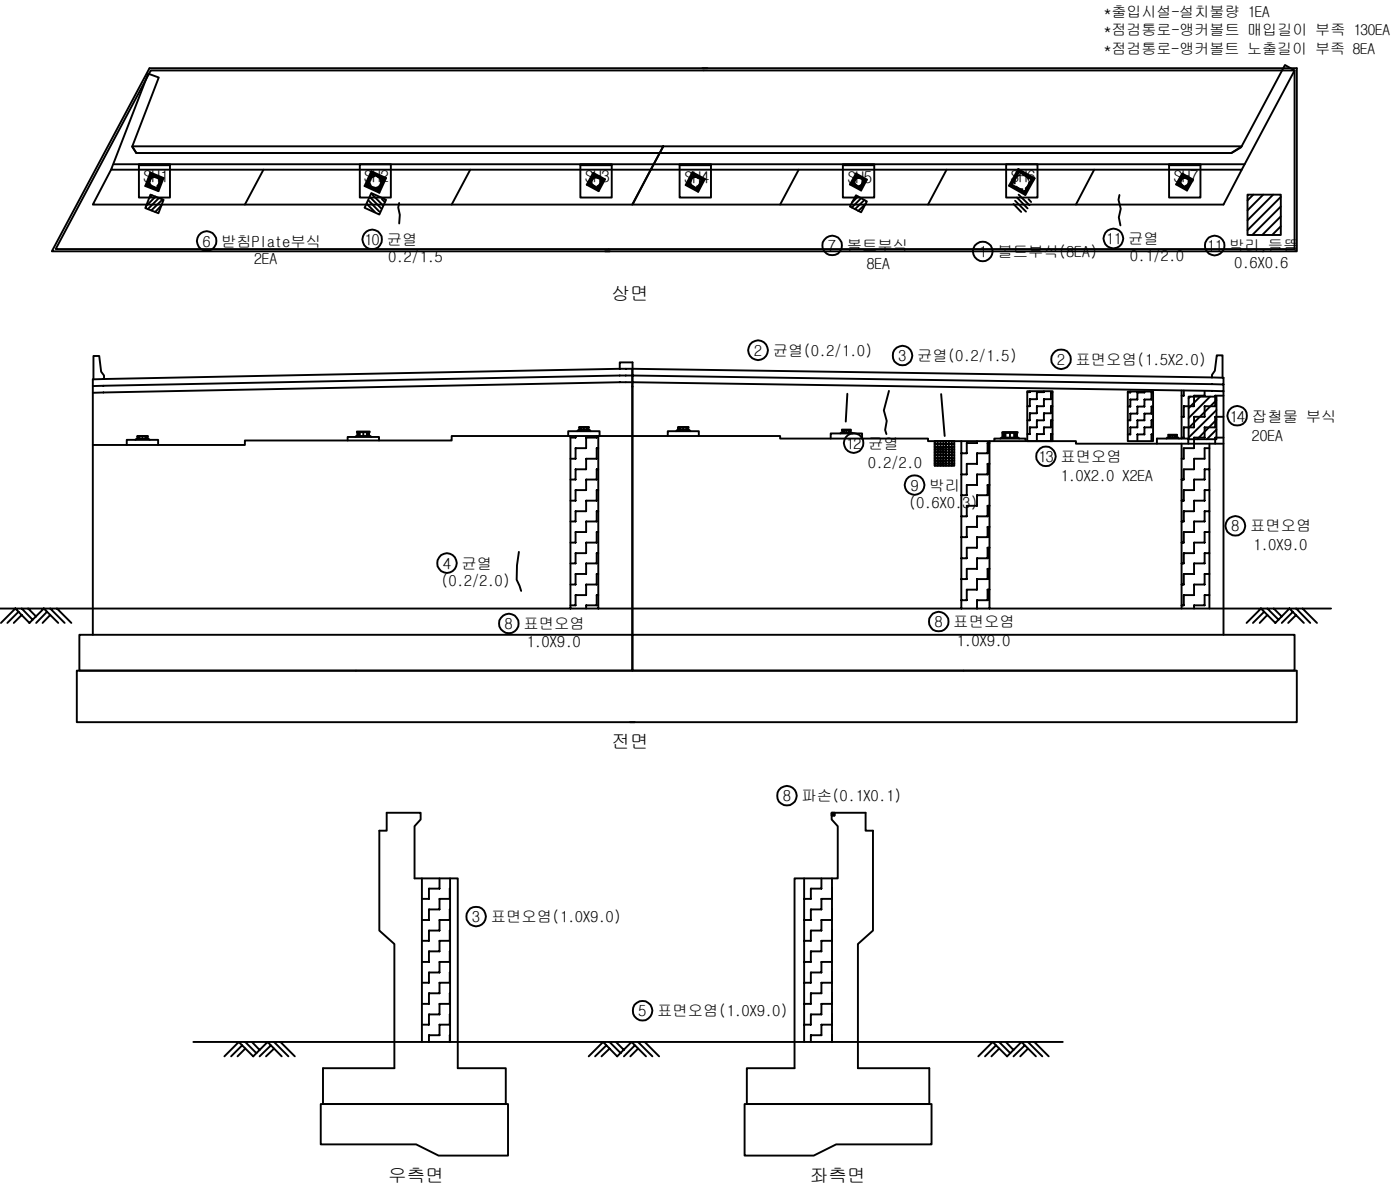
교대  
A2

| 번호 | 신/구 | 부재명 | 손상현황 | 손상규모 | | | | | 비고 |
|---|---|---|---|---|---|---|---|---|---|
| 1 | 구 | 교량받침 | 볼트부식 | | | | 8 | EA | 8.00 |
| 4 | 구 | 구체 | 균열(0.3mm미만) | 0.2 | 2.0 | | 1 | m | 2.00 |
| 6 | 구 | 교량받침 | 플레이트부식 | | | | 2 | EA | 2.00 |
| 7 | 구 | 교량받침 | 볼트부식 | | | | 8 | EA | 8.00 |
| 10 | 신 | 교좌면 | 균열(0.3mm미만) | 0.2 | 1.5 | | 1 | m | 1.50 |
| 11 | 신 | 교좌면 | 균열(0.3mm미만) | 0.1 | 2.0 | | 1 | m | 2.00 |
| 12 | 신 | 옹벽 | 균열(0.3mm미만) | 0.2 | 2.0 | | 1 | m | 2.00 |
| 14 | 신 | 옹벽 | 잡철물 부식 | | | | 20 | EA | 20.00 |
