고래진1교(부산) 교면포장 S1

| 용역명 | | 2025년 부산울산선 구조물 정밀안전점검 용역[터널, 교량] | | | |

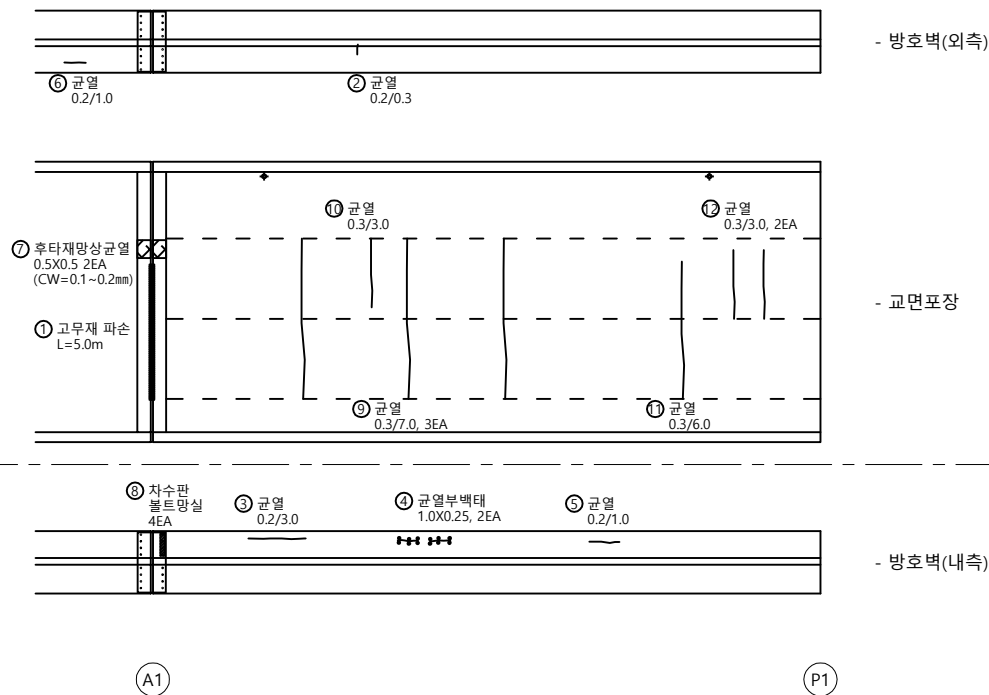
| 번호 | 신/구 | 부재명 | 손상현황 | 손상규모 | | | | | | 비고 |
|---|---|---|---|---|---|---|---|---|---|---|
| 1 | 구 | 신축이음 | 고무재 파손 | | 5.0 | | 1 | m | 5.00 | |
| 2 | 구 | 방호벽 | 균열 | 0.2 | 0.3 | | 1 | m | 0.30 | |
| 3 | 구 | 방호벽 | 균열 | 0.2 | 3.0 | | 1 | m | 3.00 | |
| 4 | 구 | 방호벽 | 균열부백태 | | 1.0 | 0.3 | 2 | m | 0.50 | |
| 5 | 구 | 방호벽 | 균열 | 0.2 | 1.0 | | 1 | m | 1.00 | |
| 6 | 구 | 방호벽 | 균열 | 0.2 | 1.0 | | 1 | m | 1.00 | |
| 7 | 구 | 신축이음 | 후타재 망상균열 | 0.1~0.2 | 0.5 | 0.5 | 2 | m | 0.50 | |
| 8 | 구 | 신축이음 | 차수판 볼트망실 | | | | 4 | EA | 4.00 | |
| 9 | 구 | 교면포장 | 포장 균열 | 0.3 | 7.0 | | 3 | m | 21.00 | |
| 10 | 구 | 교면포장 | 포장 균열 | 0.3 | 3.0 | | 1 | m | 3.00 | |
| 11 | 구 | 교면포장 | 포장 균열 | 0.3 | 6.0 | | 1 | m | 6.00 | |
| 12 | 구 | 교면포장 | 포장 균열 | 0.3 | 3.0 | | 2 | m | 6.00 | |

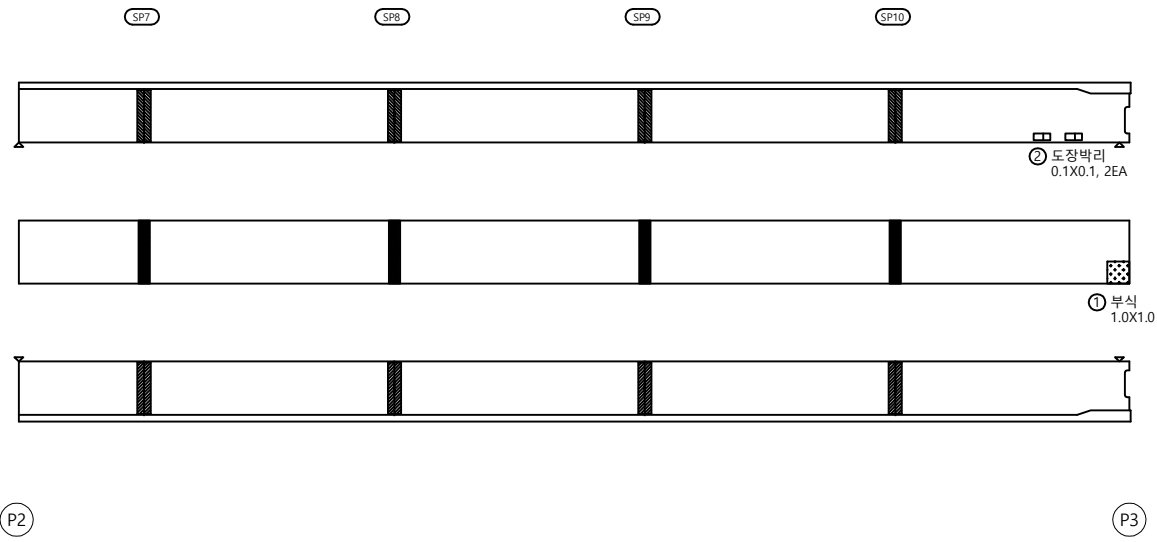
거더외부  
S3 G1

| 번호 | 신/구 | 부재명 | 손 상 현 황 | 손 상 규 모 | | | | | | 비고 |
|---|---|---|---|---|---|---|---|---|---|---|
| 1 | 구 | 거더외부 | 부식 | | 1.0 | 1.0 | 1 | m <sup>2</sup> | 1.00 | |

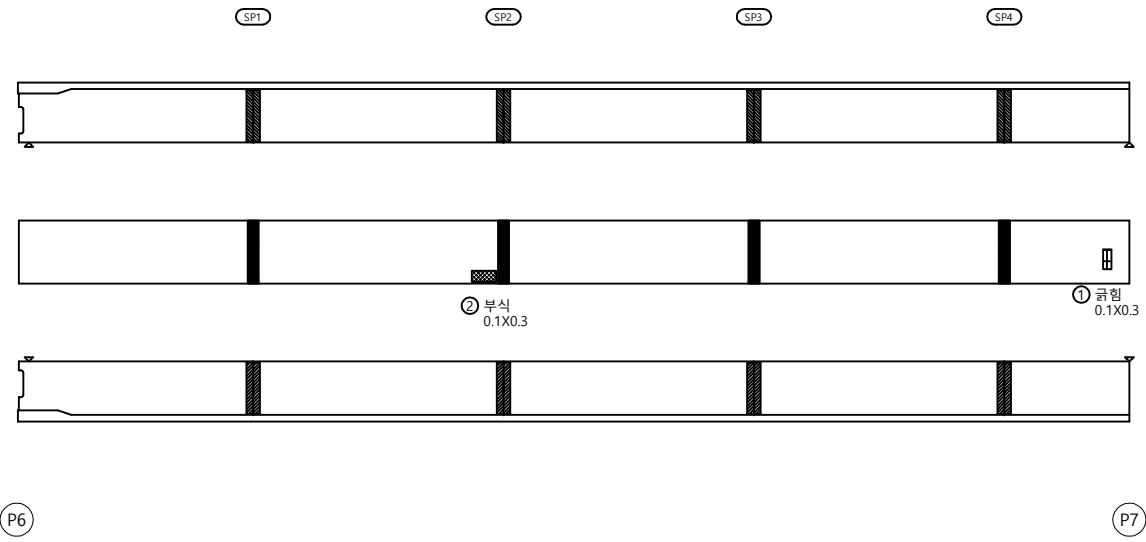
고래진1교(부산) 거더외부 S7 G1

| 번호 | 신/구 | 부재명 | 손 상 현 황 | 손 상 규 모 | | | | | 비고 |
|---|---|---|---|---|---|---|---|---|---|
| 2 | 신 | 거더외부 | 부식 | | 0.1 | 0.3 | 1 | m <sup>2</sup> | 0.03 |

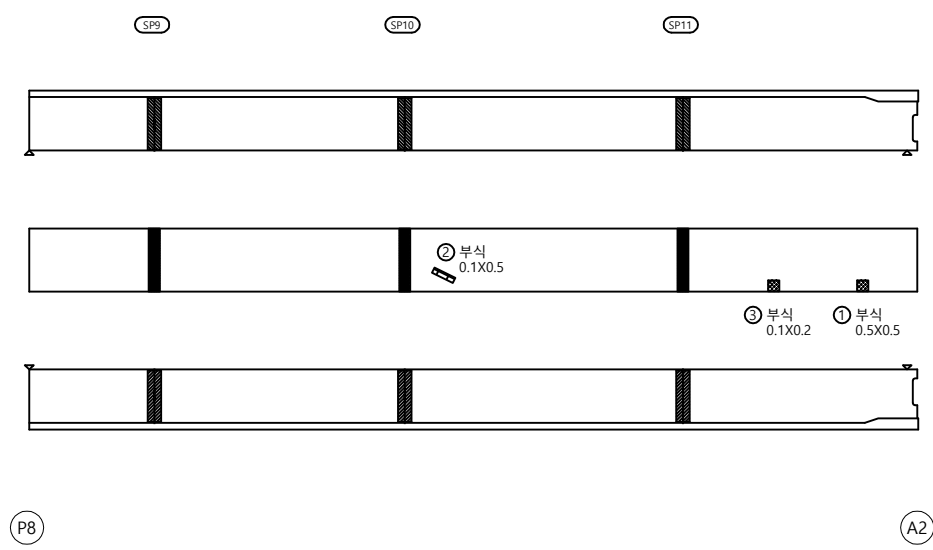
S9 G1

| 번호 | 신/구 | 부재명 | 손 상 현 황 | 손 상 규 모 | | | | | 비고 |
|---|---|---|---|---|---|---|---|---|---|
| 1 | 구 | 거더외부 | 부식 | | 0.5 | 0.5 | 1 | ㎡ | 0.25 |
| 2 | 구 | 거더외부 | 부식 | | 0.1 | 0.5 | 1 | ㎡ | 0.05 |
| 3 | 신 | 거더외부 | 부식 | | 0.1 | 0.2 | 1 | ㎡ | 0.02 |

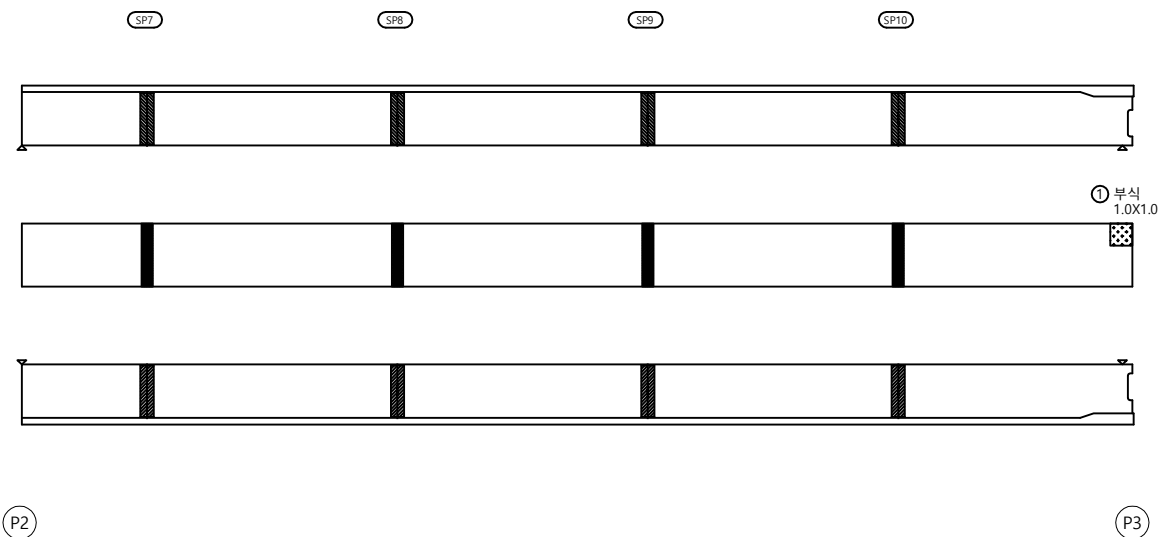
S3 G2

| 번호 | 신/구 | 부재명 | 손 상 현 황 | 손 상 규 모 | | | | | | 비고 |
|---|---|---|---|---|---|---|---|---|---|---|
| 1 | 구 | 거더외부 | 부식 | | 1.0 | 1.0 | 1 | m <sup>2</sup> | 1.00 | |

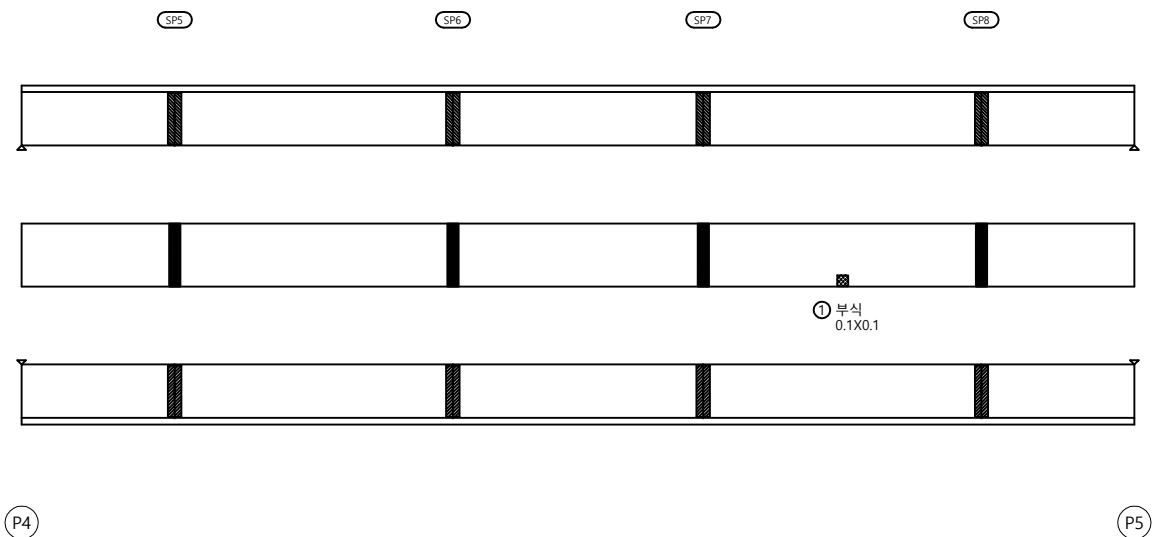
S5 G2

| 번호 | 신/구 | 부재명 | 손 상 현 황 | 손 상 규 모 | | | | | 비고 |
|---|---|---|---|---|---|---|---|---|---|
| 1 | 구 | 거더외부 | 부식 | | 0.1 | 0.1 | 1 | m <sup>2</sup> | 0.01 |

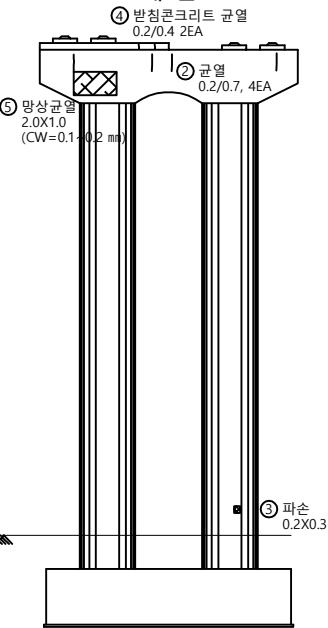
④ 방침콘크리트 균열  
0.2/0.4 2EA

② 균열  
0.2/0.7, 4EA
