고래진1교(울산) 교면포장 - S1

손 상 물 량 표

2025년 부산울산선 구조물 정밀안전점검 용역[터널, 교량]

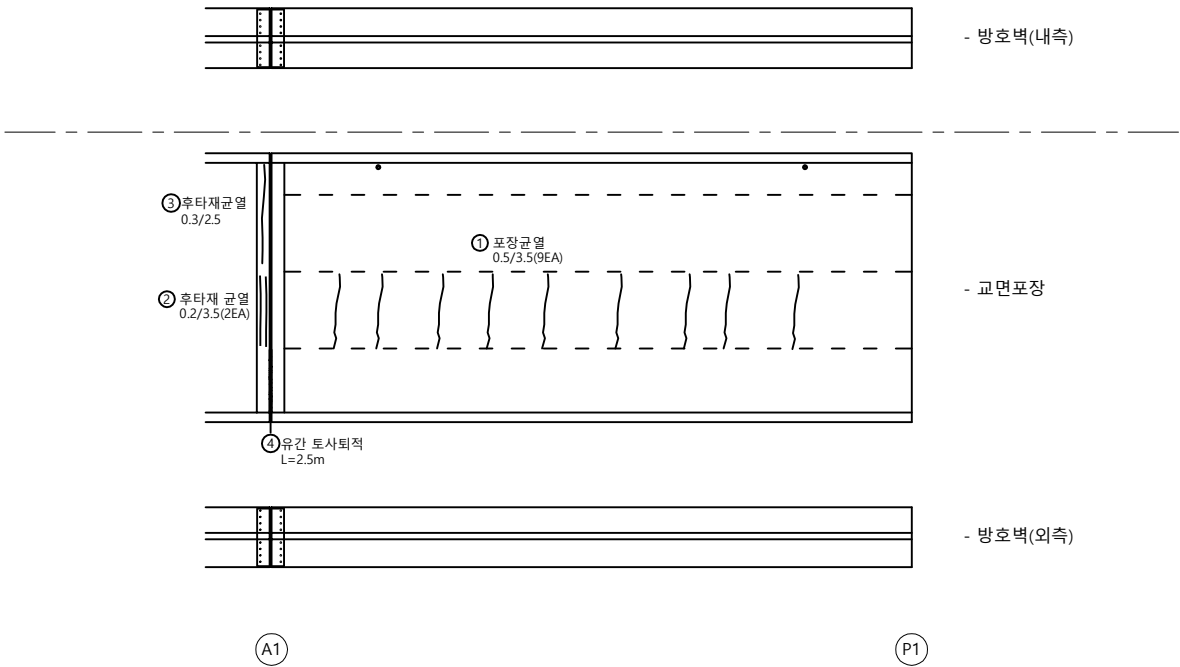
교면포장  
S1

| 번호 | 신/구 | 부재명 | 손 상 현 황 | 손 상 규 모 | | | | | | 비고 |
|---|---|---|---|---|---|---|---|---|---|---|
| 1 | 구 | 교면포장 | 포장 균열 | 0.5 | 3.5 | | 9 | m | 31.50 | |
| 2 | 구 | 신축이음 | 후타재 균열 | 0.2 | 3.5 | | 2 | m | 7.00 | |
| 3 | 구 | 신축이음 | 후타재 균열 | 0.2 | 2.5 | | 1 | m | 2.50 | |
| 4 | 구 | 신축이음 | 유간토사퇴적 | | 2.5 | | 1 | m | 2.50 | |

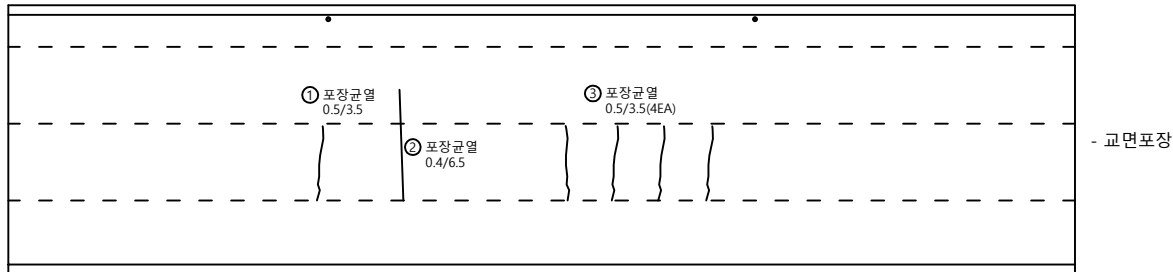
S2

| 번호 | 신/구 | 부재명 | 손 상 현 황 | 손 상 규 모 | | | | | | 비고 |
|---|---|---|---|---|---|---|---|---|---|---|
| 1 | 구 | 교면포장 | 포장 균열 | 0.5 | 3.5 | | 1 | m | 3.50 | |
| 2 | 구 | 교면포장 | 포장 균열 | 0.4 | 6.5 | | 1 | m | 6.50 | |
| 3 | 구 | 교면포장 | 포장 균열 | 0.5 | 3.5 | | 4 | m | 14.00 | |
| 4 | 구 | 방호벽 | 방음벽변형 | | 2.2 | | 1 | m | 2.20 | |

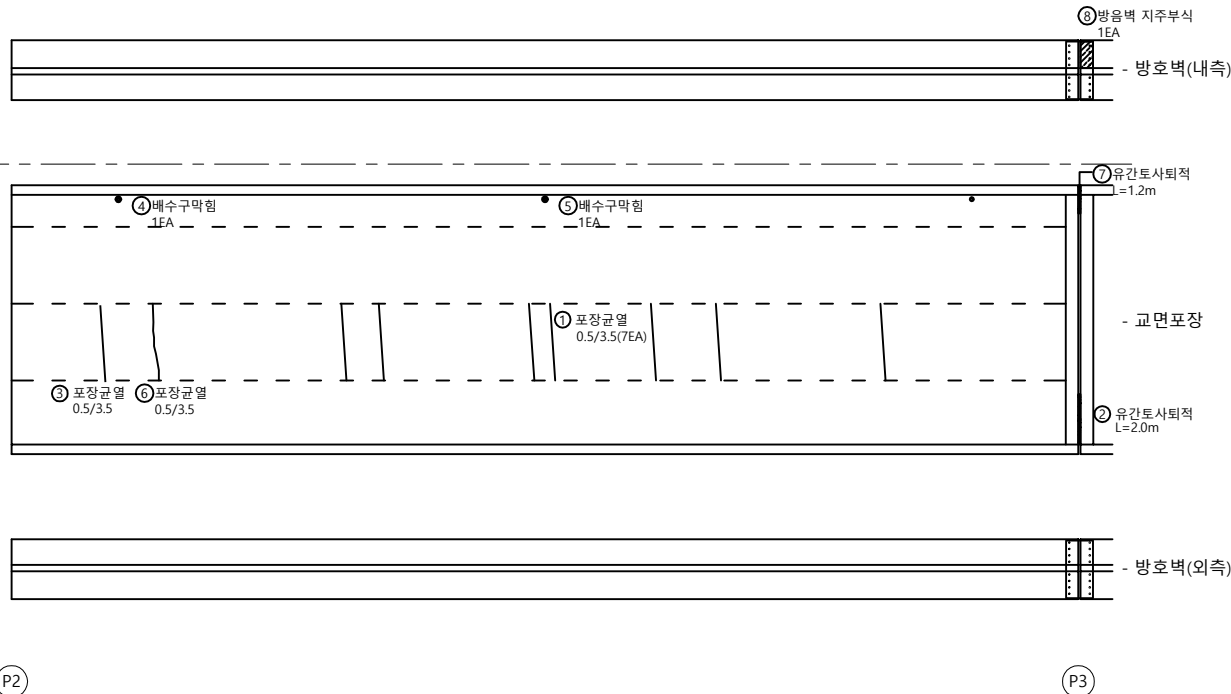
S3

| 번호 | 신/구 | 부재명 | 손 상 현 황 | 손 상 규 모 | | | | | | 비고 |
|---|---|---|---|---|---|---|---|---|---|---|
| 1 | 구 | 교면포장 | 포장 균열 | 0.5 | 3.5 | | 7 | m | 24.50 | |
| 2 | 구 | 신속이음 | 유간토사퇴적 | | 2.0 | | 1 | m | 2.00 | |
| 3 | 구 | 교면포장 | 포장 균열 | 0.5 | 3.5 | | 1 | m | 3.50 | |
| 4 | 구 | 배수시설 | 배수구막힘 | | | | 1 | EA | 1.00 | |
| 5 | 구 | 배수시설 | 배수구막힘 | | | | 1 | EA | 1.00 | |
| 6 | 구 | 교면포장 | 포장 균열 | 0.5 | 3.5 | | 1 | m | 3.50 | |
| 7 | 구 | 신속이음 | 유간토사퇴적 | | 1.2 | | 1 | m | 1.20 | |
| 8 | 구 | 방호벽 | 방음벽 지주부식 | | | | 1 | EA | 1.00 | |

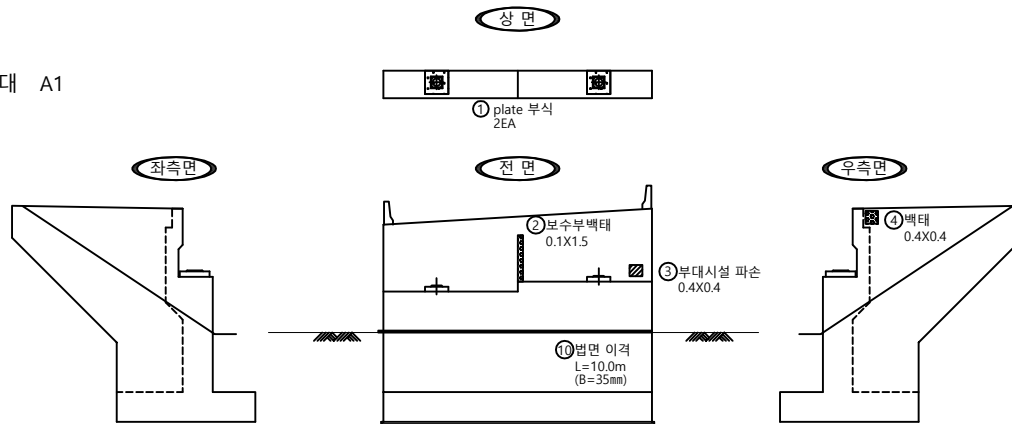
■ 교대 A1

| 번호 | 신/구 | 부재명 | 손상현황 | 손상규모 | | | | | 비고 |
|---|---|---|---|---|---|---|---|---|---|
| 1 | 구 | 교량받침 | plate 부식 | | | | 2 | EA | 2.00 |
| 6 | 신 | 교량받침 | 무수축물탈 균열 | 0.1 | 0.1 | | 1 | m | 0.10 |
| 8 | 신 | 교대 | 망상균열 | 0.1~0.2 | 0.5 | 1.0 | 1 | m <sup>2</sup> | 0.50 |
