남창천교(부산) 교면포장 S1

2025년 부산울산선 구조물 정밀안전점검 용역[터널, 교량]

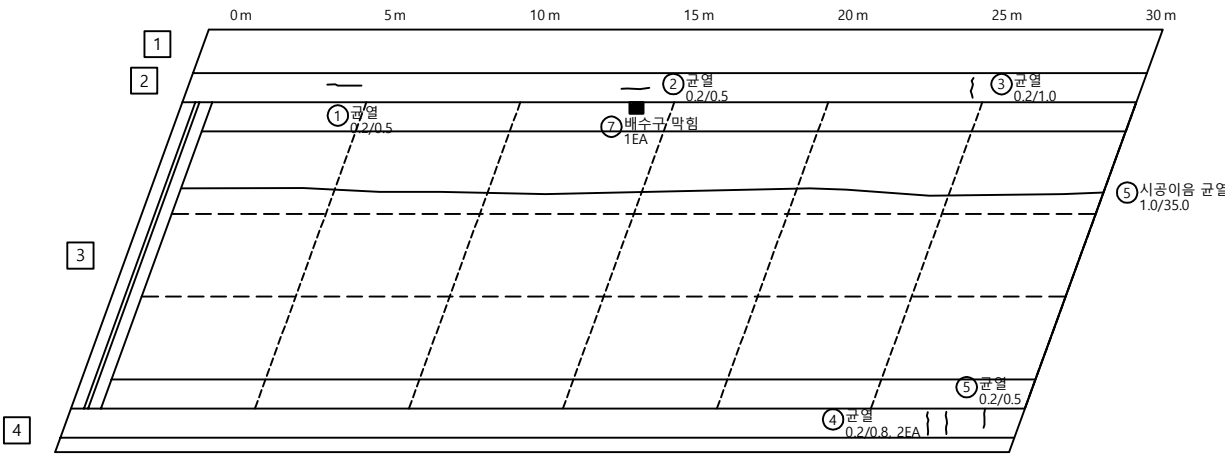
S1

| 번호 | 신/구 | 부재명 | 손상현황 | 손상규모 | | | | | 비고 |
|---|---|---|---|---|---|---|---|---|---|
| 1 | 구 | 방호벽 | 균열 | 0.2 | 0.5 | | 1 | m | 0.50 |
| 2 | 구 | 방호벽 | 균열 | 0.2 | 0.5 | | 1 | m | 0.50 |
| 3 | 구 | 방호벽 | 균열 | 0.2 | 1.0 | | 1 | m | 1.00 |
| 4 | 구 | 중분대 | 균열 | 0.2 | 0.8 | | 2 | m | 1.60 |
| 5 | 구 | 중분대 | 균열 | 0.2 | 0.5 | | 1 | m | 0.50 |
| 6 | 구 | 교면포장 | 시공이음 균열 | 1.0 | 35.0 | | 1 | m | 35.00 |
| 7 | 신 | 배수시설 | 배수구 막힘 | | | | 1 | EA | 1.00 |

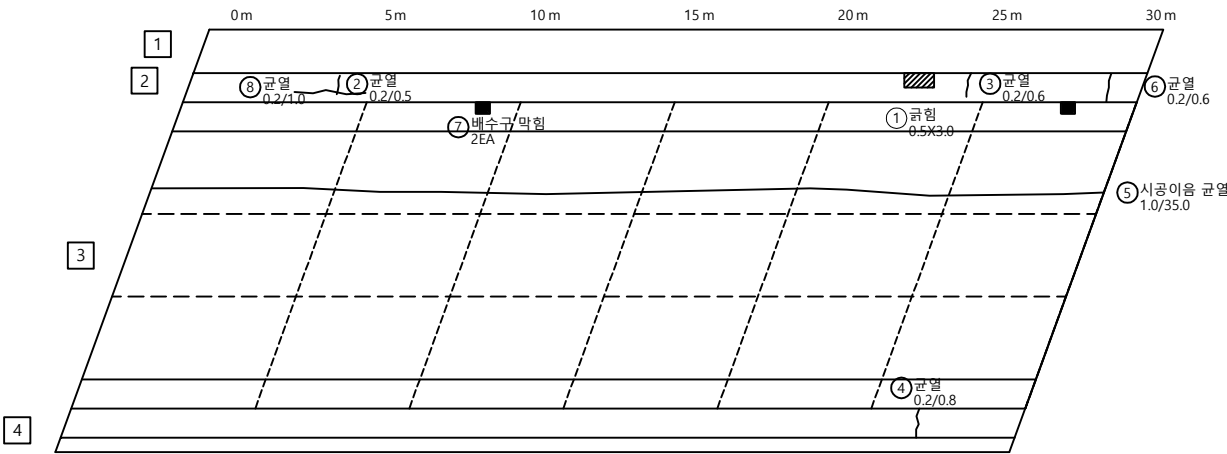
S2

| 번호 | 신/구 | 부재명 | 손상현황 | 손상규모 | | | | | 비고 |
|---|---|---|---|---|---|---|---|---|---|
| 1 | 구 | 방호벽 | 균열 | | 0.5 | 3.0 | 1 | m <sup>2</sup> | 1.50 |
| 2 | 구 | 방호벽 | 균열 | 0.2 | 0.5 | | 1 | m | 0.50 |
| 3 | 구 | 방호벽 | 균열 | 0.2 | 0.6 | | 1 | m | 0.60 |
| 4 | 구 | 중분대 | 균열 | 0.2 | 0.8 | | 1 | m | 0.80 |
| 5 | 구 | 교면포장 | 시공이음 균열 | 1.0 | 35.0 | | 1 | m | 35.00 |
| 6 | 구 | 방호벽 | 균열 | 0.2 | 0.6 | | 1 | m | 0.60 |
| 7 | 신 | 배수시설 | 배수구 막힘 | | | | 2 | EA | 2.00 |
| 8 | 신 | 방호벽 | 균열 | 0.2 | 1.0 | | 1 | m | 1.00 |

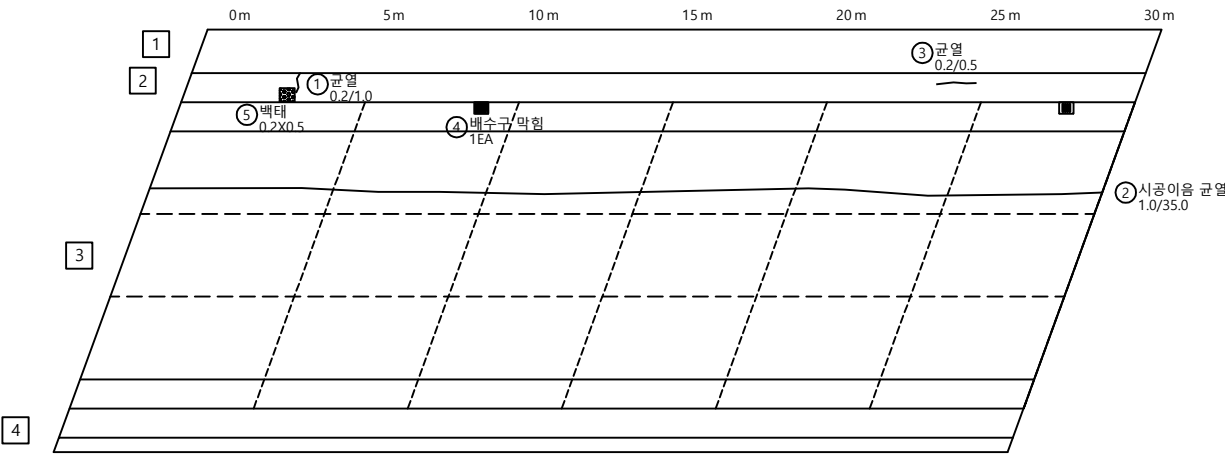
S3

| 번호 | 신/구 | 부재명 | 손상현황 | 손상규모 | | | | | 비고 |
|---|---|---|---|---|---|---|---|---|---|
| 1 | 구 | 방호벽 | 균열 | 0.2 | 1.0 | | 1 | m | 1.00 |
| 2 | 구 | 교면포장 | 시공이음 균열 | 1.0 | 35.0 | | 1 | m | 35.00 |
| 3 | 구 | 방호벽 | 균열 | 0.2 | 0.5 | | 1 | m | 0.50 |
| 4 | 신 | 배수시설 | 배수구 막힘 | | | | 1 | EA | 1.00 |
| 5 | 신 | 방호벽 | 백태 | | 0.2 | 0.5 | 1 | m <sup>2</sup> | 0.10 |

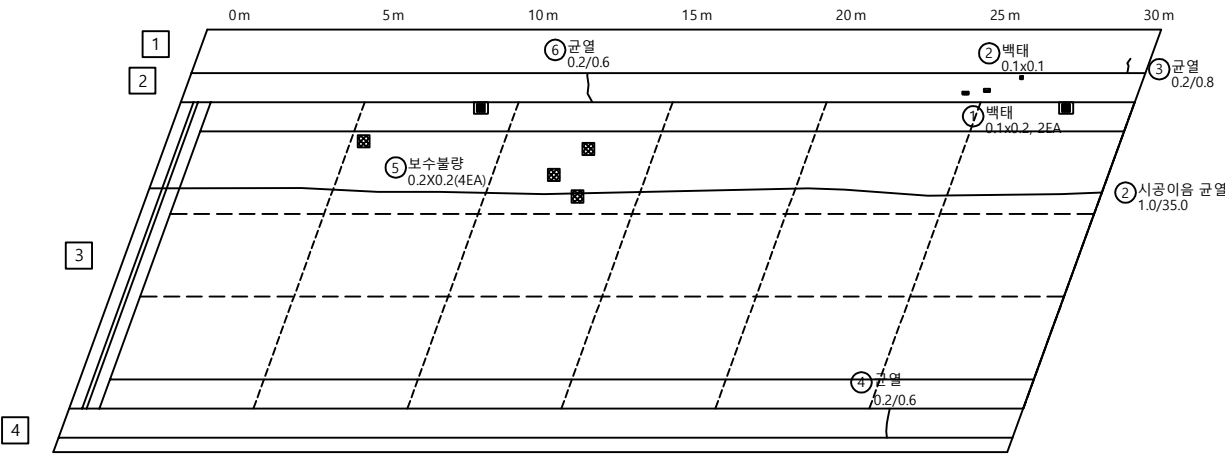
S4

| 번호 | 신/구 | 부재명 | 손상현황 | 손상규모 | | | | | | 비고 |
|---|---|---|---|---|---|---|---|---|---|---|
| 1 | 구 | 방호벽 | 백태 | | 0.1 | 0.2 | 2 | m² | 0.04 | |
| 2 | 구 | 방호벽 | 백태 | | 0.1 | 0.1 | 1 | m² | 0.01 | |
| 3 | 구 | 방호벽 | 균열 | 0.2 | 0.8 | | 1 | m | 0.80 | |
| 4 | 구 | 중분대 | 균열 | 0.2 | 0.6 | | 1 | m | 0.60 | |
| 5 | 구 | 교면포장 | 보수불량 | | 0.2 | 0.2 | 4 | m² | 0.16 | |
| 6 | 구 | 방호벽 | 균열 | 0.2 | 0.6 | | 1 | m | 0.60 | |
| 7 | 구 | 교면포장 | 시공이음 균열 | 1.0 | 35.0 | | 1 | m | 35.00 | |

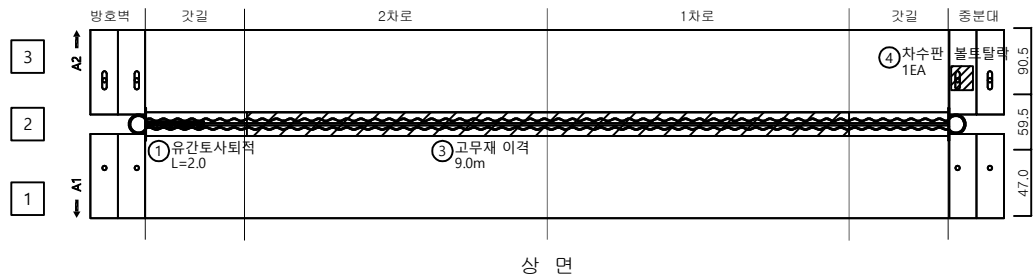
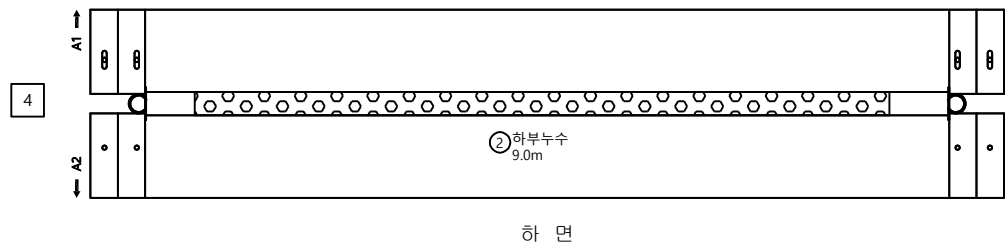
신축이음  
A1

| 번호 | 신/구 | 부재명 | 손 상 현 황 | 손 상 규 모 | | | | | 비고 |
|---|---|---|---|---|---|---|---|---|---|
| 2 | 구 | 신축이음 | 하부누수 | | 9.0 | | 1 | m | 9.00 |

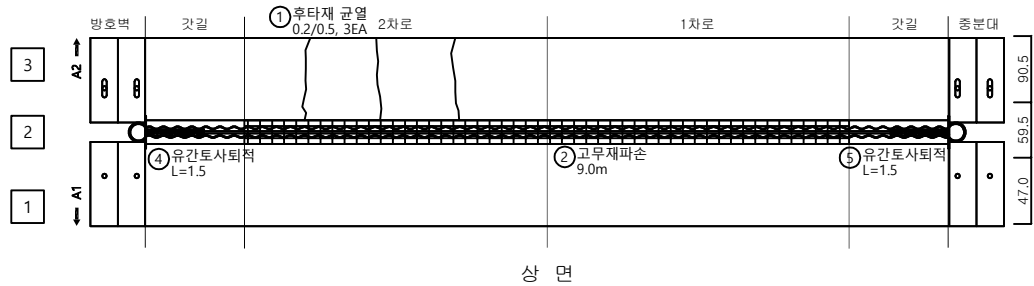
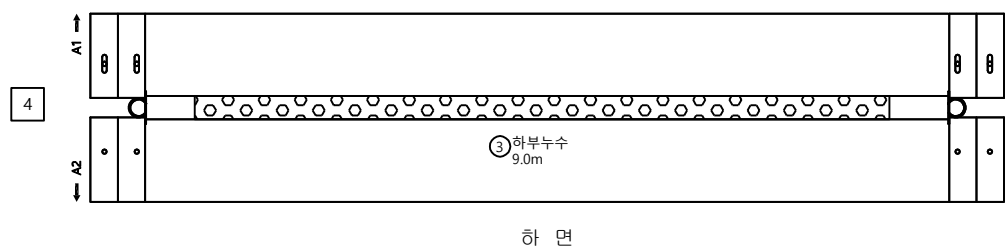
남창천교(부산) 신축이음 A2

| 번호 | 신/구 | 부재명 | 손 상 현 황 | 손 상 규 모 | | | | | 비고 |
|---|---|---|---|---|---|---|---|---|---|
| 1 | 구 | 신축이음 | 후타재 균열 | 0.2 | 0.5 | | 3 | m | 1.50 |
| 3 | 구 | 신축이음 | 하부누수 | | 9.0 | | 1 | m | 9.00 |

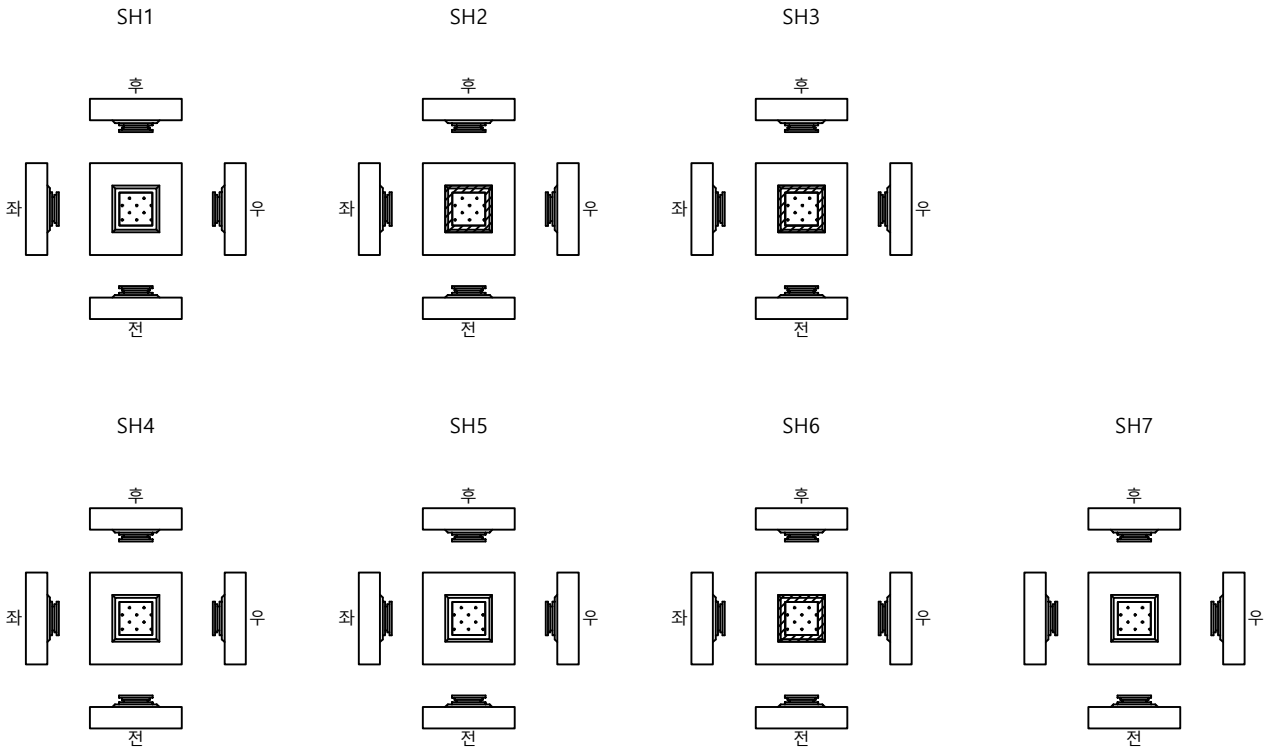
| 번호 | 신/구 | 부재명 | 손 상 현 황 | 손 상 규 모 | | | | | | 비고 |
|---|---|---|---|---|---|---|---|---|---|---|
| 1 | 구 | 교량받침 | plate 부식 | | | | 7 | EA | 7.00 | |

- ①plate 부식  
7EA
- ②탄성패드 밀림  
3EA

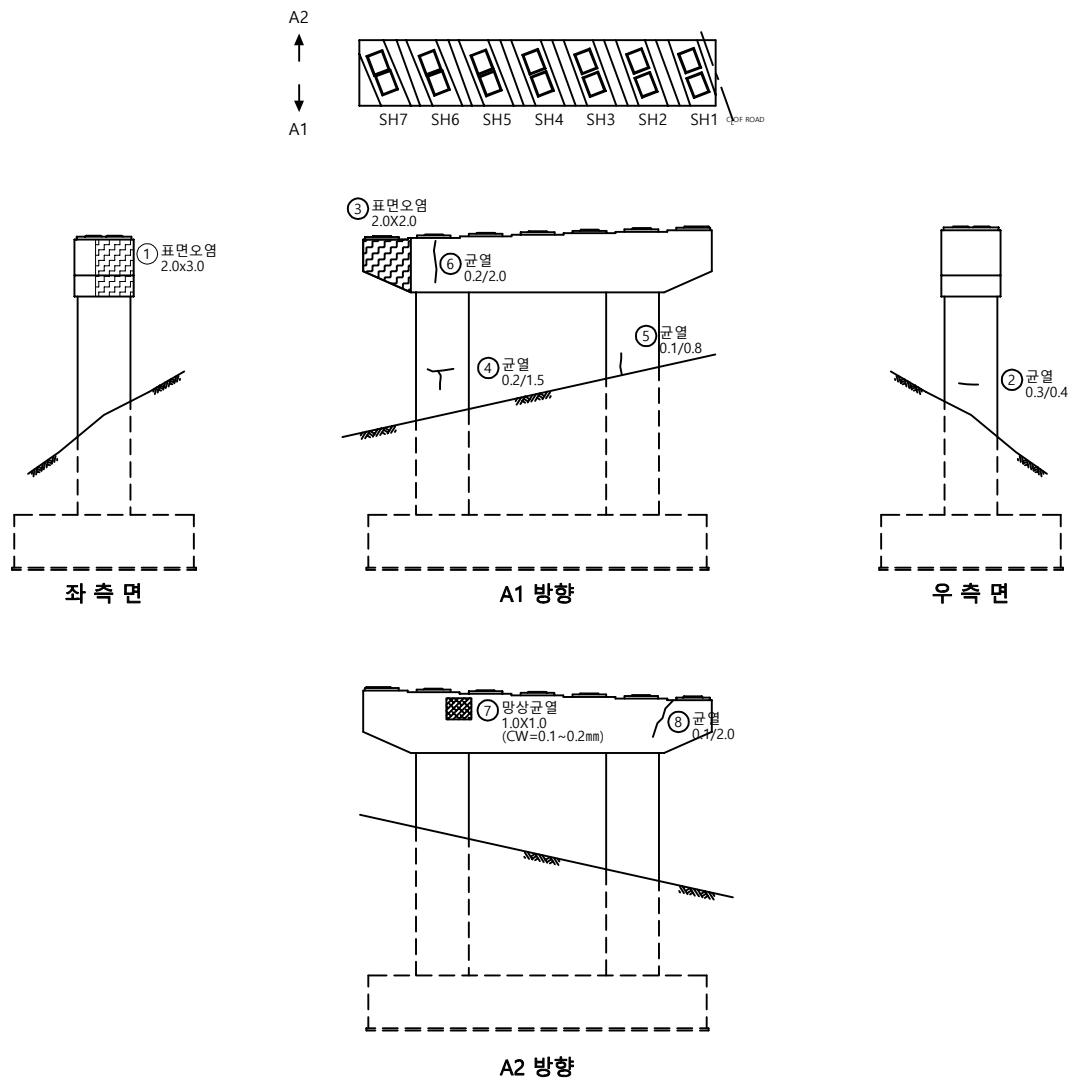
P1

| 번호 | 신/구 | 부재명 | 손상현황 | 손상규모 | | | | | | 비고 |
|---|---|---|---|---|---|---|---|---|---|---|
| 2 | 구 | 교각 | 균열 | 0.3 | 0.4 | | 1 | m | 0.40 | |
| 4 | 구 | 교각 | 균열 | 0.2 | 1.5 | | 1 | m | 1.50 | |
| 5 | 구 | 교각 | 균열 | 0.1 | 0.8 | | 1 | m | 0.80 | |
| 6 | 신 | 교각 | 균열 | 0.2 | 2.0 | | 1 | m | 2.00 | |
| 7 | 신 | 교각 | 망상균열 | 0.1~0.2 | 1.0 | 1.0 | 1 | m <sup>2</sup> | 1.00 | |
| 8 | 신 | 교각 | 균열 | 0.1 | 2.0 | | 1 | m | 2.00 | |

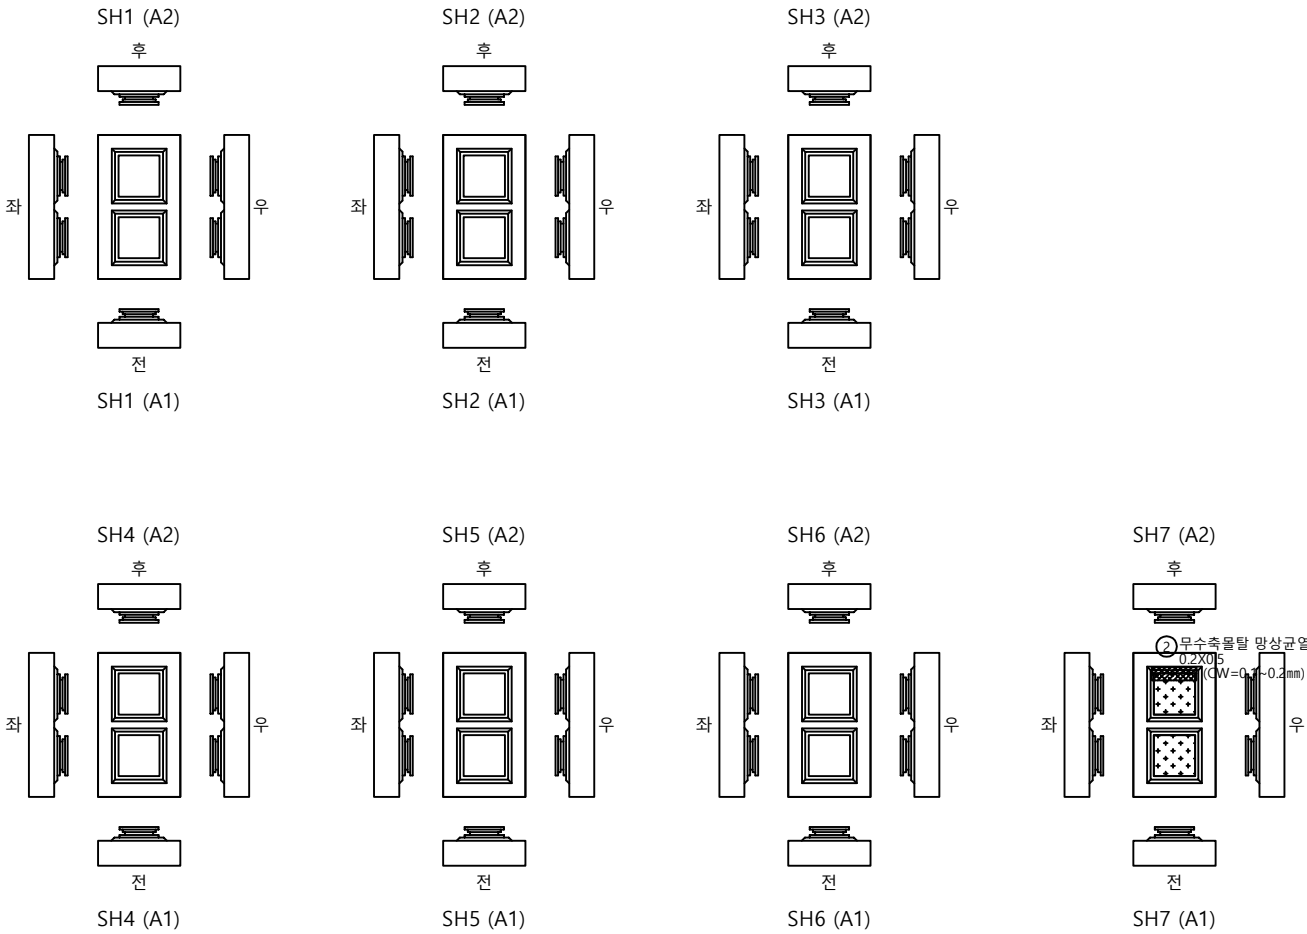
| 번호 | 신/구 | 부재명 | 손 상 현 황 | 손 상 규 모 | | | | | | 비고 |
|---|---|---|---|---|---|---|---|---|---|---|
| 1 | 구 | 교량받침 | plate 부식 | | | | 2 | EA | 2.00 | |
| 2 | 신 | 교량받침 | 무수축물탈 망상균열 | 0.1~0.2 | 0.2 | 0.5 | 1 | m² | 0.10 | |

① plate 부식  
2EA

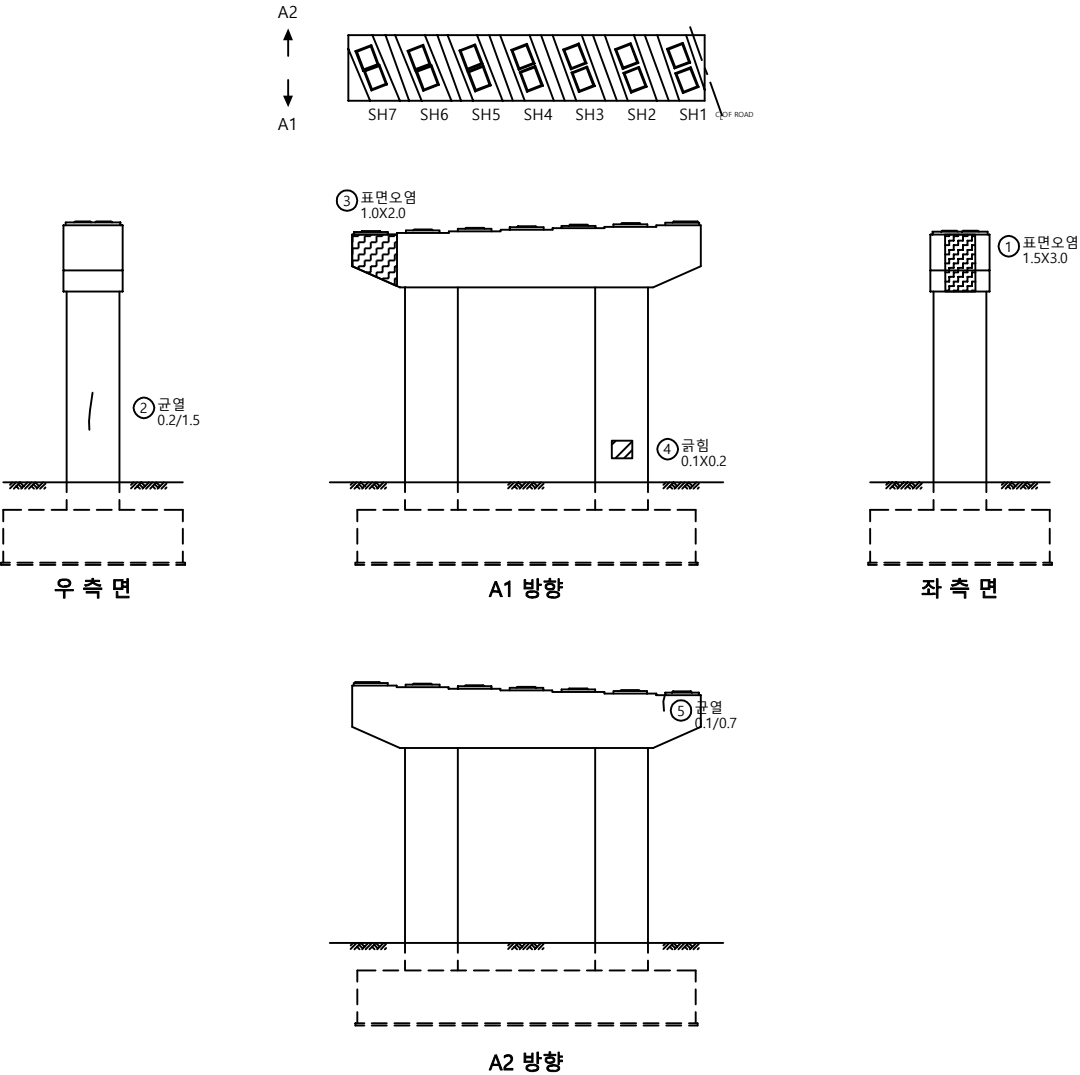
교각  
P2

| 번호 | 신/구 | 부재명 | 손상현황 | 손상규모 | | | | | | 비고 |
|---|---|---|---|---|---|---|---|---|---|---|
| 2 | 구 | 교각 | 균열 | 0.2 | 1.5 | | 1 | m | 1.50 | |
| 4 | 구 | 교각 | 균열 | | 0.1 | 0.2 | 1 | m <sup>2</sup> | 0.02 | |
| 5 | 신 | 교각 | 균열 | 0.1 | 0.7 | | 1 | m | 0.70 | |

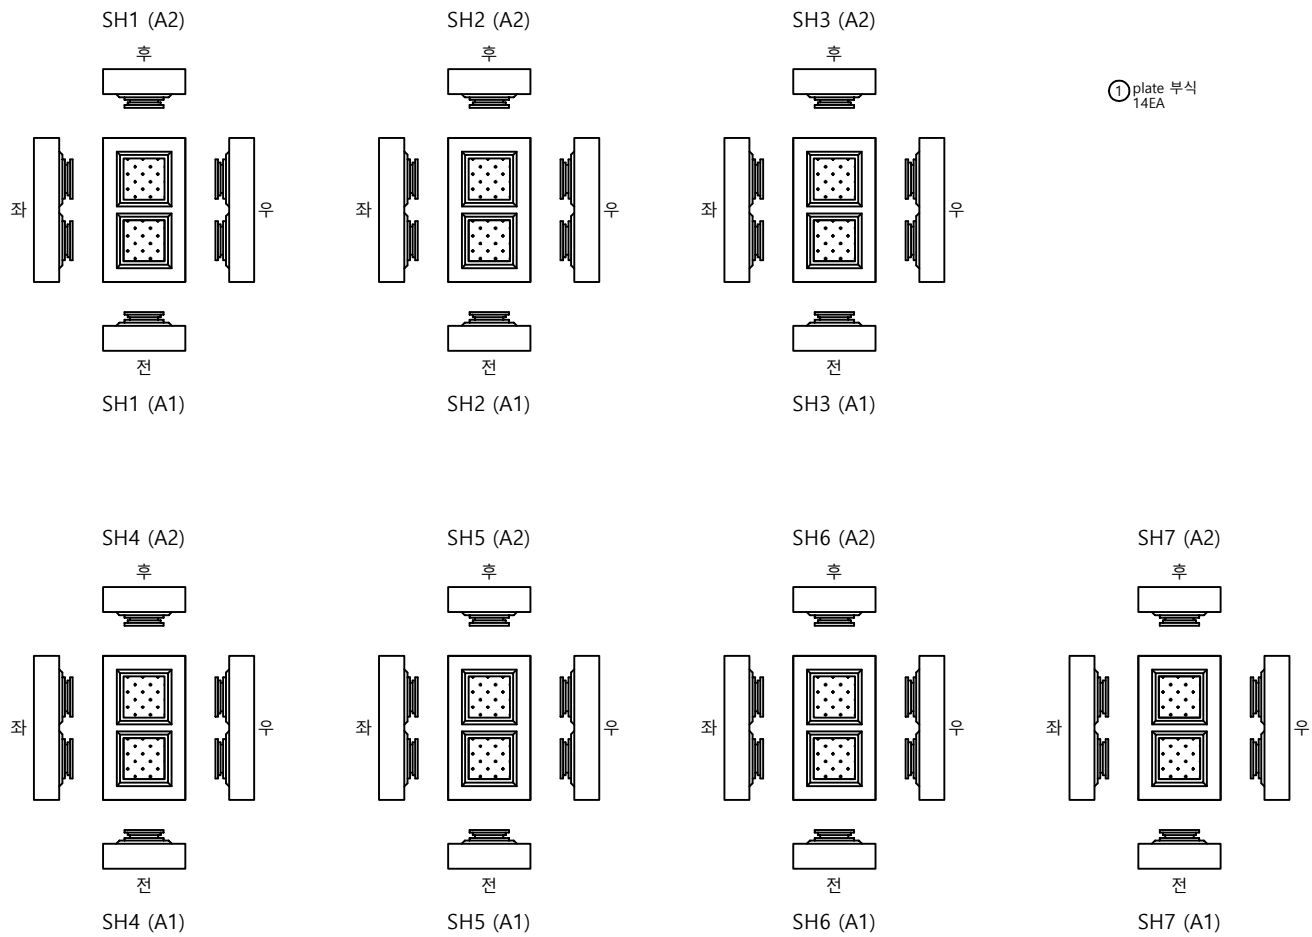
| P2 | | | | | | | | | | |

| P2 | | | | | | | | | | |
|---|---|---|---|---|---|---|---|---|---|---|
| 1 | 구 | 교량받침 | plate 부식 | | | | 14 | EA | 14.00 | |

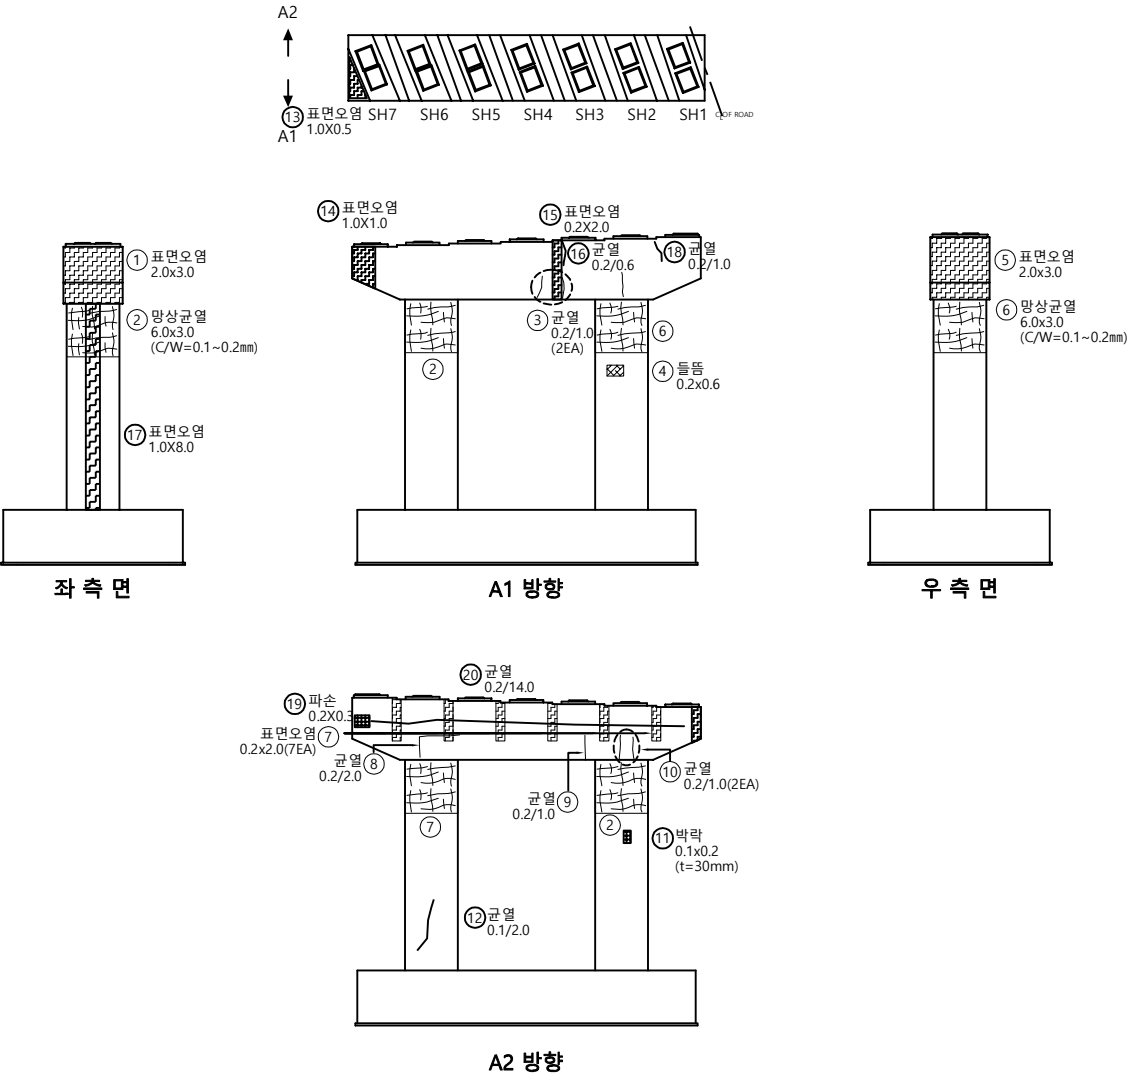
P3

| 번호 | 신/구 | 부재명 | 손 상 현 황 | 손 상 규 모 | | | | | 비고 |
|---|---|---|---|---|---|---|---|---|---|
| 2 | 구 | 교각 | 망상균열 | 0.1~0.2 | 6.0 | 3.0 | 1 | m <sup>2</sup> | 18.00 |
| 3 | 구 | 교각 | 균열 | 0.2 | 1.0 | | 2 | m | 2.00 |
| 6 | 구 | 교각 | 망상균열 | 0.1~0.2 | 6.0 | 3.0 | 1 | m <sup>2</sup> | 18.00 |
| 8 | 구 | 교각 | 균열 | 0.2 | 2.0 | | 1 | m | 2.00 |
| 9 | 구 | 교각 | 균열 | 0.2 | 1.0 | | 1 | m | 1.00 |
| 10 | 구 | 교각 | 균열 | 0.2 | 1.0 | | 2 | m | 2.00 |
| 12 | 구 | 교각 | 균열 | 0.1 | 2.0 | | 1 | m | 2.00 |
| 16 | 구 | 교각 | 균열 | 0.2 | 0.6 | | 1 | m | 0.60 |
| 18 | 신 | 교각 | 균열 | 0.2 | 1.0 | | 1 | m | 1.00 |
| 20 | 신 | 교각 | 균열 | 0.2 | 14.0 | | 1 | m | 14.00 |

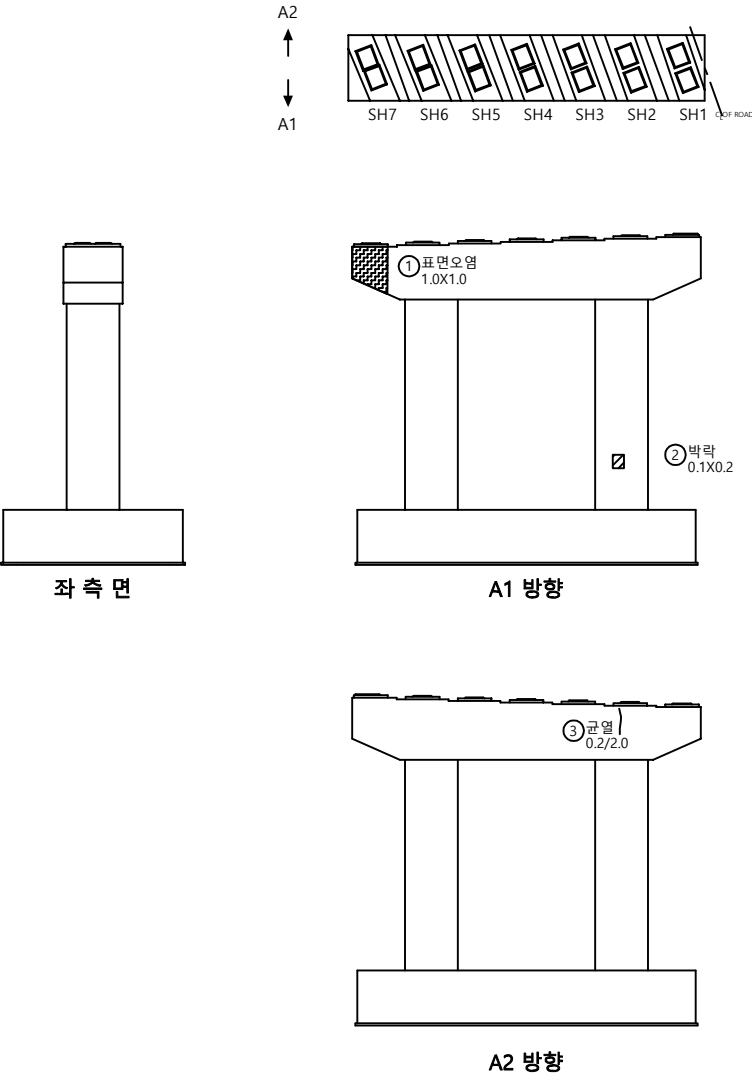
P4

| 번호 | 신/구 | 부재명 | 손 상 현 황 | 손 상 규 모 | | | | | | 비고 |
|---|---|---|---|---|---|---|---|---|---|---|
| 3 | 신 | 교각 | 균열 | 0.2 | 2.0 | | 1 | m | 2.00 | |

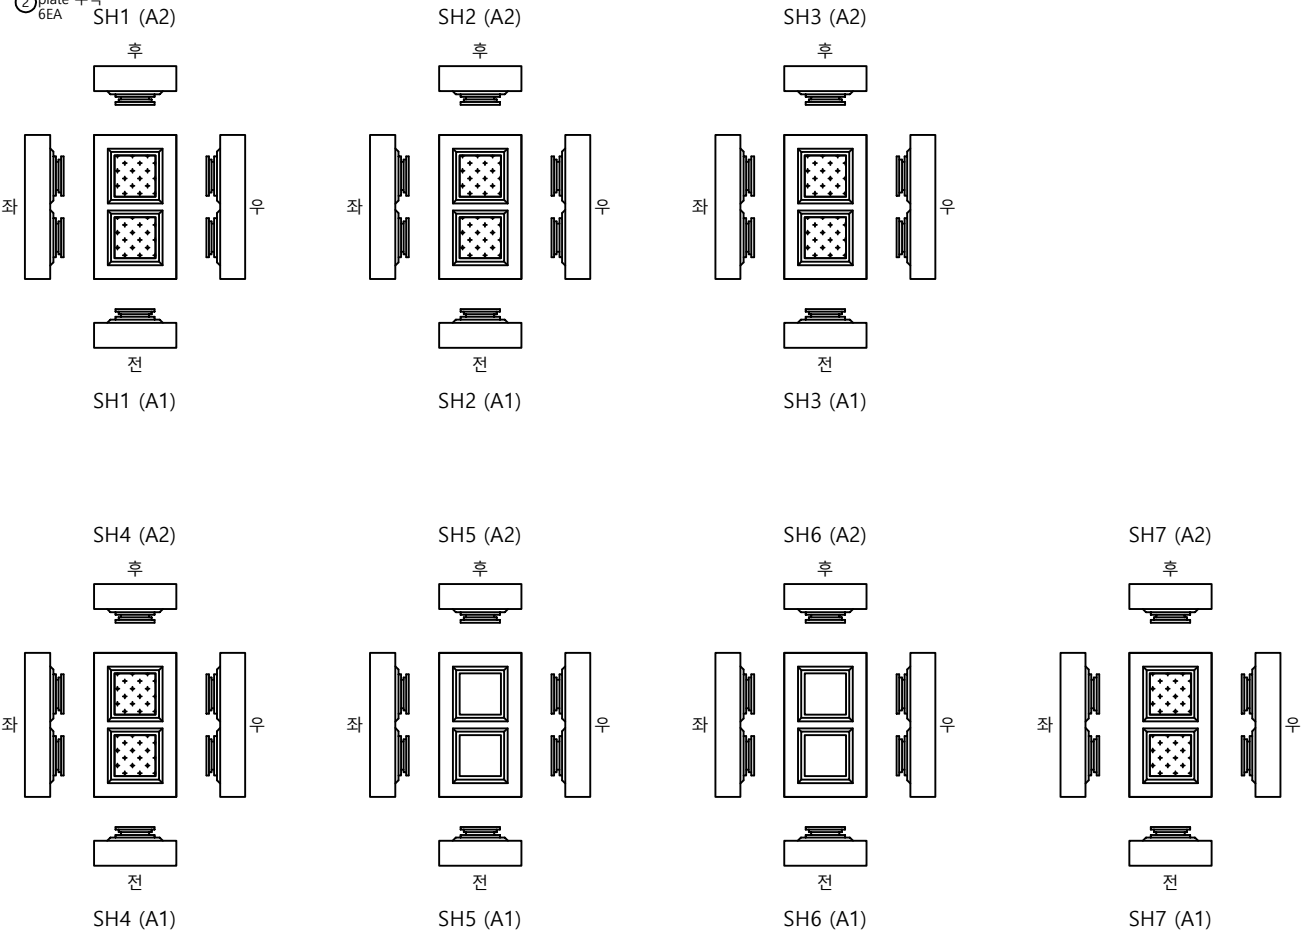
| 번호 | 신/구 | 부재명 | 손 상 현 황 | 손 상 규 모 | | | | | | 비고 |
|---|---|---|---|---|---|---|---|---|---|---|
| 1 | 구 | 교량받침 | plate 부식 | | | | 4 | EA | 4.00 | |
| 2 | 신 | 교량받침 | plate 부식 | | | | 6 | EA | 6.00 | |

- ① plate 부식  
4EA
- ② plate 부식  
6EA

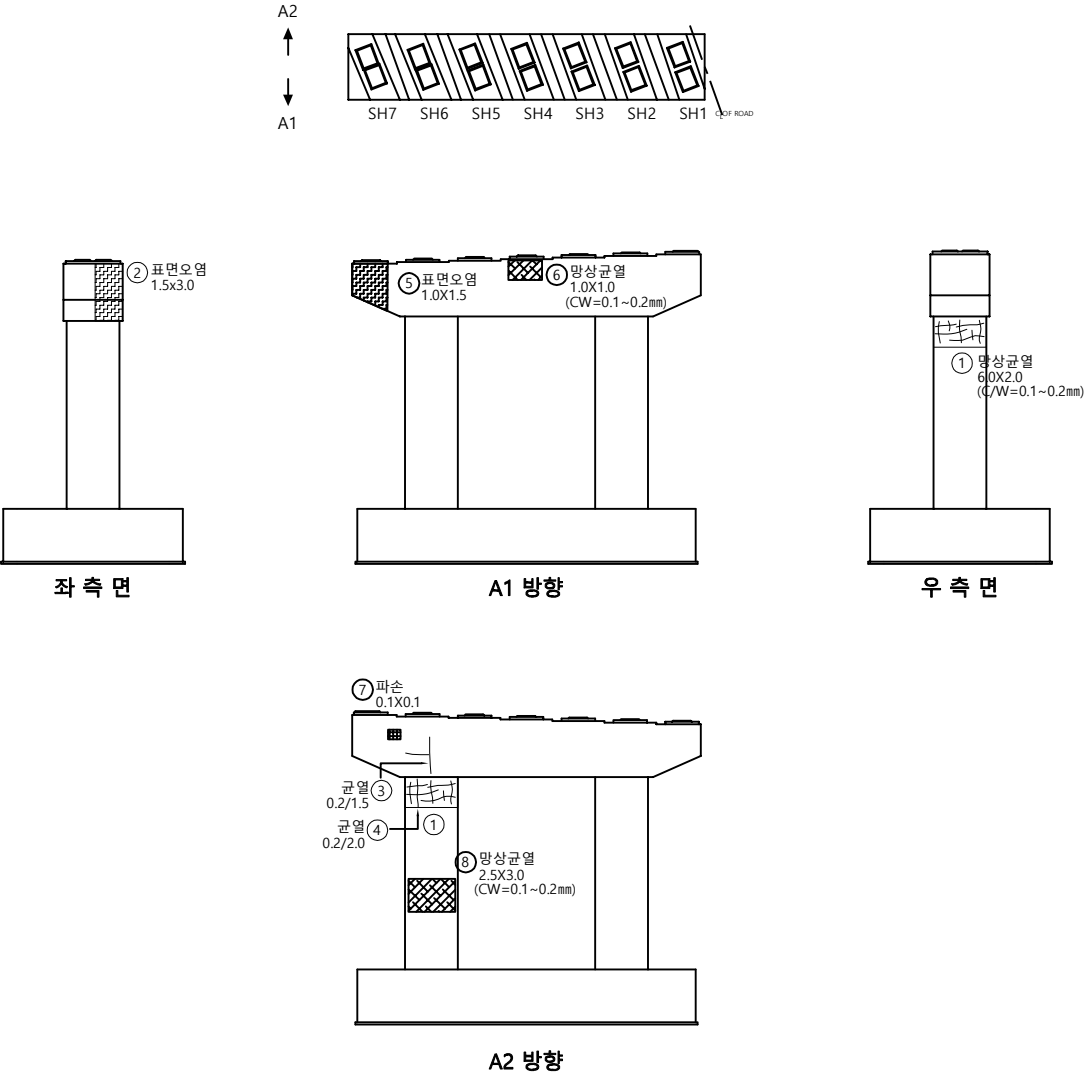
P5

| 번호 | 신/구 | 부재명 | 손상현황 | 손상규모 | | | | | | 비고 |
|---|---|---|---|---|---|---|---|---|---|---|
| 1 | 구 | 교각 | 망상균열 | 0.1~0.2 | 6.0 | 2.0 | 1 | m <sup>2</sup> | 12.00 | |
| 3 | 구 | 교각 | 균열 | 0.2 | 1.5 | | 1 | m | 1.50 | |
| 4 | 구 | 교각 | 균열 | 0.2 | 2.0 | | 1 | m | 2.00 | |
| 6 | 신 | 교각 | 망상균열 | 0.1~0.2 | 1.0 | 1.0 | 1 | m <sup>2</sup> | 1.00 | |
| 8 | 신 | 교각 | 망상균열 | 0.1~0.2 | 2.5 | 3.0 | 1 | m <sup>2</sup> | 7.50 | |
