남창천교(울산) 교면포장 S1

2025년 부산울산선 구조물 정밀안전점검 용역[터널, 교량]

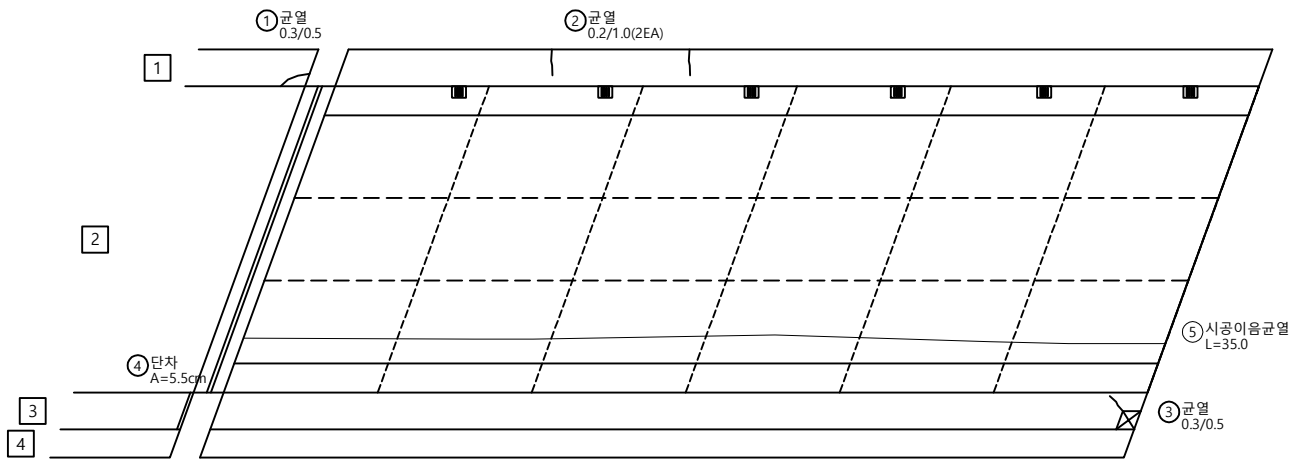
S1

| 번호 | 신/구 | 부재명 | 손상현황 | 손상규모 | | | | | 비고 |
|---|---|---|---|---|---|---|---|---|---|
| 1 | 구 | 중분대 | 균열 | 0.3 | 0.5 | | 1 | m | 0.50 |
| 2 | 구 | 중분대 | 균열 | 0.2 | 1.0 | | 2 | m | 2.00 |
| 3 | 구 | 방호벽 | 균열 | 0.3 | 0.5 | | 1 | m | 0.50 |
| 4 | 구 | 방호벽 | 단차 | | | | 1 | EA | 1.00 |
| 5 | 구 | 교면포장 | 시공이음 균열 | 1.0 | 35.0 | | 1 | m | 35.00 |

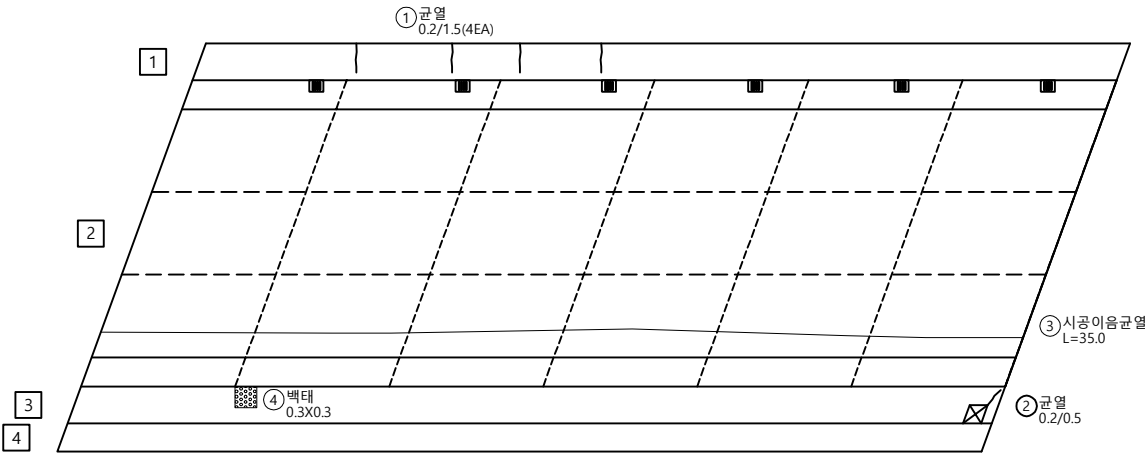
교면포장  
S2

| 번호 | 신/구 | 부재명 | 손상현황 | 손상규모 | | | | | | 비고 |
|---|---|---|---|---|---|---|---|---|---|---|
| 1 | 구 | 중분대 | 균열 | 0.2 | 1.5 | | 4 | m | 6.00 | |
| 2 | 구 | 방호벽 | 균열 | 0.2 | 0.5 | | 1 | m | 0.50 | |
| 3 | 구 | 교면포장 | 시공이음 균열 | 1.0 | 35.0 | | 1 | m | 35.00 | |
| 4 | 구 | 방호벽 | 백태 | | 0.3 | 0.3 | 1 | m <sup>2</sup> | 0.09 | |

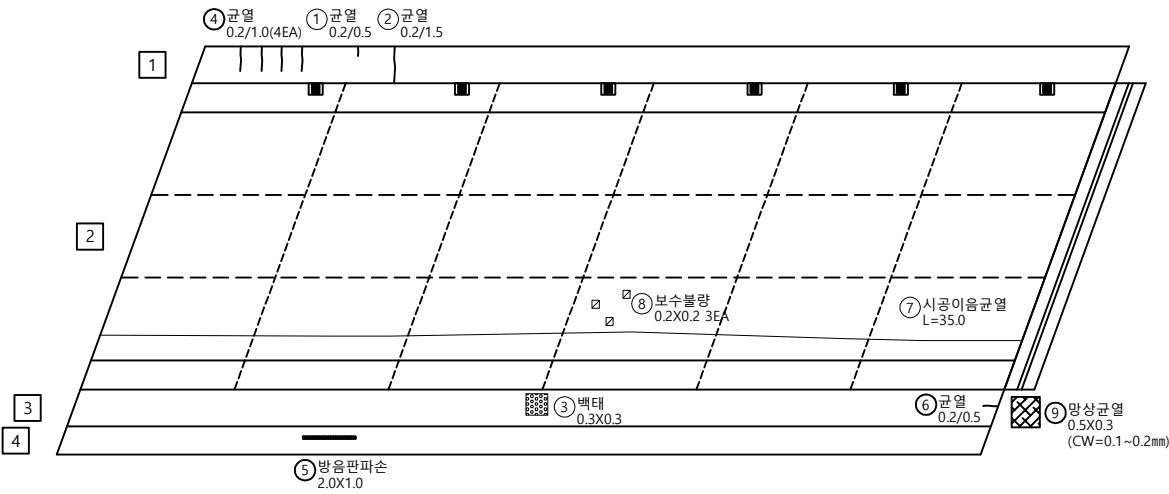
| 번호 | 신/구 | 부재명 | 손상현황 | 손상규모 | | | | | | 비고 |
|---|---|---|---|---|---|---|---|---|---|---|
| 1 | 구 | 중분대 | 균열 | 0.2 | 0.5 | | 1 | m | 0.50 | |
| 2 | 구 | 중분대 | 균열 | 0.2 | 1.5 | | 1 | m | 1.50 | |
| 4 | 구 | 중분대 | 균열 | 0.2 | 1.0 | | 4 | m | 4.00 | |
| 6 | 구 | 방호벽 | 균열 | 0.2 | 0.5 | | 1 | m | 0.50 | |
| 7 | 구 | 교면포장 | 시공이음 균열 | 1.0 | 35.0 | | 1 | m | 35.00 | |
| 9 | 신 | 방호벽 | 망상균열 | 0.1~0.2 | 0.5 | 0.3 | 1 | ㎡ | 0.15 | |

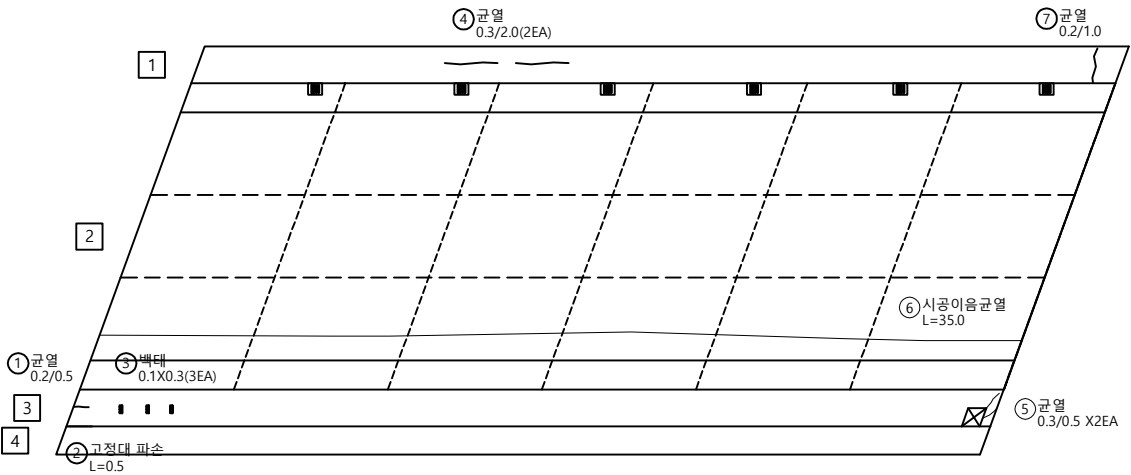
| 번호 | 신/구 | 부재명 | 손상현황 | 손상규모 | | | | | | 비고 |
|---|---|---|---|---|---|---|---|---|---|---|
| 1 | 구 | 방호벽 | 균열 | 0.3 | 0.5 | | 1 | m | 0.50 | |
| 4 | 구 | 중분대 | 균열 | 0.2 | 2.0 | | 2 | m | 4.00 | |
| 5 | 구 | 방호벽 | 균열 | 0.3 | 0.5 | | 2 | m | 1.00 | |
| 6 | 구 | 교면포장 | 시공이음 균열 | 1.0 | 35.0 | | 1 | m | 35.00 | |
| 7 | 신 | 중분대 | 균열 | 0.2 | 1.0 | | 1 | m | 1.00 | |

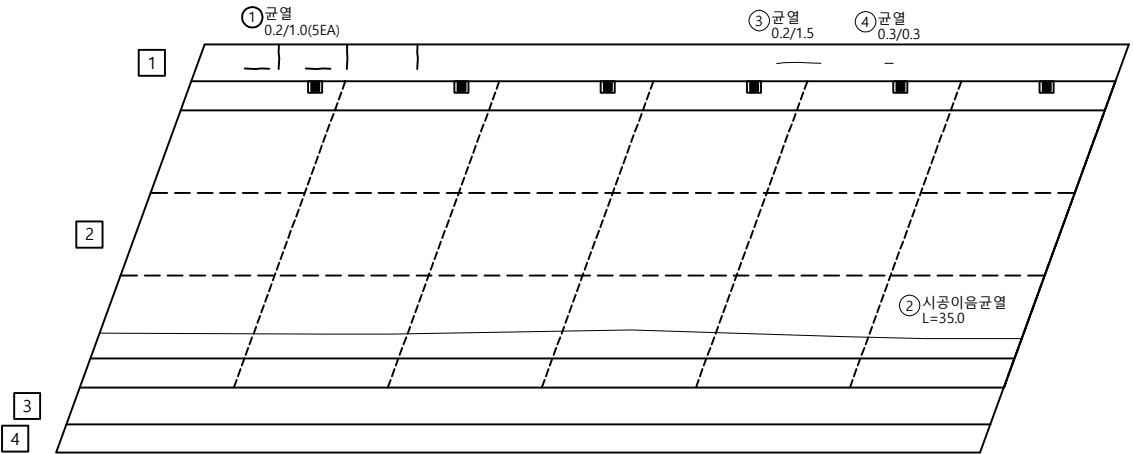
| 번호 | 신/구 | 부재명 | 손상현황 | 손상규모 | | | | | 비고 |
|---|---|---|---|---|---|---|---|---|---|
| 1 | 구 | 중분대 | 균열 | 0.2 | 1.0 | | 5 | m | 5.00 |
| 2 | 구 | 교면포장 | 시공이음 균열 | 1.0 | 35.0 | | 1 | m | 35.00 |
| 3 | 구 | 중분대 | 균열 | 0.2 | 1.5 | | 1 | m | 1.50 |
| 4 | 구 | 중분대 | 균열 | 0.3 | 0.3 | | 1 | m | 0.30 |

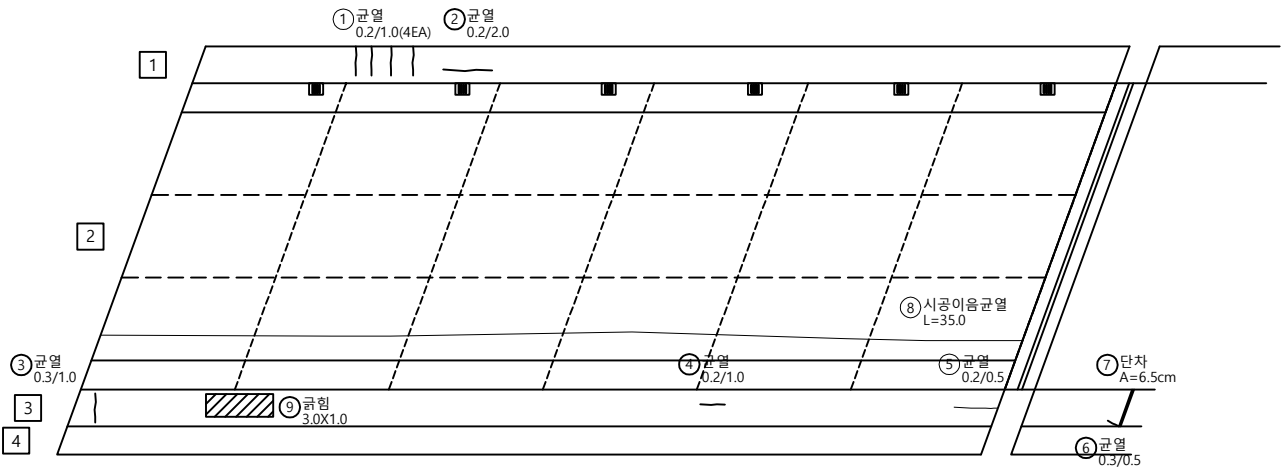
| 번호 | 신/구 | 부재명 | 손상현황 | 손상규모 | | | | | | 비고 |
|---|---|---|---|---|---|---|---|---|---|---|
| 1 | 구 | 중분대 | 균열 | 0.2 | 1.0 | | 4 | m | 4.00 | |
| 2 | 구 | 중분대 | 균열 | 0.2 | 2.0 | | 1 | m | 2.00 | |
| 3 | 구 | 방호벽 | 균열 | 0.3 | 1.0 | | 1 | m | 1.00 | |
| 4 | 구 | 방호벽 | 균열 | 0.2 | 1.0 | | 1 | m | 1.00 | |
| 5 | 구 | 방호벽 | 균열 | 0.2 | 1.0 | | 1 | m | 1.00 | |
| 6 | 구 | 방호벽 | 균열 | 0.3 | 0.5 | | 1 | m | 0.50 | |
| 8 | 구 | 교면포장 | 시공이음 균열 | 1.0 | 35.0 | | 1 | m | 35.00 | |
| 9 | 신 | 방호벽 | 균열 | | 3.0 | 1.0 | 1 | m | 3.00 | |

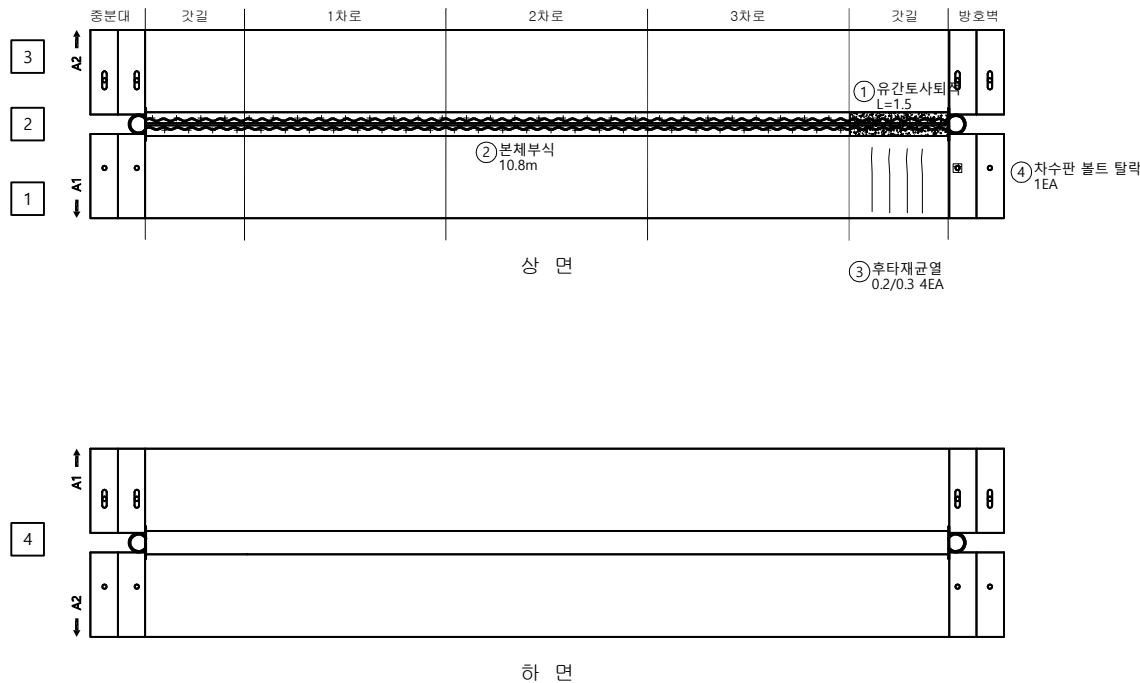
P3

| 번호 | 신/구 | 부재명 | 손상현황 | 손상규모 | | | | | | 비고 |
|---|---|---|---|---|---|---|---|---|---|---|
| 2 | 구 | 신축이음 | 본체부식 | | 10.8 | | 1 | m | 10.80 | |
| 3 | 구 | 신축이음 | 후타재 균열 | 0.2 | 0.3 | | 4 | m | 1.20 | |

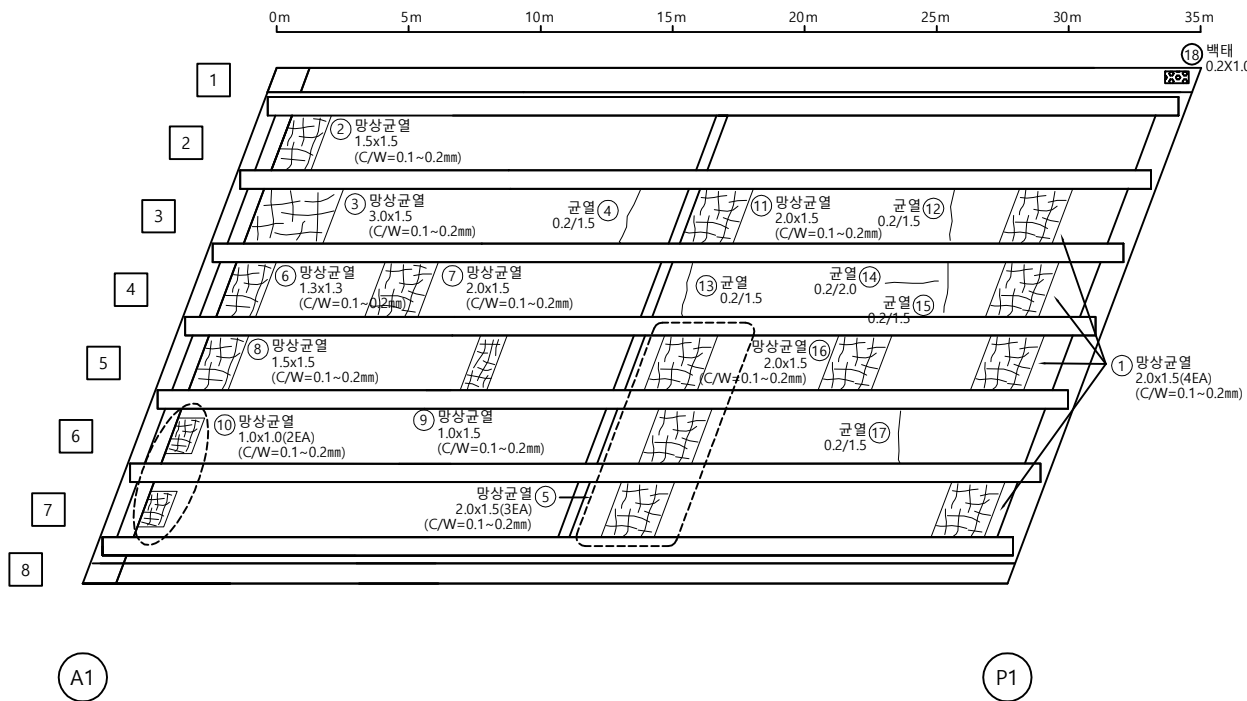
바닥판  
S1

| 번호 | 신/구 | 부재명 | 손 상 현 황 | 손 상 규 모 | | | | | 비고 |
|---|---|---|---|---|---|---|---|---|---|
| 1 | 구 | 바닥판 | 망상균열 | 0.1~0.2 | 2.0 | 1.5 | 4 | ㎡ | 12.00 |
| 2 | 구 | 바닥판 | 망상균열 | 0.1~0.2 | 1.5 | 1.5 | 1 | ㎡ | 2.25 |
| 3 | 구 | 바닥판 | 망상균열 | 0.1~0.2 | 3.0 | 1.5 | 1 | ㎡ | 4.50 |
| 4 | 구 | 바닥판 | 균열 | 0.2 | 1.5 | | 1 | m | 1.50 |
| 5 | 구 | 바닥판 | 망상균열 | 0.1~0.2 | 2.0 | 1.5 | 3 | ㎡ | 9.00 |
| 6 | 구 | 바닥판 | 망상균열 | 0.1~0.2 | 1.3 | 1.3 | 1 | ㎡ | 1.69 |
| 7 | 구 | 바닥판 | 망상균열 | 0.1~0.2 | 2.0 | 1.5 | 1 | ㎡ | 3.00 |
| 8 | 구 | 바닥판 | 망상균열 | 0.1~0.2 | 1.5 | 1.5 | 1 | ㎡ | 2.25 |
| 9 | 구 | 바닥판 | 망상균열 | 0.1~0.2 | 1.0 | 1.5 | 1 | ㎡ | 1.50 |
| 10 | 구 | 바닥판 | 망상균열 | 0.1~0.2 | 1.0 | 1.0 | 2 | ㎡ | 2.00 |
| 11 | 구 | 바닥판 | 망상균열 | 0.1~0.2 | 2.0 | 1.5 | 1 | ㎡ | 3.00 |
| 12 | 구 | 바닥판 | 균열 | 0.2 | 1.5 | | 1 | m | 1.50 |
| 13 | 구 | 바닥판 | 균열 | 0.2 | 1.5 | | 1 | m | 1.50 |
| 14 | 구 | 바닥판 | 균열 | 0.2 | 2.0 | | 1 | m | 2.00 |
| 15 | 구 | 바닥판 | 균열 | 0.2 | 1.5 | | 1 | m | 1.50 |
| 16 | 구 | 바닥판 | 망상균열 | 0.1~0.2 | 2.0 | 1.5 | 1 | ㎡ | 3.00 |
| 17 | 구 | 바닥판 | 균열 | 0.2 | 1.5 | | 1 | m | 1.50 |

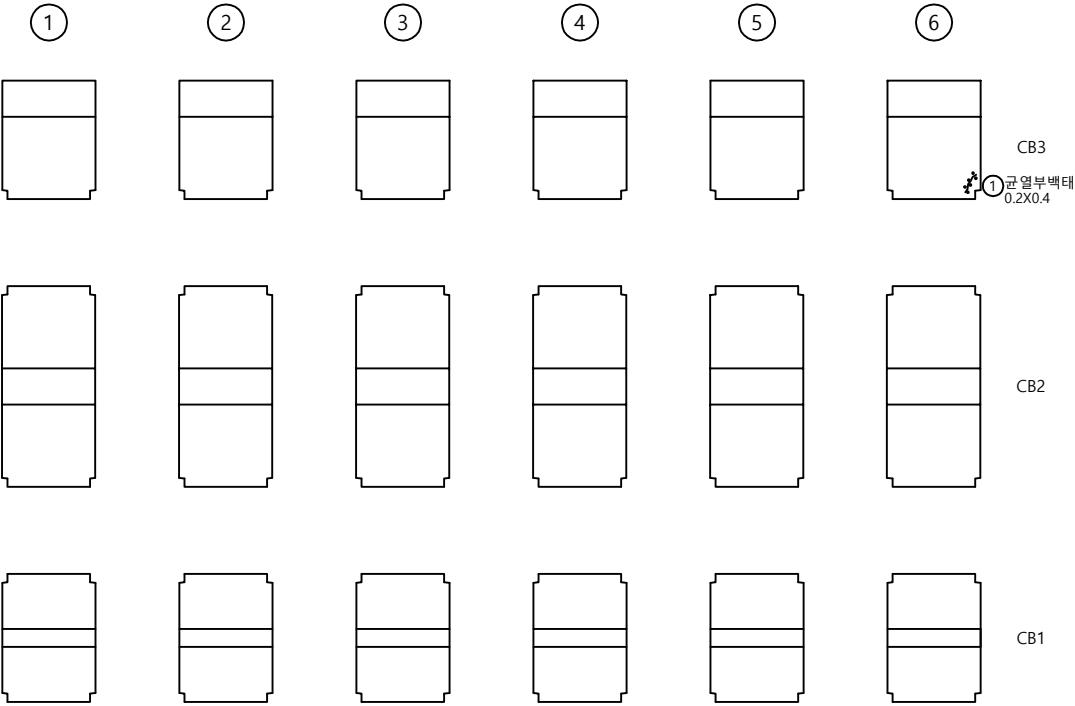
CB3

| 번호 | 신/구 | 부재명 | 손상현황 | 손상규모 | | | | | | 비고 |
|---|---|---|---|---|---|---|---|---|---|---|
| 1 | 신 | 가로보 | 균열부백태 | | 0.2 | 0.4 | 1 | m <sup>2</sup> | 0.08 | |

① 균열부백태  
0.2X0.4

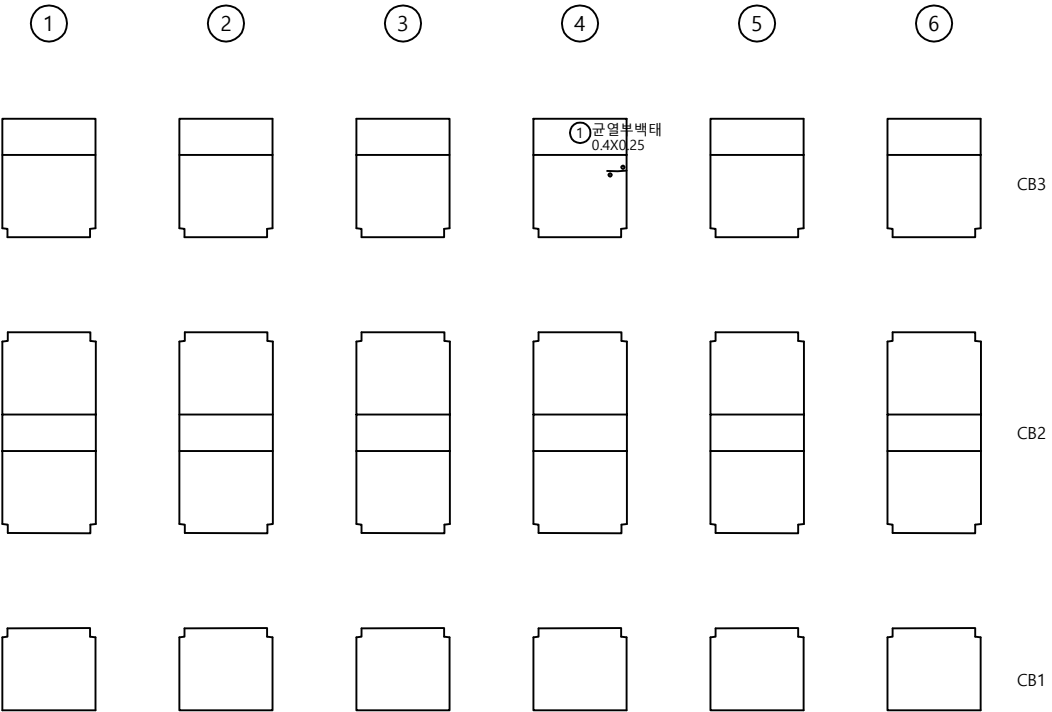
가로보  
S5

| 번호 | 신/구 | 부재명 | 손상현황 | 손상규모 | | | | | | 비고 |
|---|---|---|---|---|---|---|---|---|---|---|
| 1 | 구 | 가로보 | 균열부백태 | | 0.4 | 0.25 | 1 | m <sup>2</sup> | 0.10 | |

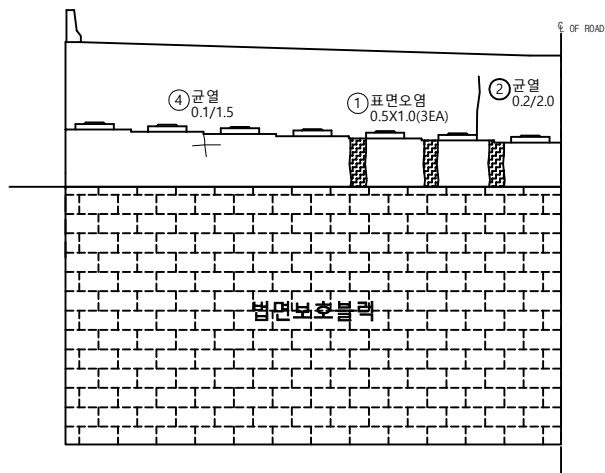
남창천교(울산) 교대 A1

| 번호 | 신/구 | 부재명 | 손 상 현 황 | 손 상 규 모 | | | | | 비고 |
|---|---|---|---|---|---|---|---|---|---|
| 2 | 구 | 교대 | 균열 | 0.2 | 2.0 | | 1 | m | 2.00 |
| 4 | 구 | 교대 | 균열 | 0.2 | 1.5 | | 1 | m | 1.50 |

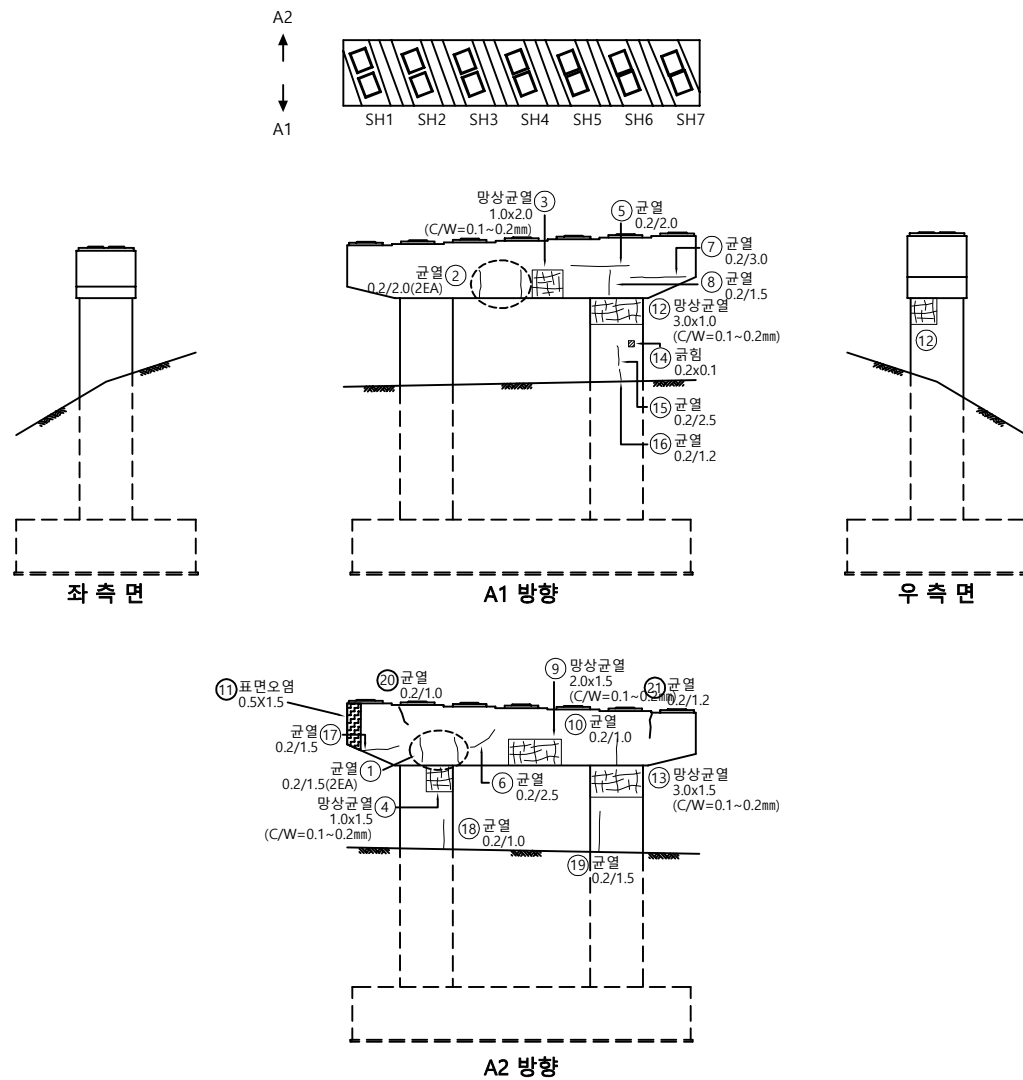
남창천교(울산) 교각 P1

| 번호 | 신/구 | 부재명 | 손상현황 | 손상규모 | | | | | 비고 |
|---|---|---|---|---|---|---|---|---|---|
| 1 | 구 | 교각 | 균열 | 0.2 | 1.5 | | 2 | m | 3.00 |
| 2 | 구 | 교각 | 균열 | 0.2 | 2.0 | | 2 | m | 4.00 |
| 3 | 구 | 교각 | 망상균열 | 0.1~0.2 | 1.0 | 2.0 | 1 | m <sup>2</sup> | 2.00 |
| 4 | 구 | 교각 | 망상균열 | 0.1~0.2 | 1.0 | 1.5 | 1 | m <sup>2</sup> | 1.50 |
| 5 | 구 | 교각 | 균열 | 0.2 | 2.0 | | 1 | m | 2.00 |
| 6 | 구 | 교각 | 균열 | 0.2 | 2.5 | | 1 | m | 2.50 |
| 7 | 구 | 교각 | 균열 | 0.2 | 3.0 | | 1 | m | 3.00 |
| 8 | 구 | 교각 | 균열 | 0.2 | 1.5 | | 1 | m | 1.50 |
| 9 | 구 | 교각 | 망상균열 | 0.1~0.2 | 2.0 | 1.5 | 1 | m <sup>2</sup> | 3.00 |
| 10 | 구 | 교각 | 균열 | 0.2 | 1.0 | | 1 | m | 1.00 |
| 12 | 구 | 교각 | 망상균열 | 0.1~0.2 | 3.0 | 1.0 | 1 | m <sup>2</sup> | 3.00 |
| 13 | 구 | 교각 | 망상균열 | 0.1~0.2 | 3.0 | 1.5 | 1 | m <sup>2</sup> | 4.50 |
| 14 | 구 | 교각 | 균열 | | 0.2 | 0.1 | 1 | m <sup>2</sup> | 0.02 |
| 15 | 구 | 교각 | 균열 | 0.2 | 2.5 | | 1 | m | 2.50 |
| 16 | 구 | 교각 | 균열 | 0.2 | 1.2 | | 1 | m | 1.20 |
| 17 | 구 | 교각 | 균열 | 0.2 | 1.5 | | 1 | m | 1.50 |
| 18 | 구 | 교각 | 균열 | 0.2 | 1.0 | | 1 | m | 1.00 |
| 19 | 구 | 교각 | 균열 | 0.2 | 1.5 | | 1 | m | 1.50 |
| 20 | 신 | 교각 | 균열 | 0.2 | 1.0 | | 1 | m | 1.00 |
| 21 | 신 | 교각 | 균열 | 0.2 | 1.2 | | 1 | m | 1.20 |

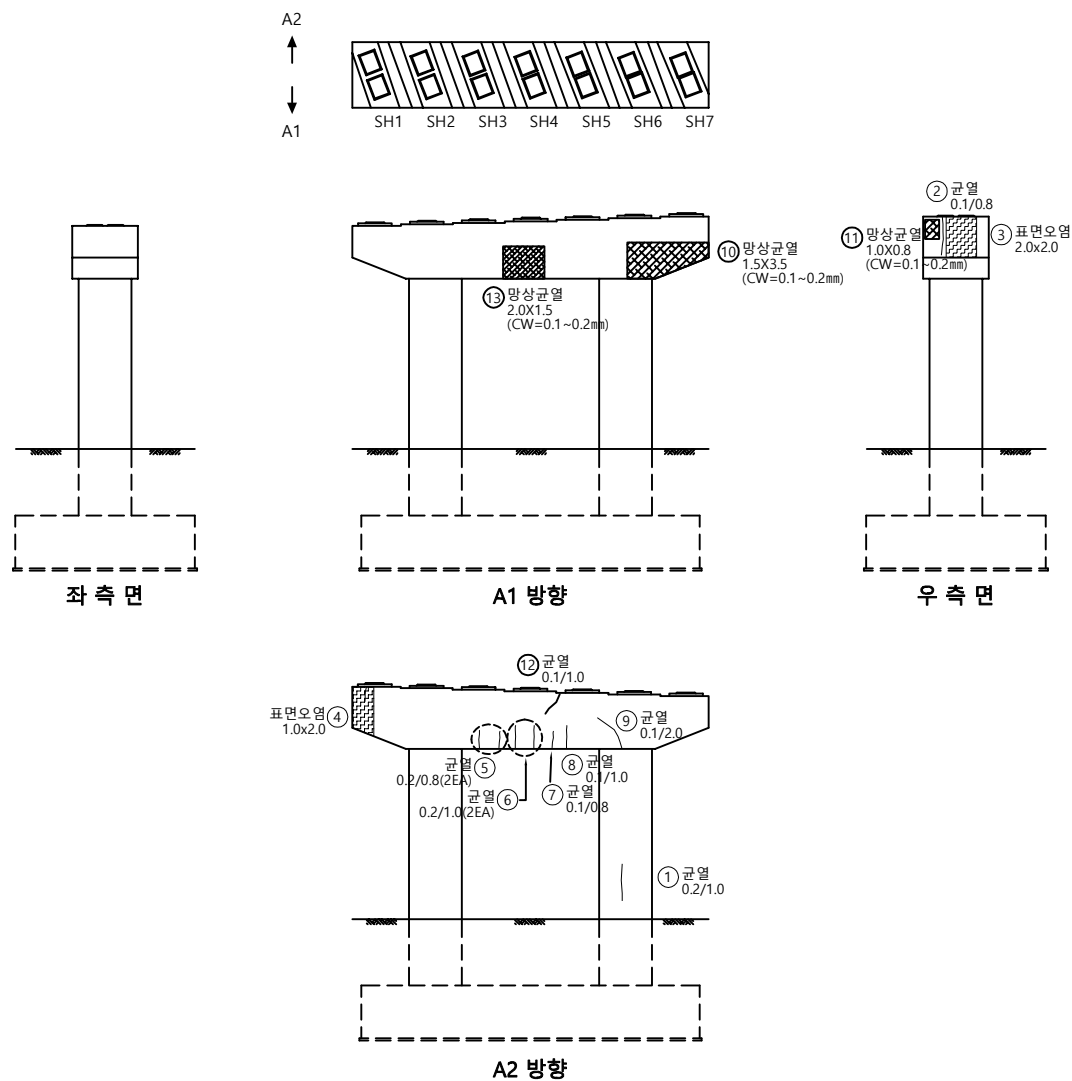
교각  
P2

| 번호 | 신/구 | 부재명 | 손상현황 | 손상규모 | | | | | | 비고 |
|---|---|---|---|---|---|---|---|---|---|---|
| 1 | 구 | 교각 | 균열 | 0.2 | 1.0 | | 1 | m | 1.00 | |
| 2 | 구 | 교각 | 균열 | 0.1 | 0.8 | | 1 | m | 0.80 | |
| 5 | 구 | 교각 | 균열 | 0.2 | 0.8 | | 2 | m | 1.60 | |
| 6 | 구 | 교각 | 균열 | 0.2 | 1.0 | | 2 | m | 2.00 | |
| 7 | 구 | 교각 | 균열 | 0.1 | 0.8 | | 1 | m | 0.80 | |
| 8 | 구 | 교각 | 균열 | 0.1 | 1.0 | | 1 | m | 1.00 | |
| 9 | 구 | 교각 | 균열 | 0.1 | 2.0 | | 1 | m | 2.00 | |
| 10 | 신 | 교각 | 망상균열 | 0.1~0.2 | 1.5 | 3.5 | 1 | ㎡ | 5.25 | |
| 11 | 신 | 교각 | 망상균열 | 0.1~0.2 | 1.0 | 0.8 | 1 | ㎡ | 0.80 | |
| 12 | 신 | 교각 | 균열 | 0.1 | 1.0 | | 1 | m | 1.00 | |
| 13 | 신 | 교각 | 망상균열 | 0.1~0.2 | 2.0 | 1.5 | 1 | ㎡ | 3.00 | |

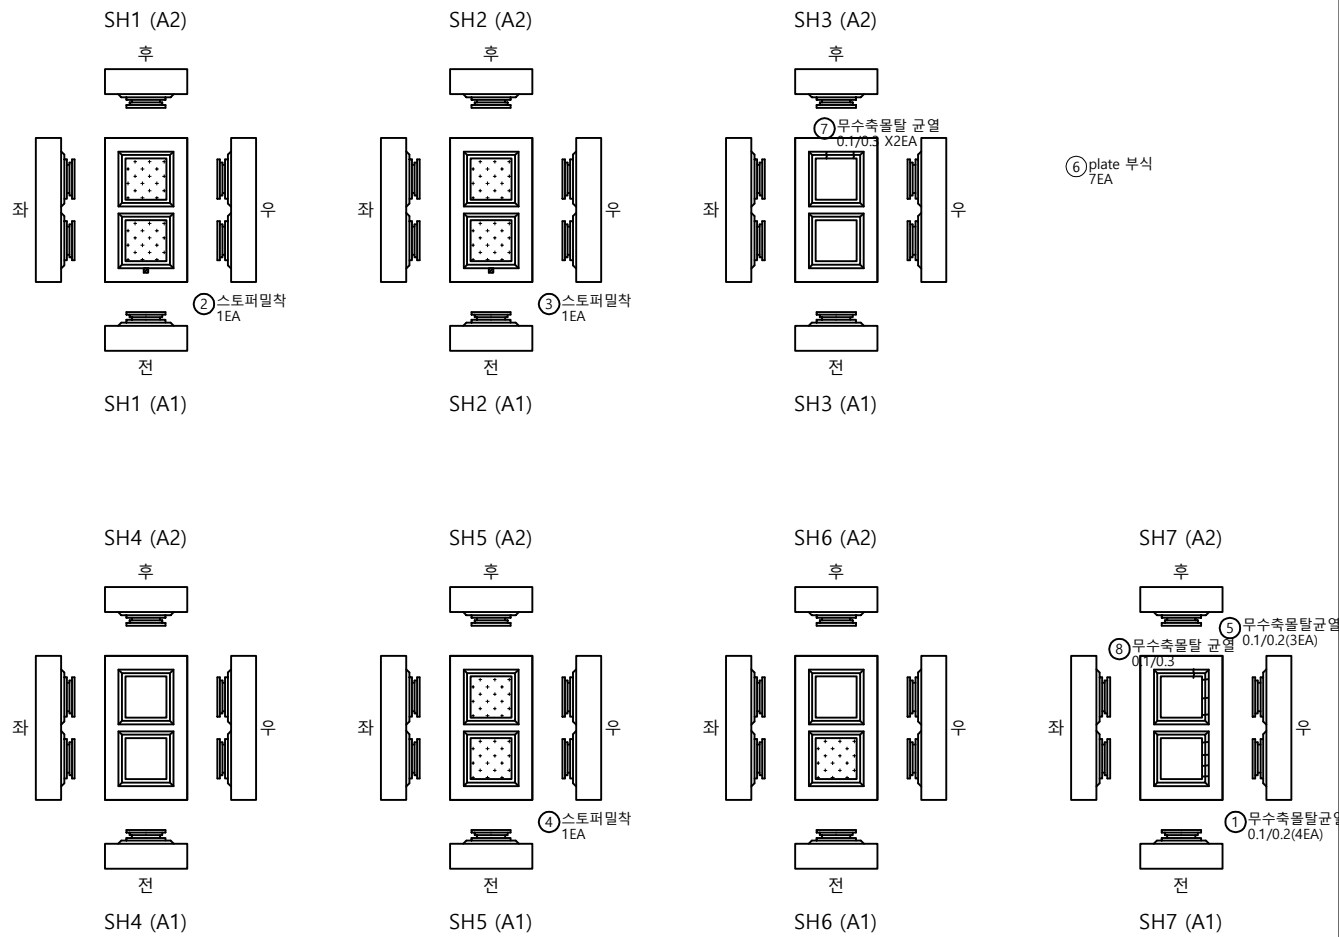
P2

| 번호 | 신/구 | 부재명 | 손 상 현 황 | 손 상 규 모 | | | | | | 비고 |
|---|---|---|---|---|---|---|---|---|---|---|
| 1 | 구 | 교량받침 | 무수축물탈 균열 | 0.1 | 0.2 | | 4 | m | 0.80 | |
| 5 | 구 | 교량받침 | 무수축물탈 균열 | 0.1 | 0.2 | | 3 | m | 0.60 | |
| 6 | 구 | 교량받침 | plate 부식 | | | | 7 | EA | 7.00 | |
| 7 | 신 | 교량받침 | 무수축물탈 균열 | 0.1 | 0.3 | | 2 | m | 0.60 | |
| 8 | 신 | 교량받침 | 무수축물탈 균열 | 0.1 | 0.3 | | 1 | m | 0.30 | |

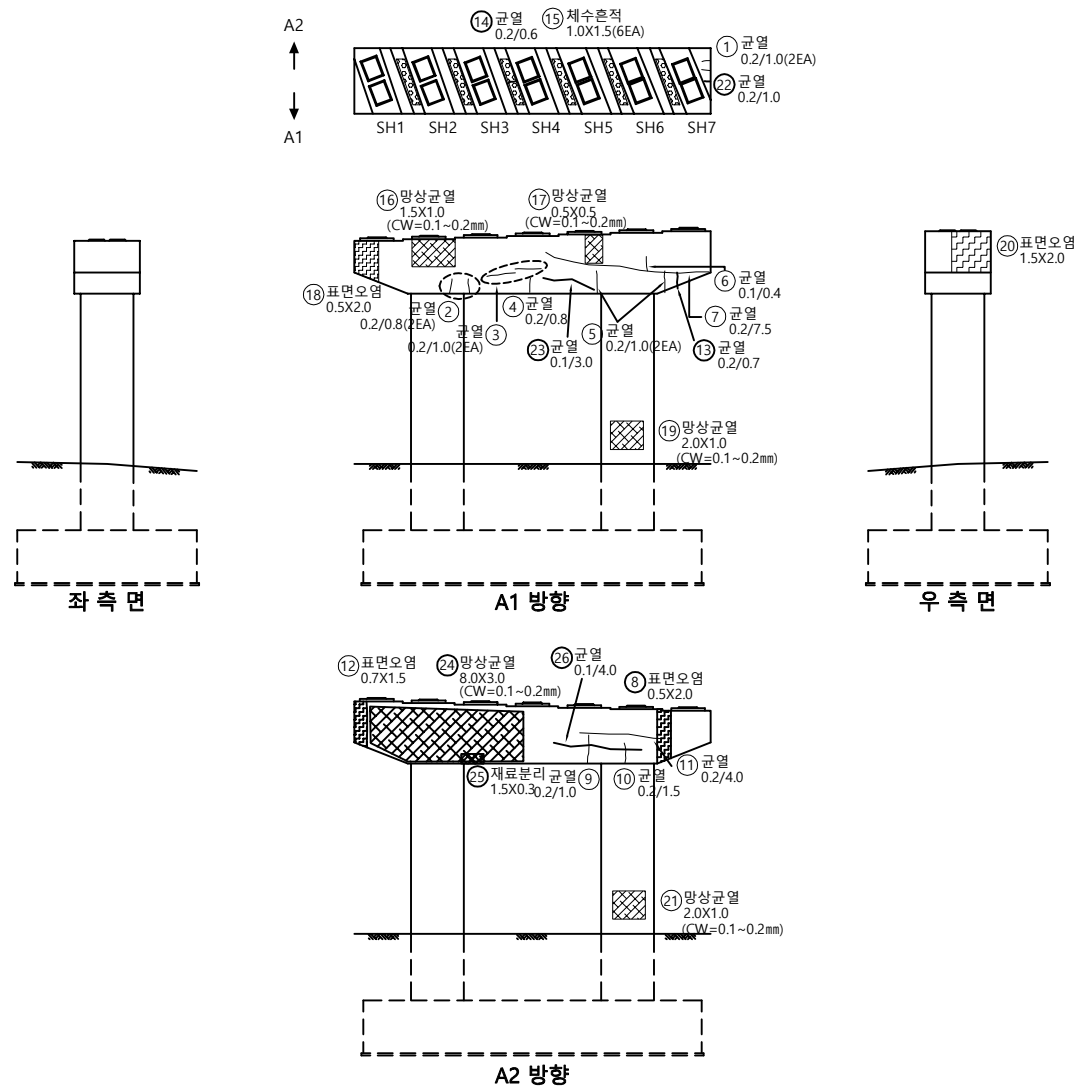
남창천교(울산) 교각 P3

| 교각<br>P3 | | | | | | | | | | |
|---|---|---|---|---|---|---|---|---|---|---|
| 1 | 구 | 교각 | 균열 | 0.2 | 1.0 | | 2 | m | 2.00 | 손상증가 |
| 2 | 구 | 교각 | 균열 | 0.2 | 0.8 | | 2 | m | 1.60 | |
| 3 | 구 | 교각 | 균열 | 0.2 | 1.0 | | 2 | m | 2.00 | |
| 4 | 구 | 교각 | 균열 | 0.2 | 0.8 | | 1 | m | 0.80 | |
| 5 | 구 | 교각 | 균열 | 0.2 | 1.0 | | 2 | m | 2.00 | |
| 6 | 구 | 교각 | 균열 | 0.1 | 0.4 | | 1 | m | 0.40 | |
| 7 | 구 | 교각 | 균열 | 0.2 | 7.5 | | 1 | m | 7.50 | |
| 9 | 구 | 교각 | 균열 | 0.2 | 1.0 | | 1 | m | 1.00 | |
| 10 | 구 | 교각 | 균열 | 0.2 | 1.5 | | 1 | m | 1.50 | |
| 11 | 구 | 교각 | 균열 | 0.2 | 4.0 | | 1 | m | 4.00 | |
| 13 | 구 | 교각 | 균열 | 0.2 | 0.7 | | 1 | m | 0.70 | |
| 14 | 구 | 교각 | 균열 | 0.2 | 0.6 | | 1 | m | 0.60 | |
| 16 | 구 | 교각 | 망상균열 | 0.1~0.2 | 1.5 | 1.0 | 1 | ㎡ | 1.50 | |
| 17 | 구 | 교각 | 망상균열 | 0.1~0.2 | 0.5 | 0.5 | 1 | ㎡ | 0.25 | |
| 19 | 구 | 교각 | 망상균열 | 0.1~0.2 | 2.0 | 1.0 | 1 | ㎡ | 2.00 | |
| 21 | 구 | 교각 | 망상균열 | 0.1~0.2 | 2.0 | 1.0 | 1 | ㎡ | 2.00 | |
| 22 | 신 | 교각 | 균열 | 0.2 | 1.0 | | 1 | m | 1.00 | |
| 23 | 신 | 교각 | 균열 | 0.1 | 3.0 | | 1 | m | 3.00 | |
| 24 | 신 | 교각 | 망상균열 | 0.1~0.2 | 8.0 | 3.0 | 1 | ㎡ | 24.00 | |
| 26 | 신 | 교각 | 균열 | 0.1 | 4.0 | | 1 | m | 4.00 | |

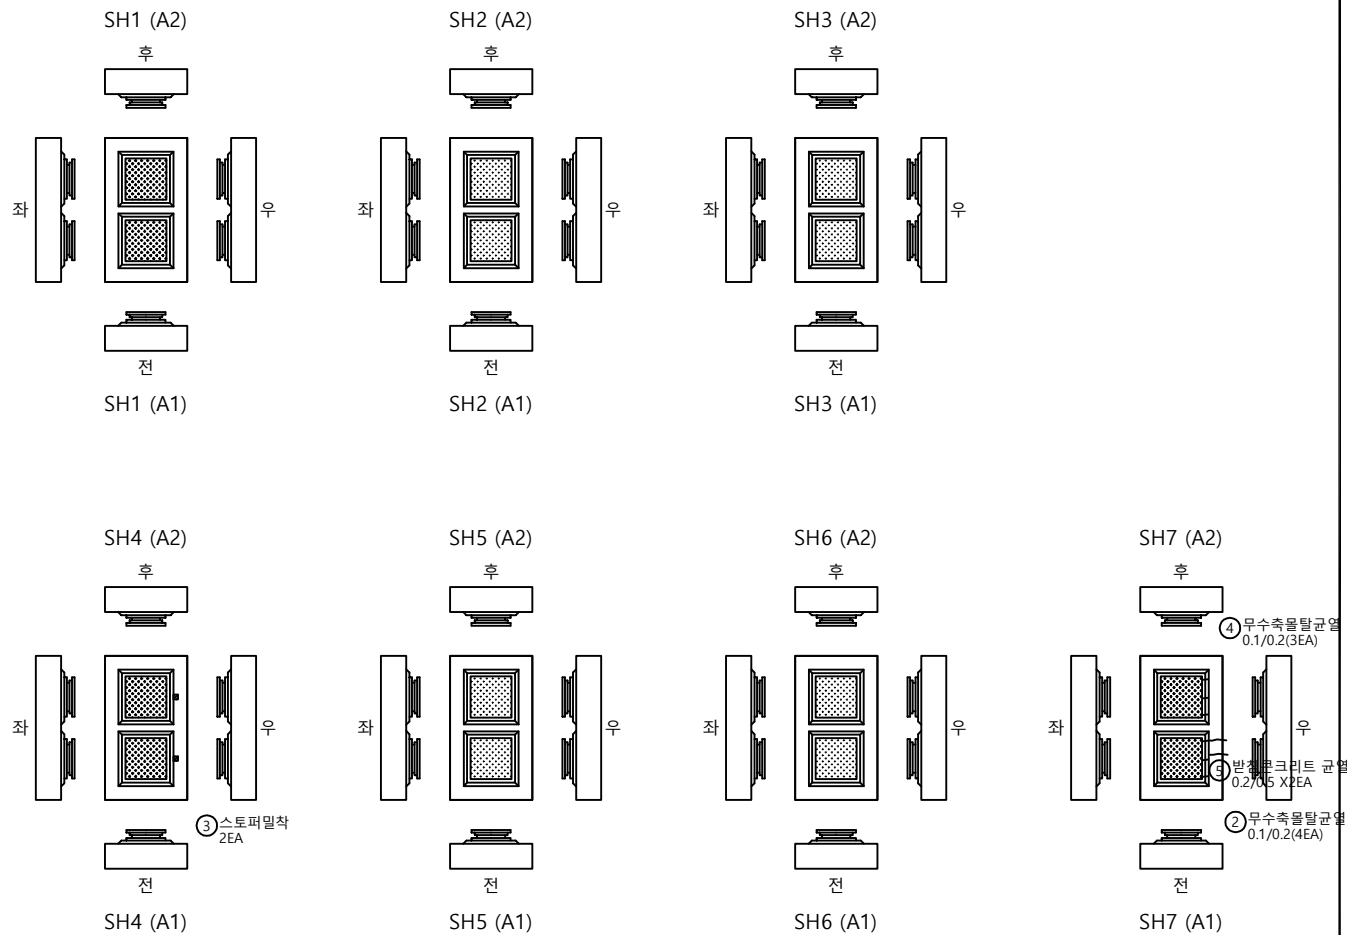
P3

① plate 부식  
14EA

| 번호 | 신/구 | 부재명 | 손 상 현 황 | 손 상 규 모 | | | | | 비고 |
|---|---|---|---|---|---|---|---|---|---|
| 1 | 구 | 교량받침 | plate 부식 | | | | 14 | EA | 14.00 |
| 2 | 구 | 교량받침 | 무수축물탈 균열 | 0.1 | 0.2 | | 3 | m | 0.60 |
| 4 | 구 | 교량받침 | 무수축물탈 균열 | 0.1 | 0.2 | | 3 | m | 0.60 |
| 5 | 신 | 교량받침 | 받침콘크리트 균열 | 0.2 | 0.5 | | 2 | m | 1.00 |

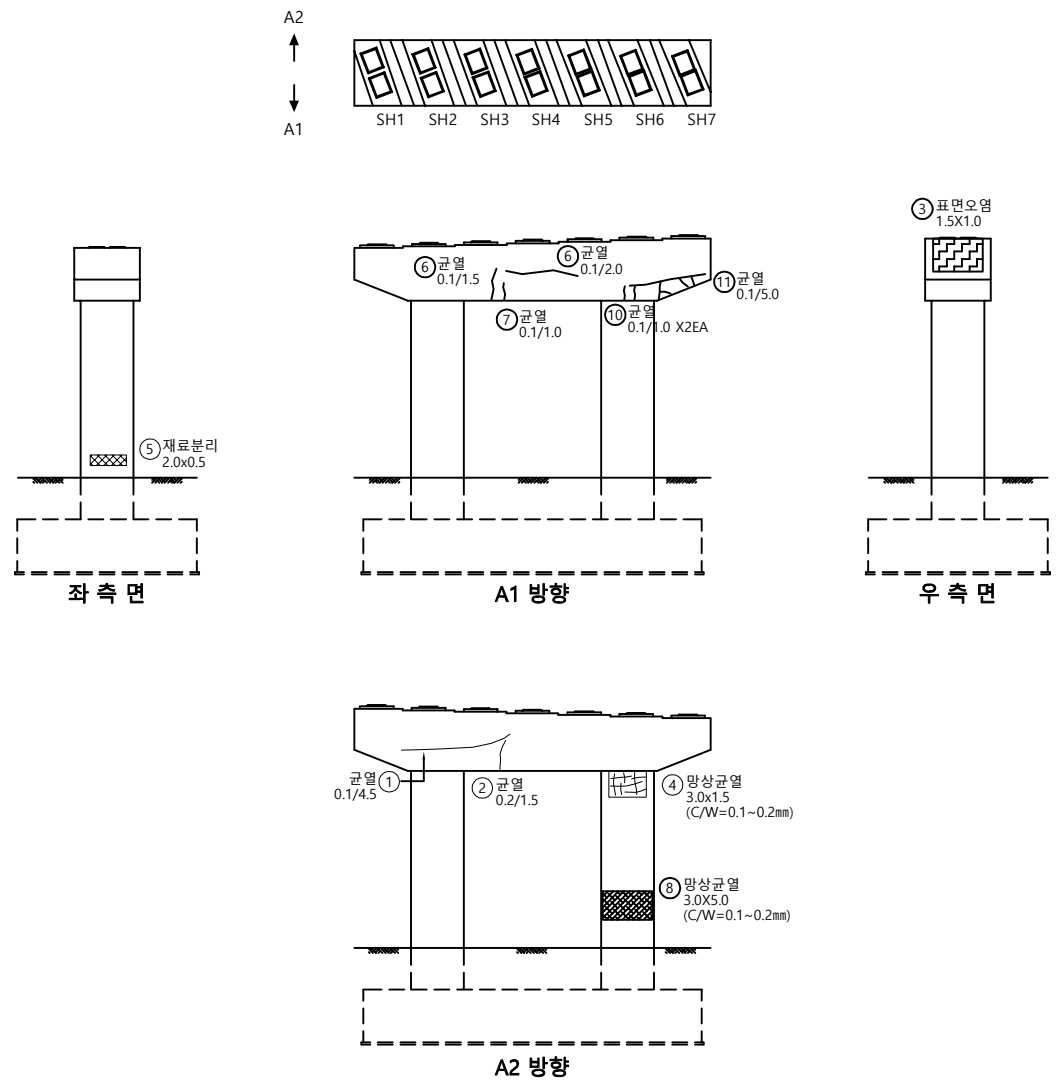
P5

| 번호 | 신/구 | 부재명 | 손 상 현 황 | 손 상 규 모 | | | | | | 비고 |
|---|---|---|---|---|---|---|---|---|---|---|
| 1 | 구 | 교각 | 균열 | 0.1 | 4.5 | | 1 | m | 4.50 | |
| 2 | 구 | 교각 | 균열 | 0.2 | 1.5 | | 1 | m | 1.50 | |
| 4 | 구 | 교각 | 망상균열 | 0.1~0.2 | 3.0 | 1.5 | 1 | m <sup>2</sup> | 4.50 | |
| 6 | 신 | 교각 | 균열 | 0.1 | 1.5 | | 1 | m | 1.50 | |
| 7 | 신 | 교각 | 균열 | 0.1 | 1.0 | | 1 | m | 1.00 | |
| 8 | 신 | 교각 | 균열 | 0.1 | 2.0 | | 1 | m | 2.00 | |
| 9 | 신 | 교각 | 망상균열 | 0.1~0.2 | 3.0 | 5.0 | 1 | m <sup>2</sup> | 15.00 | |
| 10 | 신 | 교각 | 균열 | 0.1 | 1.0 | | 2 | m | 2.00 | |
| 11 | 신 | 교각 | 균열 | 0.1 | 5.0 | | 1 | m | 5.00 | |

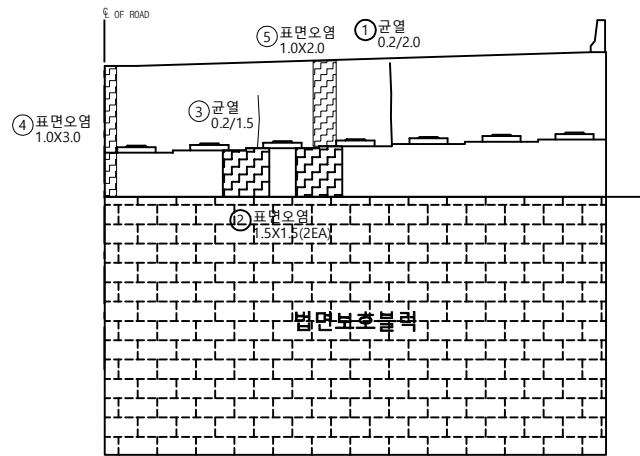
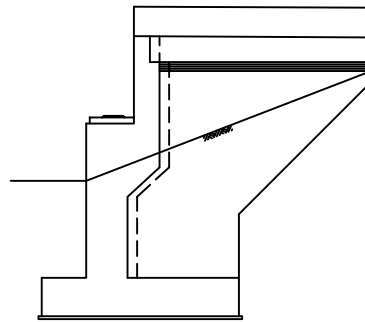
남창천교(울산) 교대 A2

| 번호 | 신/구 | 부재명 | 손 상 현 황 | 손 상 규 모 | | | | | | 비고 |
|---|---|---|---|---|---|---|---|---|---|---|
| 1 | 구 | 교대 | 균열 | 0.2 | 2.0 | | 1 | m | 2.00 | |
| 3 | 구 | 교대 | 균열 | 0.2 | 1.5 | | 1 | m | 1.50 | |
