내리천교(부산) 교면포장 S1

2025년 부산울산선 구조물 정밀안전점검 용역[터널, 교량]

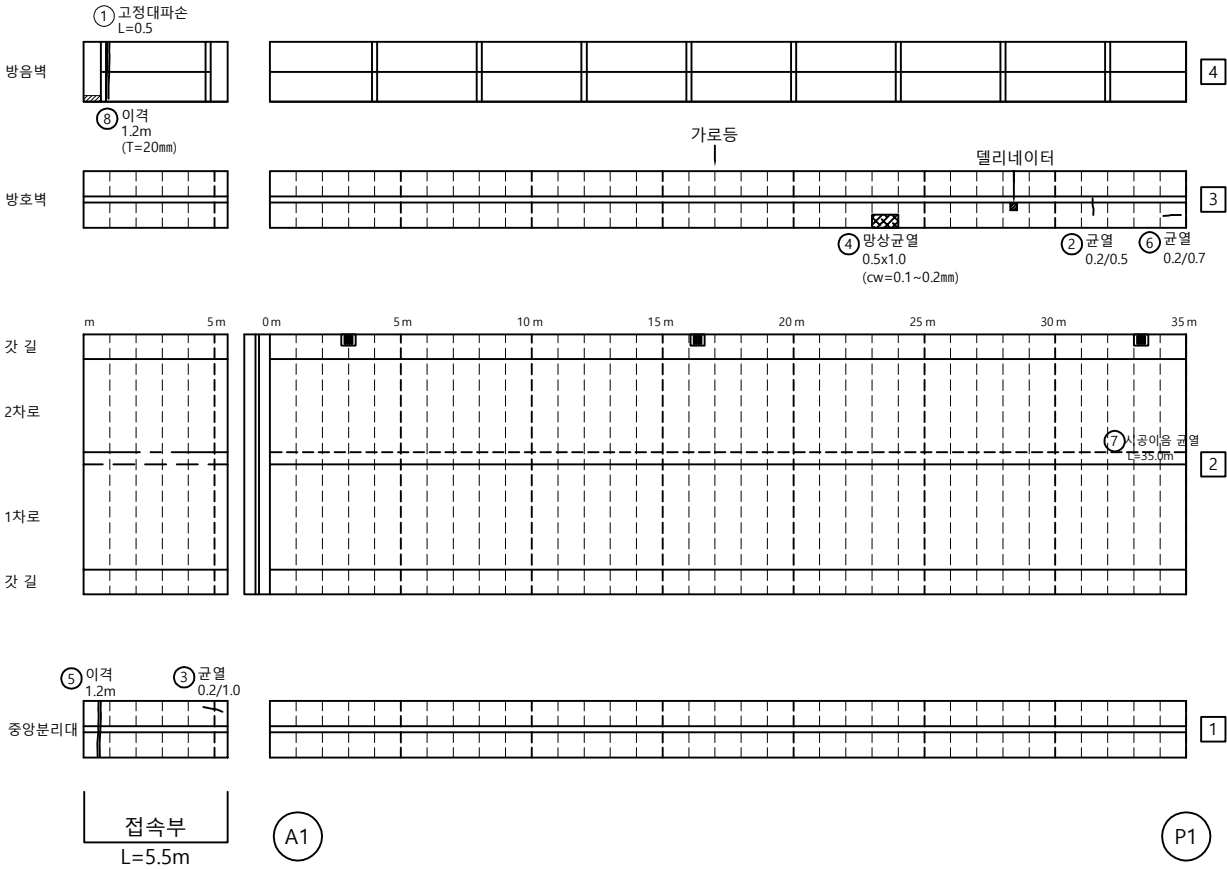
| 번호 | 신/구 | 부재명 | 손상현황 | 손상규모 | | | | 물량 | 비고 |
|---|---|---|---|---|---|---|---|---|---|
| 1 | 구 | 방호벽 | 고정대 파손 | | 0.5 | | 1 | m | 0.50 |
| 2 | 구 | 방호벽 | 균열 | 0.2 | 0.5 | | 1 | m | 0.50 |
| 3 | 구 | 중분대 | 균열 | 0.2 | 1.0 | | 1 | m | 1.00 |
| 4 | 구 | 방호벽 | 망상균열 | 0.1~0.2 | 0.5 | 1.0 | 1 | m <sup>2</sup> | 0.50 |
| 5 | 구 | 중분대 | 이격 | | 1.2 | | 1 | m | 1.20 |
| 6 | 구 | 방호벽 | 균열 | 0.2 | 0.7 | | 1 | m | 0.70 |
| 7 | 구 | 교면포장 | 시공이음 균열 | | 35.0 | | 1 | m | 35.00 |
| 8 | 신 | 방호벽 | 이격 | | 1.2 | | 1 | m | 1.20 |

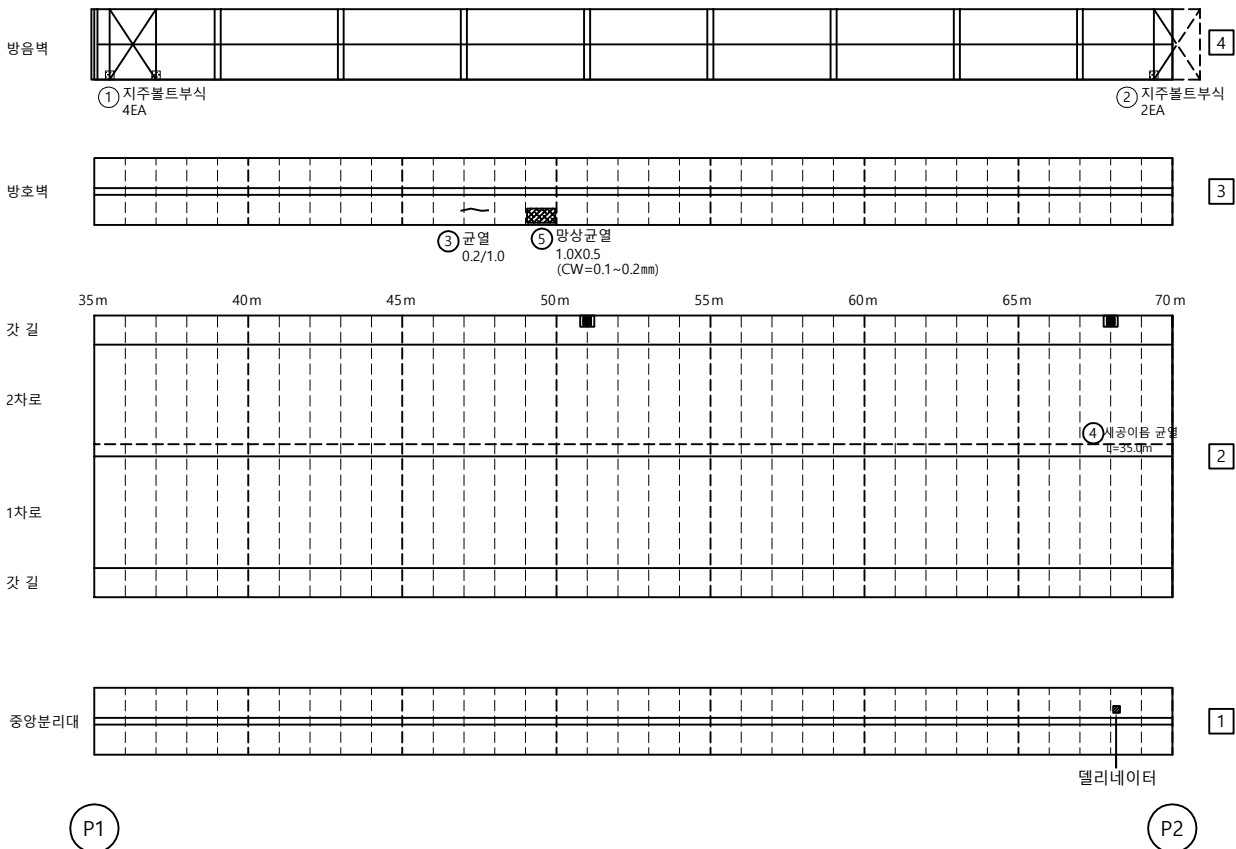
내리천교(부산) 교면포장 S2

| 번호 | 신/구 | 부재명 | 손 상 현 황 | 손 상 규 모 | | | | | 비고 |
|---|---|---|---|---|---|---|---|---|---|
| 1 | 구 | 방호벽 | 지주볼트 부식 | | | | 4 | EA | 4.00 |
| 2 | 구 | 방호벽 | 지주볼트 부식 | | | | 2 | EA | 2.00 |
| 3 | 구 | 방호벽 | 균열 | 0.2 | 1.0 | | 1 | m | 1.00 |
| 4 | 구 | 교면포장 | 시공이음 균열 | | 35.0 | | 1 | m | 35.00 |
| 5 | 신 | 방호벽 | 망상균열 | 0.1~0.2 | 1.0 | 0.5 | 1 | ㎡ | 0.50 |

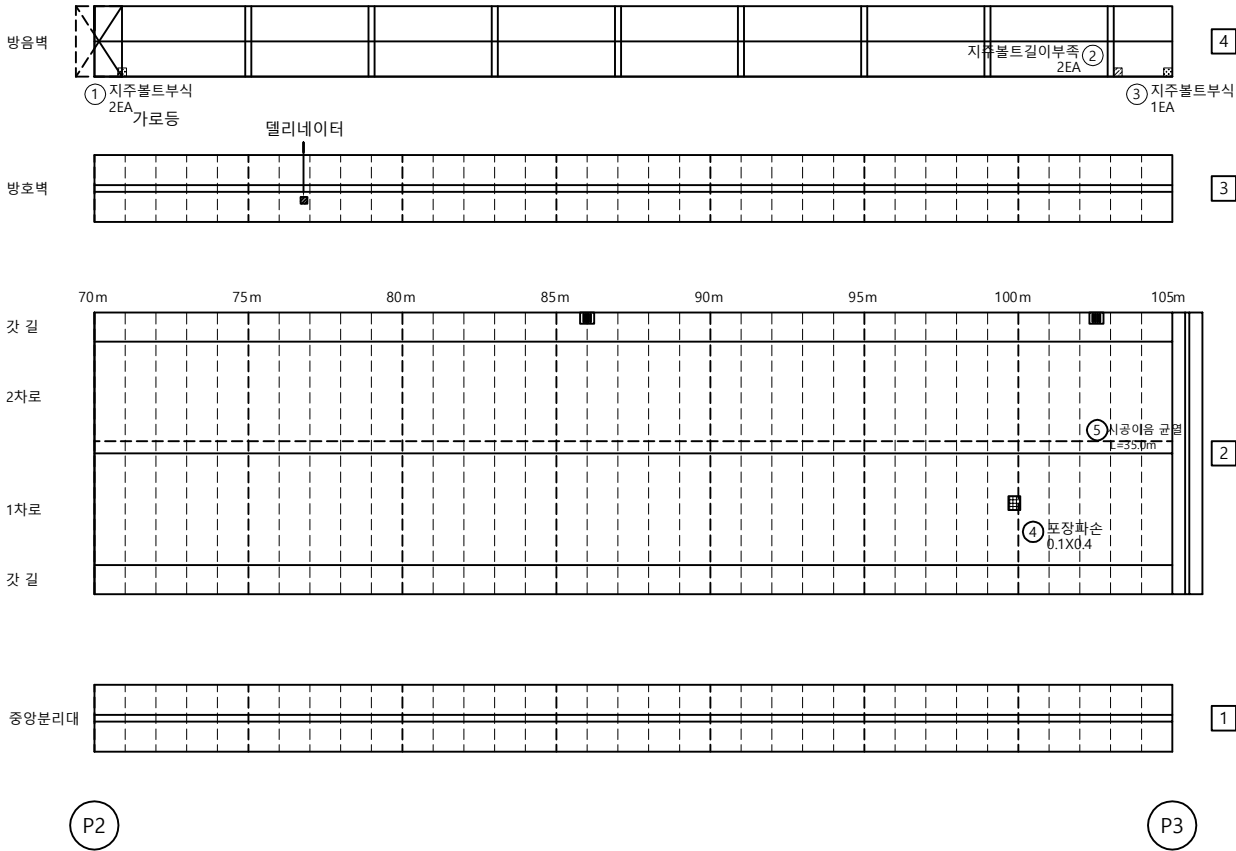
내리천교(부산) 교면포장 S3

| 번호 | 신/구 | 부재명 | 손상현황 | 손상규모 | | | | | | 비고 |
|---|---|---|---|---|---|---|---|---|---|---|
| 1 | 구 | 방호벽 | 지주볼트 부식 | | | | 2 | EA | 2.00 | |
| 2 | 구 | 방호벽 | 지주볼트 길이부족 | | | | 2 | EA | 2.00 | |
| 3 | 구 | 방호벽 | 지주볼트 부식 | | | | 1 | EA | 1.00 | |
| 4 | 구 | 교면포장 | 포장 파손 | | 0.1 | 0.4 | 1 | m² | 0.04 | |
| 5 | 구 | 교면포장 | 시공이음 균열 | | 35.0 | | 1 | m | 35.00 | |

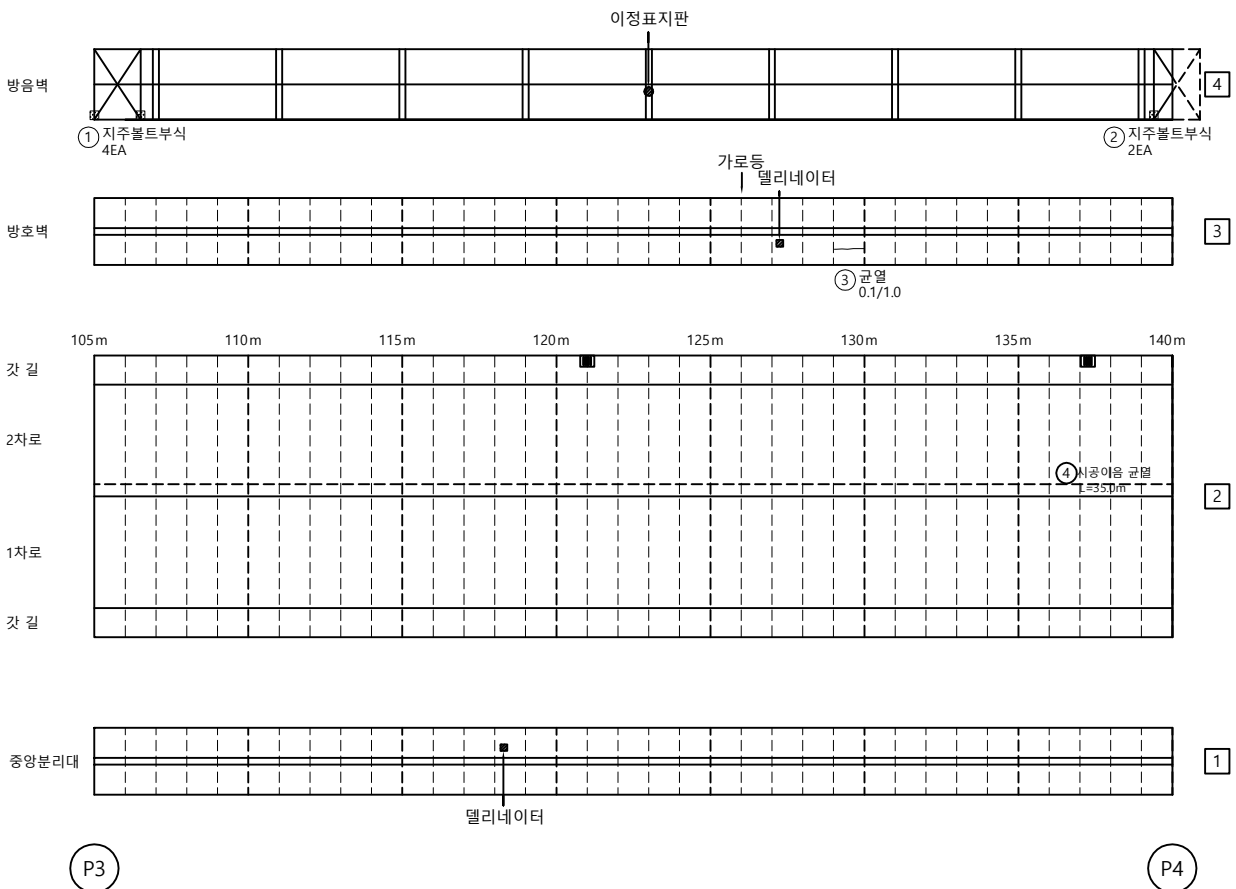
내리천교(부산) 교면포장 S4

| 번호 | 신/구 | 부재명 | 손 상 현 황 | 손 상 규 모 | | | | | | 비고 |
|---|---|---|---|---|---|---|---|---|---|---|
| 1 | 구 | 방호벽 | 지주볼트 부식 | | | | 4 | EA | 4.00 | |
| 2 | 구 | 방호벽 | 지주볼트 부식 | | | | 2 | EA | 2.00 | |
| 3 | 구 | 방호벽 | 균열 | 0.1 | 1.0 | | 1 | m | 1.00 | |
| 4 | 구 | 교면포장 | 시공이음 균열 | | 35.0 | | 1 | m | 35.00 | |

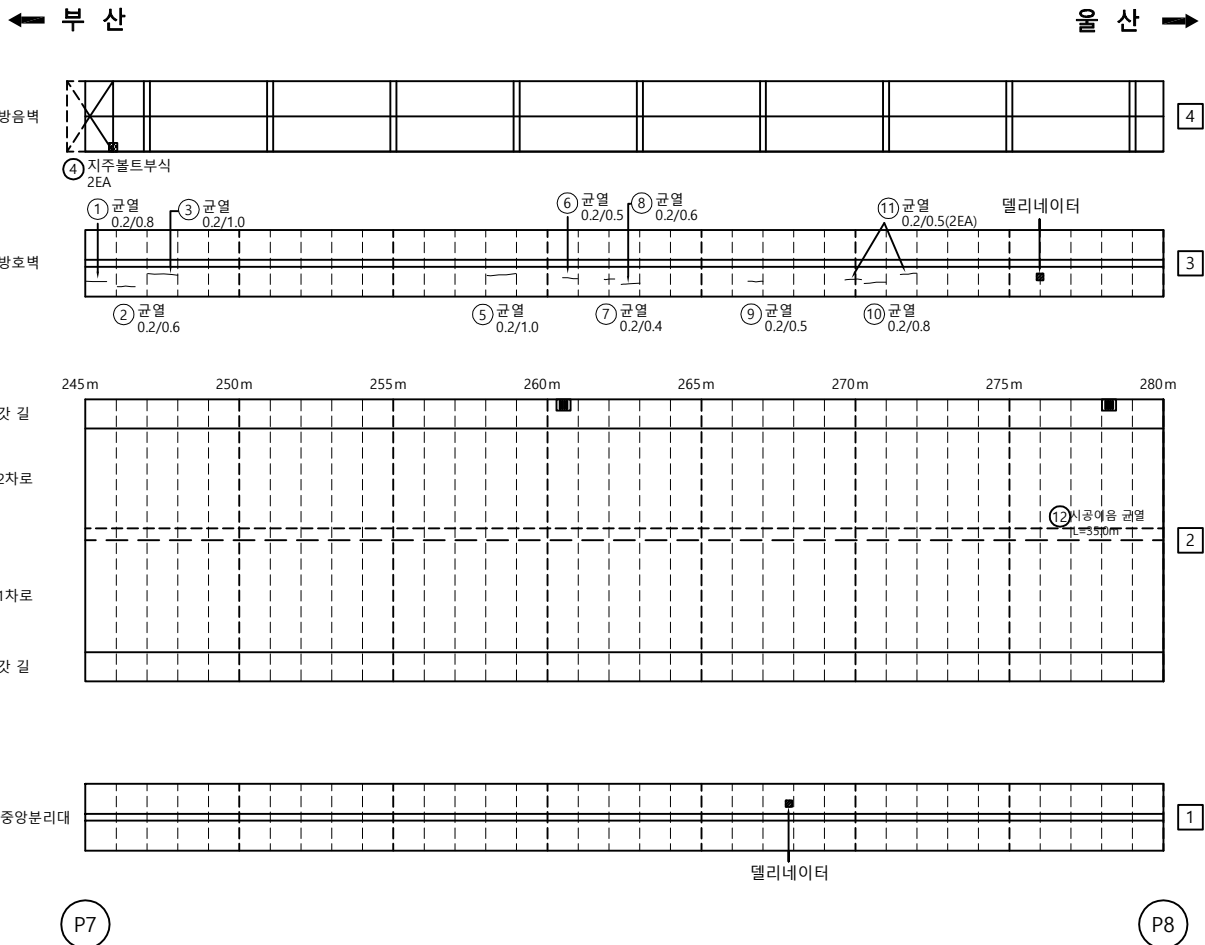
내리천교(부산) 교면포장 S8

| 교면포장 S8 | | | | | | | | | |
|---|---|---|---|---|---|---|---|---|---|
| 1 | 구 | 방호벽 | 균열 | 0.2 | 0.8 | | 1 | m | 0.80 |
| 2 | 구 | 방호벽 | 균열 | 0.2 | 0.6 | | 1 | m | 0.60 |
| 3 | 구 | 방호벽 | 균열 | 0.2 | 1.0 | | 1 | m | 1.00 |
| 4 | 구 | 방호벽 | 지주볼트 부식 | | | | 2 | EA | 2.00 |
| 5 | 구 | 방호벽 | 균열 | 0.2 | 1.0 | | 1 | m | 1.00 |
| 6 | 구 | 방호벽 | 균열 | 0.2 | 0.5 | | 1 | m | 0.50 |
| 7 | 구 | 방호벽 | 균열 | 0.2 | 0.4 | | 1 | m | 0.40 |
| 8 | 구 | 방호벽 | 균열 | 0.2 | 0.6 | | 1 | m | 0.60 |
| 9 | 구 | 방호벽 | 균열 | 0.2 | 0.5 | | 1 | m | 0.50 |
| 10 | 구 | 방호벽 | 균열 | 0.2 | 0.8 | | 1 | m | 0.80 |
| 11 | 구 | 방호벽 | 균열 | 0.2 | 0.5 | | 2 | m | 1.00 |
| 12 | 구 | 교면포장 | 시공이음 균열 | | 35.0 | | 1 | m | 35.00 |

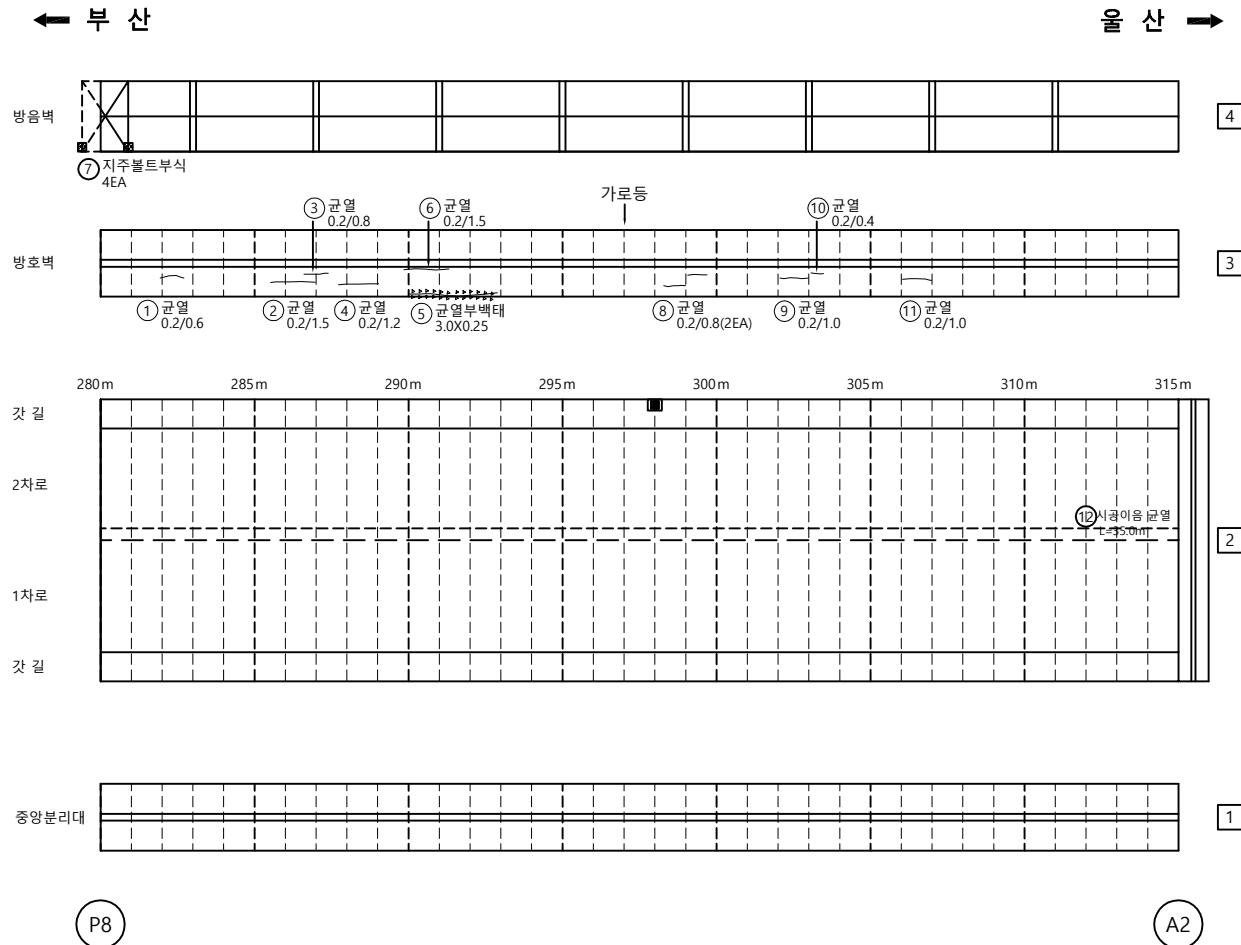
내리천교(부산) 교면포장 S9

| 번호 | 신/구 | 부재명 | 손 상 현 황 | 손 상 규 모 | | | | | 비고 |
|---|---|---|---|---|---|---|---|---|---|
| 1 | 구 | 방호벽 | 균열 | 0.2 | 0.6 | | 1 | m | 0.60 |
| 2 | 구 | 방호벽 | 균열 | 0.2 | 1.5 | | 1 | m | 1.50 |
| 3 | 구 | 방호벽 | 균열 | 0.2 | 0.8 | | 1 | m | 0.80 |
| 4 | 구 | 방호벽 | 균열 | 0.2 | 1.2 | | 1 | m | 1.20 |
| 5 | 구 | 방호벽 | 균열부백태 | | 3.0 | 0.25 | 1 | m <sup>2</sup> | 0.75 손상증가 |
| 6 | 구 | 방호벽 | 균열 | 0.2 | 1.5 | | 1 | m | 1.50 손상감소 |
| 7 | 구 | 방호벽 | 지주볼트 부식 | | | | 4 | EA | 4.00 |
| 8 | 구 | 방호벽 | 균열 | 0.2 | 0.8 | | 2 | m | 1.60 |
| 9 | 구 | 방호벽 | 균열 | 0.2 | 1.0 | | 1 | m | 1.00 |
| 10 | 구 | 방호벽 | 균열 | 0.2 | 0.4 | | 1 | m | 0.40 |
| 11 | 구 | 방호벽 | 균열 | 0.2 | 1.0 | | 1 | m | 1.00 |
| 12 | 구 | 교면포장 | 시공이음 균열 | | 35.0 | | 1 | m | 35.00 |

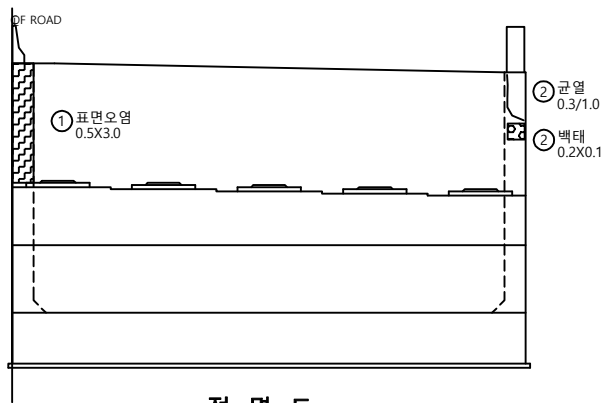
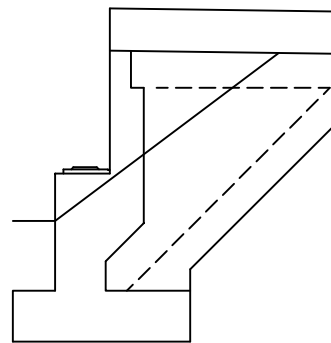
내리천교(부산) 교대 A1

| 번호 | 신/구 | 부재명 | 손 상 현 황 | 손 상 규 모 | | | | | 비고 |
|---|---|---|---|---|---|---|---|---|---|
| 2 | 신 | 교대 | 균열 | 0.3 | 1.0 | | 1 | m | 1.00 |

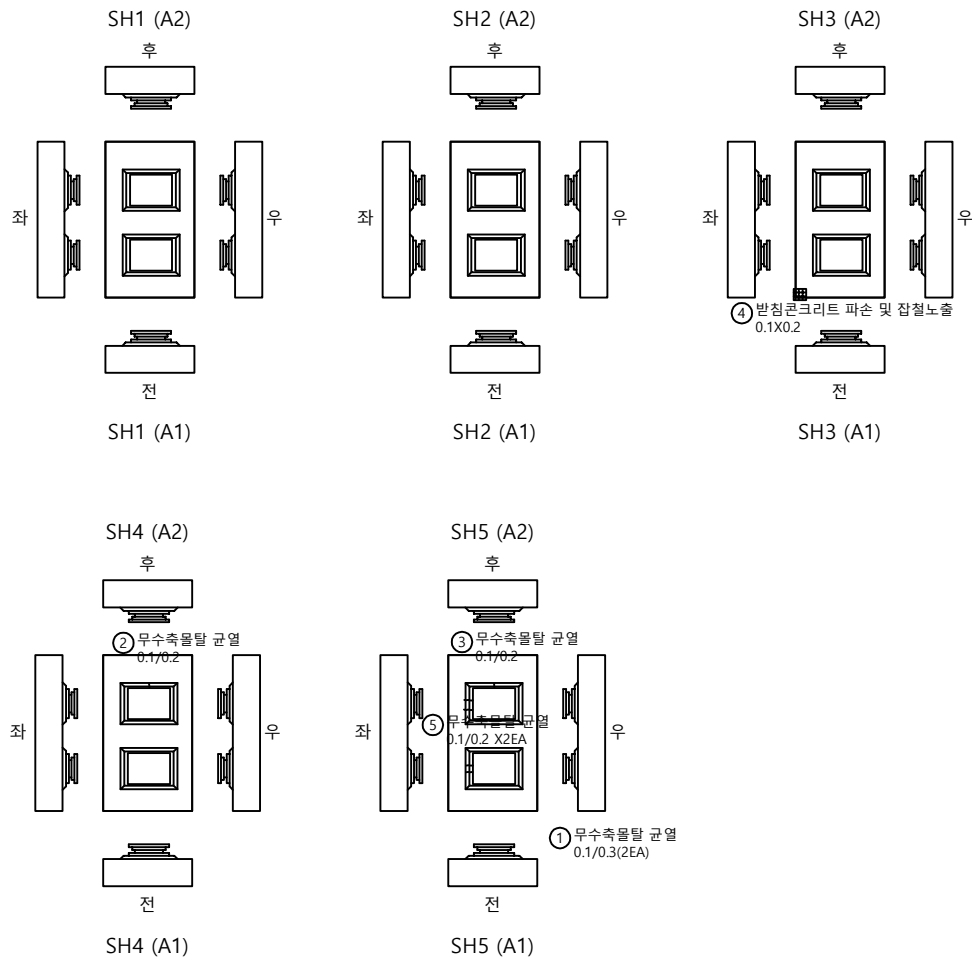
내리천교(부산) 받침장치 P1

| 받침장치 | | | | | | | | | |
|---|---|---|---|---|---|---|---|---|---|
| 1 | 구 | 교량받침 | 무수축물탈 균열 | 0.1 | 0.3 | | 2 | m | 0.60 |
| 2 | 구 | 교량받침 | 무수축물탈 균열 | 0.1 | 0.2 | | 1 | m | 0.20 |
| 3 | 구 | 교량받침 | 무수축물탈 균열 | 0.1 | 0.2 | | 1 | m | 0.20 |
| 5 | 신 | 교량받침 | 무수축물탈 균열 | 0.1 | 0.2 | | 2 | m | 0.40 |

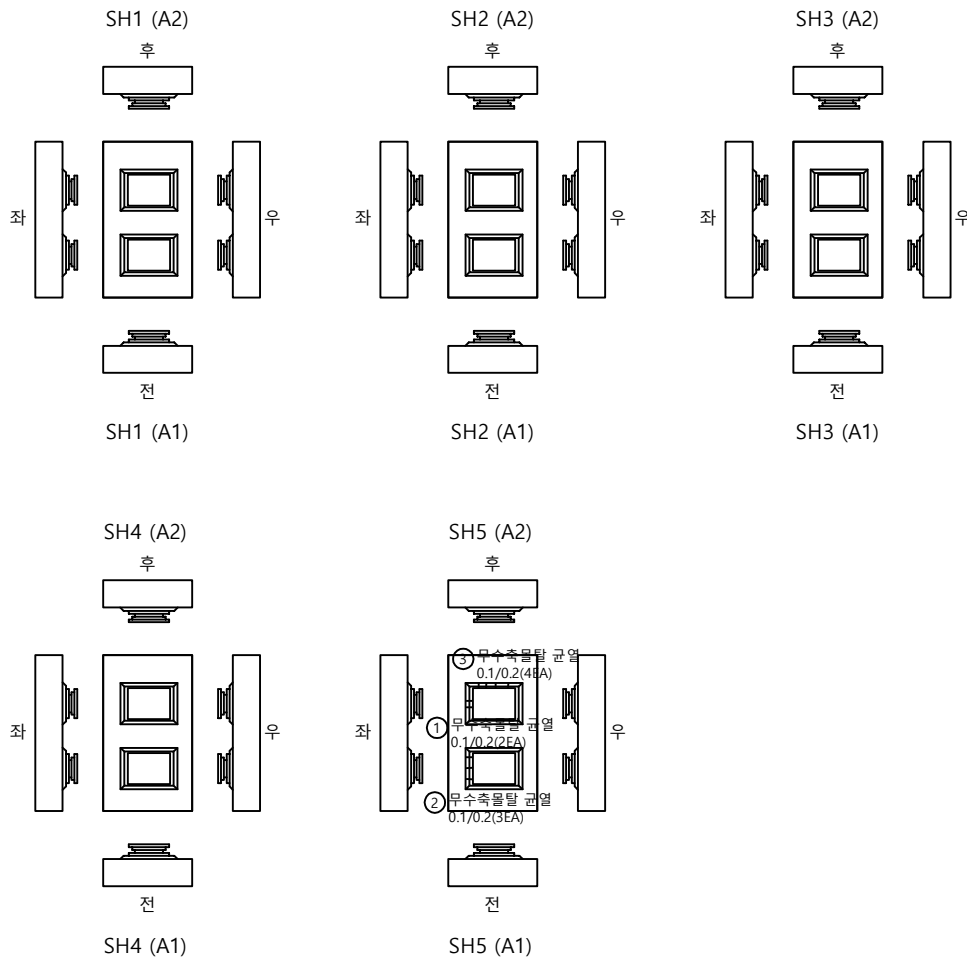
내리천교(부산) 받침장치 P5

| 받침장치 | | | | | | | | | | |
|---|---|---|---|---|---|---|---|---|---|---|
| 1 | 구 | 교량받침 | 무수축물탈 균열 | 0.1 | 0.2 | | 2 | m | 0.40 | |
| 2 | 구 | 교량받침 | 무수축물탈 균열 | 0.1 | 0.2 | | 3 | m | 0.60 | |
| 3 | 구 | 교량받침 | 무수축물탈 균열 | 0.1 | 0.2 | | 4 | m | 0.80 | |

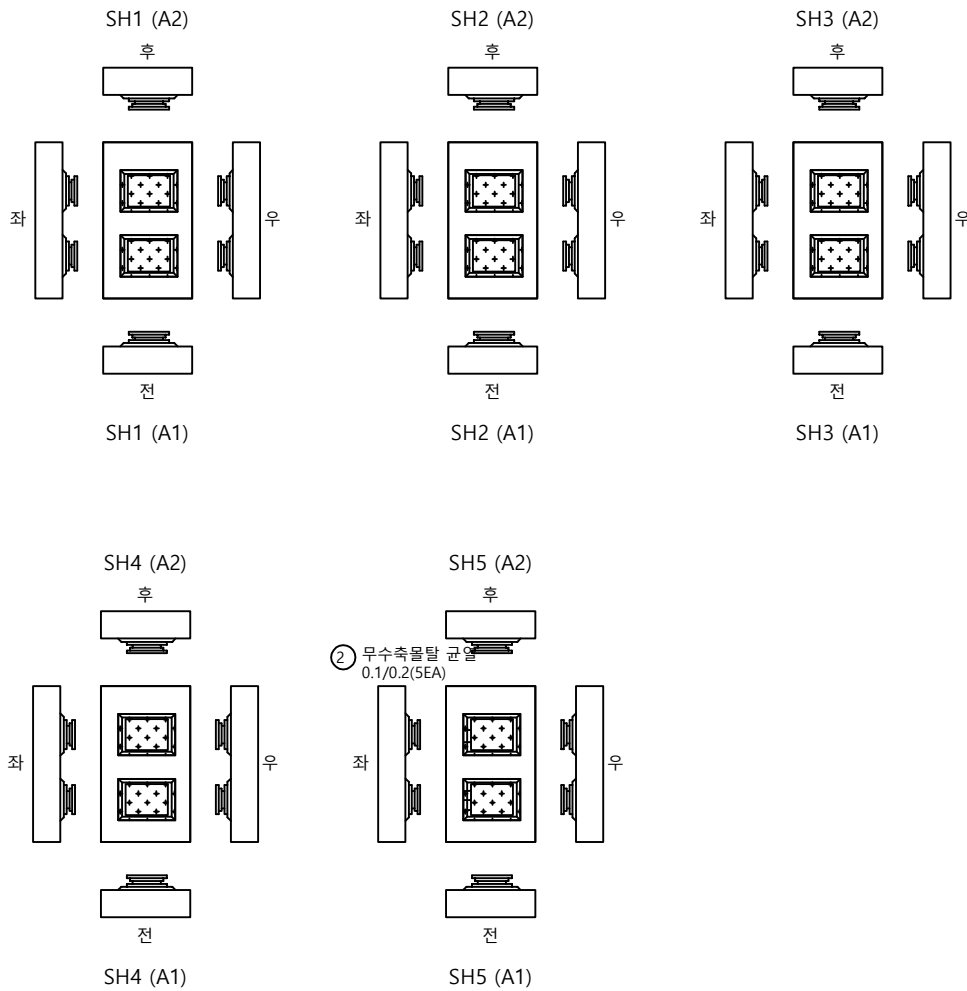
내리천교(부산) 받침장치 P6

① plate 부식  
10EA

| 번호 | 선/구 | 부재명 | 손 상 현 황 | 손 상 규 모 | | | | | | 비고 |
|---|---|---|---|---|---|---|---|---|---|---|
| 1 | 구 | 교량받침 | plate 부식 | | | | 10 | EA | 10.00 | |
| 2 | 구 | 교량받침 | 무수축물탈 균열 | 0.1 | 0.2 | | 5 | m | 1.00 | |

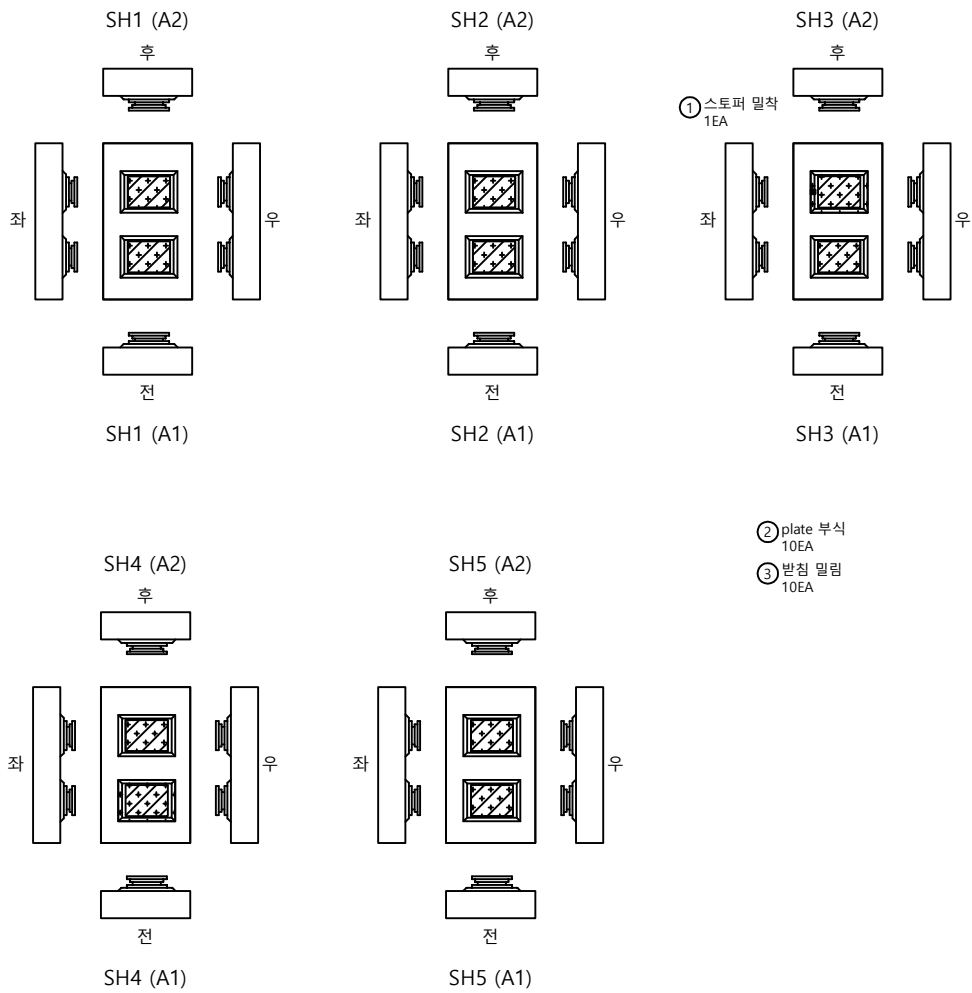
내리천교(부산) 받침장치 P8

- ① 스토퍼 밀착 10EA
- ② plate 부식 10EA
- ③ 받침 밀림 10EA

| 받침장치<br>P8 | | | | | | | | | | |
|---|---|---|---|---|---|---|---|---|---|---|
| 2 | 구 | 교량받침 | plate 부식 | | | | 10 | EA | 10.00 | |

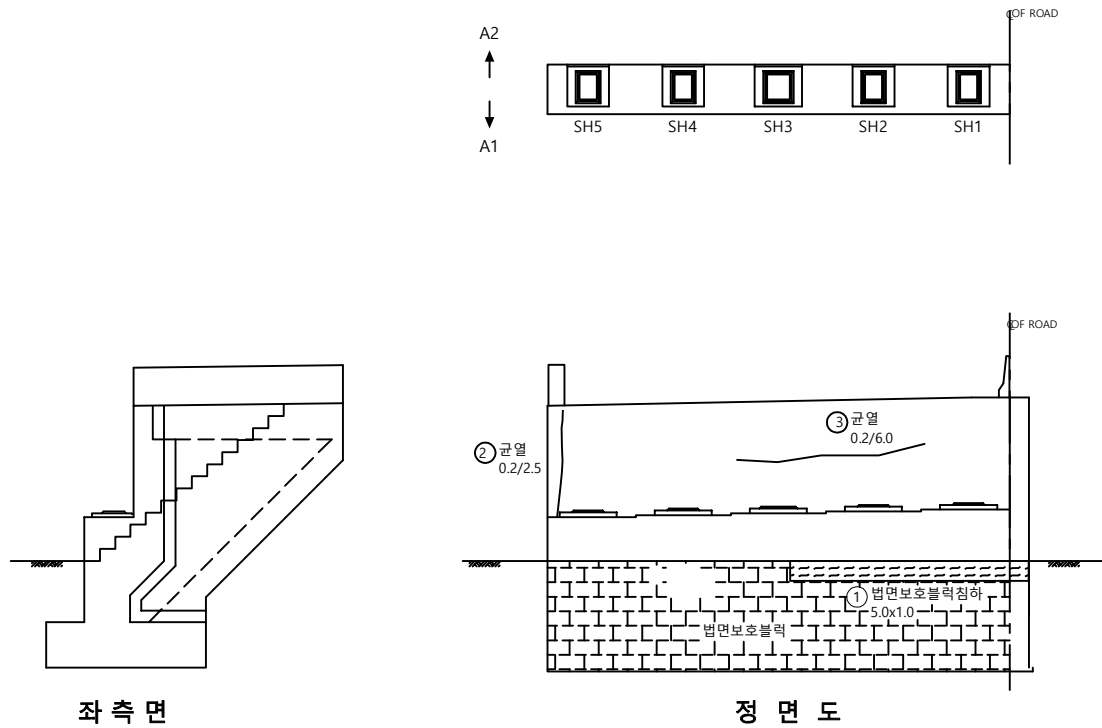
내리천교(부산) 교대 A2

| 교대<br>A2 | | | | | | | | | | 비고 |
|---|---|---|---|---|---|---|---|---|---|---|
| 2 | 구 | 교대 | 균열 | 0.2 | 2.5 | | 1 | m | 2.50 | |
| 3 | 신 | 교대 | 균열 | 0.2 | 6.0 | | 1 | m | 6.00 | |
