## 대라교(울산) 교면포장 S1

2025년 부산울산선 구조물 정밀안전점검 용역[터널, 교량]

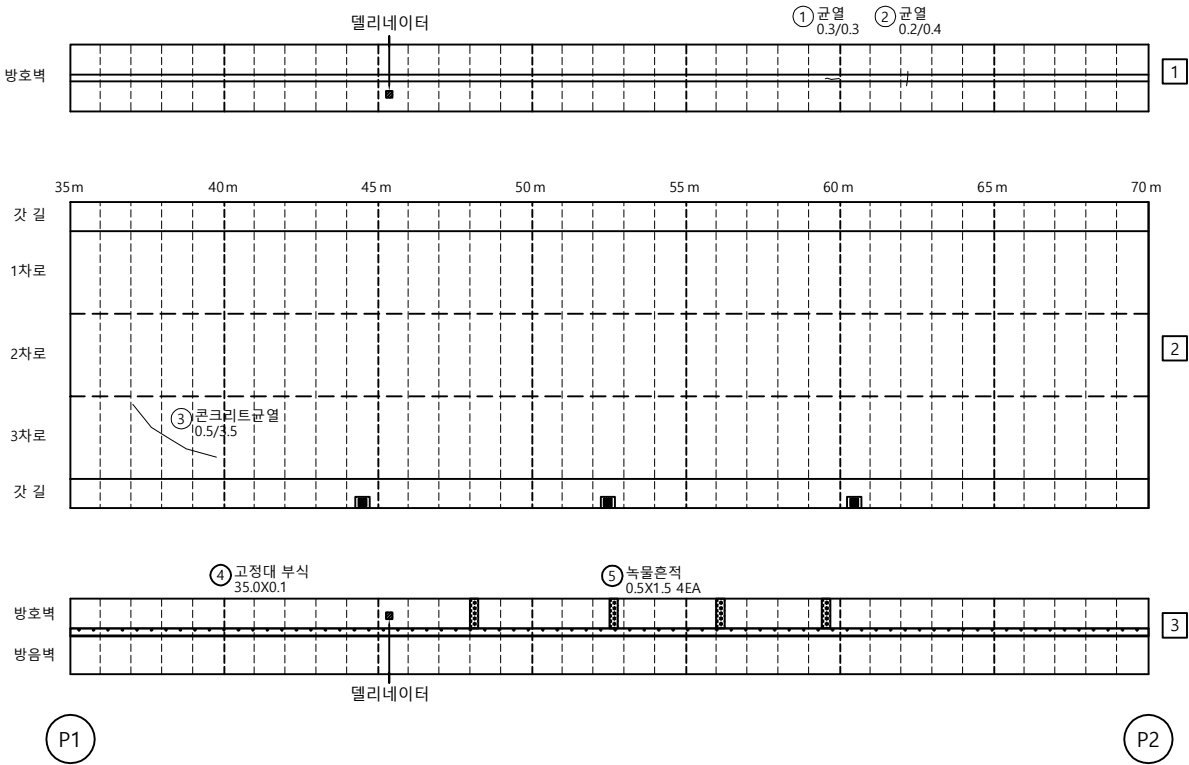
대라교(울산) 교면포장 S2

| 번호 | 신/구 | 부재명 | 손상현황 | 손상규모 | | | | | 비고 |
|---|---|---|---|---|---|---|---|---|---|
| 1 | 구 | 중분대 | 균열 | 0.3 | 0.3 | | 1 | m | 0.30 |
| 2 | 구 | 중분대 | 균열 | 0.2 | 0.4 | | 1 | m | 0.40 |
| 3 | 구 | 교면포장 | 포장 균열 | 0.5 | 3.5 | | 1 | m | 3.50 |
| 4 | 구 | 방호벽 | 고정대 부식 | | 35.0 | 0.1 | 1 | m <sup>2</sup> | 3.50 |
| 5 | 구 | 방호벽 | 녹물흔적 | | 0.5 | 1.5 | 4 | m <sup>2</sup> | 3.00 |

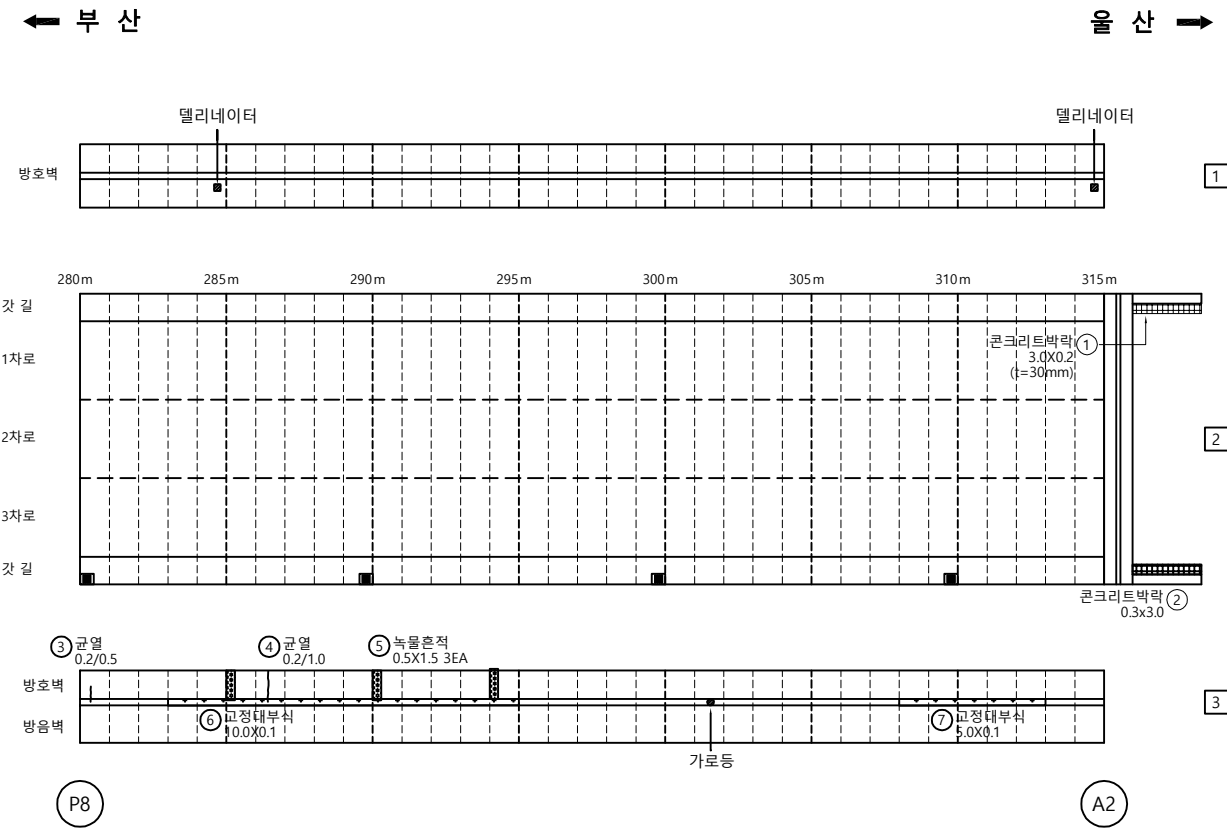
대라교(울산) 교면포장 S9

| 교면포장 | | | | | | | | | S9 | |
|---|---|---|---|---|---|---|---|---|---|---|
| 3 | 구 | 방호벽 | 균열 | 0.2 | 0.5 | | 1 | m | 0.50 | |
| 4 | 구 | 방호벽 | 균열 | 0.2 | 1.0 | | 1 | m | 1.00 | |
| 6 | 구 | 방호벽 | 고정대 부식 | | 10.0 | 0.1 | 1 | m² | 1.00 | |
| 7 | 구 | 방호벽 | 고정대 부식 | | 5.0 | 0.1 | 1 | m² | 0.50 | |

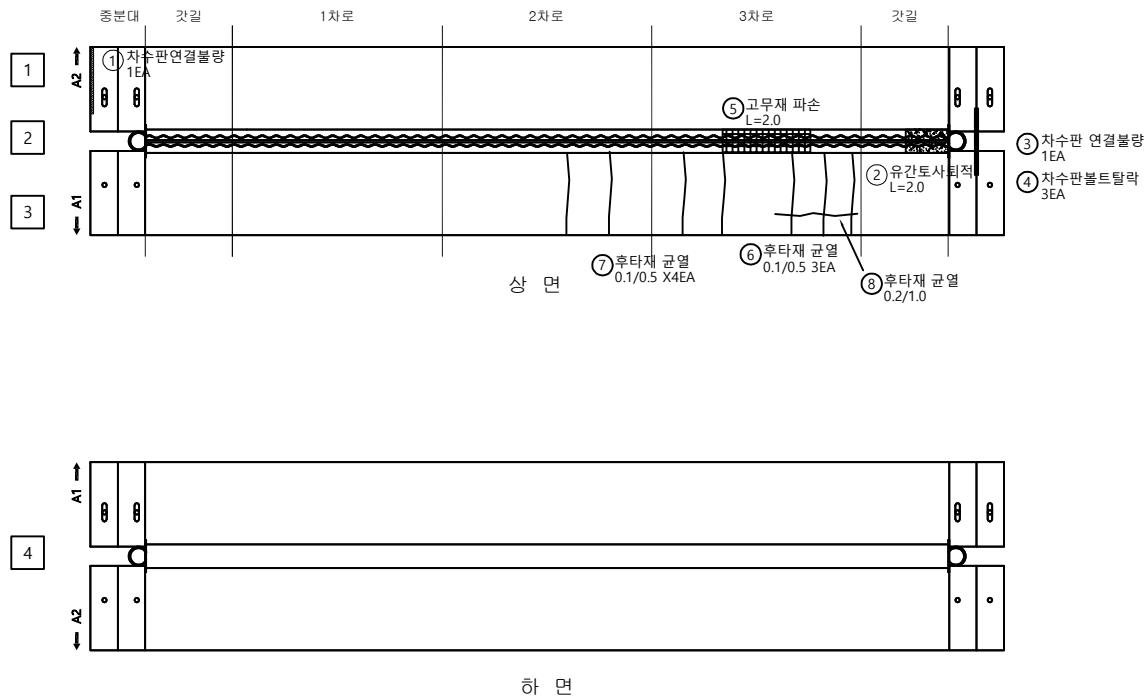
대라교(울산) 신축이음 A1

| 번호 | 신/구 | 부재명 | 손상현황 | 손상규모 | | | | | | 비고 |
|---|---|---|---|---|---|---|---|---|---|---|
| 6 | 구 | 신축이음 | 후타재 균열 | 0.1 | 0.5 | | 3 | m | 1.50 | |
| 7 | 신 | 신축이음 | 후타재 균열 | 0.1 | 0.5 | | 4 | m | 2.00 | |
| 8 | 신 | 신축이음 | 후타재 균열 | 0.2 | 1.0 | | 1 | m | 1.00 | |

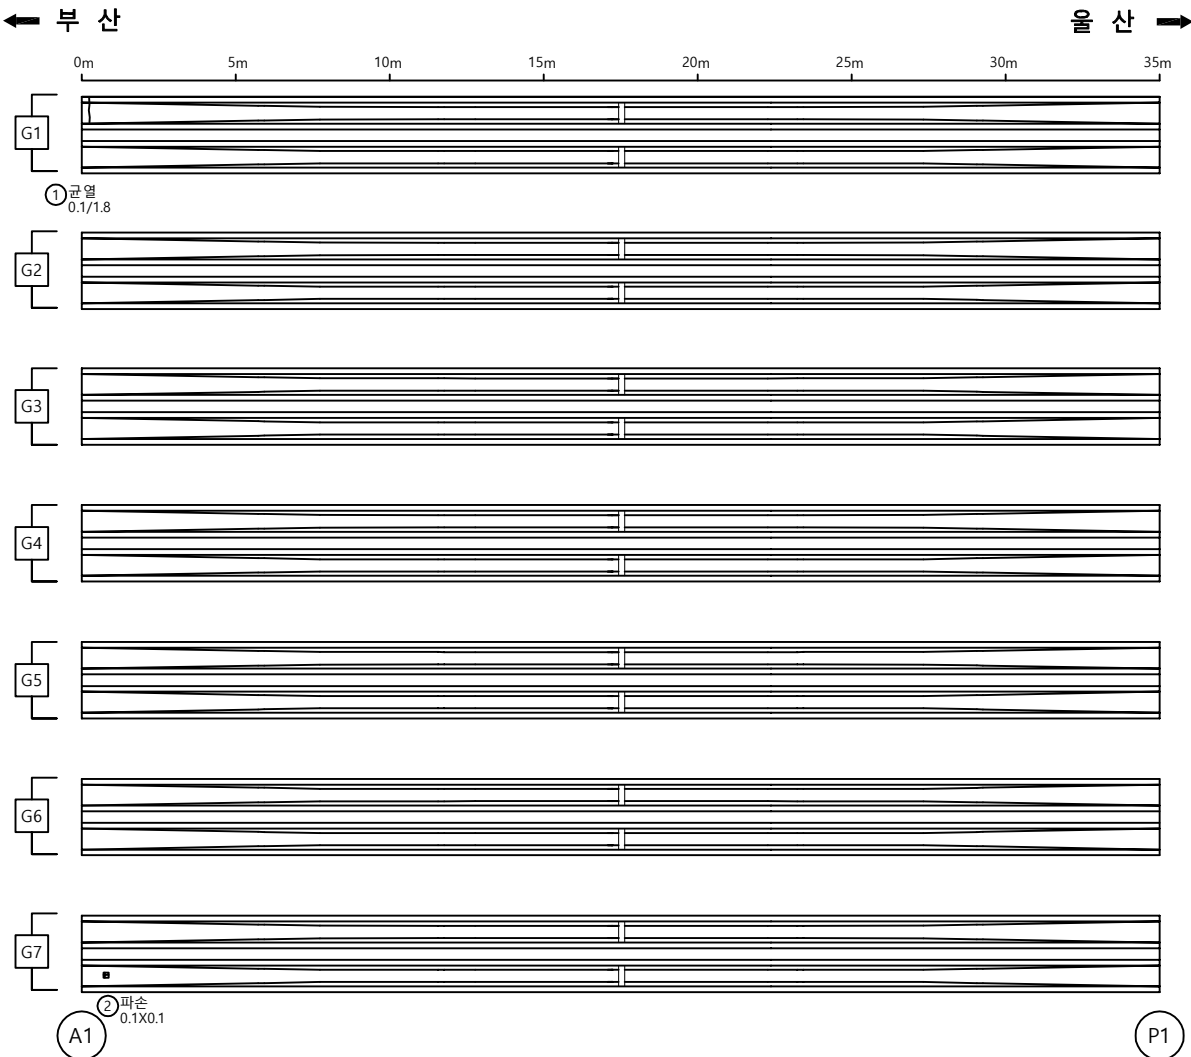
손상물량표

| 번호 | 신/구 | 부재명 | 손상현황 | 손상규모 | | | | | | 비고 |
|---|---|---|---|---|---|---|---|---|---|---|
| 1 | 구 | 거더 | 균열 | 0.1 | 1.8 | | 1 | m | 1.80 | |

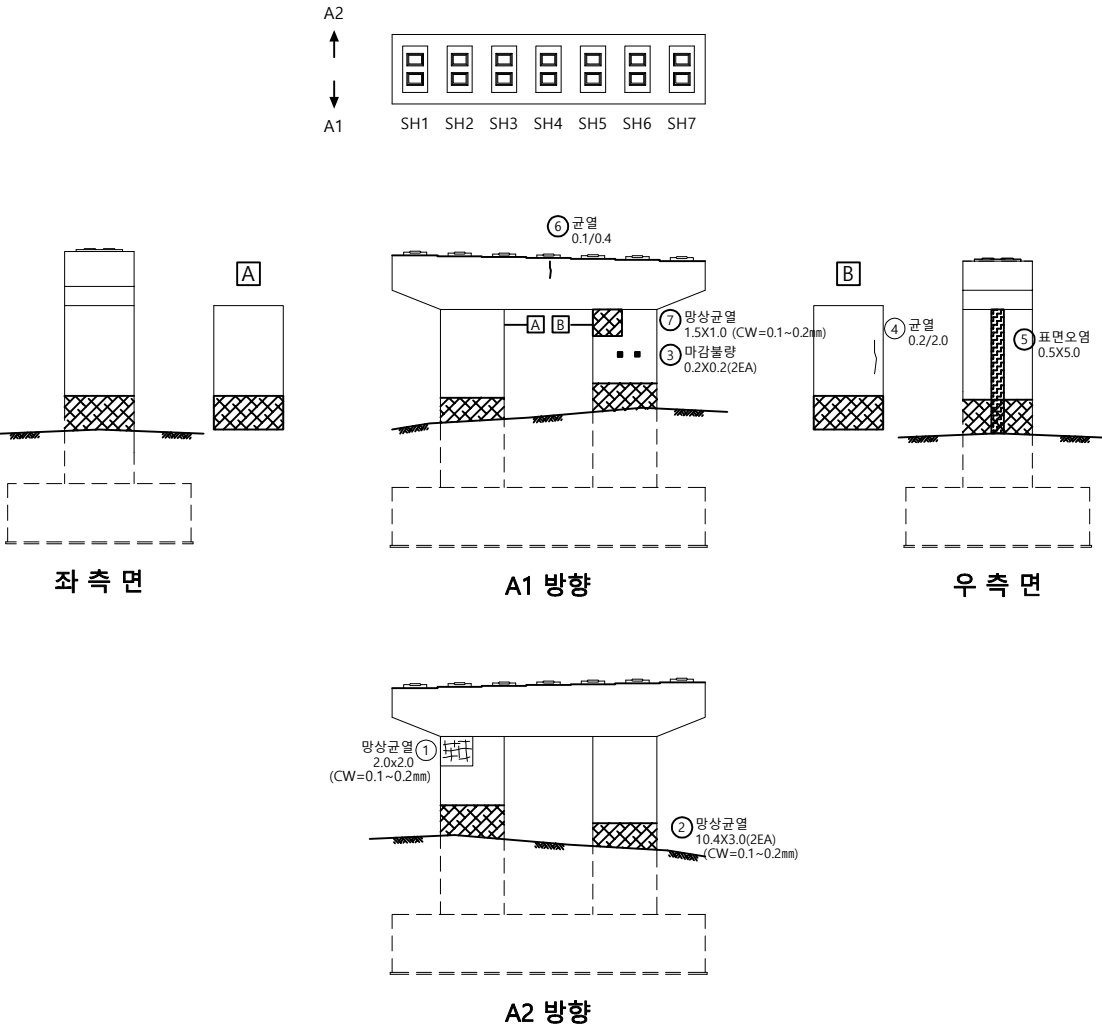
P1

| 번호 | 신/구 | 부재명 | 손상현황 | 손상규모 | | | | | | 비고 |
|---|---|---|---|---|---|---|---|---|---|---|
| 1 | 구 | 교각 | 망상균열 | 0.1~0.2 | 2.0 | 2.0 | 1 | m <sup>2</sup> | 4.00 | |
| 2 | 구 | 교각 | 망상균열 | 0.1~0.2 | 10.4 | 3.0 | 2 | m <sup>2</sup> | 62.40 | |
| 4 | 구 | 교각 | 균열 | 0.2 | 2.0 | | 1 | m | 2.00 | |
| 6 | 구 | 교각 | 균열 | 0.1 | 0.4 | | 1 | m | 0.40 | |
| 7 | 구 | 교각 | 망상균열 | 0.1~0.2 | 1.0 | 1.5 | 1 | m <sup>2</sup> | 1.50 | |

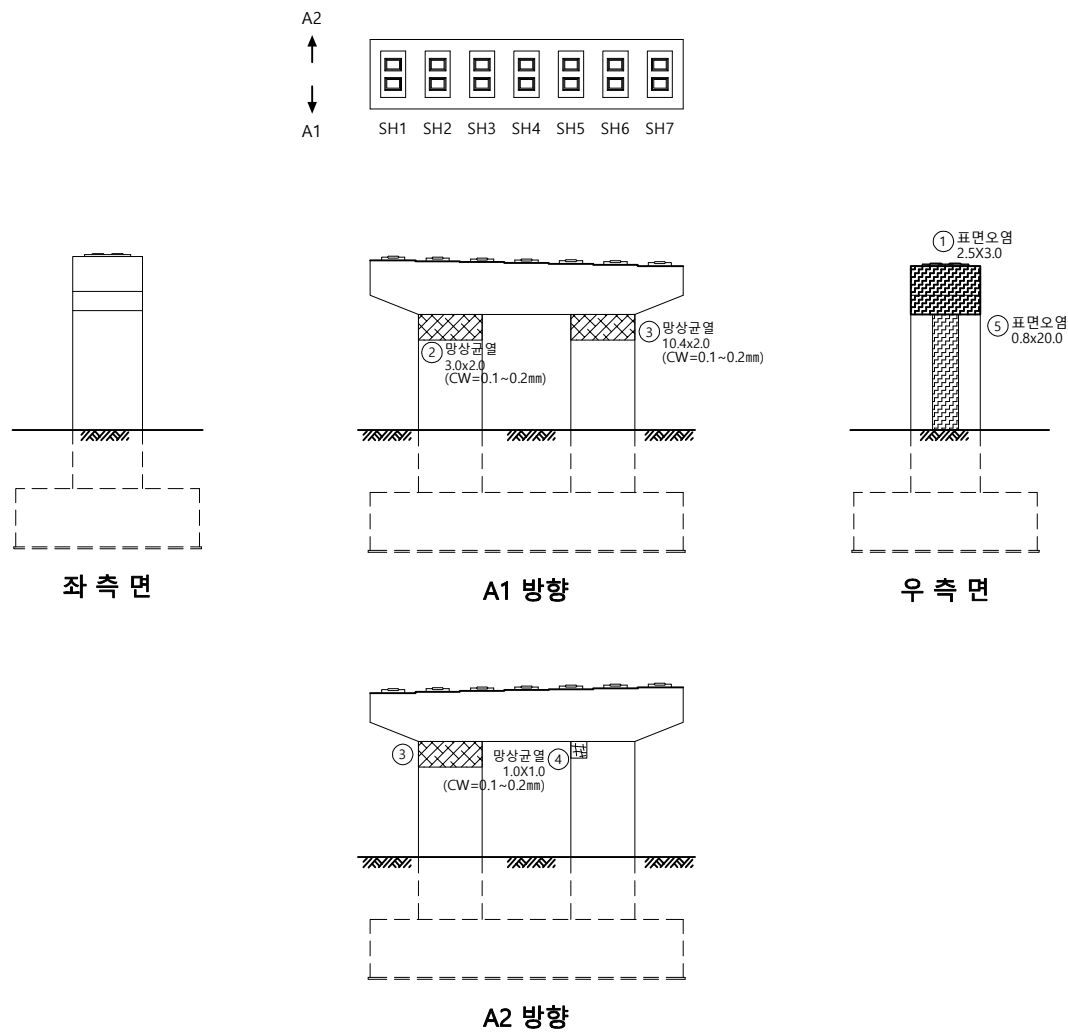
P3

| 번호 | 신/구 | 부재명 | 손 상 현 황 | 손 상 규 모 | | | | | | 비고 |
|---|---|---|---|---|---|---|---|---|---|---|
| 2 | 구 | 교각 | 광상균열 | 0.1~0.2 | 3.0 | 2.0 | 1 | m <sup>2</sup> | 6.00 | |
| 3 | 구 | 교각 | 광상균열 | 0.1~0.2 | 10.4 | 2.0 | 1 | m <sup>2</sup> | 20.80 | |
| 4 | 구 | 교각 | 광상균열 | 0.1~0.2 | 1.0 | 1.0 | 1 | m <sup>2</sup> | 1.00 | |

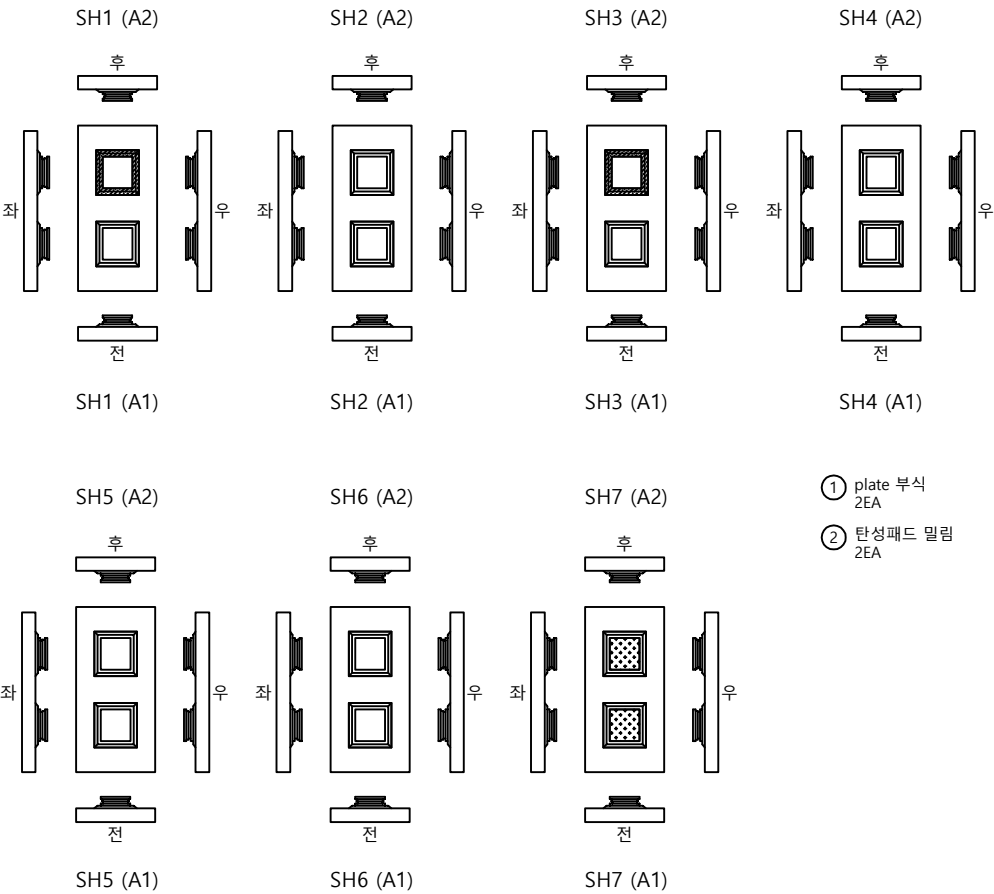
| 번호 | 신/구 | 부재명 | 손상현황 | 손상규모 | | | | | 비고 |
|---|---|---|---|---|---|---|---|---|---|
| 1 | 구 | 교량받침 | plate 부식 | | | | 2 | EA | 2.00 |

- ① plate 부식  
2EA
- ② 탄성패드 밀림  
2EA

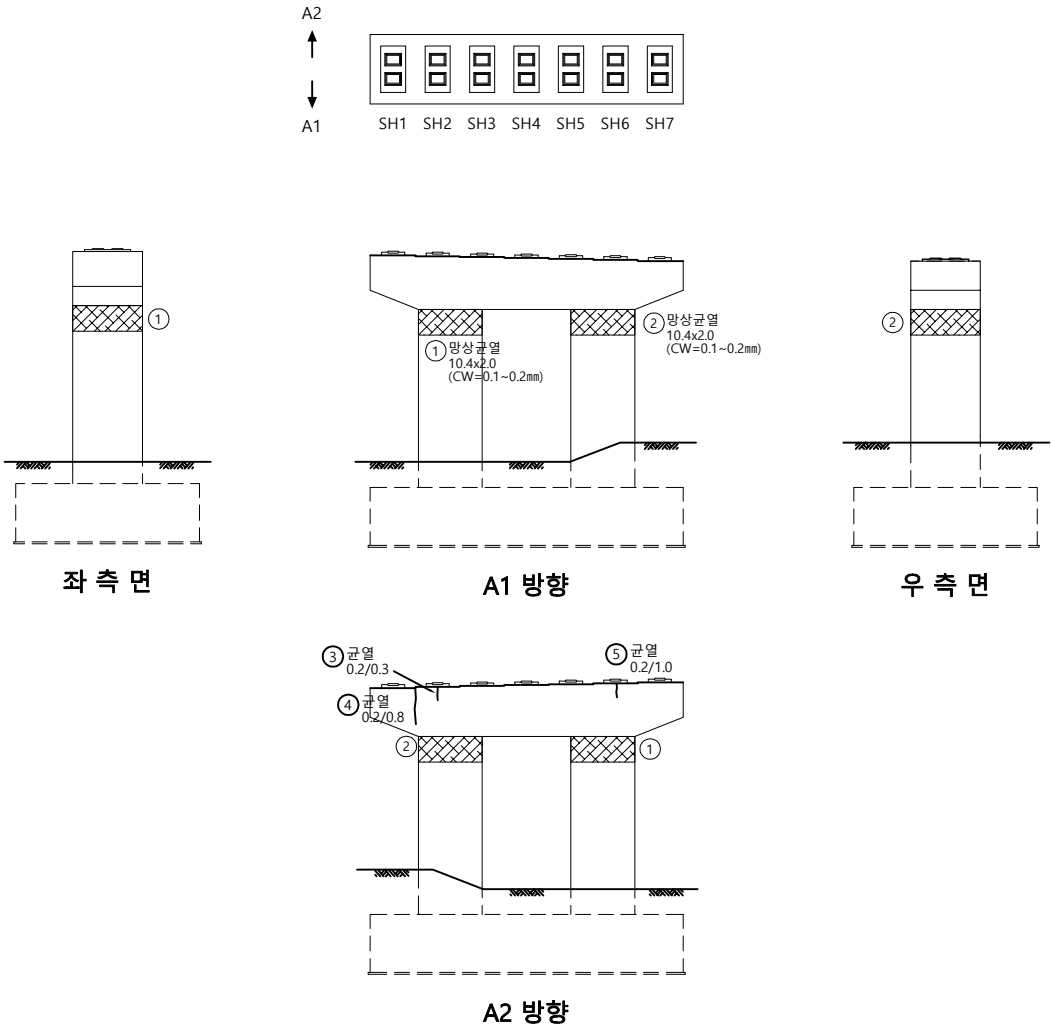
| 교각<br>P4 | | | | | | | | | | |

| 교각<br>P4 | | | | | | | | | | |
|---|---|---|---|---|---|---|---|---|---|---|
| 1 | 구 | 교각 | 망상균열 | 0.1~0.2 | 10.4 | 2.0 | 1 | m <sup>2</sup> | 20.80 | |
| 2 | 구 | 교각 | 망상균열 | 0.1~0.2 | 10.4 | 2.0 | 1 | m <sup>2</sup> | 20.80 | |
| 3 | 구 | 교각 | 균열 | 0.2 | 0.3 | | 1 | m | 0.30 | |
| 4 | 구 | 교각 | 균열 | 0.2 | 0.8 | | 1 | m | 0.80 | |
| 5 | 구 | 교각 | 균열 | 0.2 | 1.0 | | 1 | m | 1.00 | |

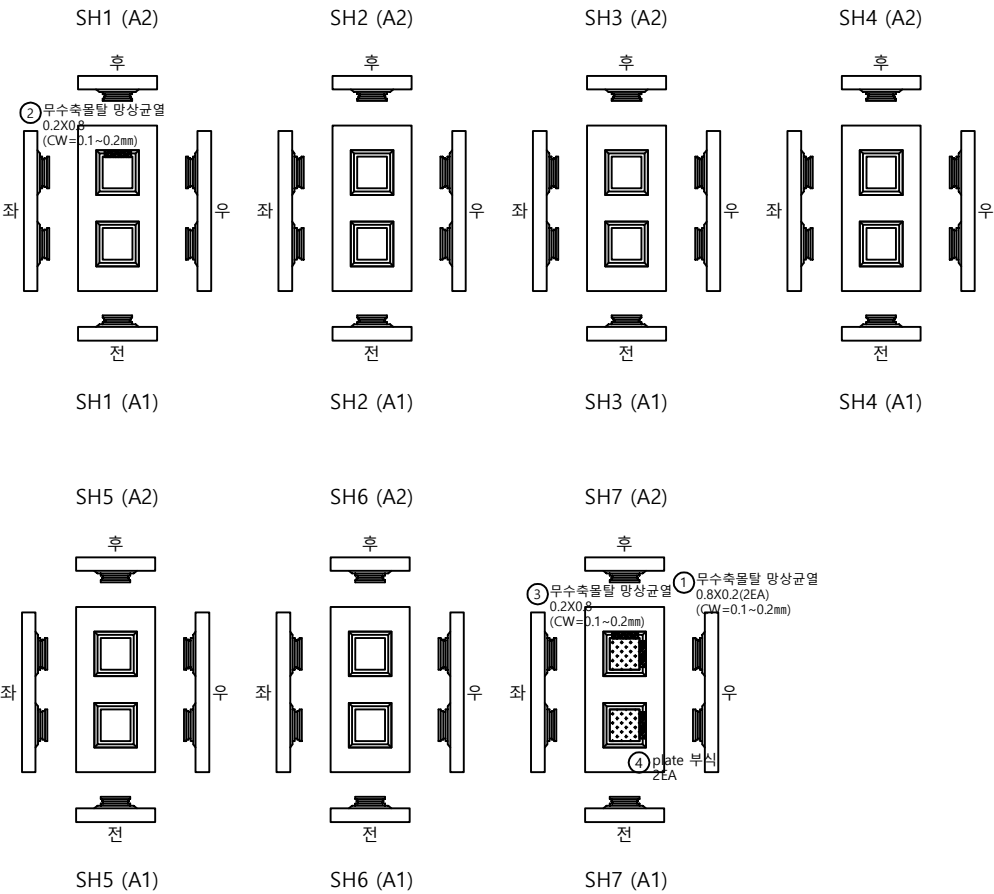
| 번호 | 신/구 | 부재명 | 손 상 현 황 | 손 상 규 모 | | | | | | 비고 |
|---|---|---|---|---|---|---|---|---|---|---|
| 1 | 구 | 교량받침 | 무수축물탈 망상균열 | 0.1~0.2 | 0.8 | 0.2 | 2 | m² | 0.32 | |
| 2 | 신 | 교량받침 | 무수축물탈 망상균열 | 0.1~0.2 | 0.2 | 0.8 | 1 | m² | 0.16 | |
| 3 | 신 | 교량받침 | 무수축물탈 망상균열 | 0.1~0.2 | 0.2 | 0.8 | 1 | m² | 0.16 | |
| 4 | 신 | 교량받침 | plate 부식 | | | | 2 | EA | 2.00 | |

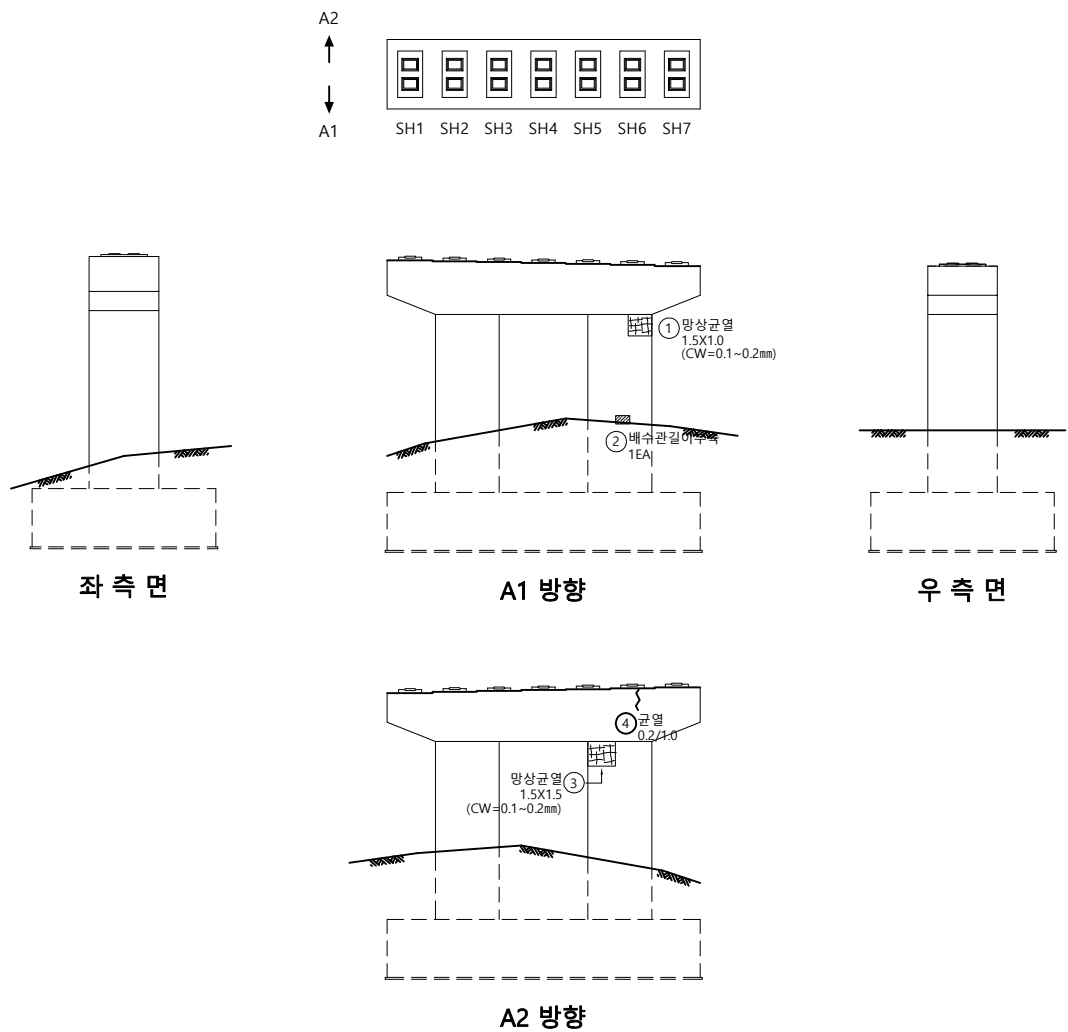
| 교각<br>P5 | | | | | | | | | | |

| 교각<br>P5 | | | | | | | | | | |
|---|---|---|---|---|---|---|---|---|---|---|
| 1 | 구 | 교각 | 망상균열 | 0.1~0.2 | 1.5 | 1.0 | 1 | m <sup>2</sup> | 1.50 | |
| 3 | 구 | 교각 | 망상균열 | 0.1~0.2 | 1.5 | 1.5 | 1 | m <sup>2</sup> | 2.25 | |
| 4 | 신 | 교각 | 균열 | 0.2 | 1.0 | | 1 | m | 1.00 | |

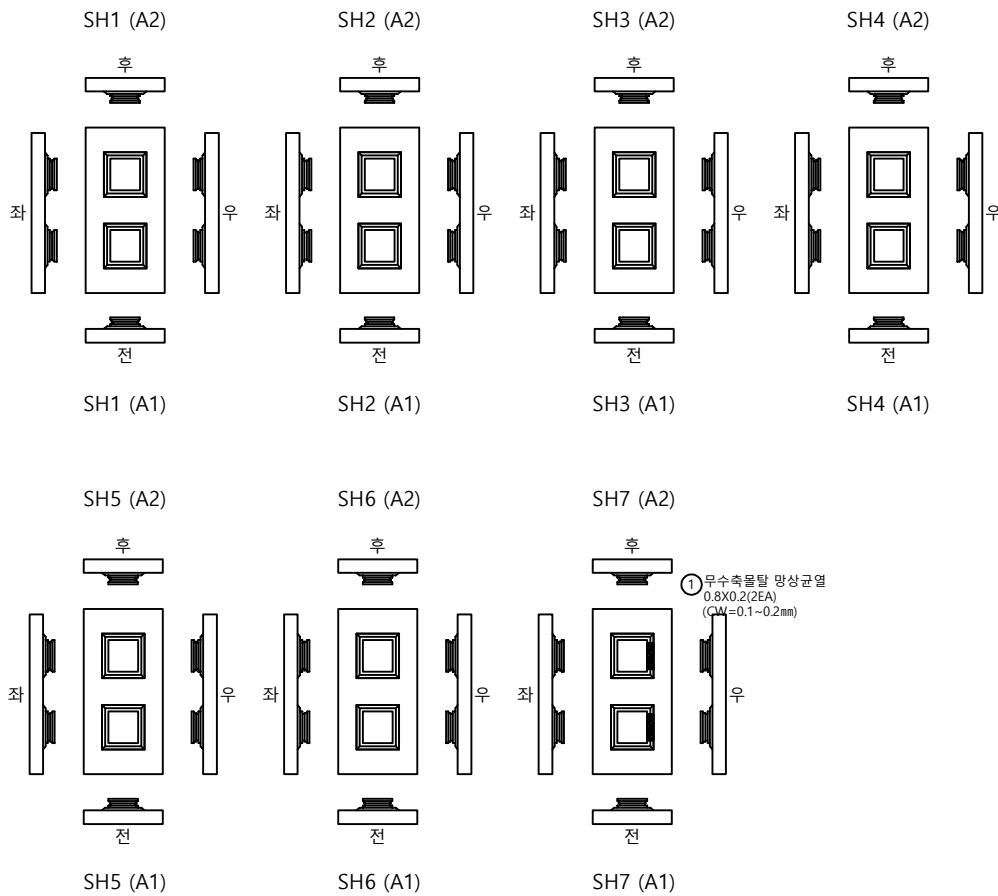
대라교(울산) 받침장치 P5

| 번호 | 신/구 | 부재명 | 손 상 현 황 | 손 상 규 모 | | | | | | 비고 |
|---|---|---|---|---|---|---|---|---|---|---|
| 1 | 구 | 교량받침 | 무수축물탈 망상균열 | 0.1~0.2 | 0.2 | 0.8 | 2 | m <sup>2</sup> | 0.32 | |

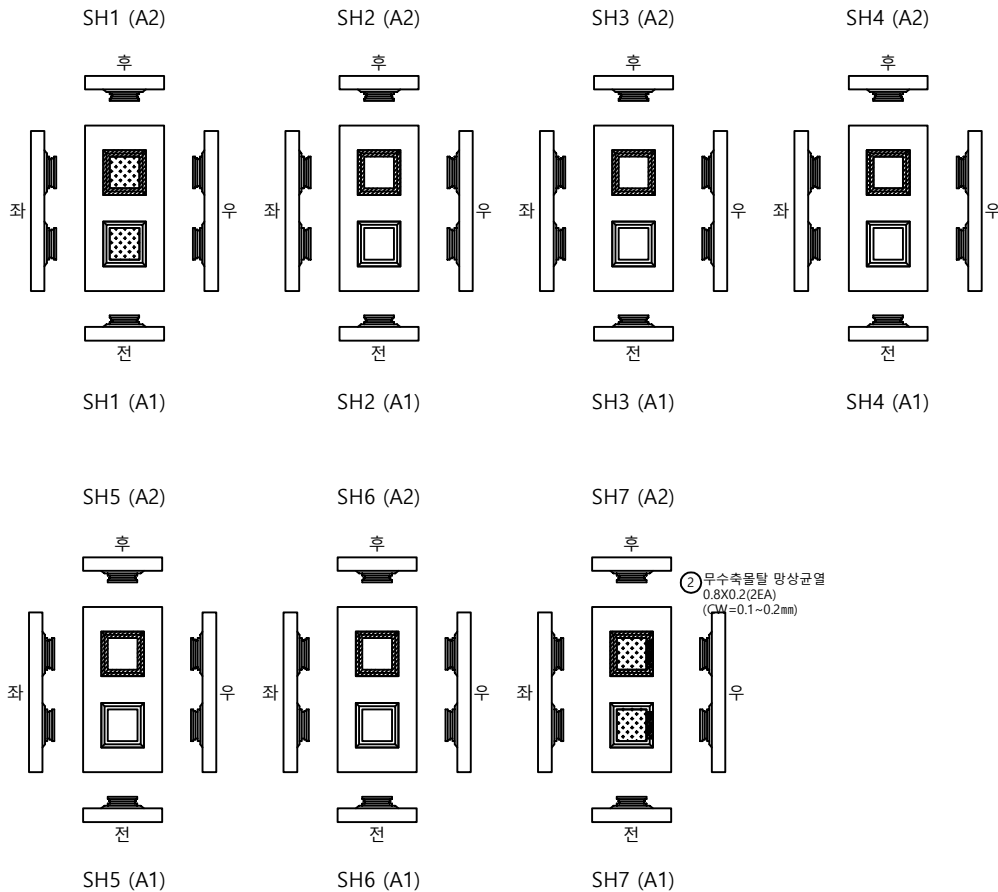
대라교(울산) 받침장치 P6

- ① 탄성패드 밀림  
7EA  
③ plate 부식  
4EA

| 번호 | 신/구 | 부재명 | 손 상 현 황 | 손 상 규 모 | | | | | | 비고 |
|---|---|---|---|---|---|---|---|---|---|---|
| 2 | 구 | 교량받침 | 무수축물탈 망상균열 | 0.1~0.2 | 0.8 | 0.2 | 2 | m² | 0.32 | |
| 3 | 구 | 교량받침 | plate 부식 | | | | 4 | EA | 4.00 | |

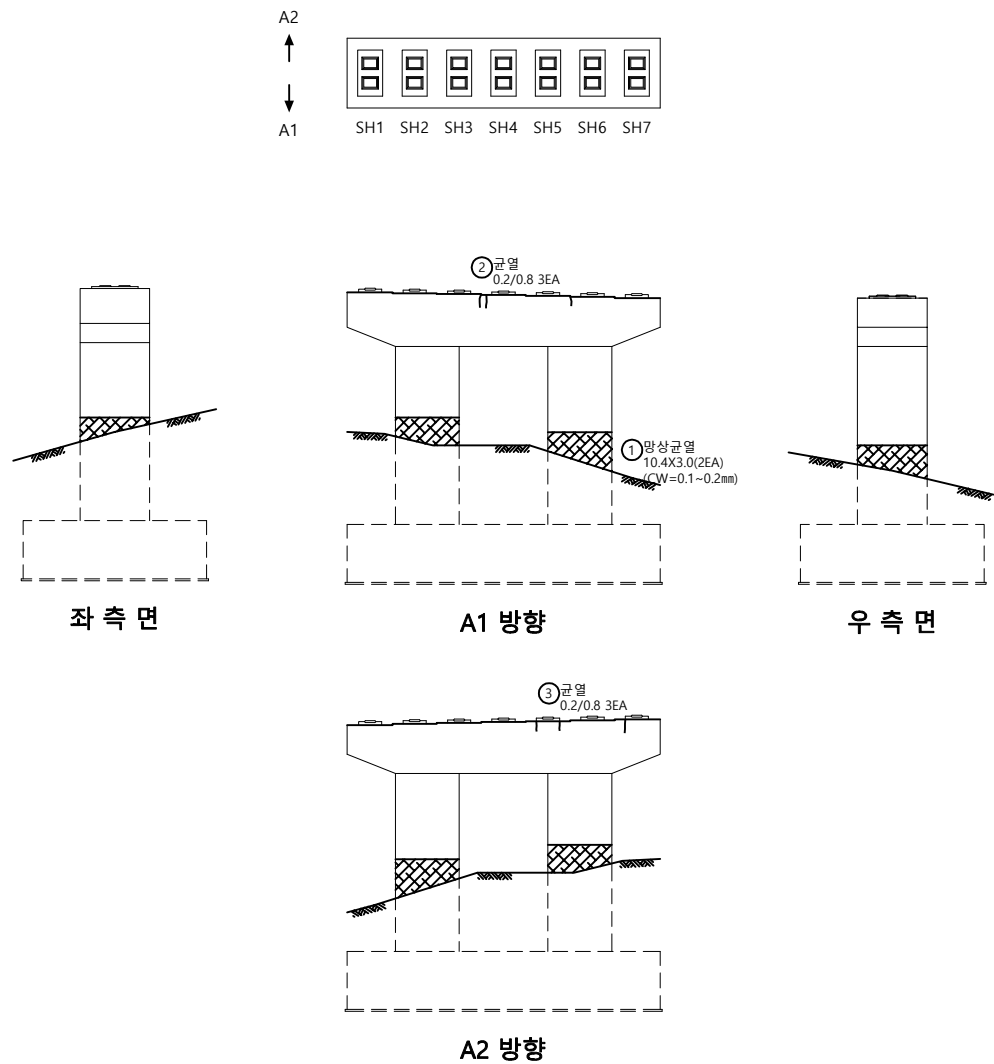
| 교각<br>P7 | | | | | | | | | |

| 교각<br>P7 | | | | | | | | | |
|---|---|---|---|---|---|---|---|---|---|
| 1 | 구 | 교각 | 망상균열 | 0.1~0.2 | 10.4 | 3.0 | 2 | m <sup>2</sup> | 62.40 |
| 2 | 구 | 교각 | 균열 | 0.2 | 0.8 | | 3 | m | 2.40 |
| 3 | 구 | 교각 | 균열 | 0.2 | 0.8 | | 3 | m | 2.40 |

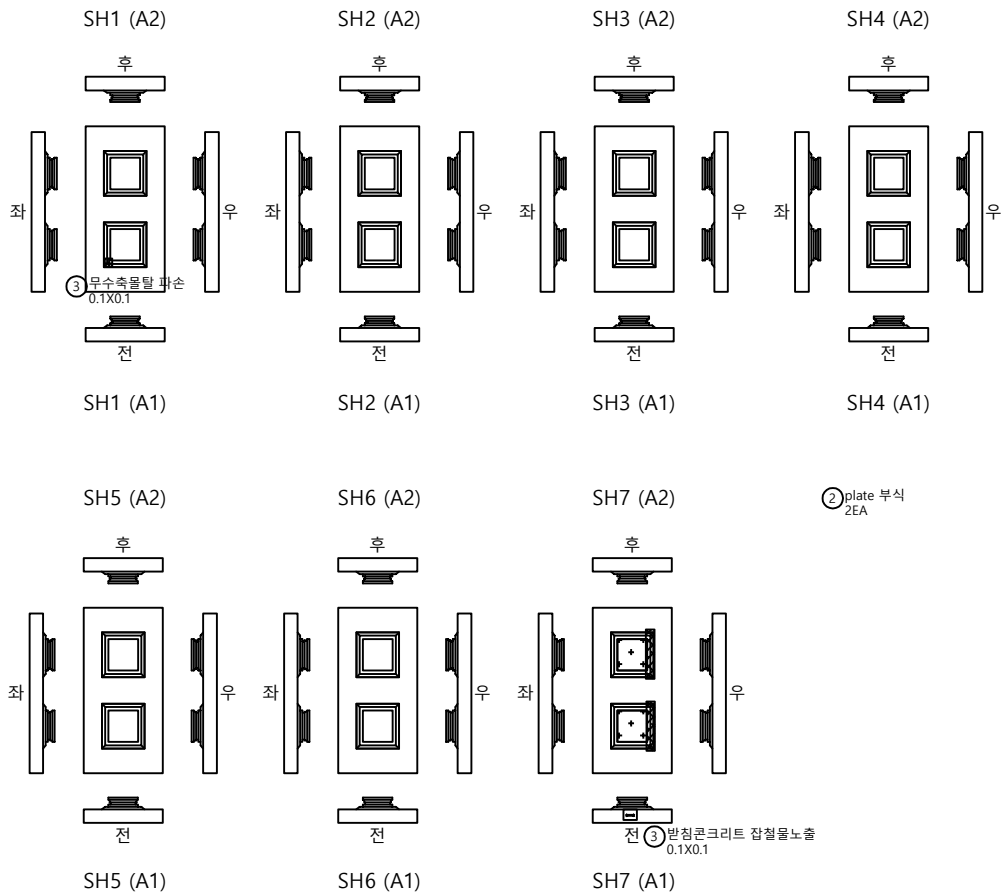
대라교(울산) 받침장치 P8

| 번호 | 신/구 | 부재명 | 손 상 현 황 | 손 상 규 모 | | | | | | 비고 |
|---|---|---|---|---|---|---|---|---|---|---|
| 1 | 구 | 교량받침 | 무수축물탈 망상균열 | 0.1~0.2 | 0.8 | 0.2 | 2 | m <sup>2</sup> | 0.32 | |
| 2 | 구 | 교량받침 | plate 부식 | | | | 2 | EA | 2.00 | |
