두현교(부산) 교면포장 S1

| 용역명 | | 2025년 부산울산선 구조물 정밀안전점검 용역[터널, 교량] | | | |

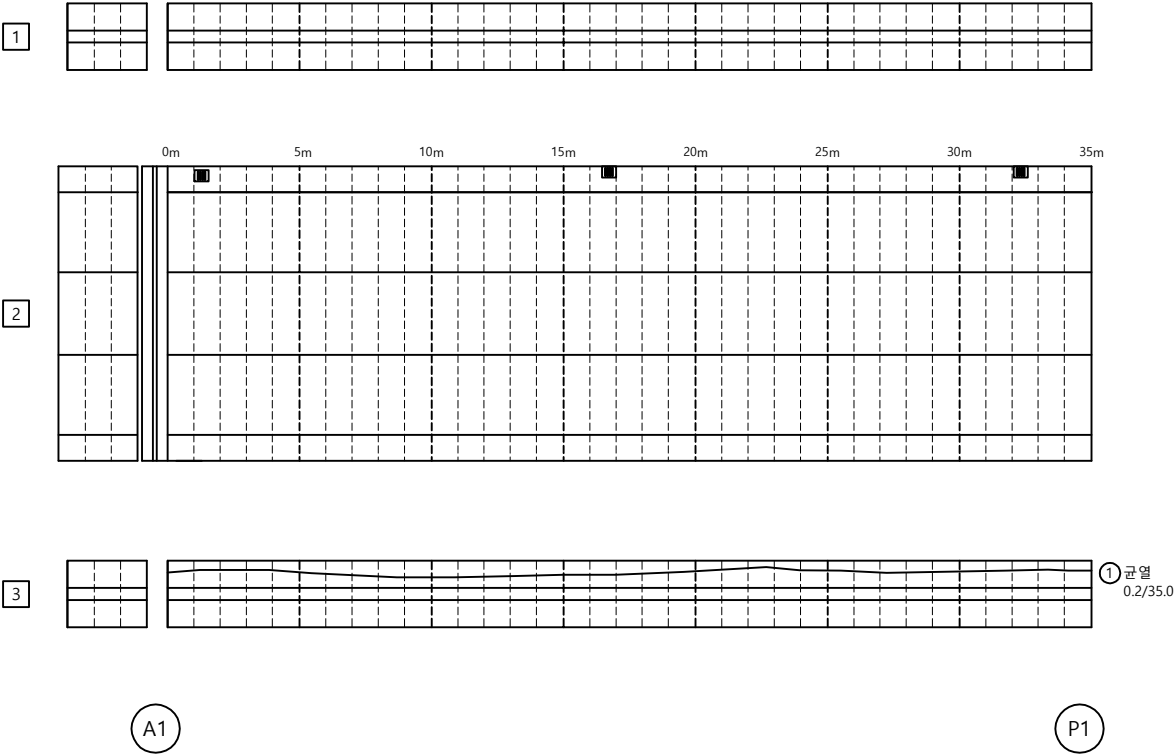
S1

| 번호 | 신/구 | 부재명 | 손상현황 | 손상규모 | | | | | 비고 |
|---|---|---|---|---|---|---|---|---|---|
| 1 | 구 | 중분대 | 균열 | 0.2 | 35.0 | | 1 | m | 35.00 |

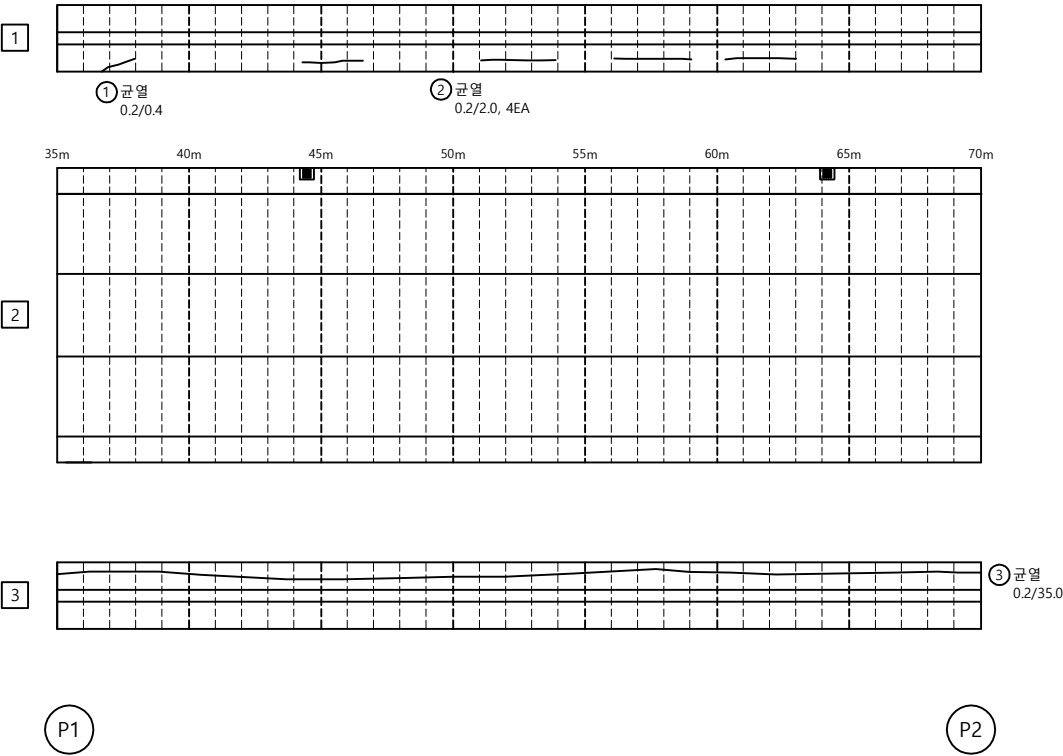
| 번호 | 신/구 | 부재명 | 손상현황 | 손상규모 | | | | | | 비고 |
|---|---|---|---|---|---|---|---|---|---|---|
| 1 | 구 | 방호벽 | 균열 | 0.2 | 0.4 | | 1 | m | 0.40 | |
| 2 | 구 | 방호벽 | 균열 | 0.2 | 2.0 | | 4 | m | 8.00 | |
| 3 | 구 | 충분대 | 균열 | 0.2 | 35.0 | | 1 | m | 35.00 | |

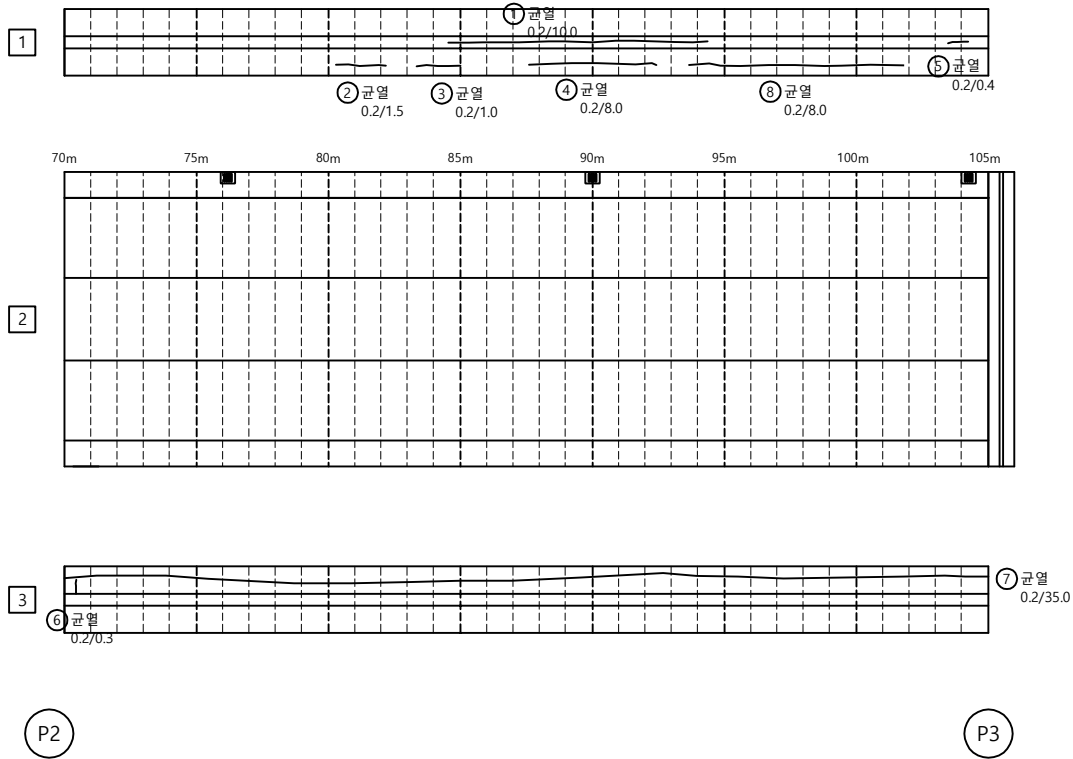
| 번호 | 신/구 | 부재명 | 손 상 현 황 | 손 상 규 모 | | | | | 비고 |
|---|---|---|---|---|---|---|---|---|---|
| 1 | 구 | 방호벽 | 균열 | 0.2 | 10.0 | | 1 | m | 10.00 |
| 2 | 구 | 방호벽 | 균열 | 0.2 | 1.5 | | 1 | m | 1.50 |
| 3 | 구 | 방호벽 | 균열 | 0.2 | 1.0 | | 1 | m | 1.00 |
| 4 | 구 | 방호벽 | 균열 | 0.2 | 8.0 | | 1 | m | 8.00 |
| 5 | 구 | 방호벽 | 균열 | 0.2 | 0.4 | | 1 | m | 0.40 |
| 6 | 구 | 중분대 | 균열 | 0.2 | 0.3 | | 1 | m | 0.30 |
| 7 | 구 | 중분대 | 균열 | 0.2 | 35.0 | | 1 | m | 35.00 |
| 8 | 구 | 방호벽 | 균열 | 0.2 | 8.0 | | 1 | m | 8.00 |

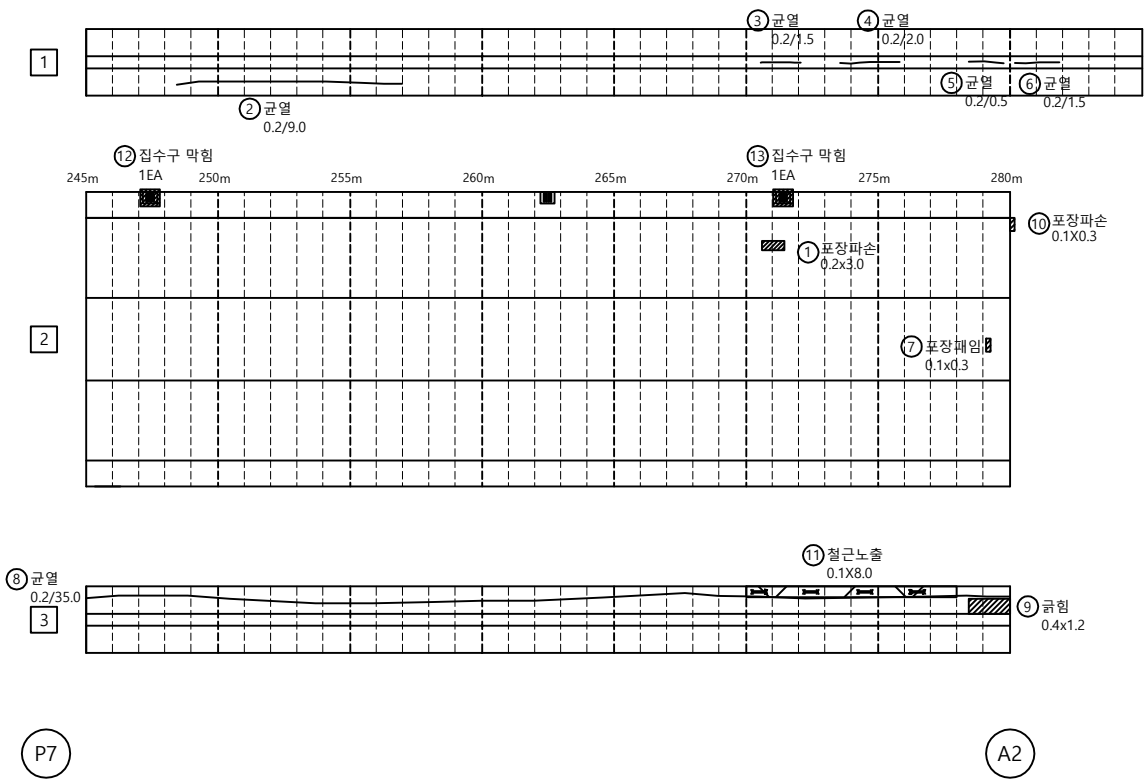
| 번호 | 신/구 | 부재명 | 손 상 현 황 | 손 상 규 모 | | | | | | 비고 |
|---|---|---|---|---|---|---|---|---|---|---|
| 2 | 구 | 방호벽 | 균열 | 0.2 | 9.0 | | 1 | m | 9.00 | |
| 3 | 구 | 방호벽 | 균열 | 0.2 | 1.5 | | 1 | m | 1.50 | |
| 4 | 구 | 방호벽 | 균열 | 0.2 | 2.0 | | 1 | m | 2.00 | |
| 5 | 구 | 방호벽 | 균열 | 0.2 | 0.5 | | 1 | m | 0.50 | |
| 6 | 구 | 중분대 | 균열 | 0.2 | 1.5 | | 1 | m | 1.50 | |
| 8 | 구 | 방호벽 | 균열 | 0.2 | 35.0 | | 1 | m | 35.00 | |
| 9 | 구 | 중분대 | 균열 | | 0.4 | 1.2 | 1 | ㎡ | 0.48 | |

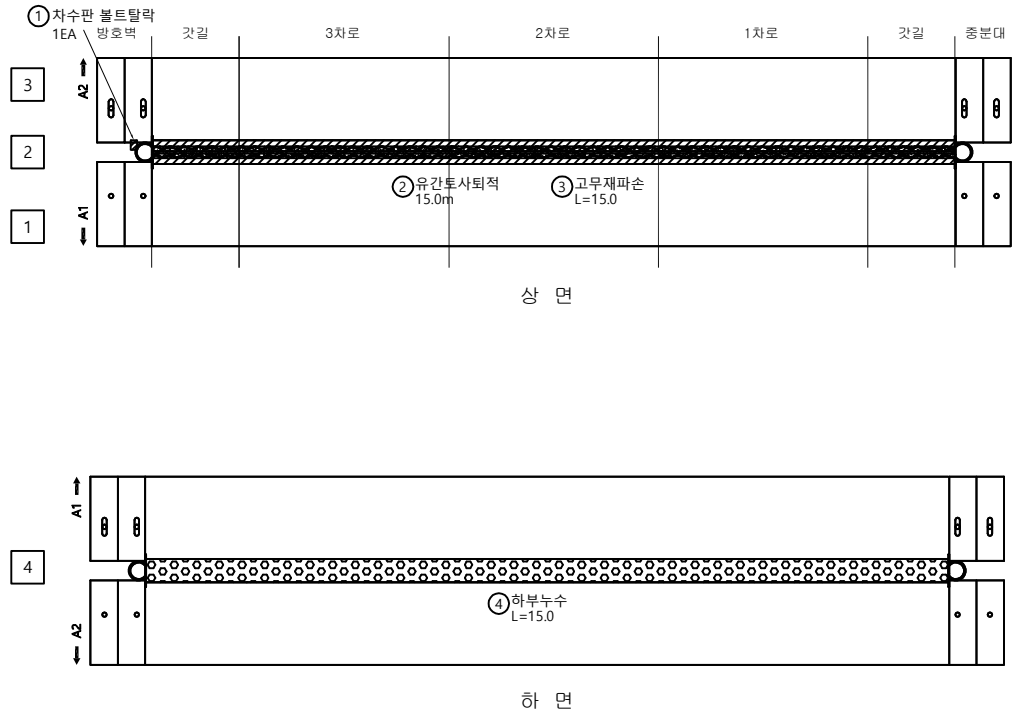
P3

| 번호 | 신/구 | 부재명 | 손 상 현 황 | 손 상 규 모 | | | | | | 비고 |
|---|---|---|---|---|---|---|---|---|---|---|
| 4 | 구 | 신축이음 | 하부누수 | | 15.0 | | 1 | m | 15.00 | |

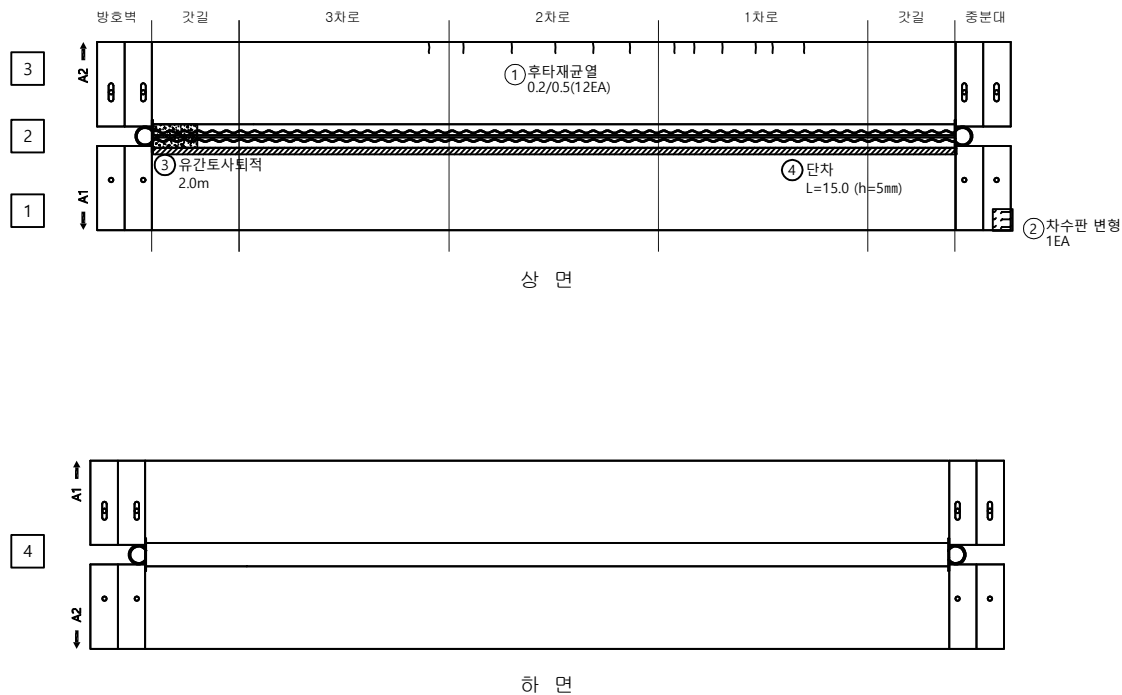
A2

| 번호 | 신/구 | 부재명 | 손 상 현 황 | 손 상 규 모 | | | | | 비고 |
|---|---|---|---|---|---|---|---|---|---|
| 1 | 구 | 신축이음 | 후타재 균열 | 0.2 | 0.5 | | 12 | m | 6.00 |

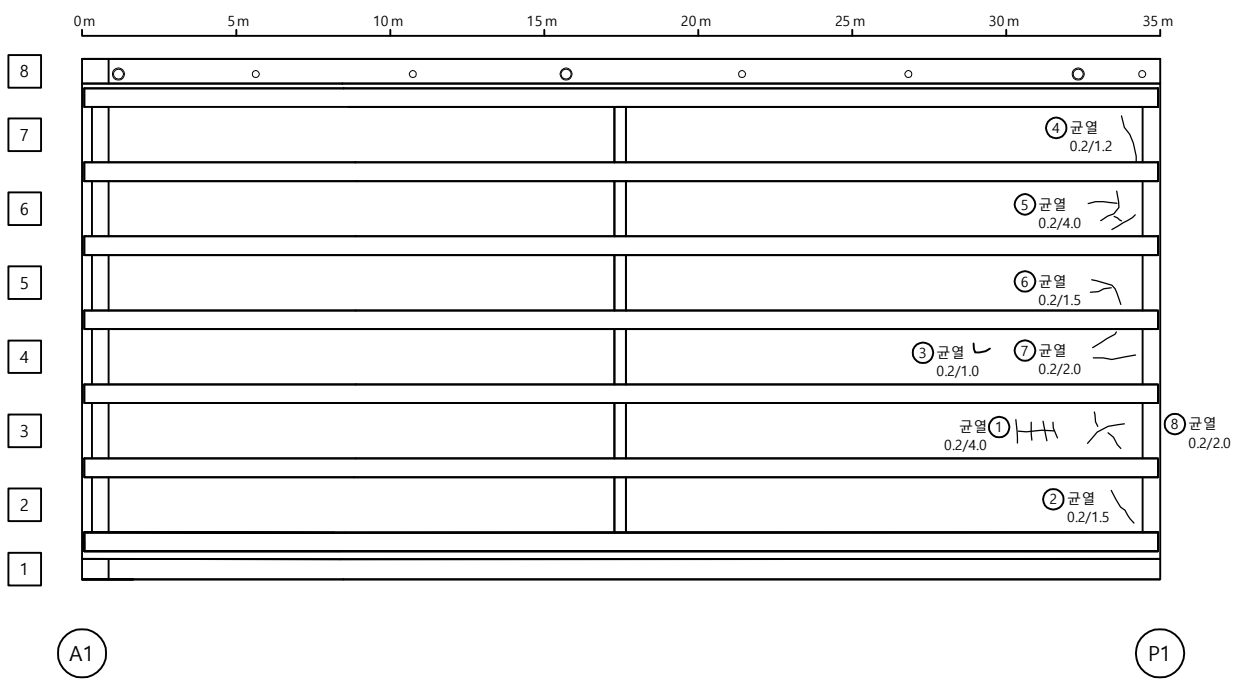
바닥판  
S1

| 번호 | 신/구 | 부재명 | 손 상 현 황 | 손 상 규 모 | | | | | 비고 |
|---|---|---|---|---|---|---|---|---|---|
| 1 | 구 | 바닥판 | 균열 | 0.2 | 4.0 | | 1 | m | 4.00 |
| 2 | 구 | 바닥판 | 균열 | 0.2 | 1.5 | | 1 | m | 1.50 |
| 3 | 구 | 바닥판 | 균열 | 0.2 | 1.0 | | 1 | m | 1.00 |
| 4 | 구 | 바닥판 | 균열 | 0.2 | 1.2 | | 1 | m | 1.20 |
| 5 | 구 | 바닥판 | 균열 | 0.2 | 4.0 | | 1 | m | 4.00 |
| 6 | 구 | 바닥판 | 균열 | 0.2 | 1.5 | | 1 | m | 1.50 |
| 7 | 구 | 바닥판 | 균열 | 0.2 | 2.0 | | 1 | m | 2.00 |
| 8 | 구 | 바닥판 | 균열 | 0.2 | 2.0 | | 1 | m | 2.00 |

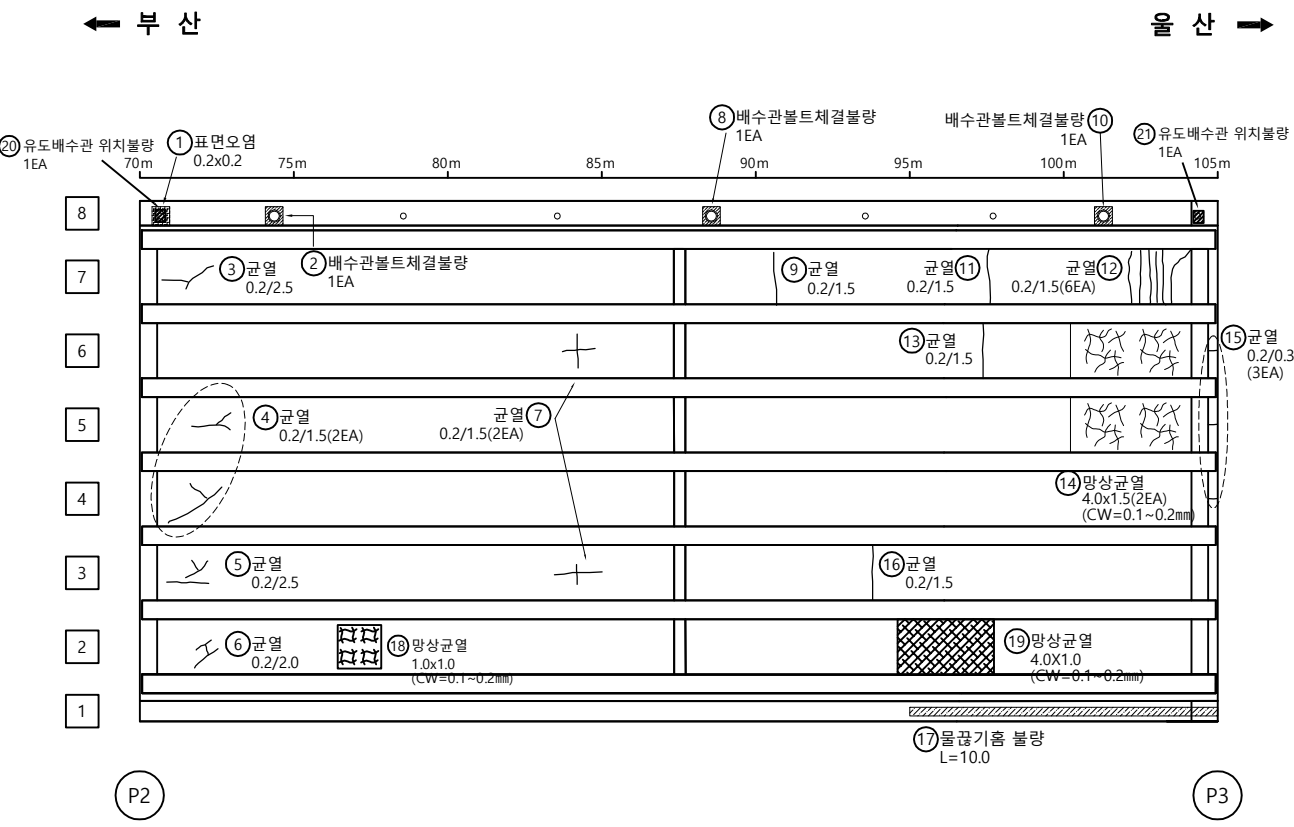
두현교(부산) 바닥판하면 S3

| 바닥판 | | | | | | | | | |
|---|---|---|---|---|---|---|---|---|---|
| 3 | 구 | 바닥판 | 균열 | 0.2 | 2.5 | | 1 | m | 2.50 |
| 4 | 구 | 바닥판 | 균열 | 0.2 | 1.5 | | 2 | m | 3.00 |
| 5 | 구 | 바닥판 | 균열 | 0.2 | 2.5 | | 1 | m | 2.50 |
| 6 | 구 | 바닥판 | 균열 | 0.2 | 2.0 | | 1 | m | 2.00 |
| 7 | 구 | 바닥판 | 균열 | 0.2 | 1.5 | | 2 | m | 3.00 |
| 9 | 구 | 바닥판 | 균열 | 0.2 | 1.5 | | 1 | m | 1.50 |
| 11 | 구 | 바닥판 | 균열 | 0.2 | 1.5 | | 1 | m | 1.50 |
| 12 | 구 | 바닥판 | 균열 | 0.2 | 1.5 | | 6 | m | 9.00 |
| 13 | 구 | 바닥판 | 균열 | 0.2 | 1.5 | | 1 | m | 1.50 |
| 14 | 구 | 바닥판 | 망상균열 | 0.1~0.2 | 4.0 | 1.5 | 2 | m² | 12.00 |
| 15 | 구 | 바닥판 | 균열 | 0.2 | 0.3 | | 3 | m | 0.90 |
| 16 | 구 | 바닥판 | 균열 | 0.2 | 1.5 | | 1 | m | 1.50 |
| 18 | 구 | 바닥판 | 망상균열 | 0.1~0.2 | 1.0 | 1.0 | 1 | m² | 1.00 |
| 19 | 구 | 바닥판 | 망상균열 | 0.1~0.2 | 4.0 | 1.0 | 1 | m² | 4.00 |

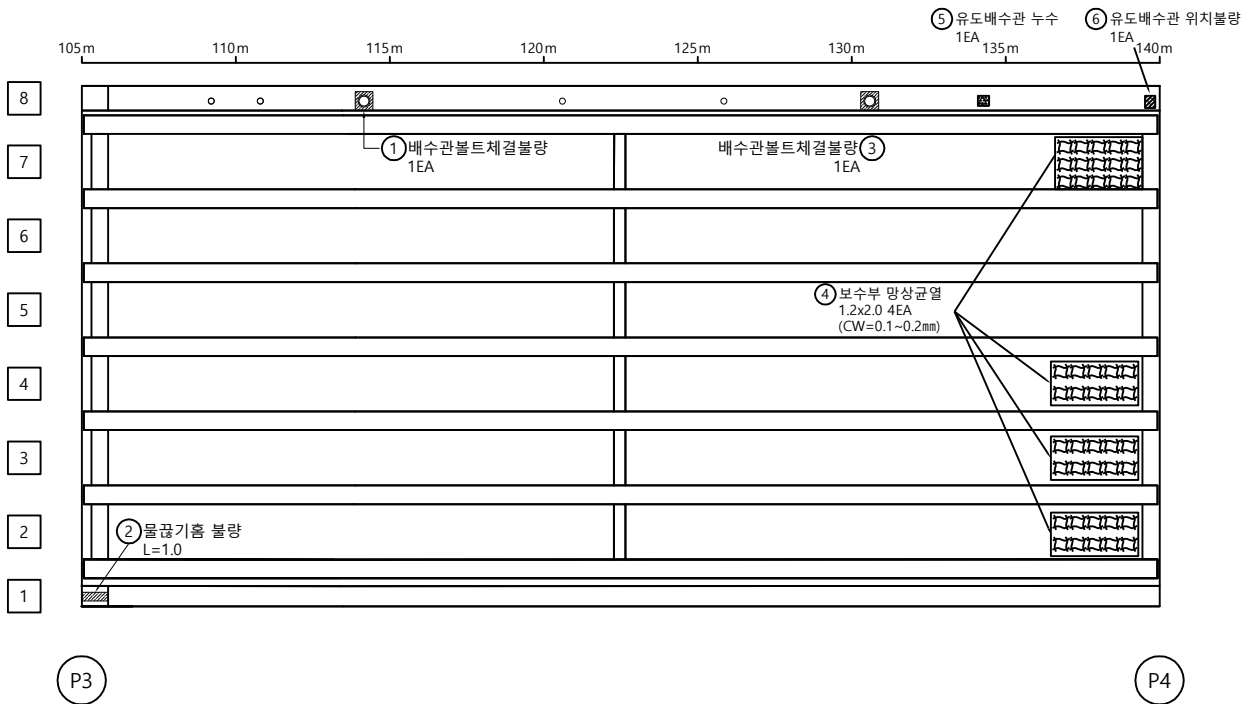
바닥판  
S4

| 번호 | 신/구 | 부재명 | 손 상 현 황 | 손 상 규 모 | | | | | 비고 |
|---|---|---|---|---|---|---|---|---|---|
| 4 | 구 | 바닥판 | 보수부 망상균열 | 0.1~0.2 | 1.2 | 2.0 | 4 | m² | 9.60 |
| 5 | 구 | 배수시설 | 유도배수관 누수 | | | | 1 | EA | 1.00 |

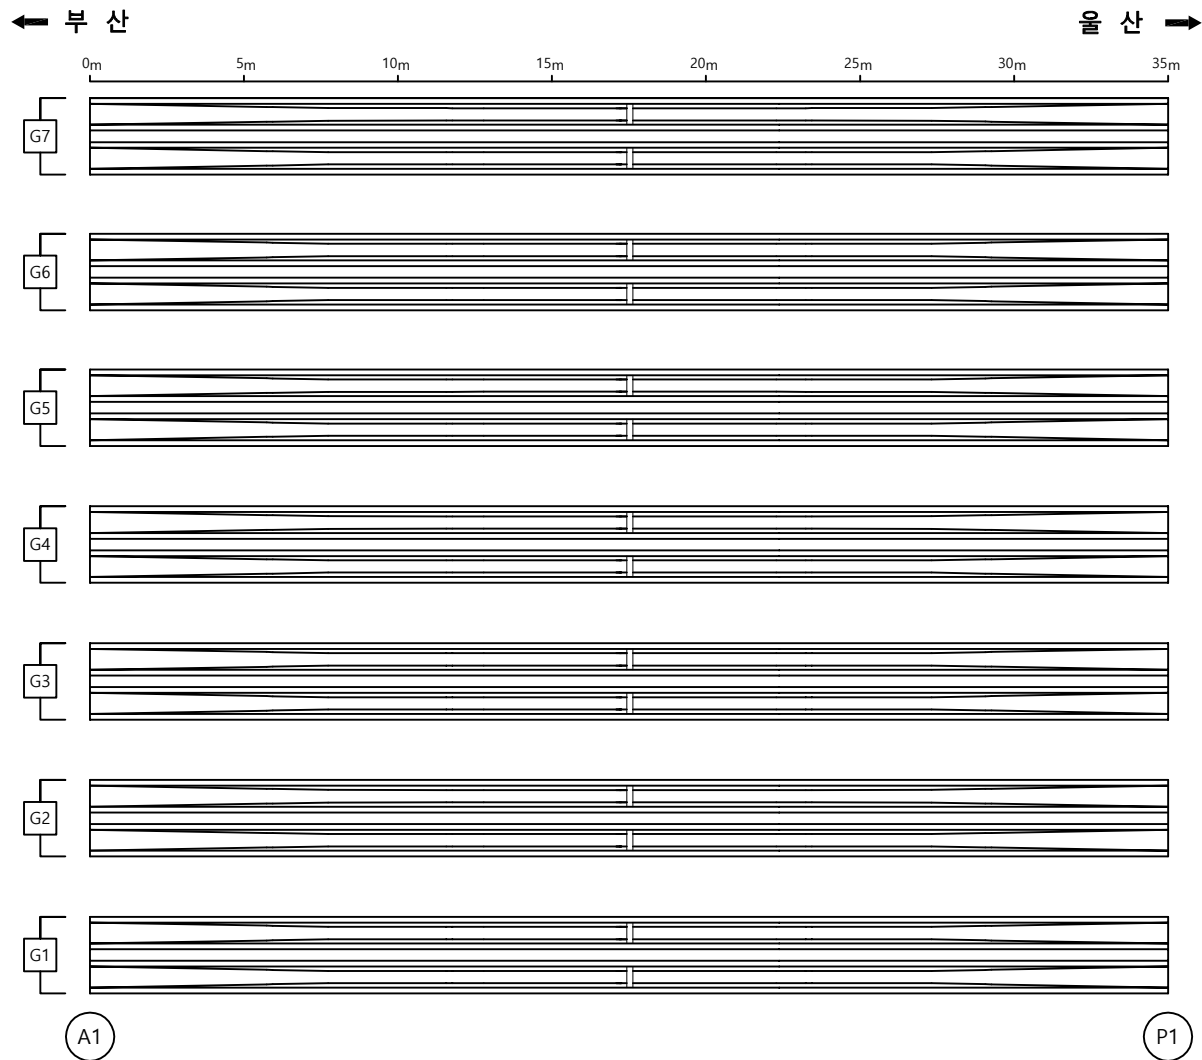
## 두현교(부산) 거더 S1

| 번호 | 신/구 | 부재명 | 손상현황 | 손상규모 | | | | | | 비고 |
|---|---|---|---|---|---|---|---|---|---|---|
| 1 | 구 | 거더 | 균열 | 0.1 | 1.0 | | 1 | m | 1.00 | |
| 2 | 구 | 거더 | 균열 | 0.1 | 0.4 | | 2 | m | 0.80 | |

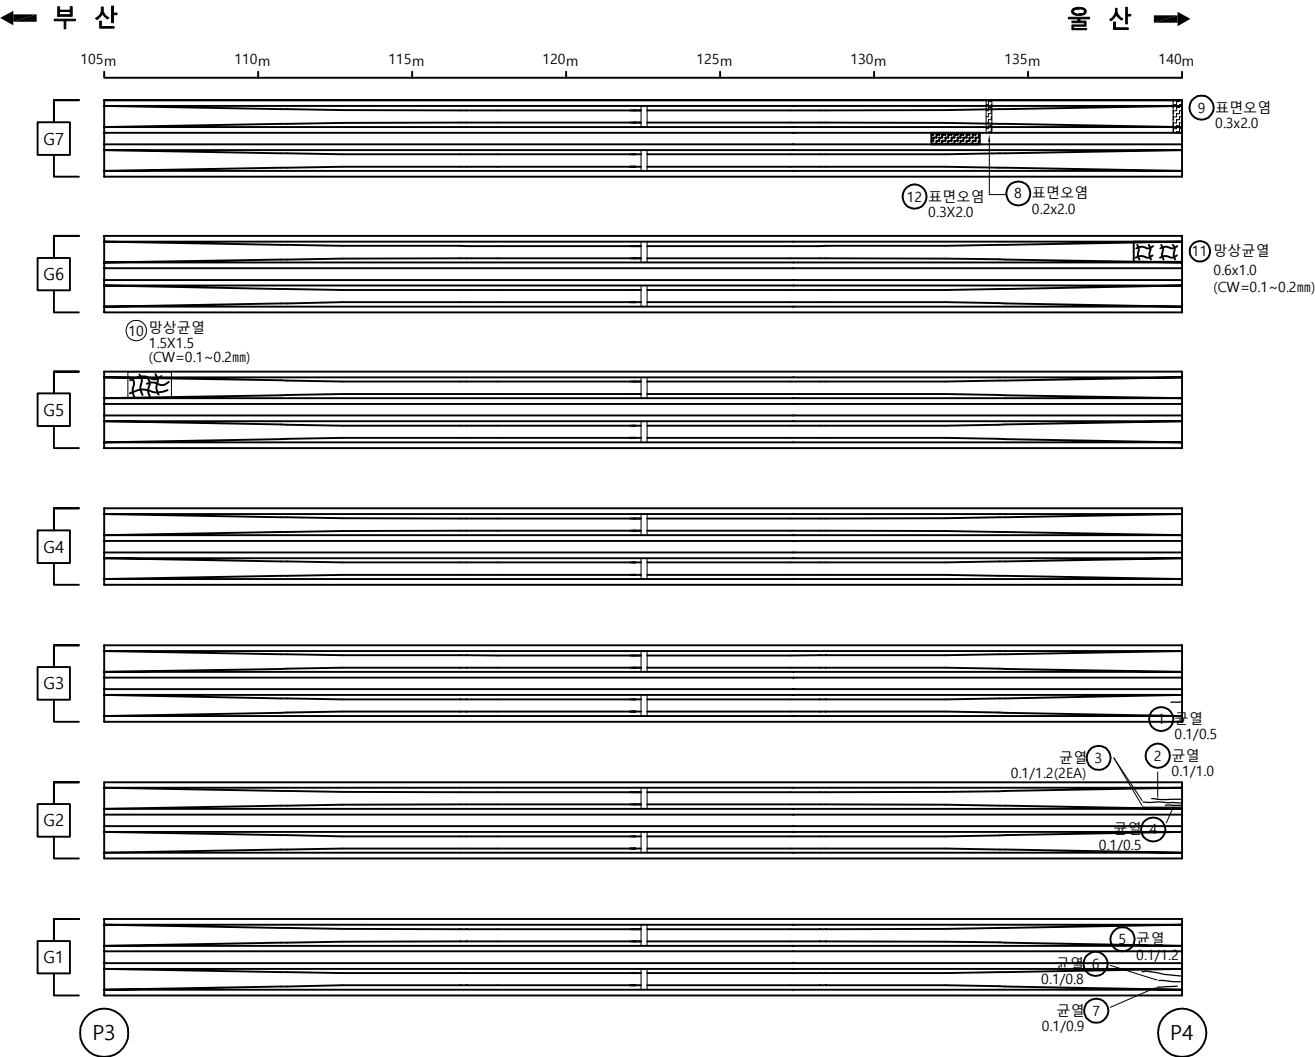
두현교(부산) 거더 S4

| 번호 | 신/구 | 부재명 | 손상현황 | 손상규모 | | | | | 비고 |
|---|---|---|---|---|---|---|---|---|---|
| 1 | 구 | 거더 | 균열 | 0.1 | 0.5 | | 1 | m | 0.50 |
| 2 | 구 | 거더 | 균열 | 0.1 | 1.0 | | 1 | m | 1.00 |
| 3 | 구 | 거더 | 균열 | 0.1 | 1.2 | | 2 | m | 2.40 |
| 4 | 구 | 거더 | 균열 | 0.1 | 0.5 | | 1 | m | 0.50 |
| 5 | 구 | 거더 | 균열 | 0.1 | 1.2 | | 1 | m | 1.20 |
| 6 | 구 | 거더 | 균열 | 0.1 | 0.8 | | 1 | m | 0.80 |
| 7 | 구 | 거더 | 균열 | 0.1 | 0.9 | | 1 | m | 0.90 |
| 10 | 구 | 거더 | 방상균열 | 0.1~0.2 | 1.5 | 1.5 | 1 | m <sup>2</sup> | 2.25 |
| 11 | 구 | 거더 | 방상균열 | 0.1~0.2 | 1.0 | 0.6 | 1 | m <sup>2</sup> | 0.60 |

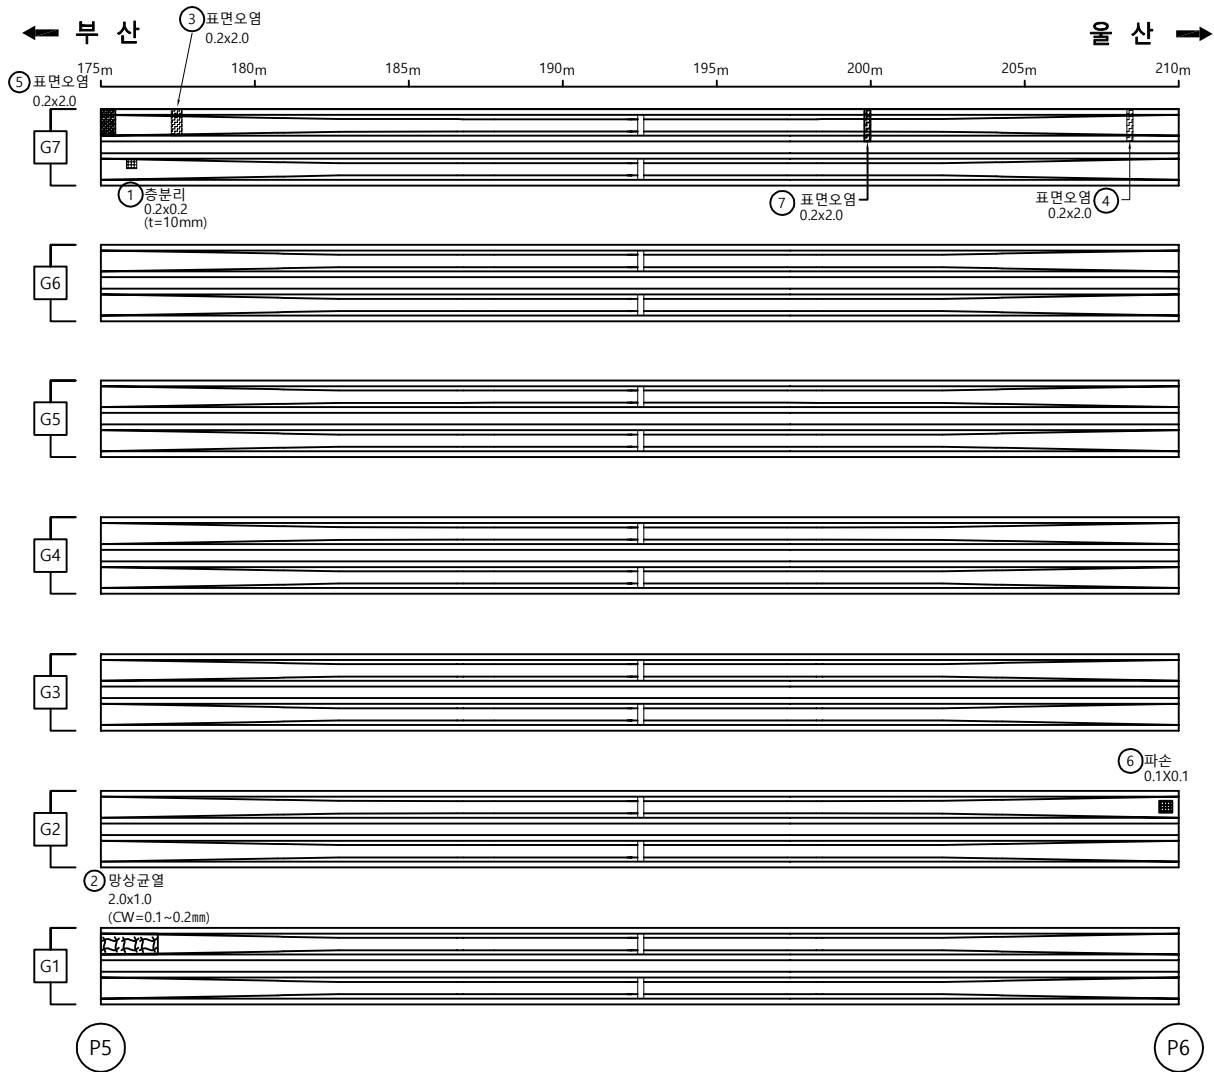
두현교(부산) 거더 S6

| 거더<br>S6 | | | | | | | | | | |
|---|---|---|---|---|---|---|---|---|---|---|
| 1 | 구 | 거더 | 층분리 | | 0.2 | 0.2 | 1 | m² | 0.04 | 손상명변경 |
| 2 | 구 | 거더 | 망상균열 | 0.1~0.2 | 2.0 | 1.0 | 1 | m² | 2.00 | |

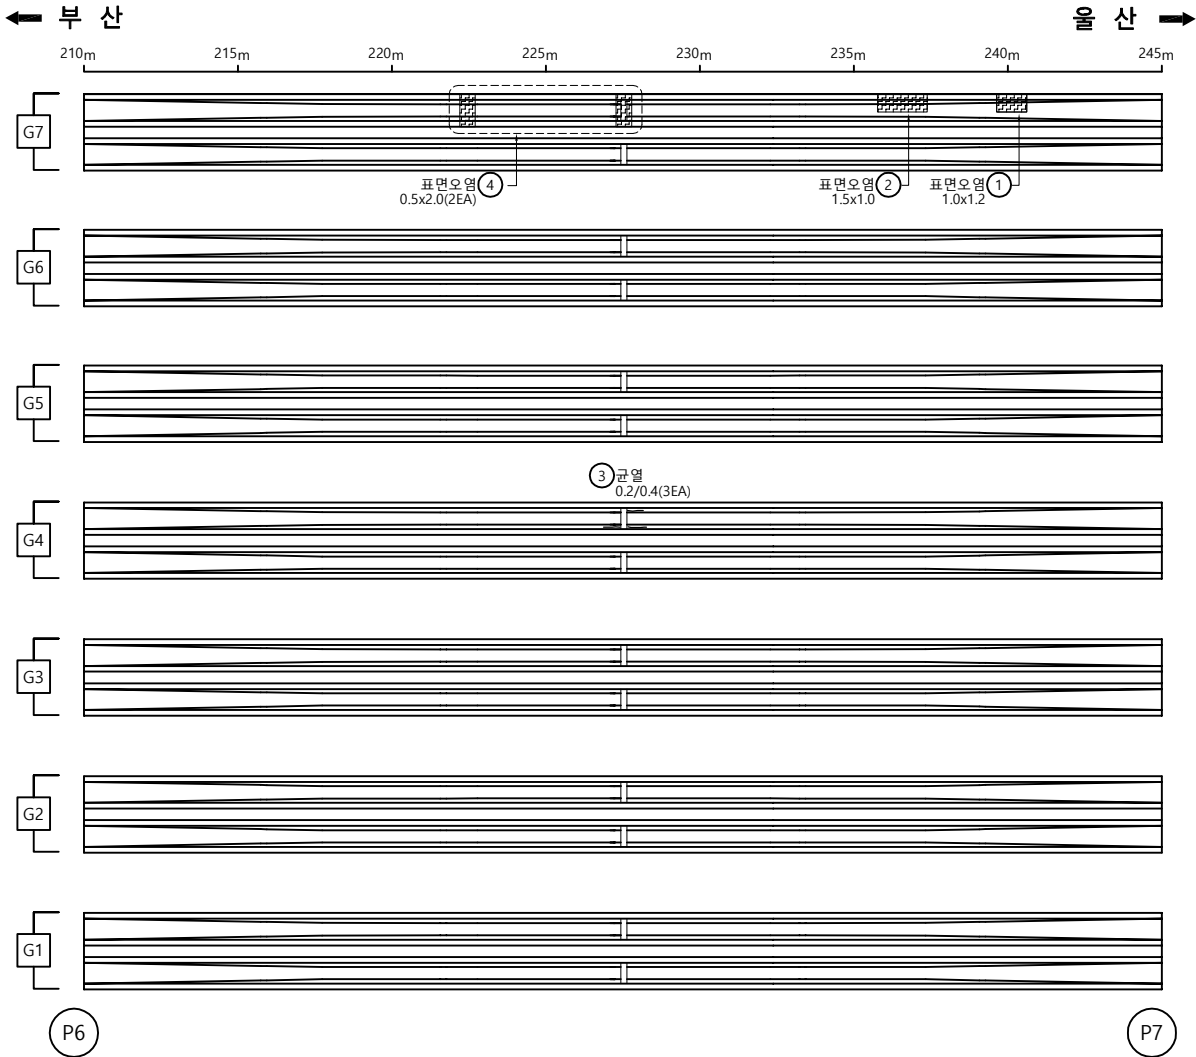
두현교(부산) 거더 S7

| 거더 S7 | | | | | | | | | |
|---|---|---|---|---|---|---|---|---|---|
| 3 | 구 | 거더 | 균열 | 0.2 | 0.4 | | 3 | m | 1.20 |

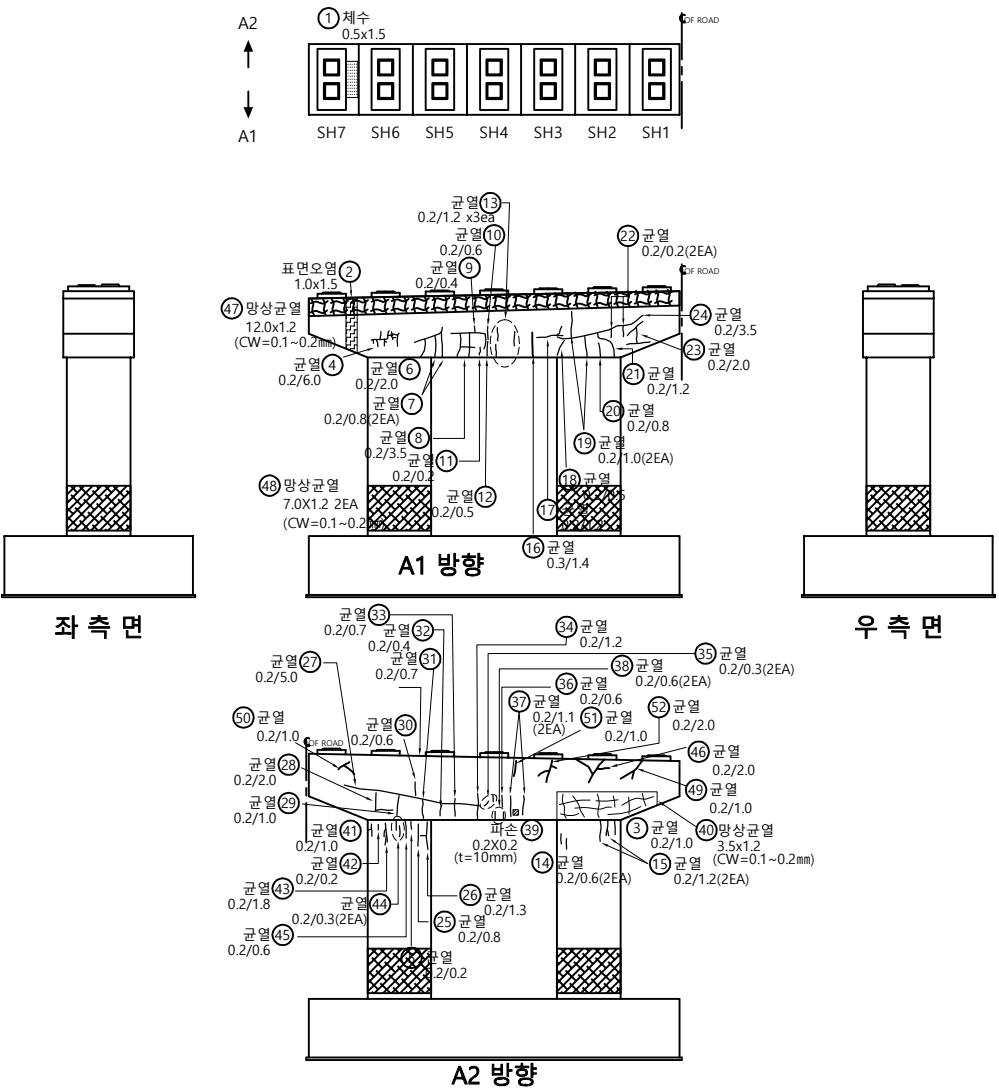
두현교(부산) 교각 P1-1

| 번호 | 신/구 | 부재명 | 손상현황 | 손상규모 | | | | | 비고 |
|---|---|---|---|---|---|---|---|---|---|
| 3 | 구 | 교각 | 균열 | 0.2 | 1.0 | | 1 | m | 1.00 |
| 4 | 구 | 교각 | 균열 | 0.2 | 0.6 | | 1 | m | 0.60 |
| 5 | 구 | 교각 | 균열 | 0.2 | 0.2 | | 1 | m | 0.20 |
| 6 | 구 | 교각 | 균열 | 0.2 | 2.0 | | 1 | m | 2.00 |
| 7 | 구 | 교각 | 균열 | 0.2 | 0.8 | | 2 | m | 1.60 |
| 8 | 구 | 교각 | 균열 | 0.2 | 3.5 | | 1 | m | 3.50 |
| 9 | 구 | 교각 | 균열 | 0.2 | 0.4 | | 1 | m | 0.40 |
| 10 | 구 | 교각 | 균열 | 0.2 | 0.6 | | 1 | m | 0.60 |
| 11 | 구 | 교각 | 균열 | 0.2 | 0.2 | | 1 | m | 0.20 |
| 12 | 구 | 교각 | 균열 | 0.2 | 0.5 | | 1 | m | 0.50 |
| 13 | 구 | 교각 | 균열 | 0.2 | 1.2 | | 3 | m | 3.60 |
| 14 | 구 | 교각 | 균열 | 0.2 | 0.6 | | 2 | m | 1.20 |
| 15 | 구 | 교각 | 균열 | 0.2 | 1.2 | | 2 | m | 2.40 |
| 16 | 구 | 교각 | 균열 | 0.3 | 1.4 | | 1 | m | 1.40 |
| 17 | 구 | 교각 | 균열 | 0.2 | 1.2 | | 1 | m | 1.20 |

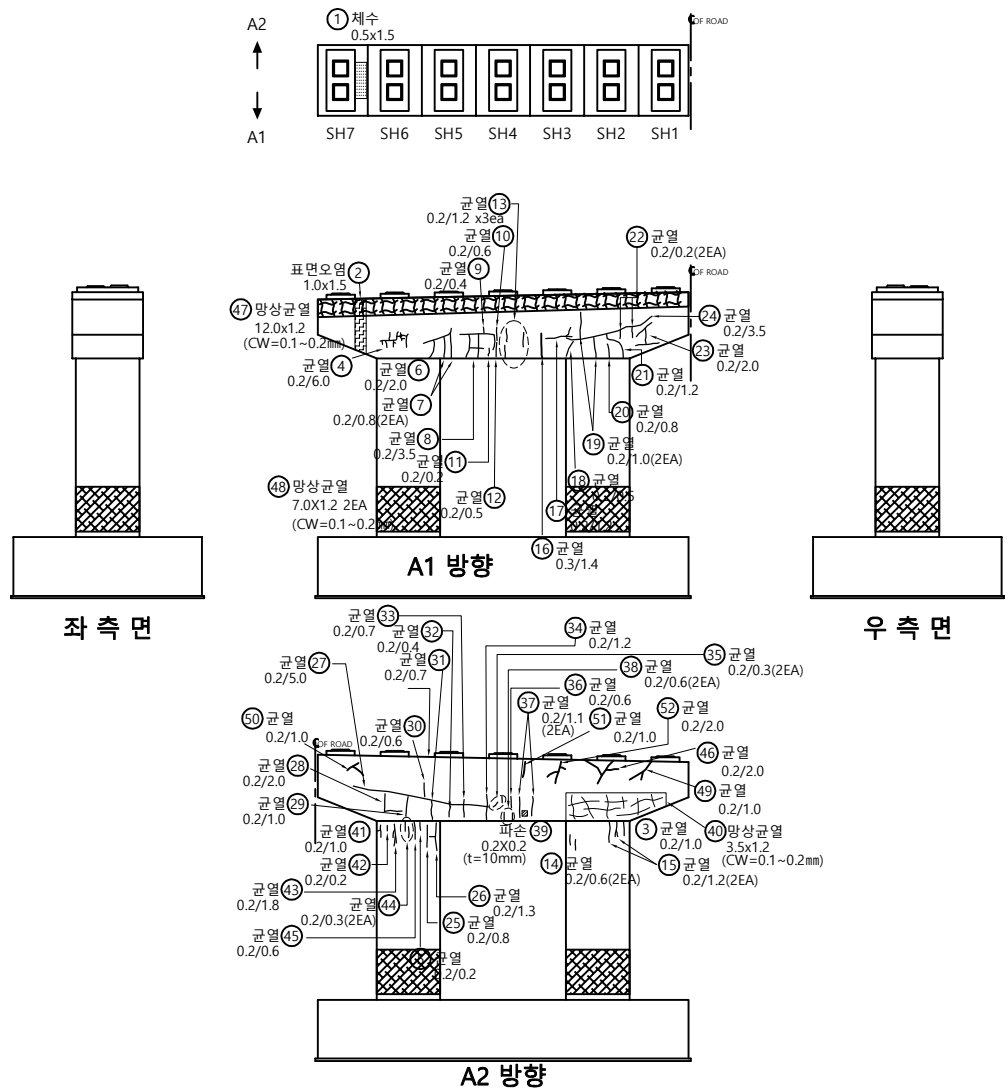
P1-2

| 번호 | 신/구 | 부재명 | 손 상 현 황 | 손 상 규 모 | | | | | 비고 |
|---|---|---|---|---|---|---|---|---|---|
| 36 | 구 | 교각 | 균열 | 0.2 | 0.6 | | 1 | m | 0.60 |
| 37 | 구 | 교각 | 균열 | 0.2 | 1.1 | | 2 | m | 2.20 |
| 38 | 구 | 교각 | 균열 | 0.2 | 0.6 | | 2 | m | 1.20 |
| 40 | 구 | 교각 | 망상균열 | 0.1~0.2 | 3.5 | 1.2 | 1 | m <sup>2</sup> | 4.20 |
| 41 | 구 | 교각 | 균열 | 0.2 | 1.0 | | 1 | m | 1.00 |
| 42 | 구 | 교각 | 균열 | 0.2 | 0.2 | | 1 | m | 0.20 |
| 43 | 구 | 교각 | 균열 | 0.2 | 1.8 | | 1 | m | 1.80 |
| 44 | 구 | 교각 | 균열 | 0.2 | 0.3 | | 2 | m | 0.60 |
| 45 | 구 | 교각 | 균열 | 0.2 | 0.6 | | 1 | m | 0.60 |
| 46 | 구 | 교각 | 균열 | 0.2 | 2.0 | | 1 | m | 2.00 |
| 47 | 구 | 교각 | 망상균열 | 0.1~0.2 | 12.0 | 1.2 | 1 | m <sup>2</sup> | 14.40 |

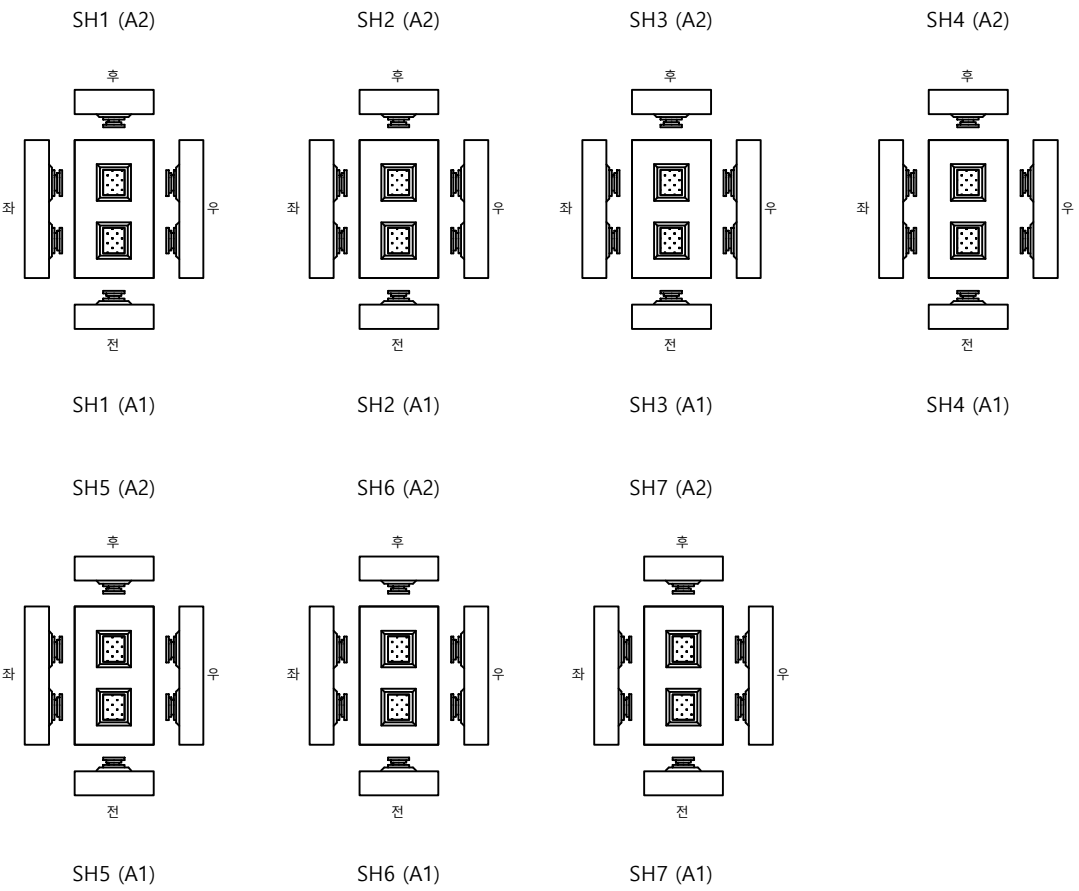
P3

① plate 부식  
14EA

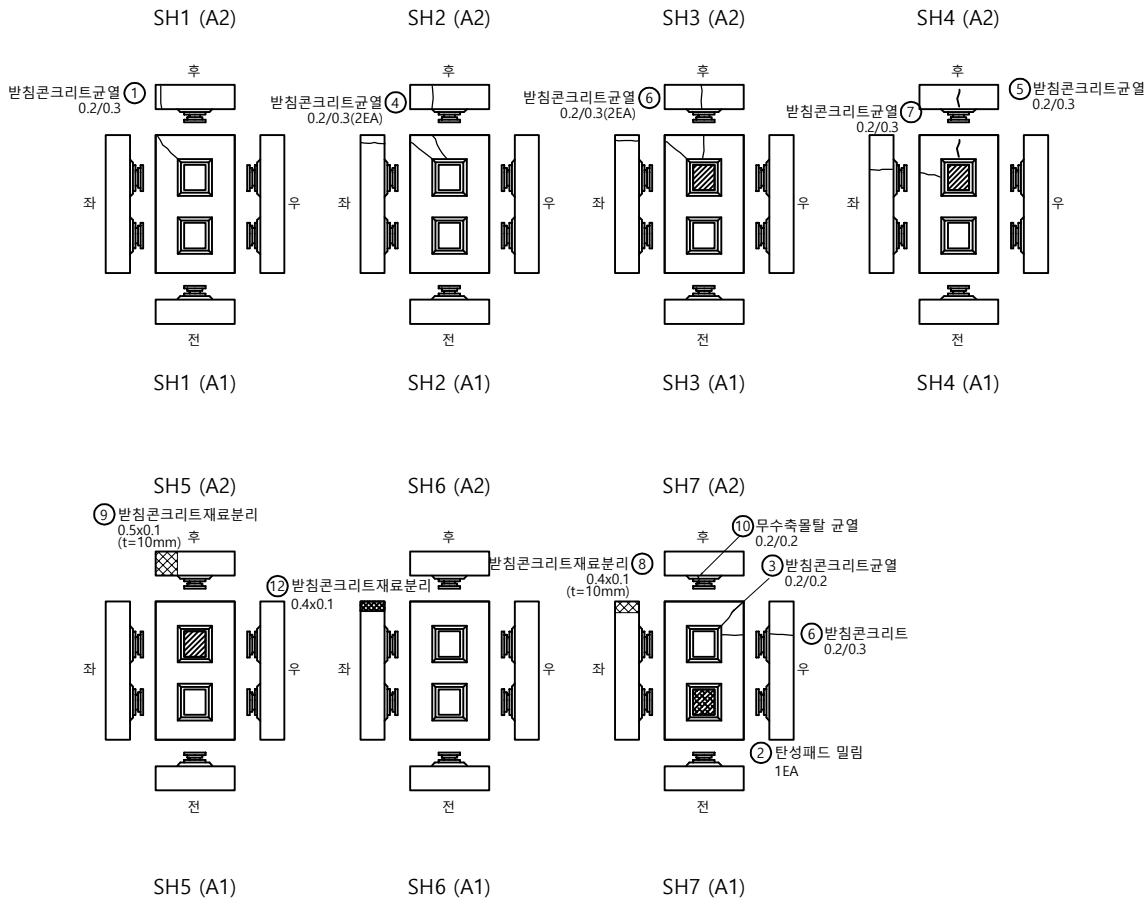
두현교(부산) 받침장치 P7

⑪ plate 부식  
2EA
