문수IC1교 교면포장 S1

2025년 부산울산선 구조물 정밀안전점검 용역[터널, 교량]

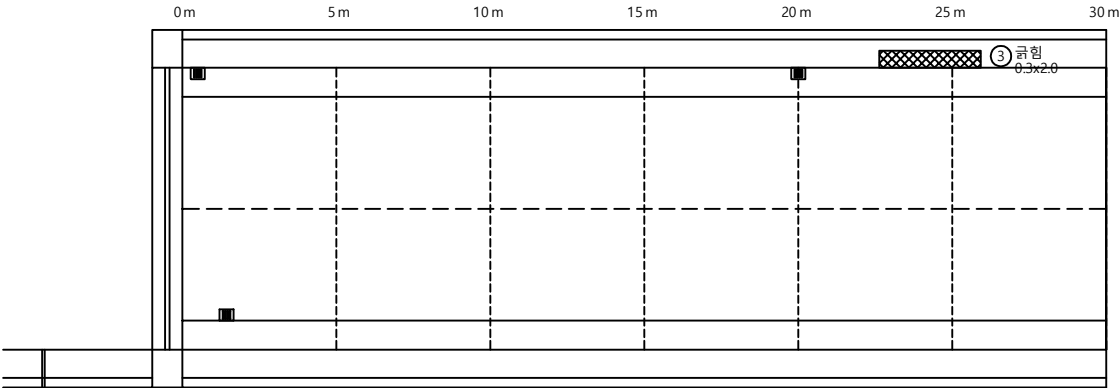
| 번호 | 신/구 | 부재명 | 손상현황 | 손상규모 | | | | | | 비고 |
|---|---|---|---|---|---|---|---|---|---|---|
| 1 | 구 | 방호벽 | 이격 | 20.0 | 1.0 | | 1 | m | 1.00 | |
| 2 | 구 | 방호벽 | 단차 | 15.0 | 1.0 | | 1 | m | 1.00 | |
| 3 | 구 | 방호벽 | 균형 | | 0.3 | 2.0 | 1 | m <sup>2</sup> | 0.60 | |

- ① 이격  
B=20mm
- ② 단차  
T=15mm

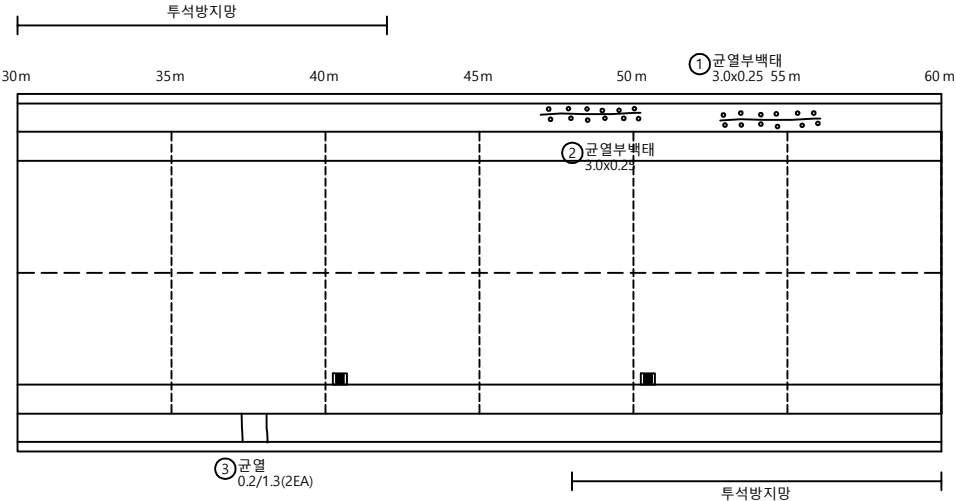
문수IC1교 교면포장 S2

| 번호 | 신/구 | 부재명 | 손상현황 | 손상규모 | | | | | | 비고 |
|---|---|---|---|---|---|---|---|---|---|---|
| 1 | 구 | 방호벽 | 균열부백태 | | 3.0 | 0.25 | 1 | m <sup>2</sup> | 0.75 | |
| 2 | 구 | 방호벽 | 균열부백태 | | 3.0 | 0.25 | 1 | m <sup>2</sup> | 0.75 | |
| 3 | 구 | 방호벽 | 균열 | 0.2 | 1.3 | | 2 | m | 2.60 | |

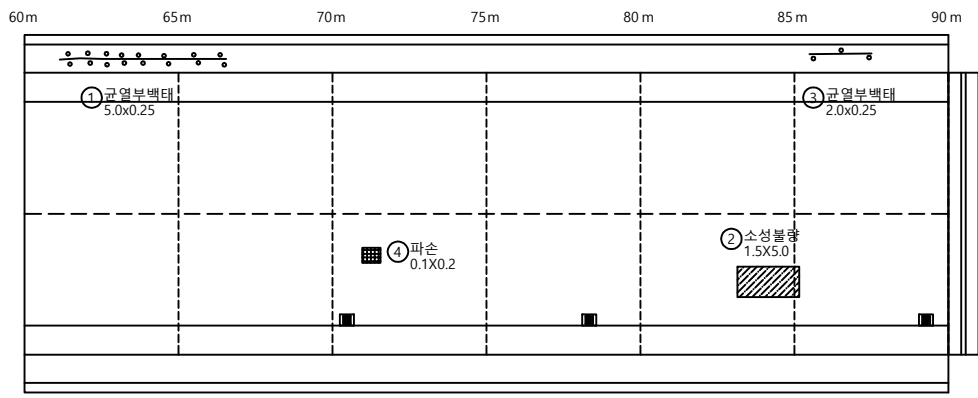
문수IC1교 교면포장 S3

| 번호 | 신/구 | 부재명 | 손상현황 | 손상규모 | | | | | | 비고 |
|---|---|---|---|---|---|---|---|---|---|---|
| 1 | 구 | 방호벽 | 균열부백태 | | 5.0 | 0.25 | 1 | m <sup>2</sup> | 1.25 | |
| 2 | 구 | 교면포장 | 소성불량 | | 1.5 | 5.0 | 1 | m <sup>2</sup> | 7.50 | |
| 3 | 구 | 방호벽 | 균열부백태 | | 2.0 | 0.25 | 1 | m <sup>2</sup> | 0.50 | |
| 4 | 구 | 교면포장 | 포장 파손 | | 0.1 | 0.2 | 1 | m <sup>2</sup> | 0.02 | |

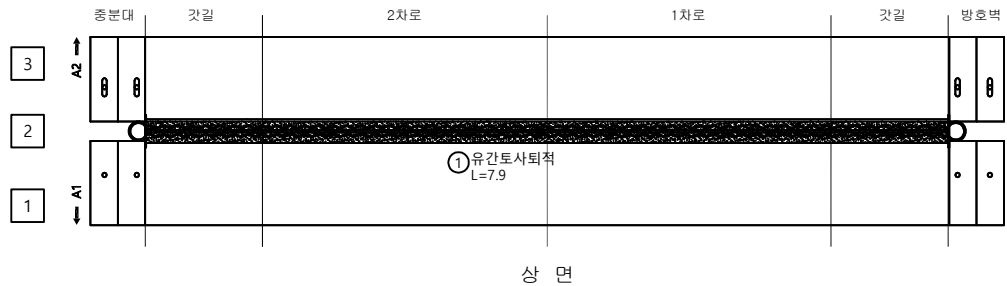
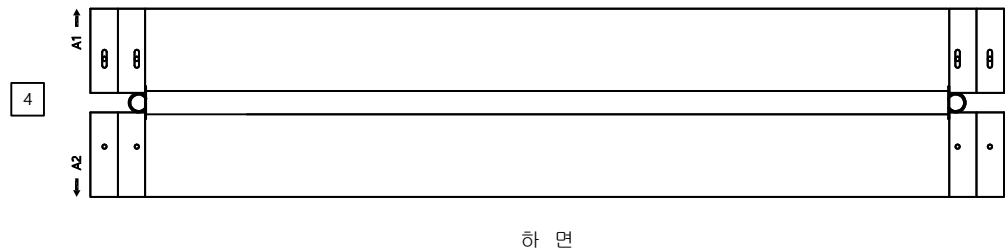
| 번호 | 신/구 | 부재명 | 손 상 현 황 | 손 상 규 모 | | | | | 비고 |
|---|---|---|---|---|---|---|---|---|---|
| 1 | 구 | 신축이음 | 유간토사퇴적 | | 7.9 | | 1 | m | 7.90 |

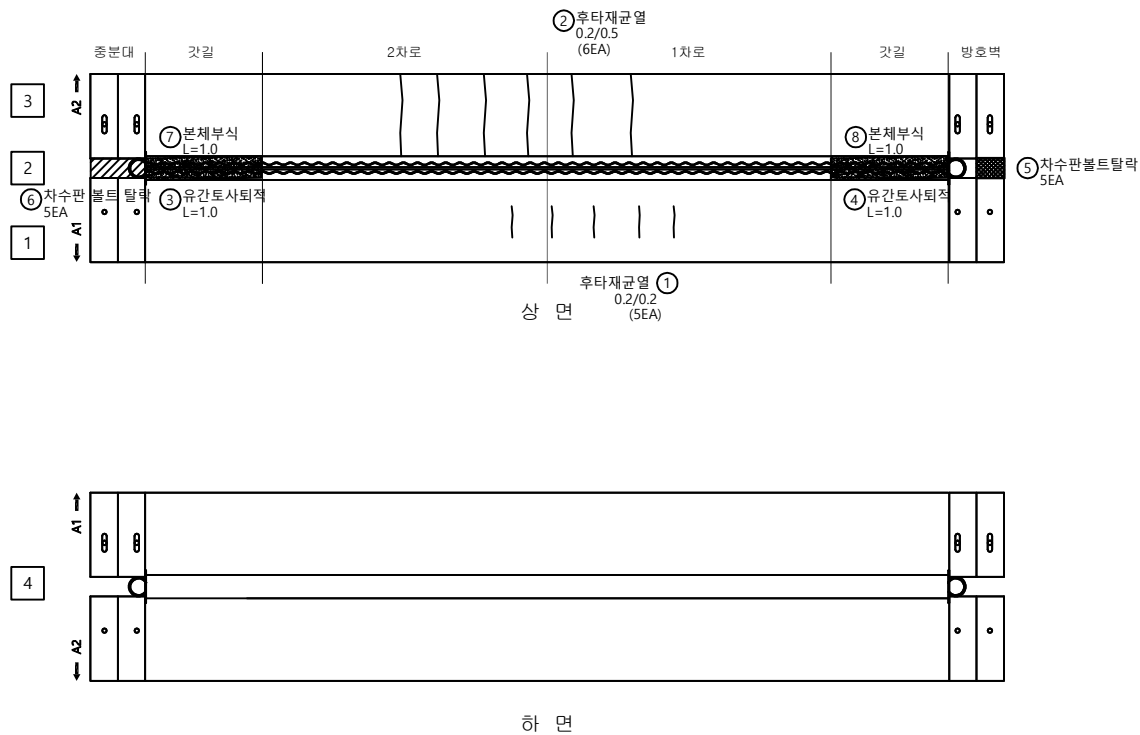
문수IC1교 신축이음 A2

| 신축이음 | | | | | | | | | |
|---|---|---|---|---|---|---|---|---|---|
| 1 | 구 | 신축이음 | 후타재 균열 | 0.2 | 0.2 | | 5 | m | 1.00 |
| 2 | 구 | 신축이음 | 후타재 균열 | 0.2 | 0.5 | | 6 | m | 3.00 |
| 3 | 구 | 신축이음 | 유간토사퇴적 | | 1.0 | | 1 | m | 1.00 |
| 4 | 구 | 신축이음 | 유간토사퇴적 | | 1.0 | | 1 | m | 1.00 |
| 5 | 구 | 신축이음 | 차수판 볼트탈락 | | | | 5 | EA | 5.00 |
| 6 | 신 | 신축이음 | 차수판 볼트탈락 | | | | 5 | EA | 5.00 |
| 7 | 신 | 신축이음 | 본체부식 | | | | 1 | EA | 1.00 |
| 8 | 신 | 신축이음 | 본체부식 | | | | 1 | EA | 1.00 |

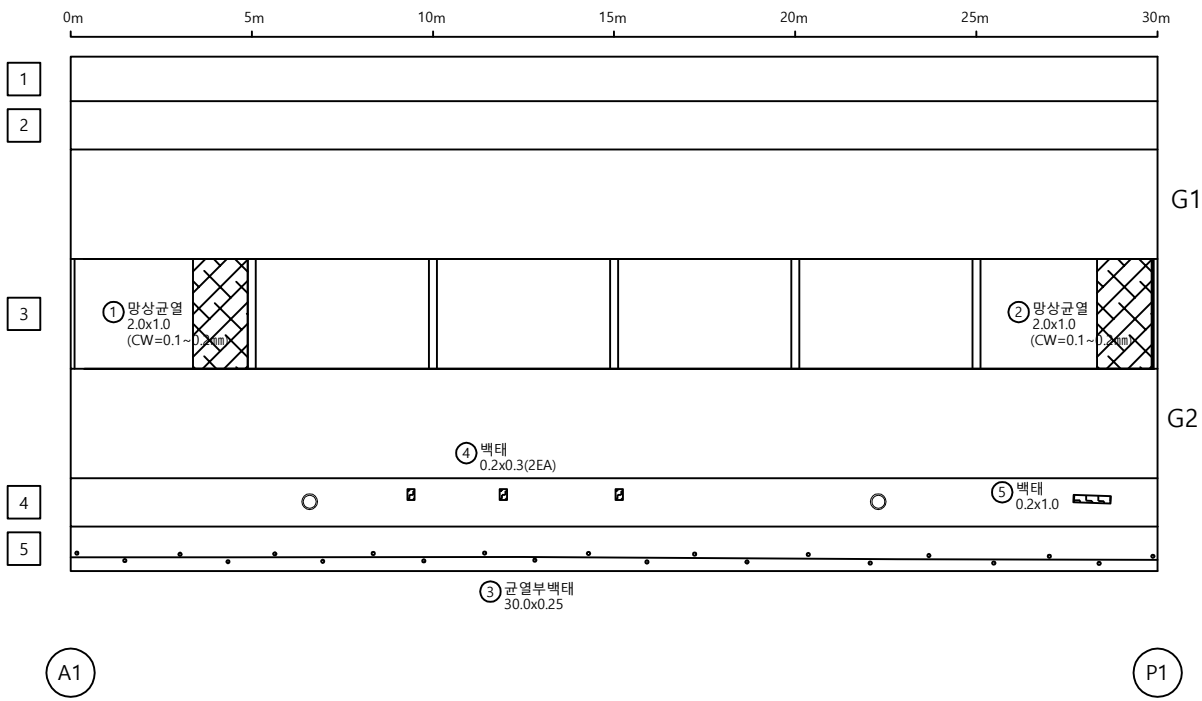
문수IC1교 바닥판하면 S1

| 번호 | 신/구 | 부재명 | 손 상 현 황 | 손 상 규 모 | | | | | | 비고 |
|---|---|---|---|---|---|---|---|---|---|---|
| 1 | 구 | 바닥판 | 망상균열 | 0.1~0.2 | 2.0 | 1.0 | 1 | ㎡ | 2.00 | |
| 2 | 구 | 바닥판 | 망상균열 | 0.1~0.2 | 2.0 | 1.0 | 1 | ㎡ | 2.00 | |
| 3 | 구 | 방호벽 | 균열부백태 | | 30.0 | 0.25 | 1 | ㎡ | 7.50 | |
| 4 | 구 | 바닥판 | 백태 | | 0.2 | 0.3 | 2 | ㎡ | 0.12 | |
| 5 | 구 | 바닥판 | 백태 | | 0.2 | 1.0 | 1 | ㎡ | 0.20 | |

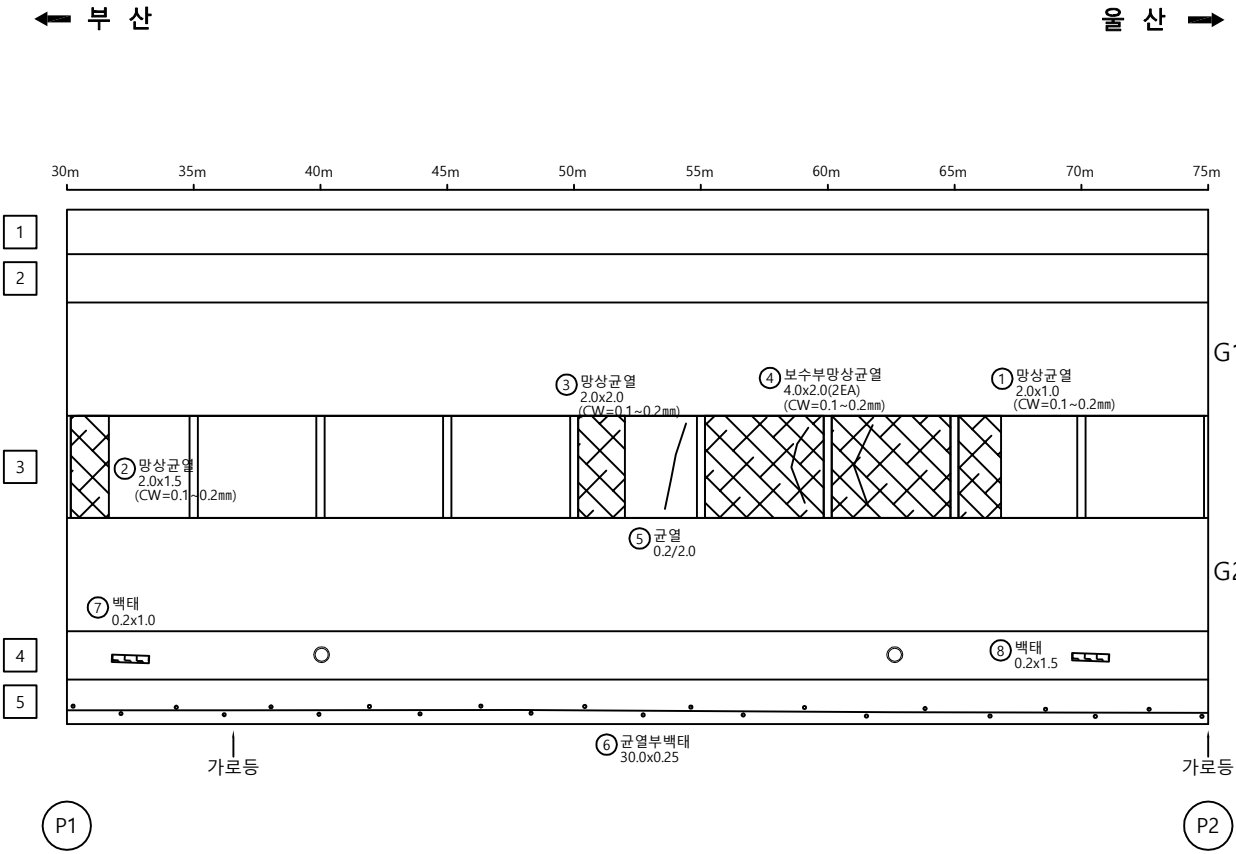
문수IC1교 바닥판하면 S2

| 번호 | 신/구 | 부재명 | 손 상 현 황 | 손 상 규 모 | | | | | | 비고 |
|---|---|---|---|---|---|---|---|---|---|---|
| 1 | 구 | 바닥판 | 망상균열 | 0.1~0.2 | 2.0 | 1.0 | 1 | m <sup>2</sup> | 2.00 | |
| 2 | 구 | 바닥판 | 망상균열 | 0.1~0.2 | 2.0 | 1.5 | 1 | m <sup>2</sup> | 3.00 | |
| 3 | 구 | 바닥판 | 망상균열 | 0.1~0.2 | 2.0 | 2.0 | 1 | m <sup>2</sup> | 4.00 | |
| 4 | 구 | 바닥판 | 보수부 망상균열 | 0.1~0.2 | 4.0 | 2.0 | 2 | m <sup>2</sup> | 16.00 | |
| 5 | 구 | 바닥판 | 균열 | 0.2 | 2.0 | | 1 | m | 2.00 | |
| 6 | 구 | 방호벽 | 균열부백태 | | 30.0 | 0.25 | 1 | m <sup>2</sup> | 7.50 | |
| 7 | 구 | 바닥판 | 백태 | | 0.2 | 1.0 | 1 | m <sup>2</sup> | 0.20 | |
| 8 | 구 | 바닥판 | 백태 | | 0.2 | 1.5 | 1 | m <sup>2</sup> | 0.30 | |

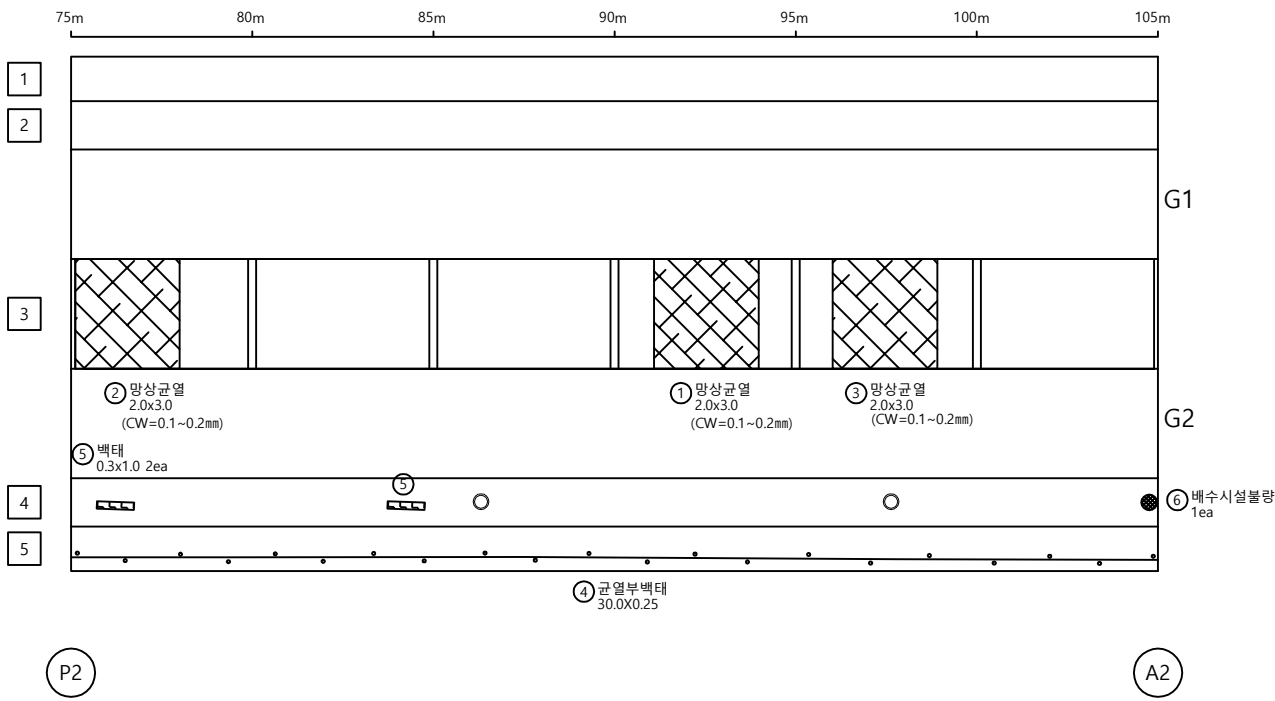
문수IC1교 바닥판하면 S3

| 번호 | 신/구 | 부재명 | 손 상 현 황 | 손 상 규 모 | | | | | | 비고 |
|---|---|---|---|---|---|---|---|---|---|---|
| 1 | 구 | 바닥판 | 망상균열 | 0.1~0.2 | 2.0 | 3.0 | 1 | ㎡ | 6.00 | |
| 2 | 구 | 바닥판 | 망상균열 | 0.1~0.2 | 2.0 | 3.0 | 1 | ㎡ | 6.00 | |
| 3 | 구 | 바닥판 | 망상균열 | 0.1~0.2 | 2.0 | 3.0 | 1 | ㎡ | 6.00 | |
| 4 | 구 | 방호벽 | 균열부백태 | | 30.0 | 0.25 | 1 | ㎡ | 7.50 | |
| 5 | 구 | 바닥판 | 백태 | | 0.3 | 1.0 | 2 | ㎡ | 0.60 | |
| 6 | 구 | 배수시설 | 배수시설불량 | | | | 1 | EA | 1.00 | |

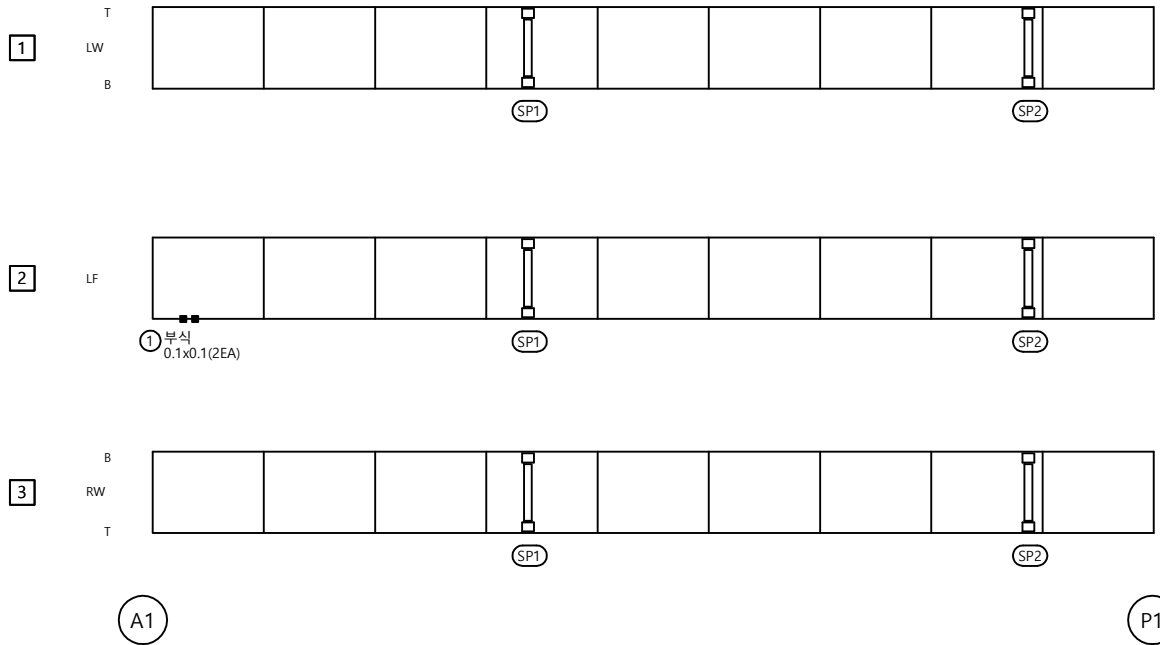
S1 - G2

| 번호 | 신/구 | 부재명 | 손 상 현 황 | 손 상 규 모 | | | | | | 비고 |
|---|---|---|---|---|---|---|---|---|---|---|
| 1 | 구 | 거더 | 부식 | | 0.1 | 0.1 | 2 | m <sup>2</sup> | 0.02 | |
