삼정천교(울산) 교면포장 S1

손 상 물 량 표

용역명 2025년 부산울산선 구조물 정밀안전점검 용역[터널, 교량]

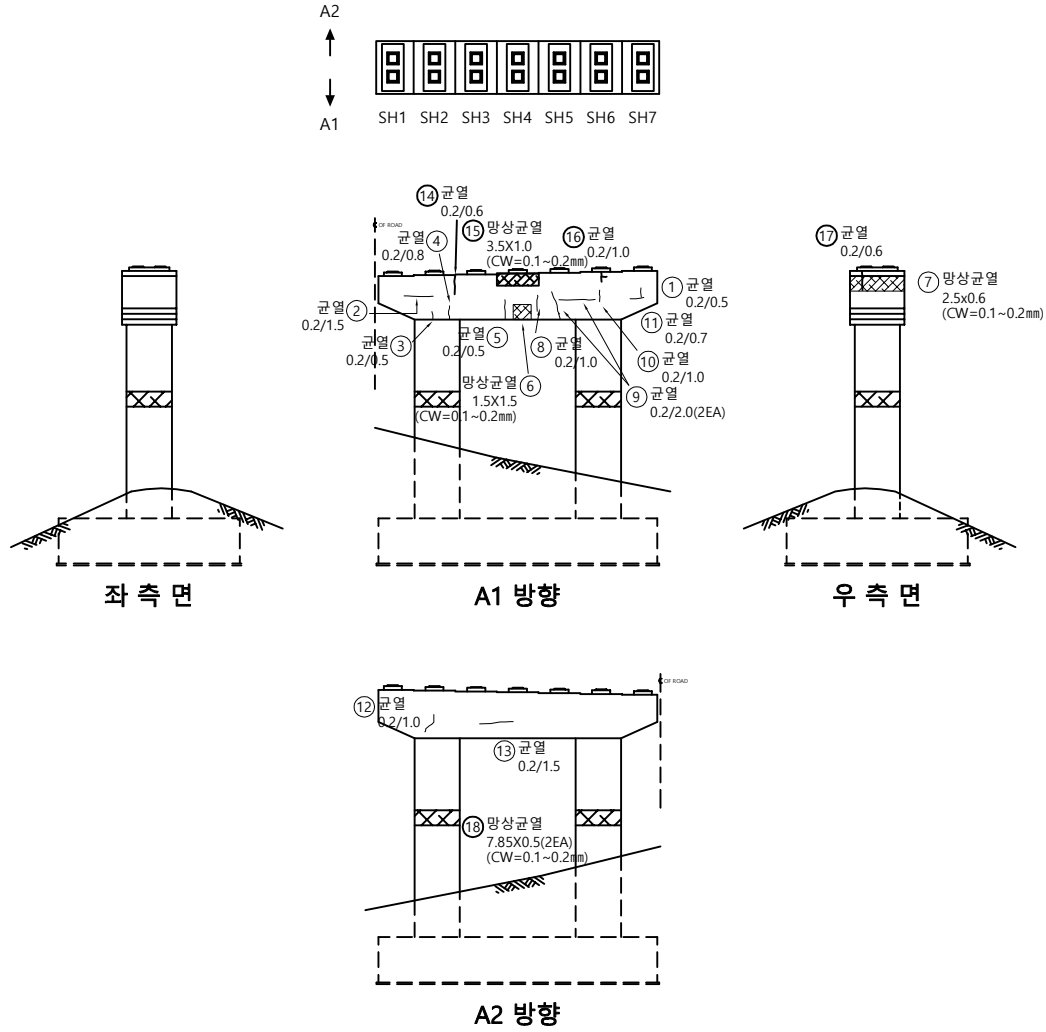
삼정천교(울산) 교각 P1

| 번호 | 신/구 | 부재명 | 손상현황 | 손상규모 | | | | | 비고 |
|---|---|---|---|---|---|---|---|---|---|
| 1 | 구 | 교각 | 균열 | 0.2 | 0.5 | | 1 | m | 0.50 |
| 2 | 구 | 교각 | 균열 | 0.2 | 1.5 | | 1 | m | 1.50 |
| 6 | 구 | 교각 | 망상균열 | 0.1~0.2 | 1.5 | 1.5 | 1 | m <sup>2</sup> | 2.25 |
| 15 | 구 | 교각 | 망상균열 | 0.1~0.2 | 3.5 | 1.0 | 1 | m <sup>2</sup> | 3.50 |
| 18 | 구 | 교각 | 망상균열 | 0.1~0.2 | 7.9 | 0.5 | 2 | m <sup>2</sup> | 7.85 |

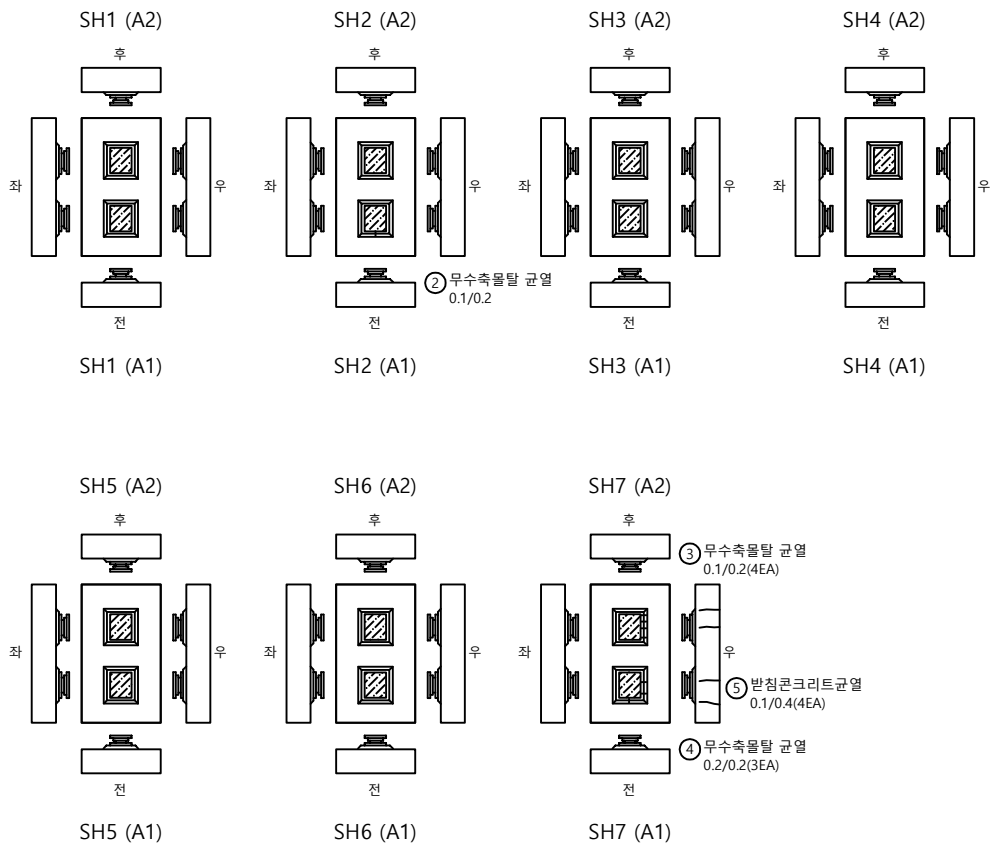
삼정천교(울산) 받침장치 P1

① 탄성패드밀림  
14EA

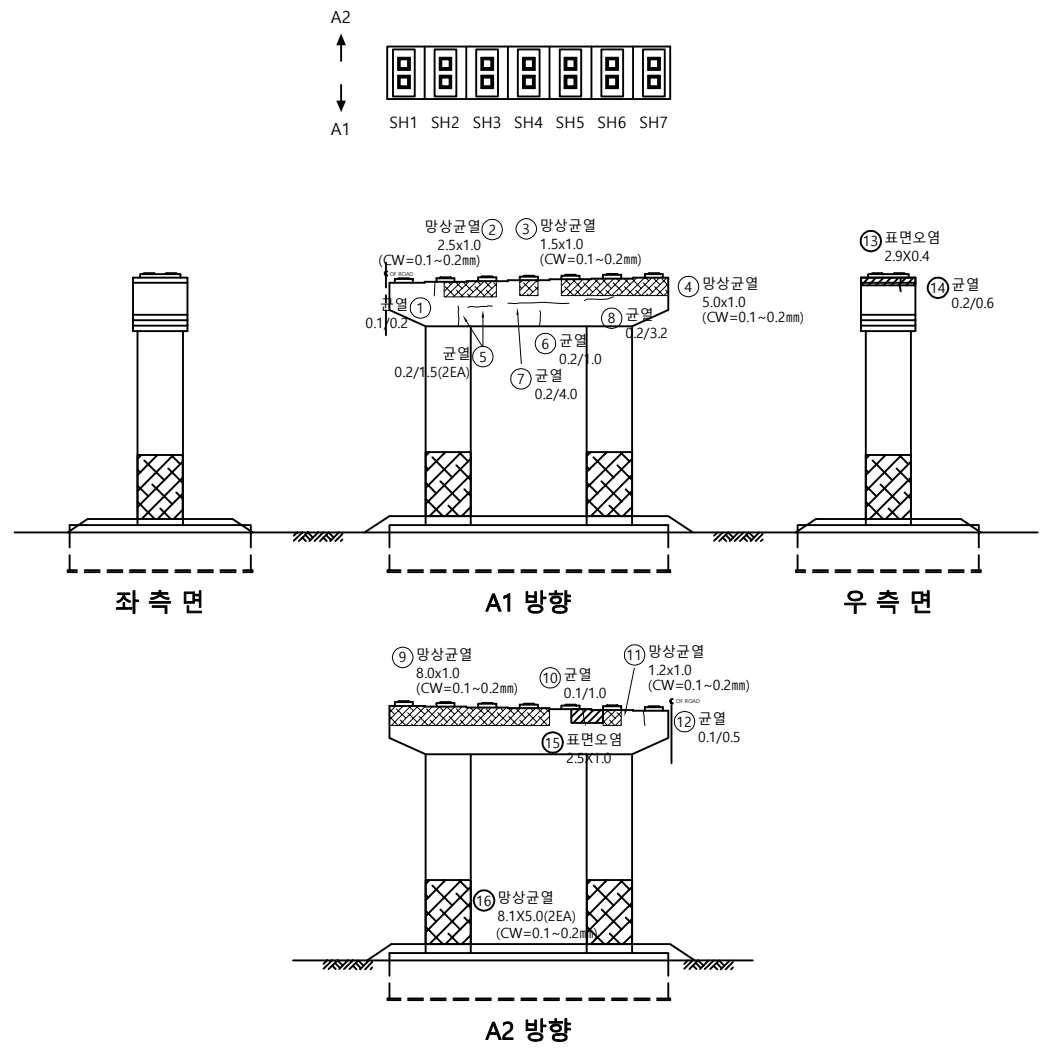
P3

| 번호 | 신/구 | 부재명 | 손 상 현 황 | 손 상 규 모 | | | | | | 비고 |
|---|---|---|---|---|---|---|---|---|---|---|
| 2 | 구 | 교각 | 망상균열 | 0.1~0.2 | 2.5 | 1.0 | 1 | m <sup>2</sup> | 2.50 | |
| 4 | 구 | 교각 | 망상균열 | 0.1~0.2 | 5.0 | 1.0 | 1 | m <sup>2</sup> | 5.00 | |
| 9 | 구 | 교각 | 망상균열 | 0.1~0.2 | 8.0 | 1.0 | 1 | m <sup>2</sup> | 8.00 | |
| 16 | 구 | 교각 | 망상균열 | 0.1~0.2 | 8.1 | 5.0 | 2 | m <sup>2</sup> | 81.00 | |

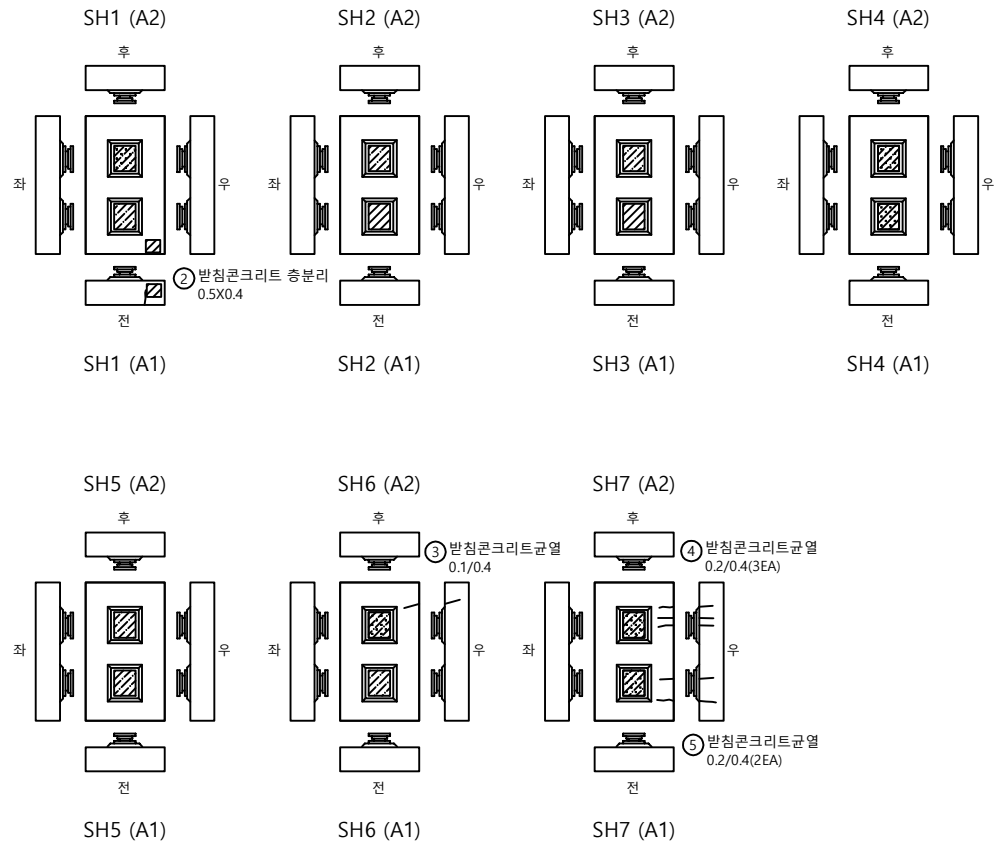
삼정천교(울산) 받침장치 P3

- ① 탄성패드 밀림  
14EA  
⑥ plate 부식  
6EA

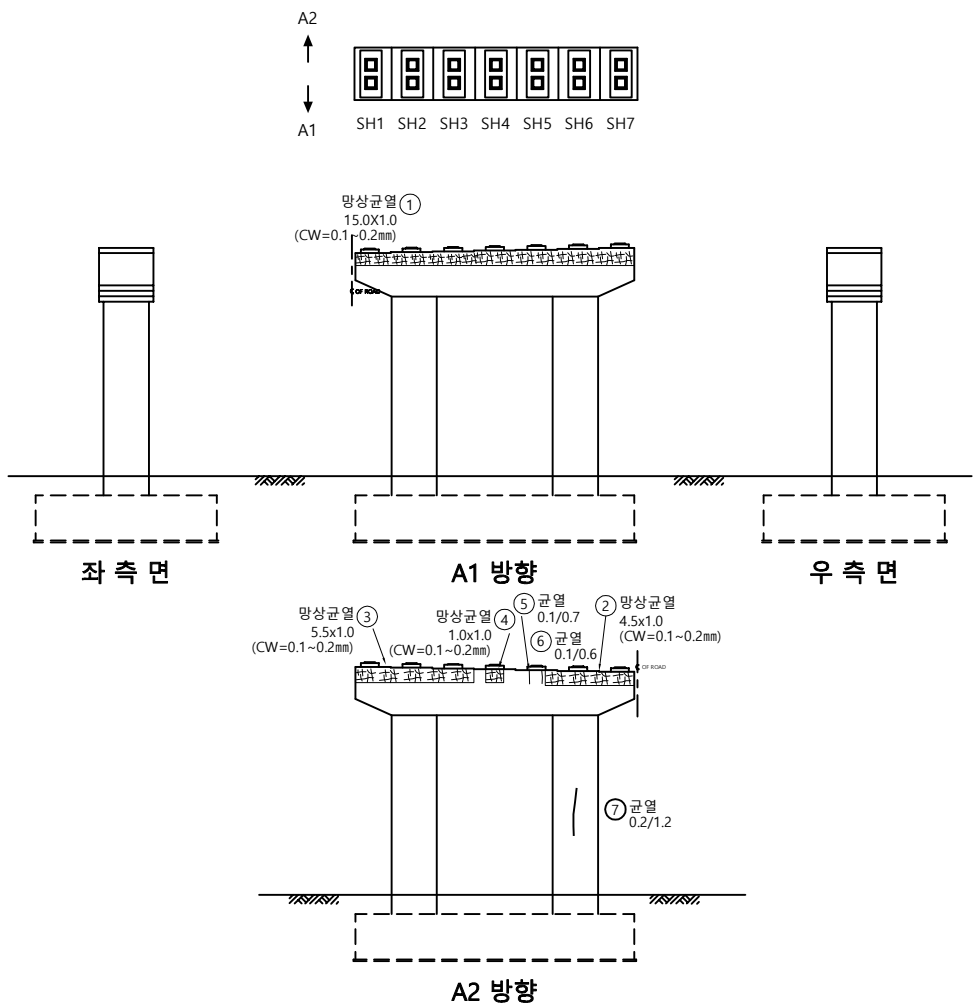
P4

| 번호 | 신/구 | 부재명 | 손상현황 | 손상규모 | | | | | | 비고 |
|---|---|---|---|---|---|---|---|---|---|---|
| 1 | 구 | 교각 | 망상균열 | 0.1~0.2 | 15.0 | 1.0 | 1 | m <sup>2</sup> | 15.00 | |
| 2 | 구 | 교각 | 망상균열 | 0.1~0.2 | 4.5 | 1.0 | 1 | m <sup>2</sup> | 4.50 | |
| 3 | 구 | 교각 | 망상균열 | 0.1~0.2 | 5.5 | 1.0 | 1 | m <sup>2</sup> | 5.50 | |

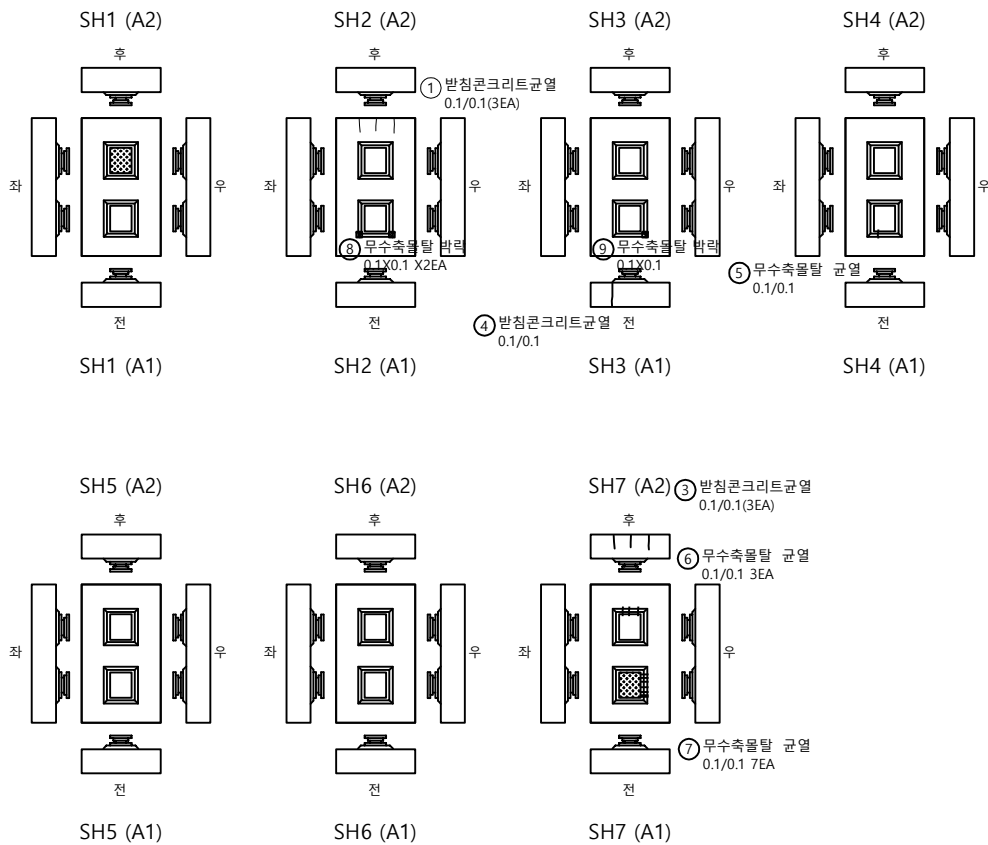
받침장치

② plate 부식  
2EA

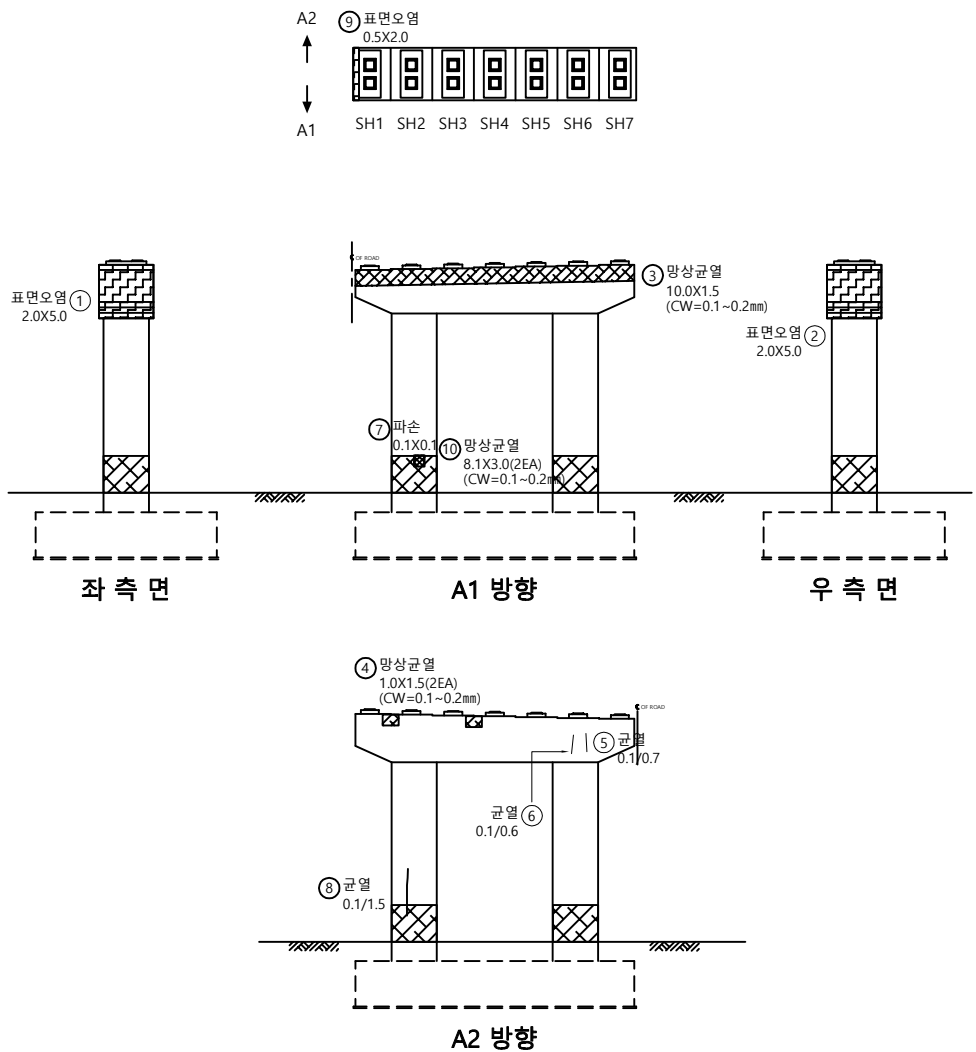
P6

| 번호 | 신/구 | 부재명 | 손상현황 | 손상규모 | | | | | 비고 |
|---|---|---|---|---|---|---|---|---|---|
| 3 | 구 | 교각 | 망상균열 | 0.1~0.2 | 10.0 | 1.5 | 1 | ㎡ | 15.00 |
| 4 | 구 | 교각 | 망상균열 | 0.1~0.2 | 1.0 | 1.5 | 2 | ㎡ | 3.00 |

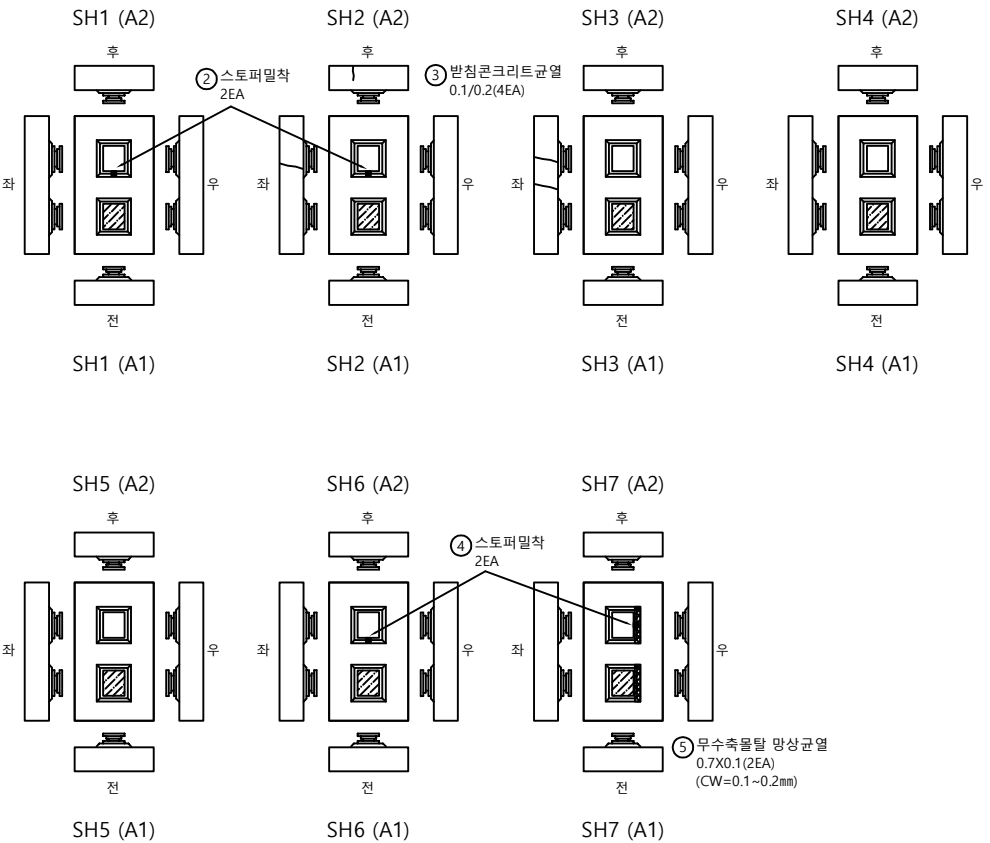
삼성천교(울산) 받침장치 P8

① 탄성패드 밀림  
7EA
