영해1교(부산) - 바닥판상면 - S1

2025년 부산울산선 구조물 정밀안전점검 용역[티널, 교량]

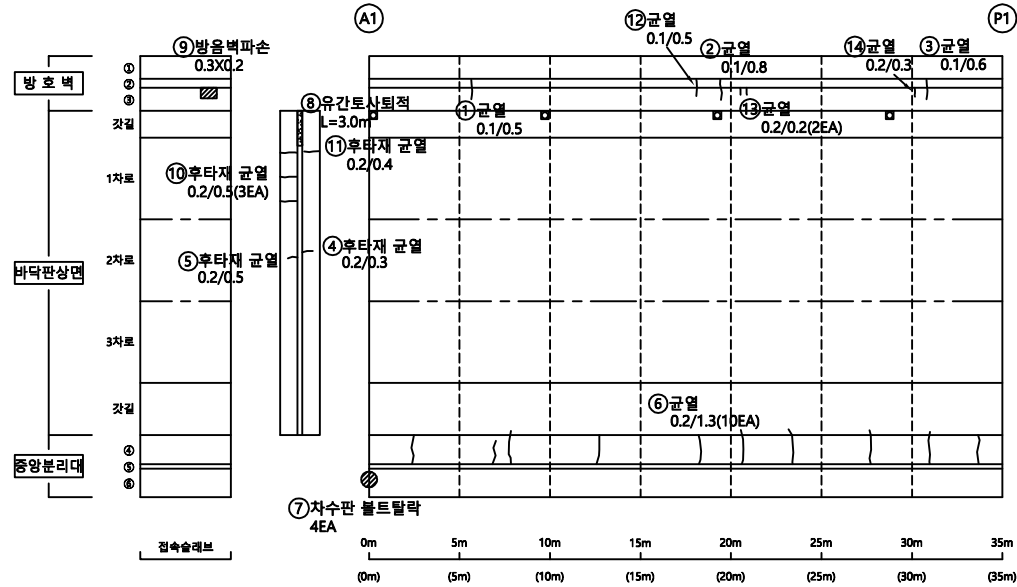
| 번호 | 신/구 | 부재명 | 손상현황 | 손상규모 | | | | | | 비고 |
|---|---|---|---|---|---|---|---|---|---|---|
| 1 | 구 | 방호벽 | 균열 | 0.1 | 0.5 | | 1 | m | 0.50 | |
| 2 | 구 | 방호벽 | 균열 | 0.1 | 0.8 | | 1 | m | 0.80 | |
| 3 | 구 | 방호벽 | 균열 | 0.1 | 0.6 | | 1 | m | 0.60 | |
| 4 | 구 | 신축이음 | 후타재 균열 | 0.2 | 0.3 | | 1 | m | 0.30 | |
| 5 | 구 | 신축이음 | 후타재 균열 | 0.2 | 0.5 | | 1 | m | 0.50 | |
| 6 | 구 | 중분대 | 균열 | 0.2 | 1.3 | | 10 | m | 13.00 | |
| 7 | 구 | 신축이음 | 차수판 볼트탈락 | | | | 4 | EA | 4.00 | |
| 8 | 구 | 신축이음 | 유간토사퇴적 | | 3.0 | | 1 | m | 3.00 | |
| 9 | 구 | 방호벽 | 방음벽 파손 | | 0.3 | 0.2 | 1 | m <sup>2</sup> | 0.06 | |
| 10 | 구 | 신축이음 | 후타재 균열 | 0.2 | 0.5 | | 3 | m | 1.50 | |
| 11 | 구 | 신축이음 | 후타재 균열 | 0.2 | 0.4 | | 1 | m | 0.40 | |
| 12 | 구 | 방호벽 | 균열 | 0.1 | 0.5 | | 1 | m | 0.50 | |
| 13 | 구 | 방호벽 | 균열 | 0.2 | 0.2 | | 2 | m | 0.40 | |
| 14 | 구 | 방호벽 | 균열 | 0.2 | 0.3 | | 1 | m | 0.30 | |

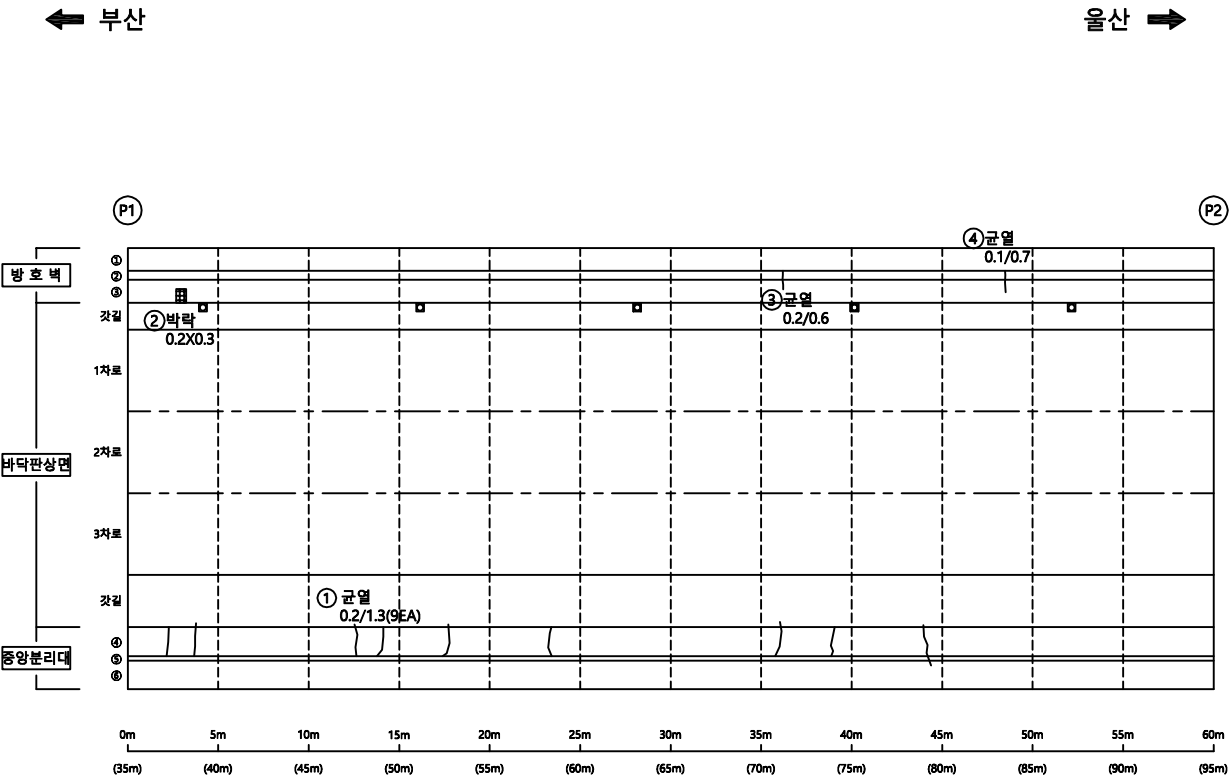
영해1교(부산) - 바닥판상면 - S2

| 번호 | 신/구 | 부재명 | 손 상 현 황 | 손 상 규 모 | | | | | | 비고 |
|---|---|---|---|---|---|---|---|---|---|---|
| 1 | 구 | 중분대 | 균열 | 0.2 | 1.3 | | 9 | m | 11.70 | |
| 2 | 구 | 방호벽 | 박락 | | 0.2 | 0.3 | 1 | m <sup>2</sup> | 0.06 | |
| 3 | 구 | 방호벽 | 균열 | 0.2 | 0.6 | | 1 | m | 0.60 | |
| 4 | 구 | 방호벽 | 균열 | 0.1 | 0.7 | | 1 | m | 0.70 | |

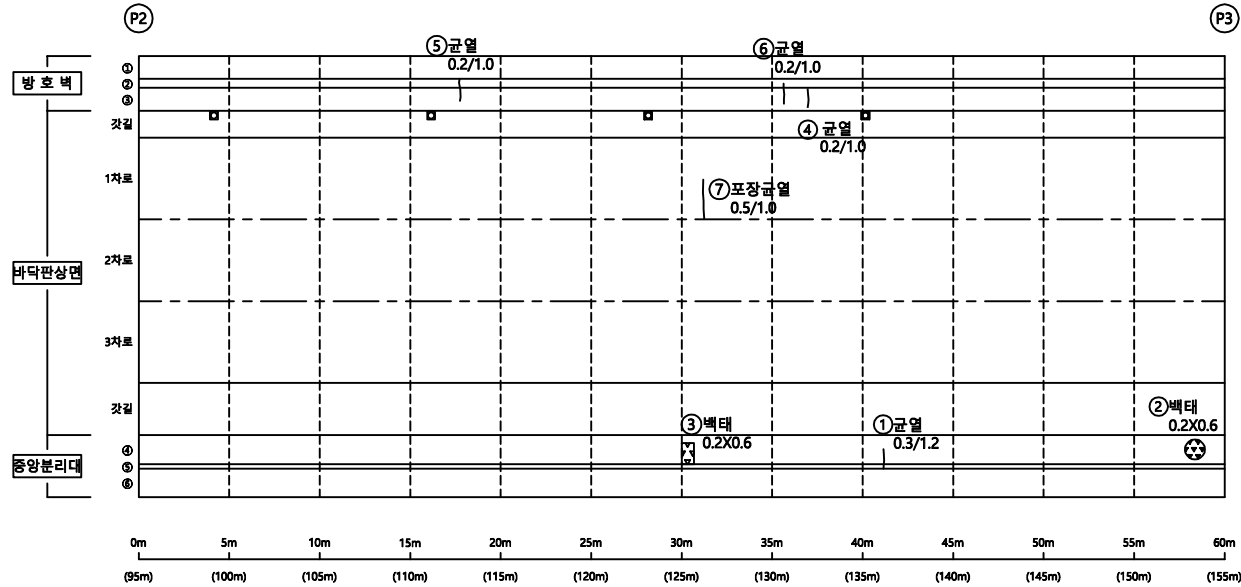
# 영해1교(부산) - 바닥판상면 - S3

| 번호 | 신/구 | 부재명 | 손 상 현 황 | 손 상 규 모 | | | | | 비고 |
|---|---|---|---|---|---|---|---|---|---|
| 1 | 구 | 중분대 | 균열 | 0.3 | 1.2 | | 1 | m | 1.20 |
| 2 | 구 | 중분대 | 백태 | | 0.2 | 0.6 | 1 | m <sup>2</sup> | 0.12 |
| 3 | 구 | 중분대 | 백태 | | 0.2 | 0.6 | 1 | m <sup>2</sup> | 0.12 |
| 4 | 구 | 방호벽 | 균열 | 0.2 | 1.0 | | 1 | m | 1.00 |
| 5 | 구 | 방호벽 | 균열 | 0.2 | 1.0 | | 1 | m | 1.00 |
| 6 | 구 | 방호벽 | 균열 | 0.2 | 1.0 | | 1 | m | 1.00 |
| 7 | 구 | 교면포장 | 포장 균열 | 0.5 | 1.0 | | 1 | m | 1.00 |

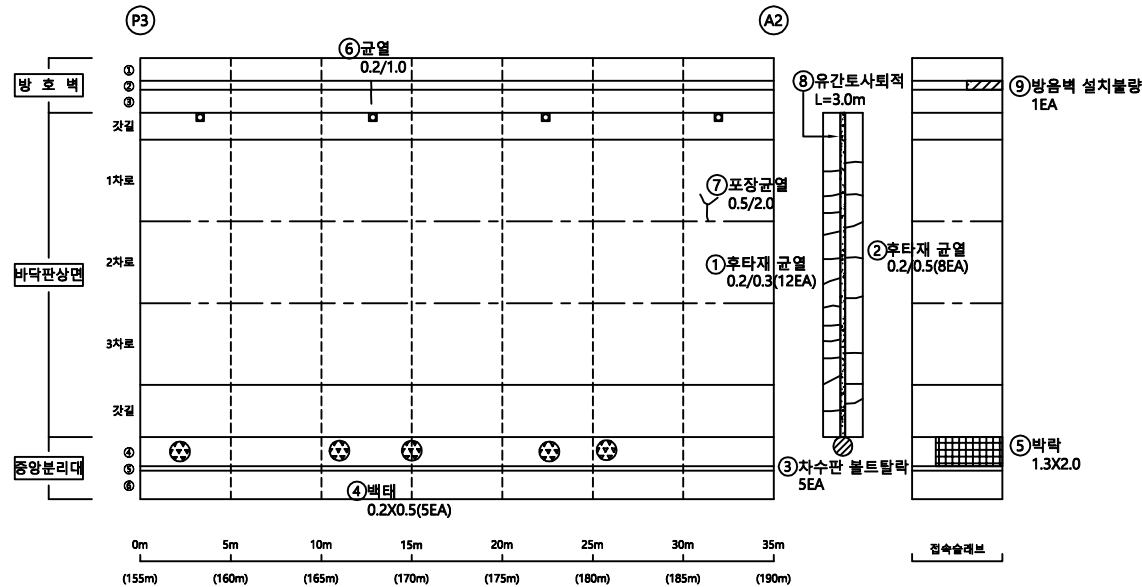
# 영해1교(부산) - 바닥판상면 - S4

| 번호 | 신/구 | 부재명 | 손상현황 | 손상규모 | | | | | | 비고 |
|---|---|---|---|---|---|---|---|---|---|---|
| 1 | 구 | 신축이음 | 후타재 균열 | 0.2 | 0.3 | | 12 | m | 3.60 | |
| 2 | 구 | 신축이음 | 후타재 균열 | 0.2 | 0.5 | | 8 | m | 4.00 | |
| 3 | 구 | 신축이음 | 차수판 볼트탈락 | | | | 5 | EA | 5.00 | |
| 4 | 구 | 충분대 | 백태 | | 0.2 | 0.5 | 5 | m <sup>2</sup> | 0.50 | |
| 5 | 구 | 방호벽 | 박락 | | 1.3 | 2.0 | 1 | m <sup>2</sup> | 2.60 | |
| 6 | 구 | 방호벽 | 균열 | 0.2 | 1.0 | | 1 | m | 1.00 | |
| 7 | 구 | 교면포장 | 포장 균열 | 0.5 | 2.0 | | 1 | m | 2.00 | |
| 8 | 구 | 신축이음 | 유간토사퇴적 | | 3.0 | | 1 | m | 3.00 | |
| 9 | 구 | 방호벽 | 방음벽 설치불량 | | | | 1 | EA | 1.00 | |

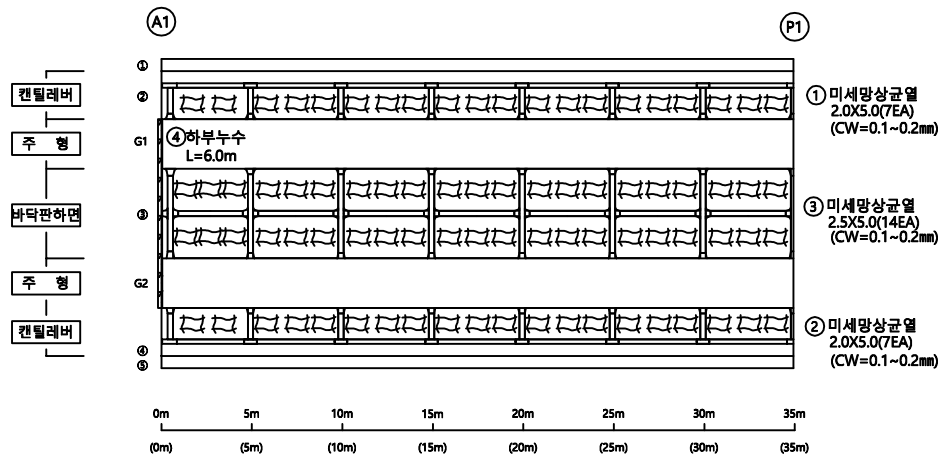
# 영해1교(부산) - 바닥판하면 - S1

| 번호 | 신/구 | 부재명 | 손상현황 | 손상규모 | | | | | | 비고 |
|---|---|---|---|---|---|---|---|---|---|---|
| 1 | 구 | 바닥판 | 미세 망상균열 | 0.1~0.2 | 2.0 | 5.0 | 7 | m <sup>2</sup> | 70.00 | |
| 2 | 구 | 바닥판 | 미세 망상균열 | 0.1~0.2 | 2.0 | 5.0 | 14 | m <sup>2</sup> | 140.00 | |
| 3 | 구 | 바닥판 | 미세 망상균열 | 0.1~0.2 | 2.5 | 5.0 | 7 | m <sup>2</sup> | 87.50 | |
| 4 | 구 | 신축이음 | 하부 누수 | | 6.0 | | 1 | m | 6.00 | |

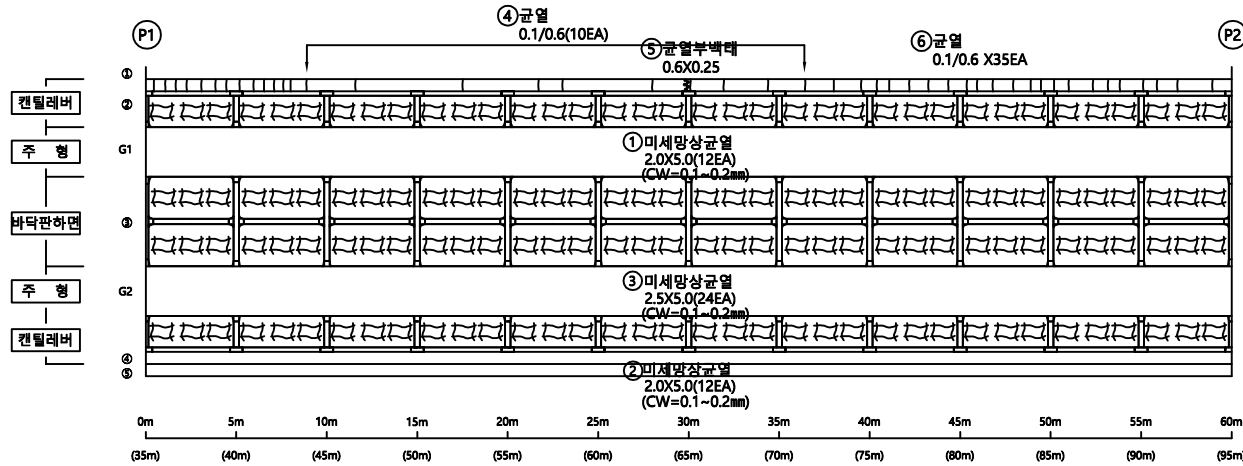
# 영해1교(부산) - 바닥판하면 - S2

| 번호 | 신/구 | 부재명 | 손상현황 | 손상규모 | | | | | | 비고 |
|---|---|---|---|---|---|---|---|---|---|---|
| 1 | 구 | 바닥판 | 미세 망상균열 | 0.1~0.2 | 2.0 | 5.0 | 12 | m <sup>2</sup> | 120.00 | |
| 2 | 구 | 바닥판 | 미세 망상균열 | 0.1~0.2 | 2.0 | 5.0 | 12 | m <sup>2</sup> | 120.00 | |
| 3 | 구 | 바닥판 | 미세 망상균열 | 0.1~0.2 | 2.5 | 5.0 | 24 | m <sup>2</sup> | 300.00 | |
| 4 | 구 | 바닥판 | 균열 | 0.1 | 0.6 | | 10 | m | 6.00 | |
| 5 | 구 | 바닥판 | 균열부백태 | | 0.6 | 0.25 | 1 | m <sup>2</sup> | 0.15 | |
| 6 | 신 | 바닥판 | 균열 | 0.1 | 0.6 | | 35 | m | 21.00 | |

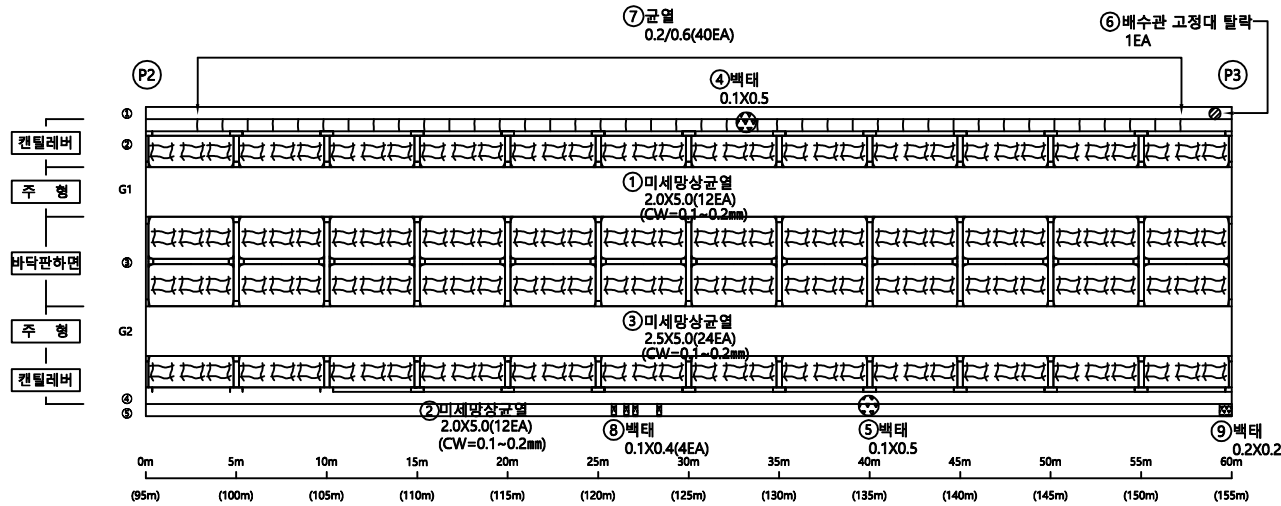
# 영해1교(부산) - 바닥판하면 - S3

| 번호 | 신/구 | 부재명 | 손상현황 | 손상규모 | | | | | | 비고 |
|---|---|---|---|---|---|---|---|---|---|---|
| 1 | 구 | 바닥판 | 미세 망상균열 | 0.1~0.2 | 2.0 | 5.0 | 12 | m <sup>2</sup> | 120.00 | |
| 2 | 구 | 바닥판 | 미세 망상균열 | 0.1~0.2 | 2.0 | 5.0 | 12 | m <sup>2</sup> | 120.00 | |
| 3 | 구 | 바닥판 | 미세 망상균열 | 0.1~0.2 | 2.5 | 5.0 | 24 | m <sup>2</sup> | 300.00 | |
| 4 | 구 | 바닥판 | 백태 | | 0.1 | 0.5 | 1 | m <sup>2</sup> | 0.05 | |
| 5 | 구 | 바닥판 | 백태 | | 0.1 | 0.5 | 1 | m <sup>2</sup> | 0.05 | |
| 6 | 구 | 배수시설 | 배수관 고정대 탈락 | | | | 1 | EA | 1.00 | |
| 7 | 구 | 바닥판 | 균열 | 0.2 | 0.6 | | 40 | m | 24.00 | |
| 8 | 구 | 바닥판 | 백태 | | 0.1 | 0.4 | 4 | m <sup>2</sup> | 0.16 | |
| 9 | 구 | 바닥판 | 백태 | | 0.2 | 0.2 | 1 | m <sup>2</sup> | 0.04 | |

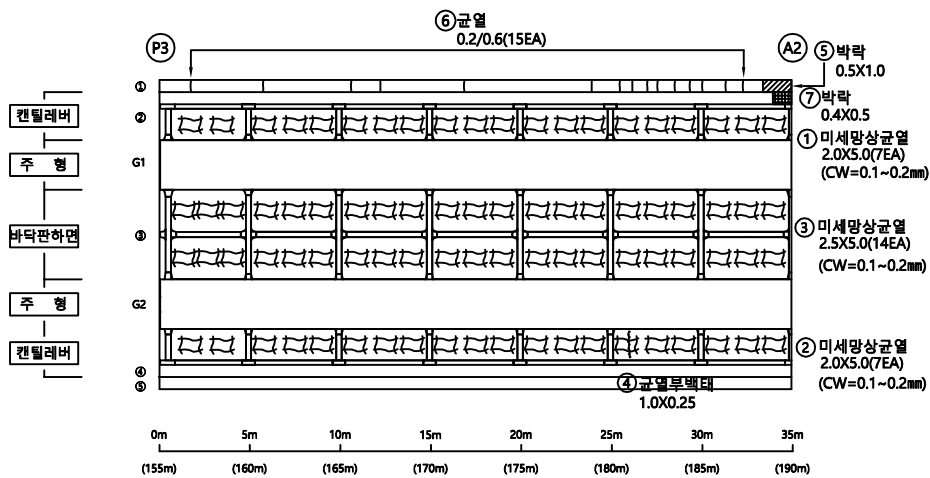
영해1교(부산) - 바닥판하면 - S4

| 번호 | 신/구 | 부재명 | 손상현황 | 손상규모 | | | | | | 비고 |
|---|---|---|---|---|---|---|---|---|---|---|
| 1 | 구 | 바닥판 | 미세 망상균열 | 0.1~0.2 | 2.0 | 5.0 | 7 | m <sup>2</sup> | 70.00 | |
| 2 | 구 | 바닥판 | 미세 망상균열 | 0.1~0.2 | 2.0 | 5.0 | 7 | m <sup>2</sup> | 70.00 | |
| 3 | 구 | 바닥판 | 미세 망상균열 | 0.1~0.2 | 2.5 | 5.0 | 14 | m <sup>2</sup> | 175.00 | |
| 4 | 구 | 바닥판 | 균열부백태 | | 1.0 | 0.25 | 1 | m <sup>2</sup> | 0.25 | |
| 5 | 구 | 바닥판 | 박락 | | 0.5 | 1.0 | 1 | m <sup>2</sup> | 0.50 | |
| 6 | 구 | 바닥판 | 균열 | 0.2 | 0.6 | | 15 | m | 9.00 | |
| 7 | 구 | 바닥판 | 박락 | | 0.4 | 0.5 | 1 | m <sup>2</sup> | 0.20 | |

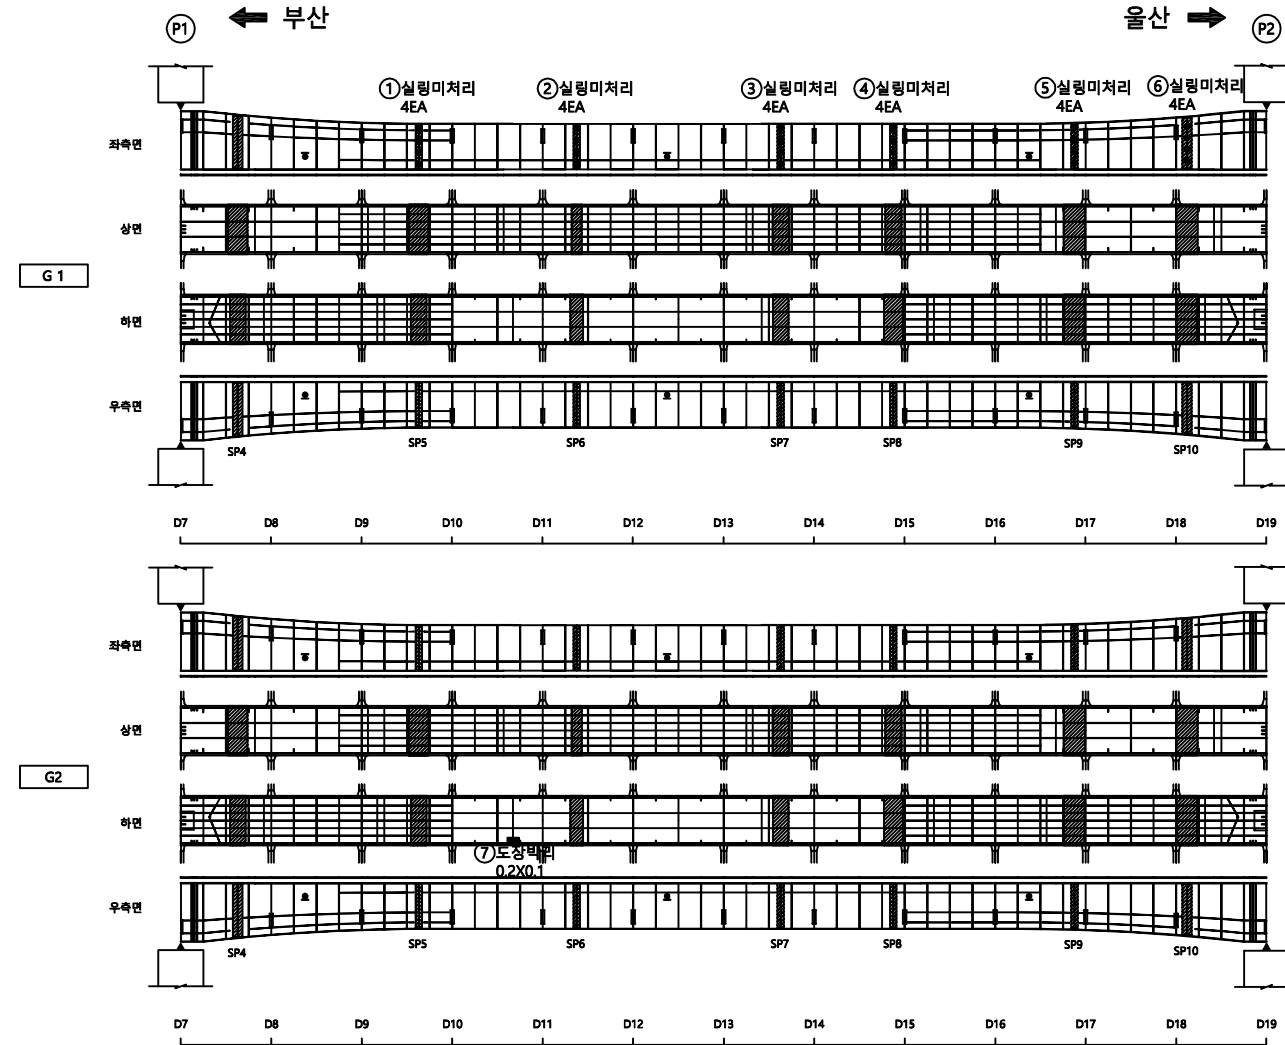
# 영해1교(부산) - 거더내부 - S2

| 번호 | 신/구 | 부재명 | 손상현황 | 손상규모 | | | | | 비고 |
|---|---|---|---|---|---|---|---|---|---|
| 1 | 구 | 거더내부 | 살림미처리 | | | | 4 | EA | 4.00 |
| 2 | 구 | 거더내부 | 살림미처리 | | | | 4 | EA | 4.00 |
| 3 | 구 | 거더내부 | 살림미처리 | | | | 4 | EA | 4.00 |
| 4 | 구 | 거더내부 | 살림미처리 | | | | 4 | EA | 4.00 |
| 5 | 구 | 거더내부 | 살림미처리 | | | | 4 | EA | 4.00 |
| 6 | 구 | 거더내부 | 살림미처리 | | | | 4 | EA | 4.00 |
| 7 | 구 | 거더내부 | 도장박리 | | 0.2 | 0.1 | 1 | m <sup>2</sup> | 0.02 |

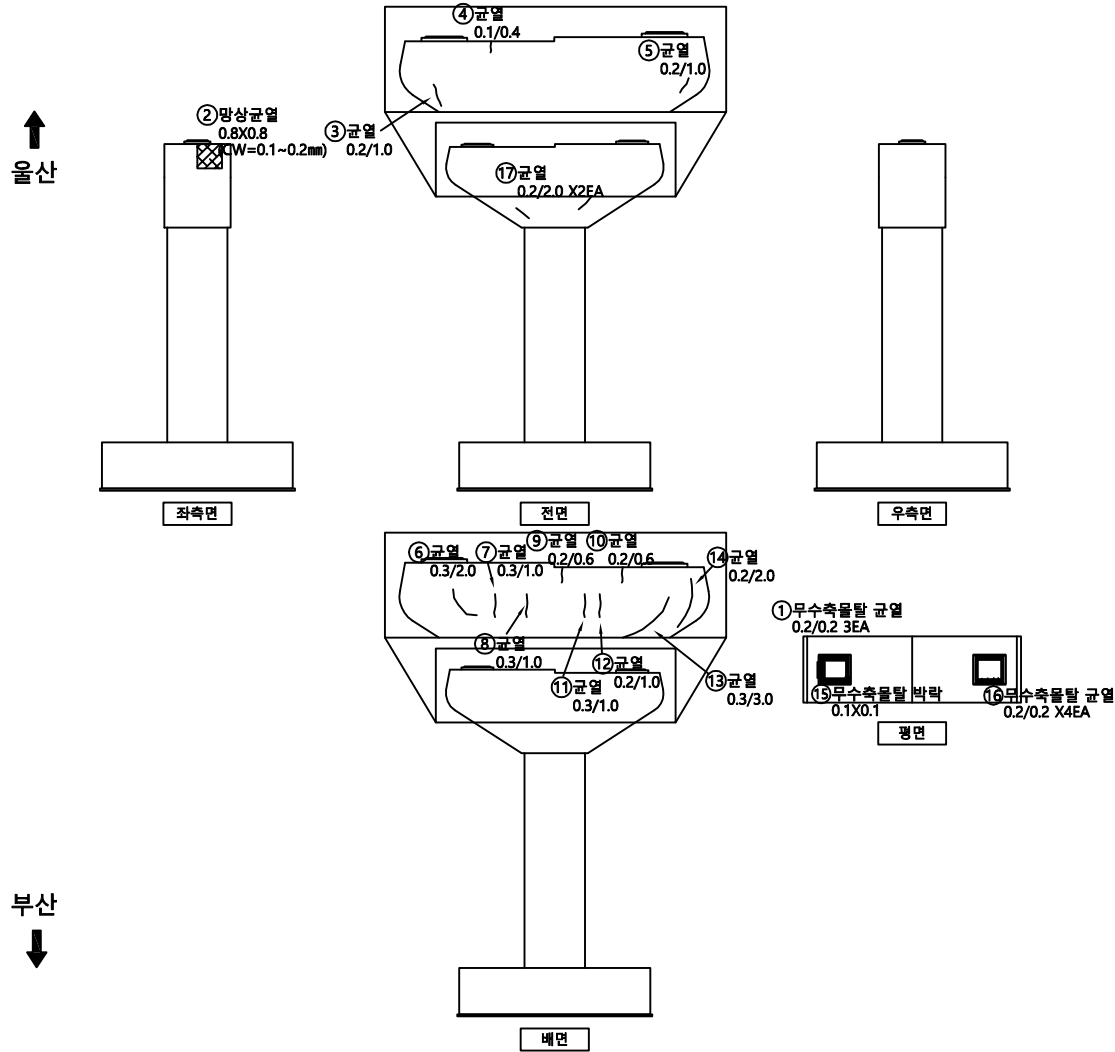
# 영해1교(부산) - 교각 P2

| 번호 | 신/구 | 부재명 | 손상 현황 | 손상 규모 | | | | | 비고 |
|---|---|---|---|---|---|---|---|---|---|
| 1 | 구 | 교량받침 | 무수축물탈 균열 | 0.2 | 0.2 | | 3 | m | 0.60 |
| 2 | 구 | 교각 | 망상균열 | 0.1~0.2 | 0.8 | 0.8 | 1 | m | 0.64 |
| 3 | 구 | 교각 | 균열 | 0.2 | 1.0 | | 1 | m | 1.00 |
| 4 | 구 | 교각 | 균열 | 0.1 | 0.4 | | 1 | m | 0.40 |
| 5 | 구 | 교각 | 균열 | 0.2 | 1.0 | | 1 | m | 1.00 |
| 6 | 구 | 교각 | 균열 | 0.3 | 2.0 | | 1 | m | 2.00 |
| 7 | 구 | 교각 | 균열 | 0.3 | 1.0 | | 1 | m | 1.00 |
| 8 | 구 | 교각 | 균열 | 0.3 | 1.0 | | 1 | m | 1.00 |
| 9 | 구 | 교각 | 균열 | 0.2 | 0.6 | | 1 | m | 0.60 |
| 10 | 구 | 교각 | 균열 | 0.2 | 0.6 | | 1 | m | 0.60 |
| 11 | 구 | 교각 | 균열 | 0.3 | 1.0 | | 1 | m | 1.00 |
| 12 | 구 | 교각 | 균열 | 0.2 | 1.0 | | 1 | m | 1.00 |
| 13 | 구 | 교각 | 균열 | 0.3 | 3.0 | | 1 | m | 3.00 |
| 14 | 구 | 교각 | 균열 | 0.2 | 2.0 | | 1 | m | 2.00 |
| 16 | 신 | 교량받침 | 무수축물탈 균열 | 0.2 | 0.2 | | 4 | m | 0.80 |
| 17 | 신 | 교각 | 균열 | 0.2 | 2.0 | | 2 | m | 4.00 |

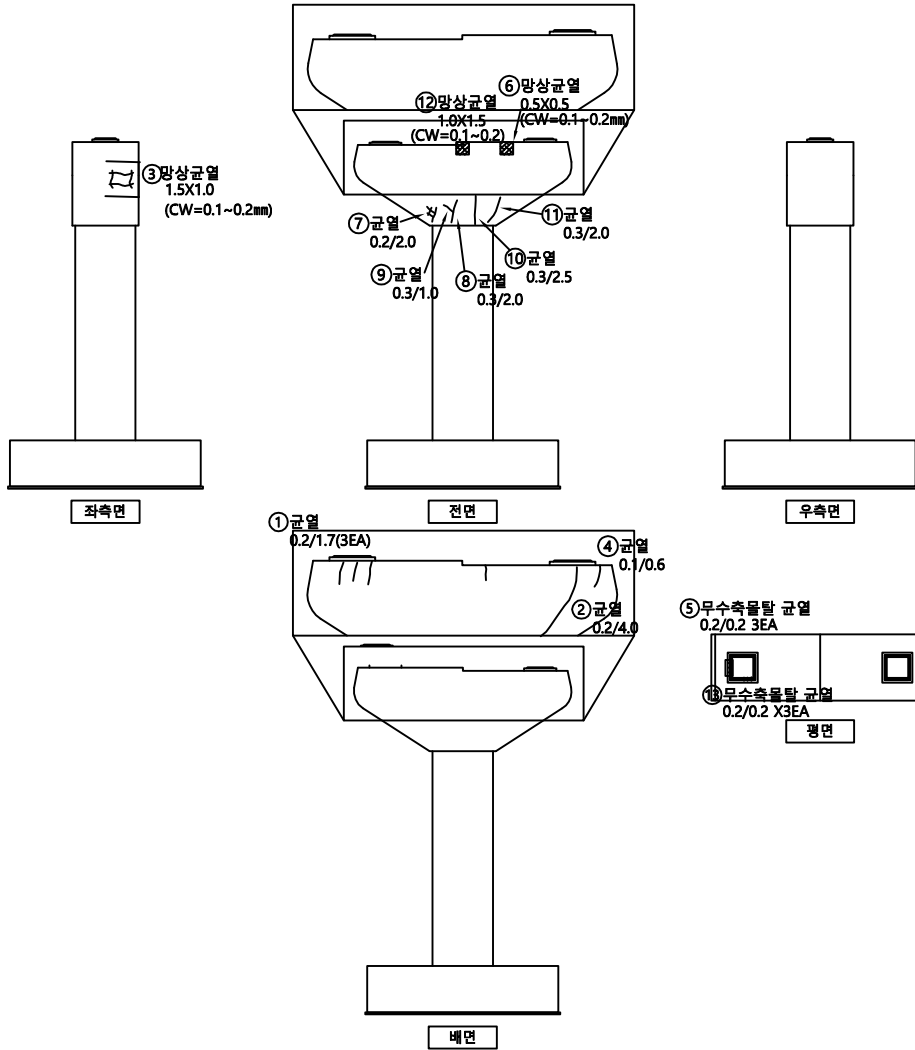
# 영해1교(부산) - 교각 P3

| 번호 | 신/구 | 부재명 | 손상현황 | 손상규모 | | | | | | 비고 |
|---|---|---|---|---|---|---|---|---|---|---|
| 1 | 구 | 교각 | 균열 | 0.2 | 1.7 | | 3 | m | 5.10 | |
| 2 | 구 | 교각 | 균열 | 0.2 | 4.0 | | 1 | m | 4.00 | |
| 3 | 구 | 교각 | 망상균열 | 0.1~0.2 | 1.5 | 1.0 | 1 | m | 1.50 | |
| 4 | 구 | 교각 | 균열 | 0.1 | 0.6 | | 1 | m | 0.60 | |
| 5 | 구 | 교량받침 | 무수축물탈 균열 | 0.2 | 0.2 | | 3 | m | 0.60 | |
| 6 | 구 | 교각 | 망상균열 | 0.1~0.2 | 0.5 | 0.5 | 1 | m | 0.25 | |
| 7 | 구 | 교각 | 균열 | 0.2 | 2.0 | | 1 | m | 2.00 | |
| 8 | 구 | 교각 | 균열 | 0.3 | 2.0 | | 1 | m | 2.00 | |
| 9 | 구 | 교각 | 균열 | 0.3 | 1.0 | | 1 | m | 1.00 | |
| 10 | 구 | 교각 | 균열 | 0.3 | 2.5 | | 1 | m | 2.50 | |
| 11 | 구 | 교각 | 균열 | 0.3 | 2.0 | | 1 | m | 2.00 | |
| 12 | 신 | 교각 | 망상균열 | 0.1~0.2 | 1.0 | 1.5 | 1 | m | 1.50 | |
| 13 | 신 | 교량받침 | 무수축물탈 균열 | 0.2 | 0.2 | | 3 | m | 0.60 | |
