영해1교(울산) - 바닥판상면 - S1

| 용역명 | | 2025년 부산울산선 구조물 정밀안전점검 용역[타널, 교량] | | | |

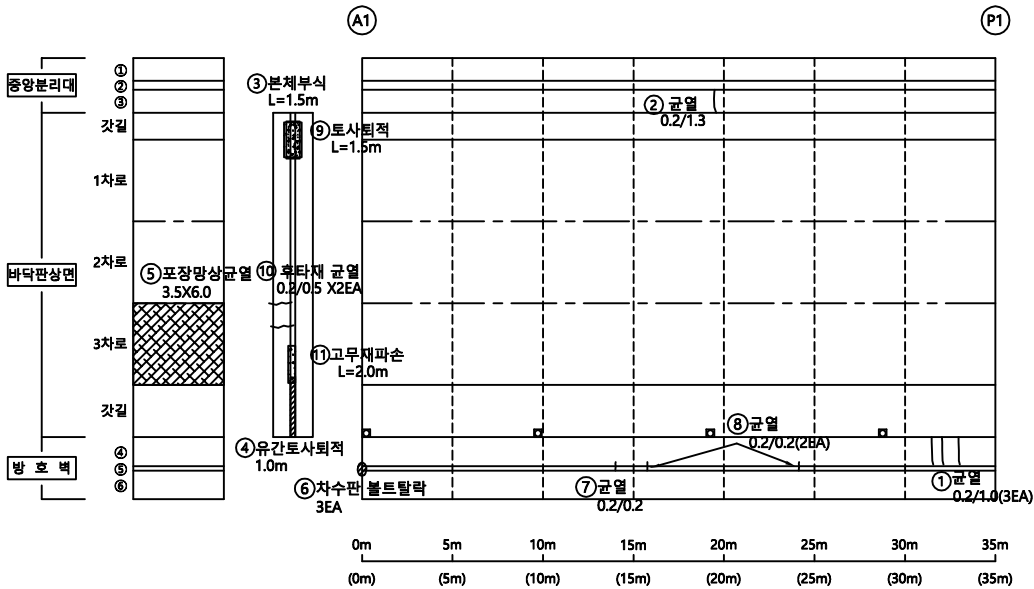
| 번호 | 신/구 | 부재명 | 손상현황 | 손상규모 | | | | | | 비고 |
|---|---|---|---|---|---|---|---|---|---|---|
| 1 | 구 | 방호벽 | 균열 | 0.2 | 1.0 | | 3 | m | 3.00 | |
| 2 | 구 | 중분대 | 균열 | 0.2 | 1.3 | | 1 | m | 1.30 | |
| 3 | 구 | 신축이음 | 본체부식 | | 1.5 | | 1 | m | 1.50 | |
| 4 | 구 | 신축이음 | 유간토사퇴적 | | 1.0 | | 1 | m | 1.00 | |
| 5 | 구 | 교면포장 | 포장 양상균열 | | 3.5 | 6.0 | 1 | m <sup>2</sup> | 21.00 | |
| 6 | 구 | 신축이음 | 차수판 볼트탈락 | | | | 3 | EA | 3.00 | |
| 7 | 구 | 방호벽 | 균열 | 0.2 | 0.2 | | 1 | m | 0.20 | |
| 8 | 구 | 방호벽 | 균열 | 0.2 | 0.2 | | 2 | m | 0.40 | |
| 9 | 신 | 신축이음 | 토사퇴적 | | 1.5 | | 1 | m | 1.50 | |
| 10 | 신 | 신축이음 | 후타재 균열 | 0.2 | 0.5 | | 2 | m | 1.00 | |
| 11 | 신 | 신축이음 | 고무재 파손 | | 2.0 | | 1 | m | 2.00 | |

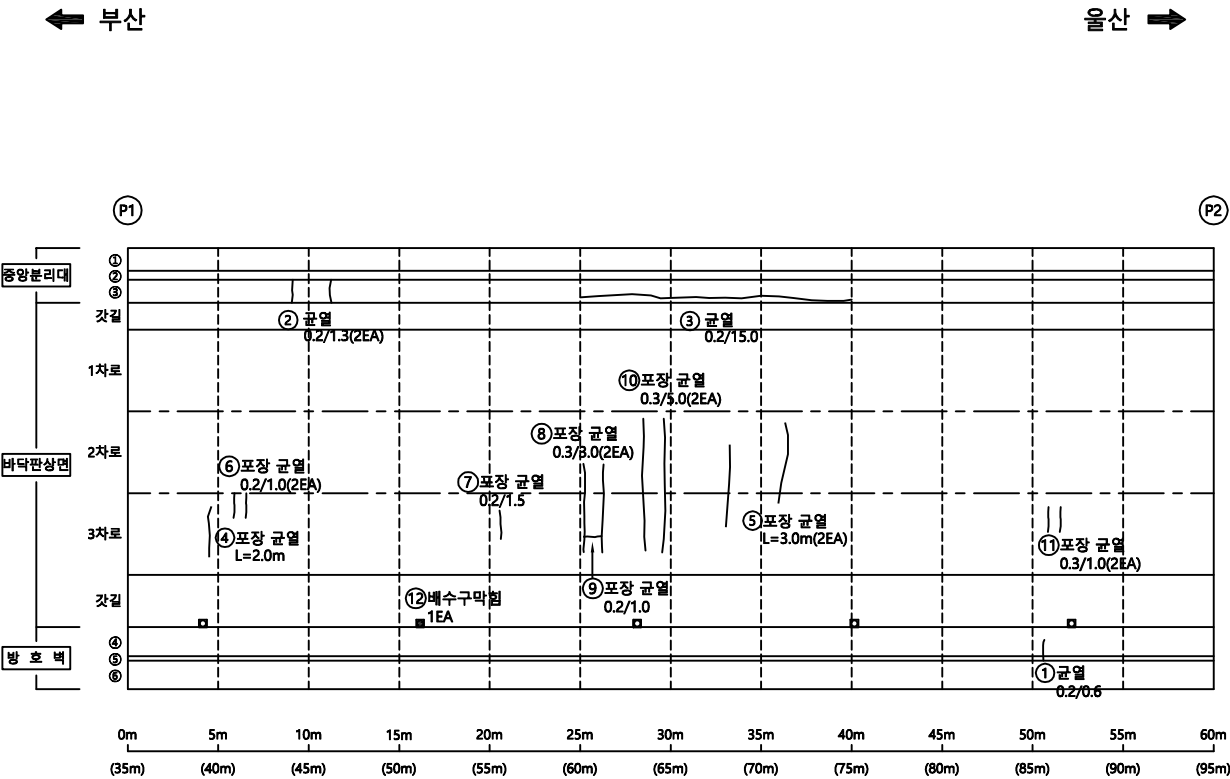
# 영해1교(울산) - 바닥판상면 - S2

| 번호 | 신/구 | 부재명 | 손상현황 | 손상규모 | | | | | | 비고 |
|---|---|---|---|---|---|---|---|---|---|---|
| 1 | 구 | 방호벽 | 균열 | 0.2 | 0.6 | | 1 | m | 0.60 | |
| 2 | 구 | 중분대 | 균열 | 0.2 | 1.3 | | 2 | m | 2.60 | |
| 3 | 구 | 중분대 | 균열 | 0.2 | 15.0 | | 1 | m | 15.00 | |
| 4 | 구 | 교면포장 | 포장 균열 | | 2.0 | | 1 | m | 2.00 | |
| 5 | 구 | 교면포장 | 포장 균열 | | 3.0 | | 2 | m | 6.00 | |
| 6 | 구 | 교면포장 | 포장 균열 | 0.2 | 1.0 | | 2 | m | 2.00 | |
| 7 | 구 | 교면포장 | 포장 균열 | 0.2 | 1.5 | | 1 | m | 1.50 | |
| 8 | 구 | 교면포장 | 포장 균열 | 0.3 | 3.0 | | 2 | m | 6.00 | |
| 9 | 구 | 교면포장 | 포장 균열 | 0.2 | 1.0 | | 1 | m | 1.00 | |
| 10 | 구 | 교면포장 | 포장 균열 | 0.3 | 5.0 | | 2 | m | 10.00 | |
| 11 | 구 | 교면포장 | 포장 균열 | 0.3 | 1.0 | | 2 | m | 2.00 | |
| 12 | 구 | 배수시설 | 배수구 막힘 | | | | 1 | EA | 1.00 | |

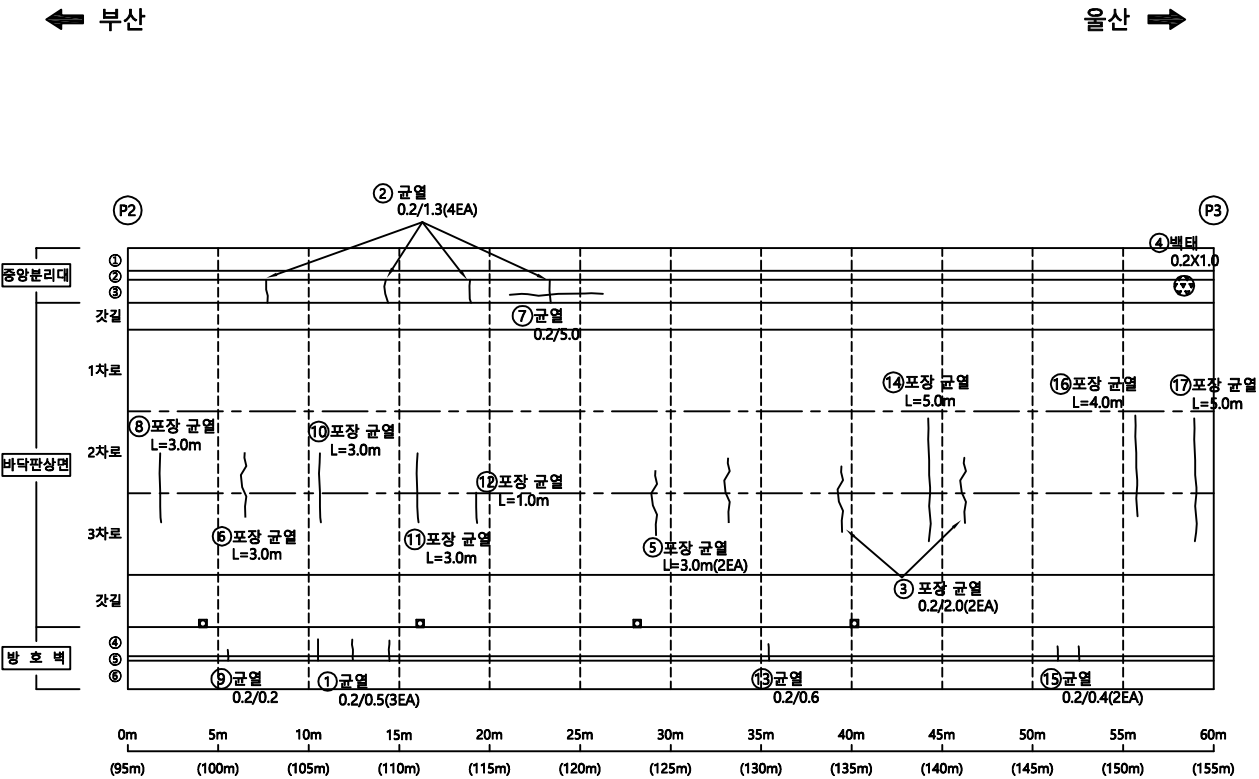
# 영해1교(울산) - 바닥판상면 - S3

| 번호 | 신/구 | 부재명 | 손상현황 | 손상규모 | | | | | | 비고 |
|---|---|---|---|---|---|---|---|---|---|---|
| 1 | 구 | 방호벽 | 균열 | 0.2 | 5.0 | | 3 | m | 15.00 | |
| 2 | 구 | 중분대 | 균열 | 0.2 | 1.3 | | 4 | m | 5.20 | |
| 3 | 구 | 교면포장 | 포장 균열 | 0.2 | 2.0 | | 2 | m | 4.00 | |
| 4 | 구 | 중분대 | 백태 | | 0.2 | 1.0 | 1 | m <sup>2</sup> | 0.20 | |
| 5 | 구 | 교면포장 | 포장 균열 | | 3.0 | | 2 | m | 6.00 | |
| 6 | 구 | 교면포장 | 포장 균열 | | 3.0 | | 1 | m | 3.00 | |
| 7 | 구 | 중분대 | 균열 | 0.2 | 5.0 | | 1 | m | 5.00 | |
| 8 | 구 | 교면포장 | 포장 균열 | | 3.0 | | 1 | m | 3.00 | |
| 9 | 구 | 방호벽 | 균열 | 0.2 | 0.2 | | 1 | m | 0.20 | |
| 10 | 구 | 교면포장 | 포장 균열 | | 3.0 | | 1 | m | 3.00 | |
| 11 | 구 | 교면포장 | 포장 균열 | | 3.0 | | 1 | m | 3.00 | |
| 12 | 구 | 교면포장 | 포장 균열 | | 1.0 | | 1 | m | 1.00 | |
| 13 | 구 | 방호벽 | 균열 | 0.2 | 0.6 | | 1 | m | 0.60 | |
| 14 | 구 | 교면포장 | 포장 균열 | | 5.0 | | 1 | m | 5.00 | |
| 15 | 구 | 방호벽 | 균열 | 0.2 | 0.4 | | 2 | m | 0.80 | |
| 16 | 구 | 교면포장 | 포장 균열 | | 4.0 | | 1 | m | 4.00 | |
| 17 | 구 | 교면포장 | 포장 균열 | | 5.0 | | 1 | m | 5.00 | |

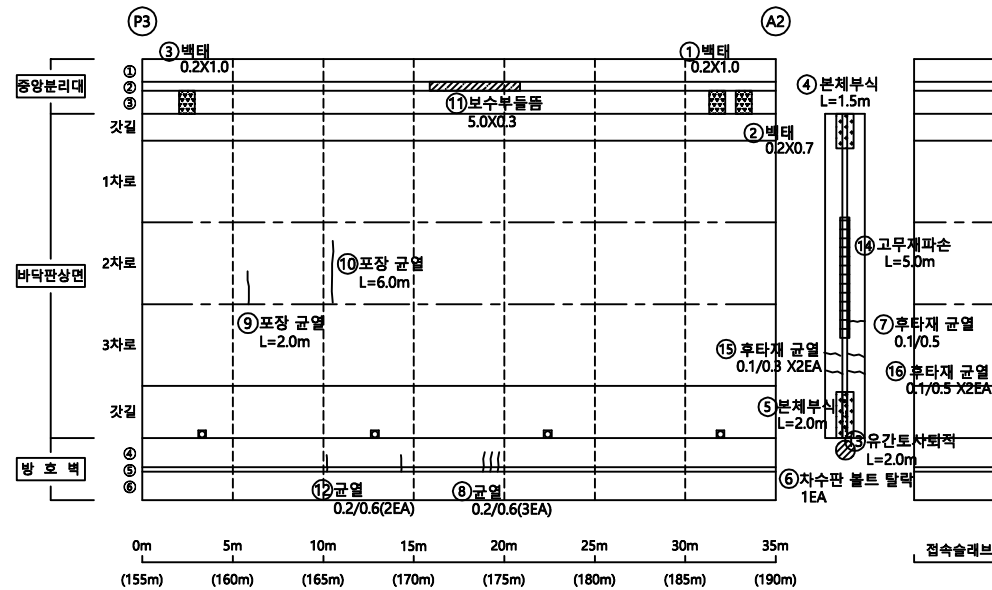
영해1교(울산) - 바닥판상면 - S4

| 교면포장 | | | | | | | | | |
|---|---|---|---|---|---|---|---|---|---|
| 1 | 구 | 중분대 | 백태 | | 0.2 | 1.0 | 1 | m <sup>2</sup> | 0.20 |
| 2 | 구 | 중분대 | 백태 | | 0.2 | 0.7 | 1 | m <sup>2</sup> | 0.14 |
| 3 | 구 | 중분대 | 백태 | | 0.2 | 1.0 | 1 | m <sup>2</sup> | 0.20 |
| 4 | 구 | 신축이음 | 본체부식 | | 1.5 | | 1 | m | 1.50 |
| 5 | 구 | 신축이음 | 본체부식 | | 2.0 | | 1 | m | 2.00 |
| 6 | 구 | 신축이음 | 차수판 볼트탈락 | | | | 1 | EA | 1.00 |
| 7 | 구 | 신축이음 | 후타재 균열 | 0.1 | 0.5 | | 1 | m | 0.50 |
| 8 | 구 | 방호벽 | 균열 | 0.2 | 0.6 | | 3 | m | 1.80 |
| 9 | 구 | 교면포장 | 포장 균열 | | 2.0 | | 1 | m | 2.00 |
| 10 | 구 | 교면포장 | 포장 균열 | | 6.0 | | 1 | m | 6.00 |
| 11 | 구 | 중분대 | 보수부 들뜸 | | 5.0 | 0.3 | 1 | m <sup>2</sup> | 1.50 |
| 12 | 구 | 방호벽 | 균열 | 0.2 | 0.6 | | 2 | m | 1.20 |
| 13 | 구 | 신축이음 | 유간토사퇴적 | | 2.0 | | 1 | m | 2.00 |
| 14 | 신 | 신축이음 | 고무재 파손 | | 5.0 | | 1 | m | 5.00 |
| 15 | 신 | 신축이음 | 후타재 균열 | 0.1 | 0.3 | | 2 | m | 0.60 |
| 16 | 신 | 신축이음 | 후타재 균열 | 0.1 | 0.5 | | 2 | m | 1.00 |

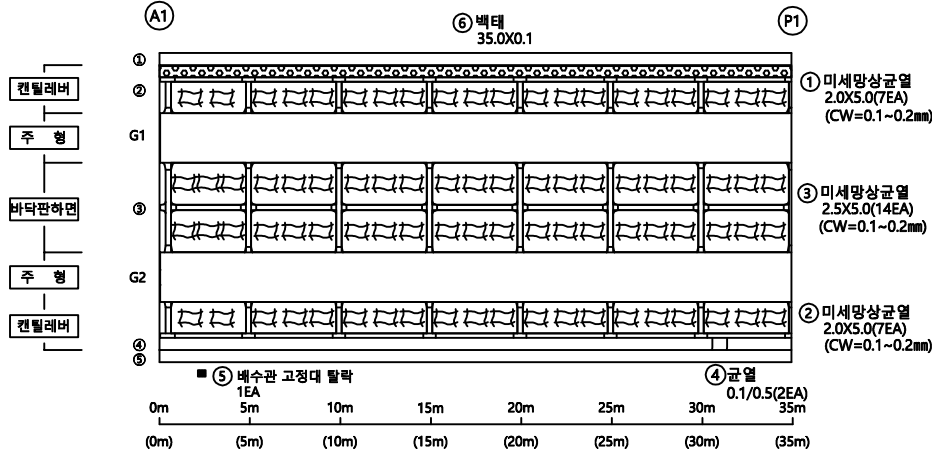
영해1교(울산) - 바닥판하면 - S1

| 번호 | 신/구 | 부재명 | 손상현황 | 손상규모 | | | | | | 비고 |
|---|---|---|---|---|---|---|---|---|---|---|
| 1 | 구 | 바닥판 | 미세 망상균열 | 0.1~0.2 | 2.0 | 5.0 | 7 | m <sup>2</sup> | 70.00 | |
| 2 | 구 | 바닥판 | 미세 망상균열 | 0.1~0.2 | 2.0 | 5.0 | 7 | m <sup>2</sup> | 70.00 | |
| 3 | 구 | 바닥판 | 미세 망상균열 | 0.1~0.2 | 2.5 | 5.0 | 14 | m <sup>2</sup> | 175.00 | |
| 4 | 구 | 바닥판 | 균열 | 0.1 | 0.5 | | 2 | m | 1.00 | |
| 5 | 구 | 배수시설 | 배수관 고정대 탈락 | | | | 1 | EA | 1.00 | |
| 6 | 신 | 바닥판 | 백태 | | 35.0 | 0.1 | 1 | m <sup>2</sup> | 3.50 | |

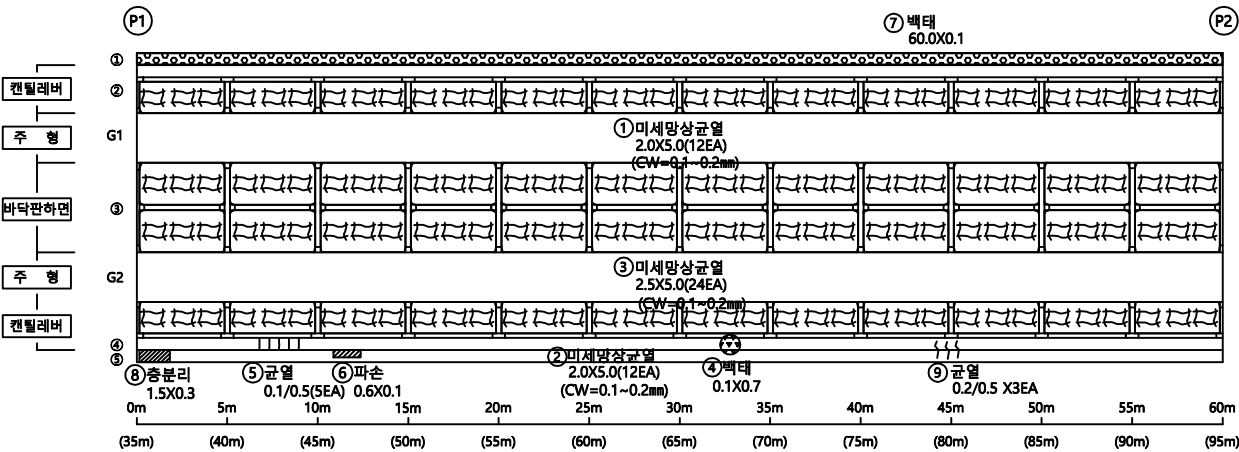
영해1교(울산) - 바닥판하면 - S2

| 번호 | 신/구 | 부재명 | 손 상 현 황 | 손 상 규 모 | | | | | | 비고 |
|---|---|---|---|---|---|---|---|---|---|---|
| 1 | 구 | 바닥판 | 미세 망상균열 | 0.1~0.2 | 2.0 | 5.0 | 12 | m <sup>2</sup> | 120.00 | |
| 2 | 구 | 바닥판 | 미세 망상균열 | 0.1~0.2 | 2.0 | 5.0 | 12 | m <sup>2</sup> | 120.00 | |
| 3 | 구 | 바닥판 | 미세 망상균열 | 0.1~0.2 | 2.5 | 5.0 | 24 | m <sup>2</sup> | 300.00 | |
| 4 | 구 | 바닥판 | 백태 | | 0.1 | 0.7 | 1 | m <sup>2</sup> | 0.07 | |
| 5 | 구 | 바닥판 | 균열 | 0.1 | 0.5 | | 5 | m | 2.50 | |
| 6 | 구 | 바닥판 | 파손 | | 0.6 | 0.1 | 1 | m <sup>2</sup> | 0.06 | |
| 7 | 신 | 바닥판 | 백태 | | 60.0 | 0.1 | 1 | m <sup>2</sup> | 6.00 | |
| 8 | 신 | 바닥판 | 충분리 | | 1.5 | 0.3 | 1 | m <sup>2</sup> | 0.45 | |
| 9 | 신 | 바닥판 | 균열 | 0.2 | 0.5 | | 3 | m | 1.50 | |

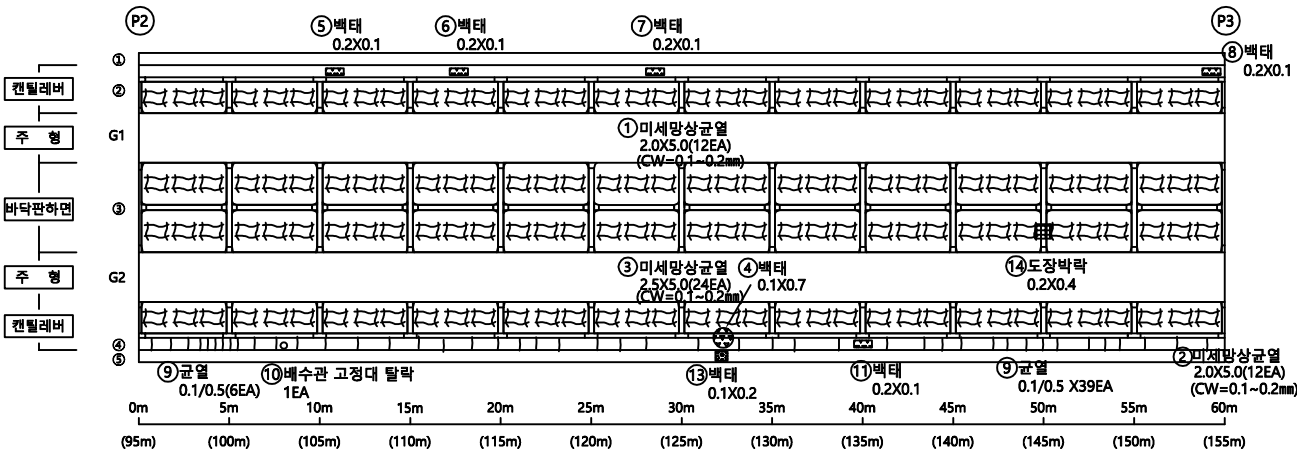
영해1교(울산) - 바닥판하면 - S3

| 번호 | 신/구 | 부재명 | 손 상 현 황 | 손 상 규 모 | | | | | | 비고 |
|---|---|---|---|---|---|---|---|---|---|---|
| 1 | 구 | 바닥판 | 미세 망상균열 | 0.1~0.2 | 2.0 | 5.0 | 12 | m <sup>2</sup> | 120.00 | |
| 2 | 구 | 바닥판 | 미세 망상균열 | 0.1~0.2 | 2.0 | 5.0 | 12 | m <sup>2</sup> | 120.00 | |
| 3 | 구 | 바닥판 | 미세 망상균열 | 0.1~0.2 | 2.5 | 5.0 | 24 | m <sup>2</sup> | 300.00 | |
| 4 | 구 | 바닥판 | 백태 | | 0.1 | 0.7 | 1 | m <sup>2</sup> | 0.07 | |
| 5 | 구 | 바닥판 | 백태 | | 0.2 | 0.1 | 1 | m <sup>2</sup> | 0.02 | |
| 6 | 구 | 바닥판 | 백태 | | 0.2 | 0.1 | 1 | m <sup>2</sup> | 0.02 | |
| 7 | 구 | 바닥판 | 백태 | | 0.2 | 0.1 | 1 | m <sup>2</sup> | 0.02 | |
| 8 | 구 | 바닥판 | 백태 | | 0.2 | 0.1 | 1 | m <sup>2</sup> | 0.02 | |
| 9 | 구 | 바닥판 | 균열 | 0.1 | 0.5 | | 6 | m | 3.00 | |
| 10 | 구 | 배수시설 | 배수관 고정대 탈락 | | | | 1 | EA | 1.00 | |
| 11 | 구 | 바닥판 | 백태 | | 0.1 | 0.2 | 1 | m <sup>2</sup> | 0.02 | |
| 12 | 신 | 바닥판 | 균열 | 0.1 | 0.5 | | 39 | m | 19.50 | |
| 13 | 신 | 바닥판 | 백태 | | 0.1 | 0.2 | 1 | m <sup>2</sup> | 0.02 | |
| 14 | 신 | 가로보 | 도장박락 | | 0.2 | 0.4 | 1 | m <sup>2</sup> | 0.08 | |

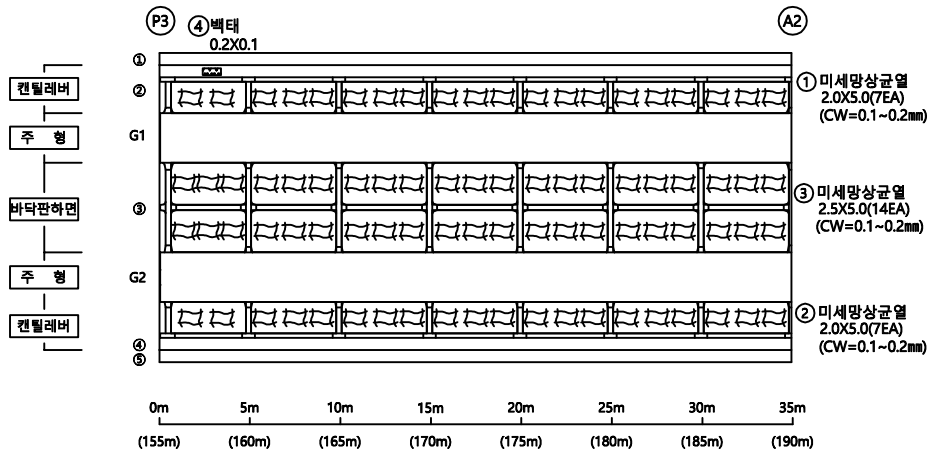
영해1교(울산) - 바닥판하면 - S4

| 번호 | 신/구 | 부재명 | 손 상 현 황 | 손 상 규 모 | | | | | | 비고 |
|---|---|---|---|---|---|---|---|---|---|---|
| 1 | 구 | 바닥판 | 미세 망상균열 | 0.1~0.2 | 2.0 | 5.0 | 7 | m² | 70.00 | |
| 2 | 구 | 바닥판 | 미세 망상균열 | 0.1~0.2 | 2.0 | 5.0 | 7 | m² | 70.00 | |
| 3 | 구 | 바닥판 | 미세 망상균열 | 0.1~0.2 | 2.5 | 5.0 | 14 | m² | 175.00 | |
| 4 | 구 | 바닥판 | 백태 | | 0.2 | 0.1 | 1 | m² | 0.02 | |

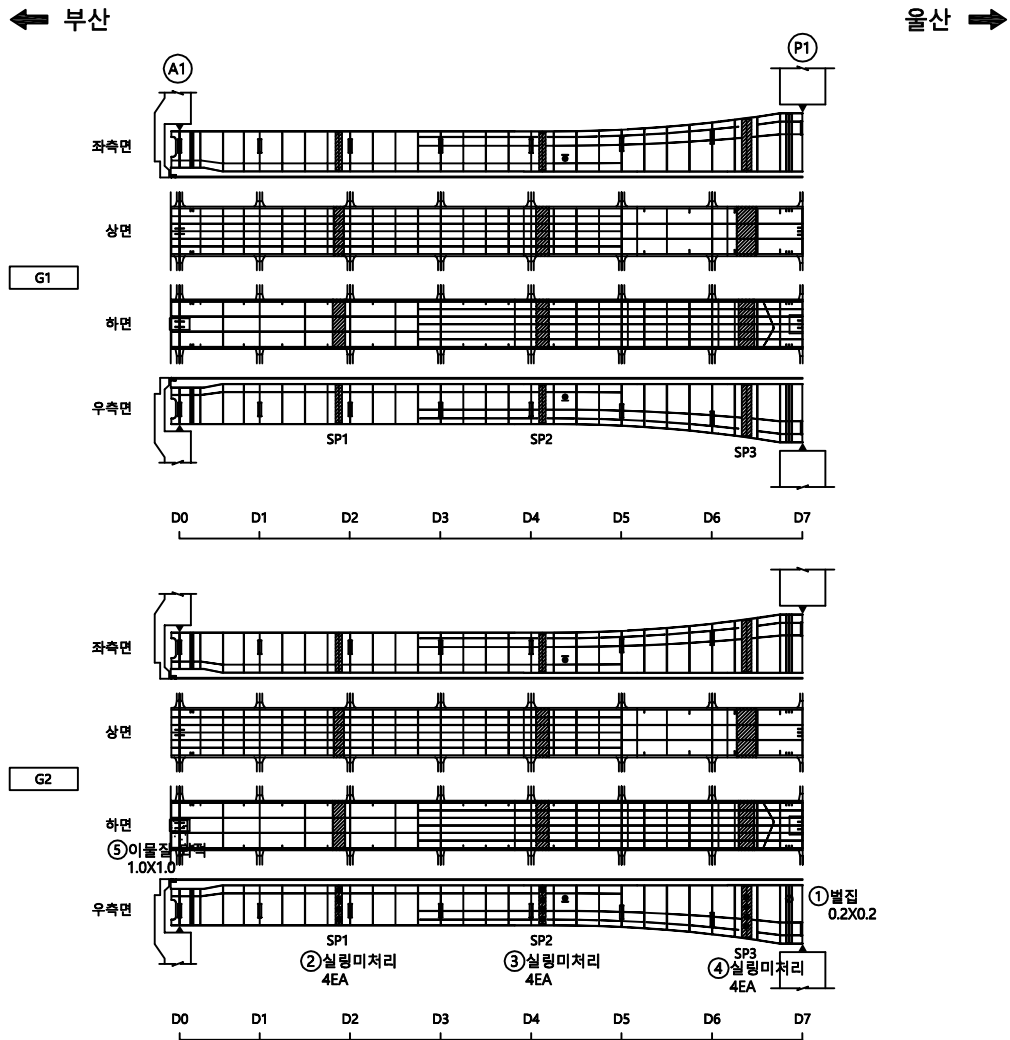
# 영해1교(울산) - 거더내부 - S1

| 번호 | 신/구 | 부재명 | 손상현황 | 손상규모 | | | | | 비고 |
|---|---|---|---|---|---|---|---|---|---|
| 1 | 구 | 거더내부 | 벌집 | | 0.2 | 0.2 | 1 | ㎡ | 0.04 |
| 2 | 구 | 거더내부 | 실링미처리 | | | | 4 | EA | 4.00 |
| 3 | 구 | 거더내부 | 실링미처리 | | | | 4 | EA | 4.00 |
| 4 | 구 | 거더내부 | 실링미처리 | | | | 4 | EA | 4.00 |
| 5 | 신 | 거더내부 | 이물질퇴적 | | 1.0 | 1.0 | 1 | ㎡ | 1.00 |

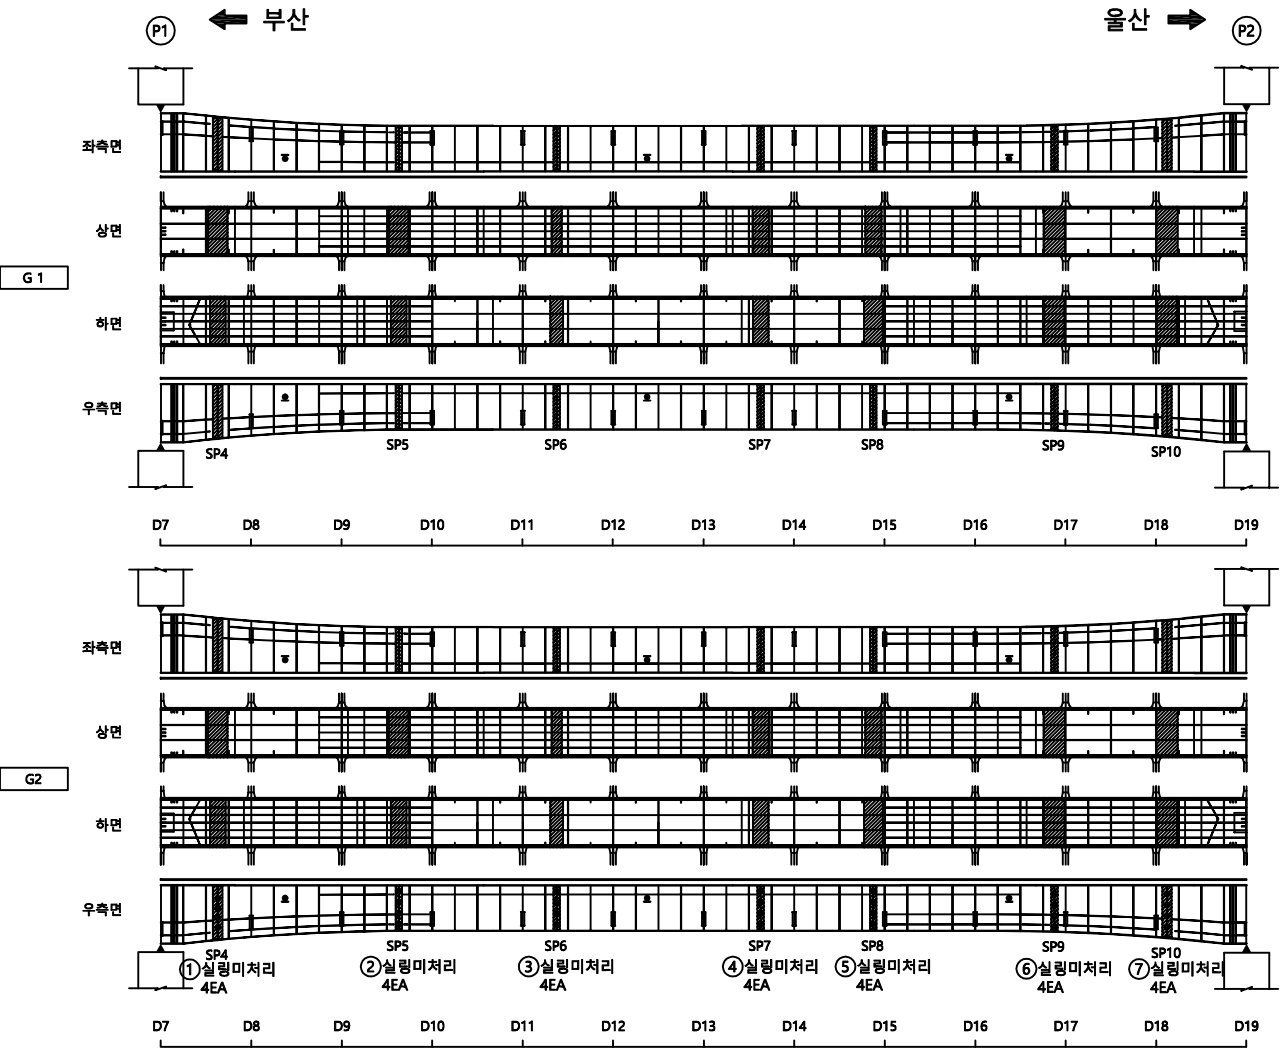
영해1교(울산) - 거더내부 - S2

| 거더내부<br>S2 | | | | | | | | | |
|---|---|---|---|---|---|---|---|---|---|
| 1 | 구 | 거더내부 | 실링미처리 | | | | 4 | EA | 4.00 |
| 2 | 구 | 거더내부 | 실링미처리 | | | | 4 | EA | 4.00 |
| 3 | 구 | 거더내부 | 실링미처리 | | | | 4 | EA | 4.00 |
| 4 | 구 | 거더내부 | 실링미처리 | | | | 4 | EA | 4.00 |
| 5 | 구 | 거더내부 | 실링미처리 | | | | 4 | EA | 4.00 |
| 6 | 구 | 거더내부 | 실링미처리 | | | | 4 | EA | 4.00 |
| 7 | 구 | 거더내부 | 실링미처리 | | | | 4 | EA | 4.00 |

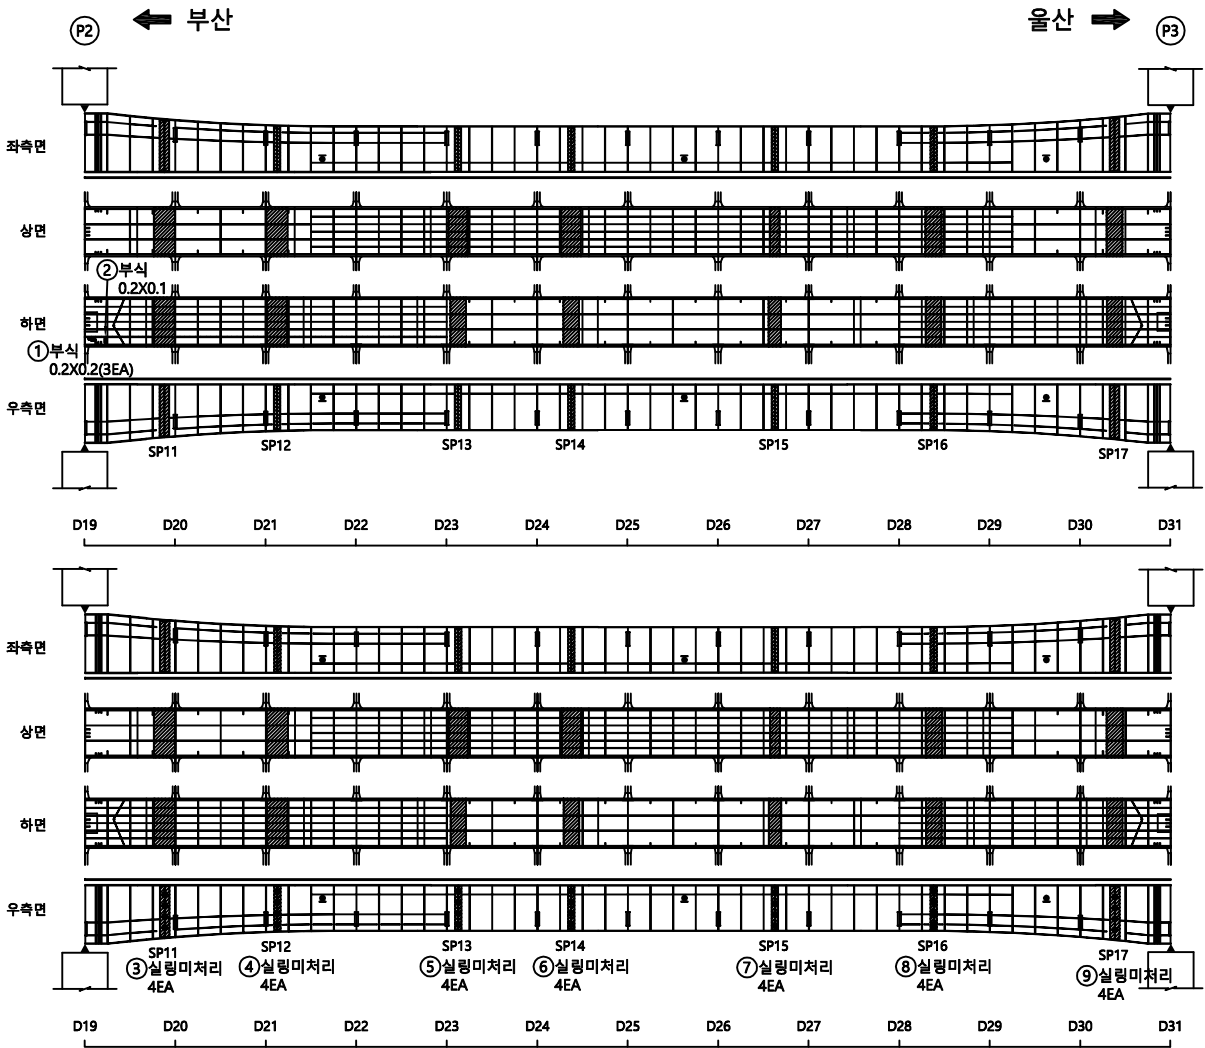
# 영해1교(울산) - 거더내부 - S3

| 번호 | 신/구 | 부재명 | 손상현황 | 손상규모 | | | | | | 비고 |
|---|---|---|---|---|---|---|---|---|---|---|
| 1 | 구 | 거더내부 | 부식 | | 0.2 | 0.2 | 3 | m <sup>2</sup> | 0.12 | |
| 2 | 구 | 거더내부 | 부식 | | 0.2 | 0.1 | 1 | m <sup>2</sup> | 0.02 | |

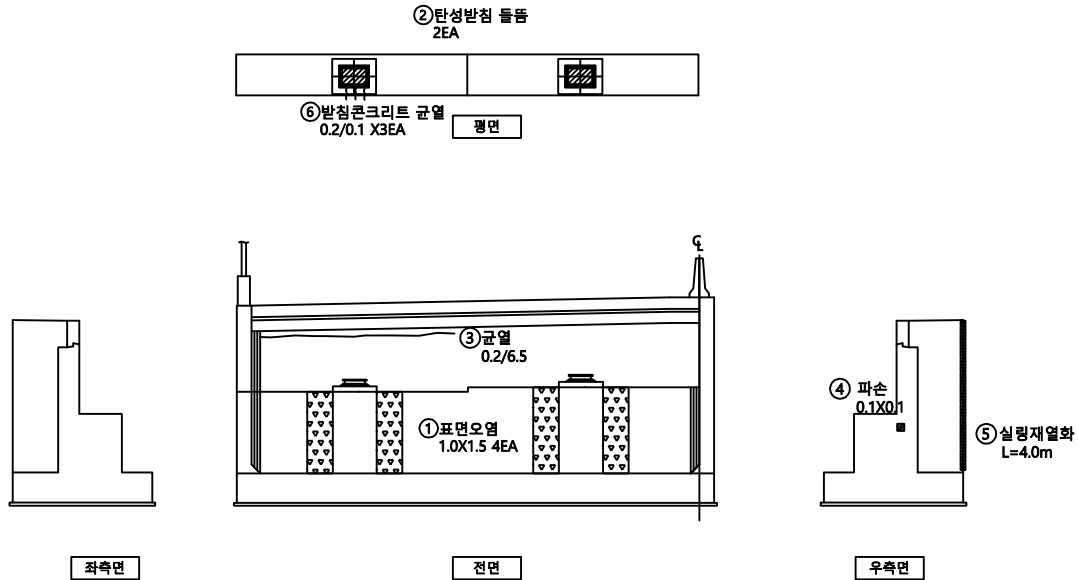
교대  
A1

| 번호 | 신/구 | 부재명 | 손 상 현 황 | 손 상 규 모 | | | | | | 비고 |
|---|---|---|---|---|---|---|---|---|---|---|
| 3 | 구 | 교대 | 균열 | 0.2 | 6.5 | | 1 | m | 6.50 | |
| 6 | 신 | 교량받침 | 반침콘크리트 균열 | 0.2 | 0.1 | | 3 | m | 0.30 | |

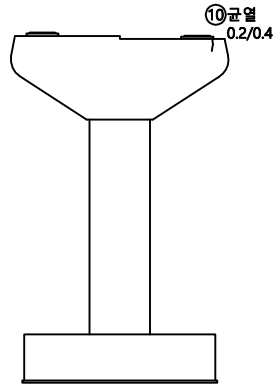
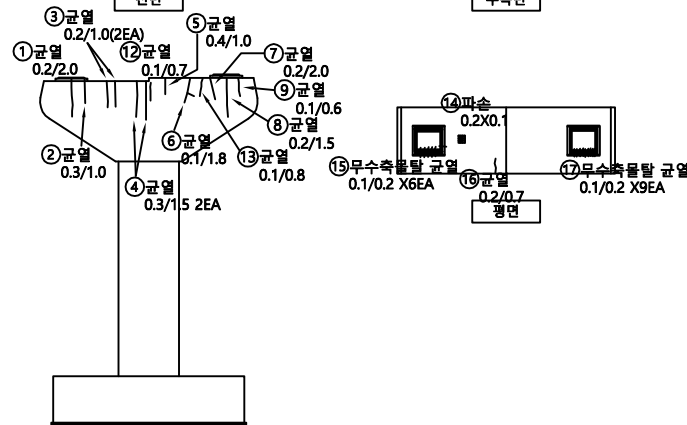
| 번호 | 신/구 | 부재명 | 손상현황 | 손상규모 | | | | | | 비고 |
|---|---|---|---|---|---|---|---|---|---|---|
| 1 | 구 | 교각 | 균열 | 0.2 | 2.0 | | 1 | m | 2.00 | |
| 2 | 구 | 교각 | 균열 | 0.3 | 1.0 | | 1 | m | 1.00 | |
| 3 | 구 | 교각 | 균열 | 0.2 | 1.0 | | 2 | m | 2.00 | |
| 4 | 구 | 교각 | 균열 | 0.3 | 1.5 | | 2 | m | 3.00 | |
| 5 | 구 | 교각 | 균열 | 0.4 | 1.0 | | 1 | m | 1.00 | |
| 6 | 구 | 교각 | 균열 | 0.1 | 1.8 | | 1 | m | 1.80 | |
| 7 | 구 | 교각 | 균열 | 0.2 | 2.0 | | 1 | m | 2.00 | |
| 8 | 구 | 교각 | 균열 | 0.2 | 1.5 | | 1 | m | 1.50 | |
| 9 | 구 | 교각 | 균열 | 0.1 | 0.6 | | 1 | m | 0.60 | |
| 10 | 구 | 교각 | 균열 | 0.2 | 0.4 | | 1 | m | 0.40 | |
| 11 | 구 | 교각 | 망상균열 | 0.1~0.2 | 0.8 | 0.6 | 1 | m <sup>2</sup> | 0.48 | |
| 12 | 구 | 교각 | 균열 | 0.1 | 0.7 | | 1 | m | 0.70 | |
| 13 | 구 | 교각 | 균열 | 0.1 | 0.8 | | 1 | m | 0.80 | |
| 15 | 신 | 교량받침 | 무수축물탈 균열 | 0.1 | 0.2 | | 6 | m | 1.20 | |
| 16 | 신 | 교각 | 균열 | 0.2 | 0.7 | | 1 | m | 0.70 | |
| 17 | 신 | 교량받침 | 무수축물탈 균열 | 0.1 | 0.2 | | 9 | m | 1.80 | |

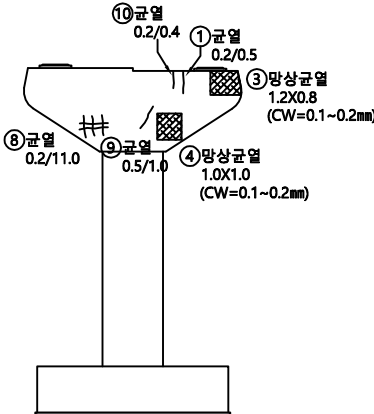
| 번호 | 신/구 | 부재명 | 손 상 현 황 | 손 상 규 모 | | | | | | 비고 |
|---|---|---|---|---|---|---|---|---|---|---|
| 1 | 구 | 교각 | 균열 | 0.2 | 0.5 | | 1 | m | 0.54 | |
| 2 | 구 | 교각 | 균열 | 0.2 | 4.0 | | 1 | m | 4.00 | |
| 3 | 구 | 교각 | 망상균열 | 0.1~0.2 | 1.2 | 0.8 | 1 | m <sup>2</sup> | 0.96 | |
| 4 | 구 | 교각 | 망상균열 | 0.1~0.2 | 1.0 | 1.0 | 1 | m <sup>2</sup> | 1.00 | |
| 5 | 구 | 교각 | 망상균열 | 0.1~0.2 | 1.2 | 0.8 | 1 | m <sup>2</sup> | 0.96 | |
| 6 | 구 | 교각 | 균열 | 0.2 | 0.3 | | 1 | m | 0.30 | |
| 8 | 구 | 교각 | 균열 | 0.2 | 11.0 | | 1 | m | 11.00 | |
| 9 | 구 | 교각 | 균열 | 0.5 | 1.0 | | 1 | m | 1.00 | |
| 10 | 구 | 교각 | 균열 | 0.2 | 0.4 | | 1 | m | 0.40 | |
