## 용소교(울산) 교면포장 S1

2025년 부산울산선 구조물 정밀안전점검 용역[터널, 교량]

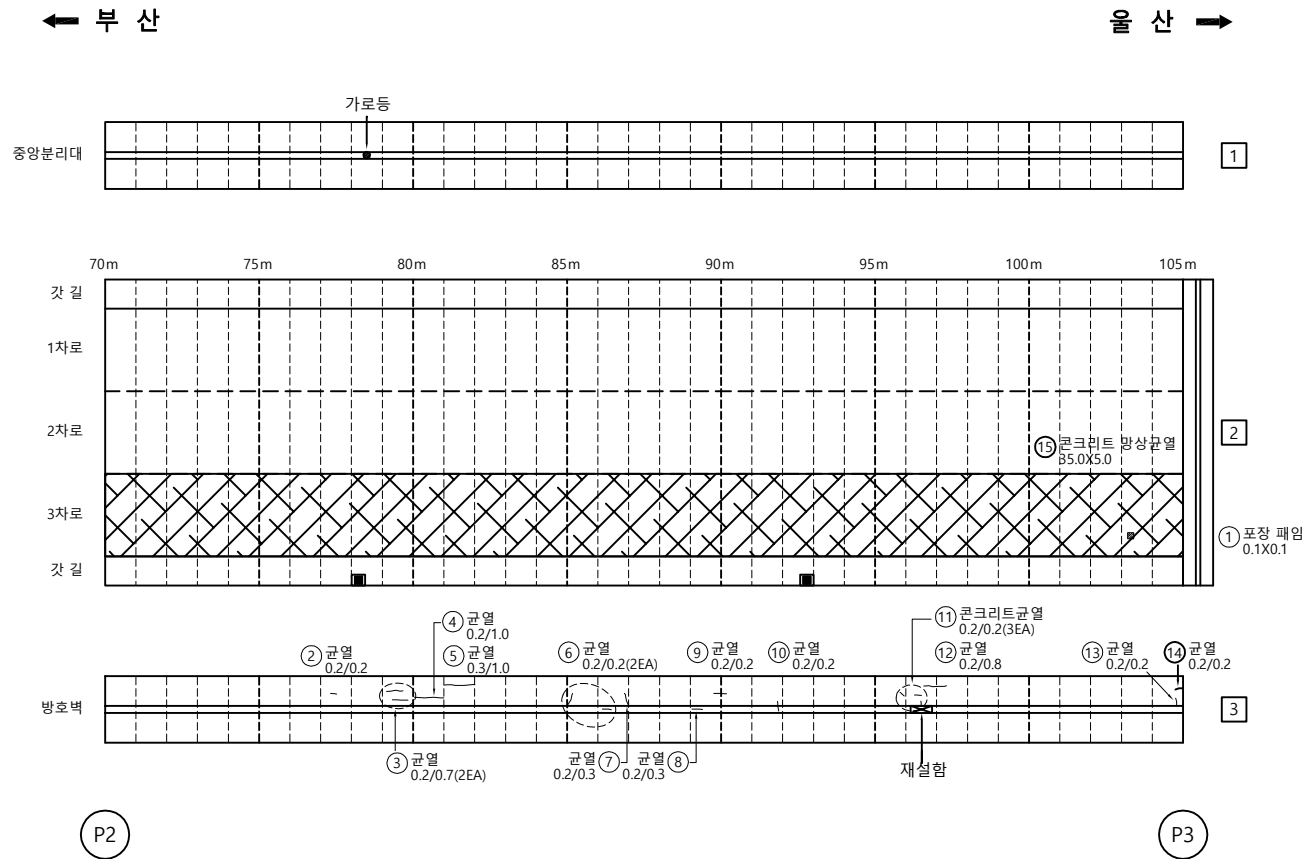
## 용소교(울산) 교면포장 S3

| 번호 | 신/구 | 부재명 | 손 상 현 황 | 손 상 규 모 | | | | | | 비고 |
|---|---|---|---|---|---|---|---|---|---|---|
| 8 | 구 | 교면포장 | 포장 망상균열 | 0.3 | 35.0 | 5.0 | 1 | m² | 175.00 | |

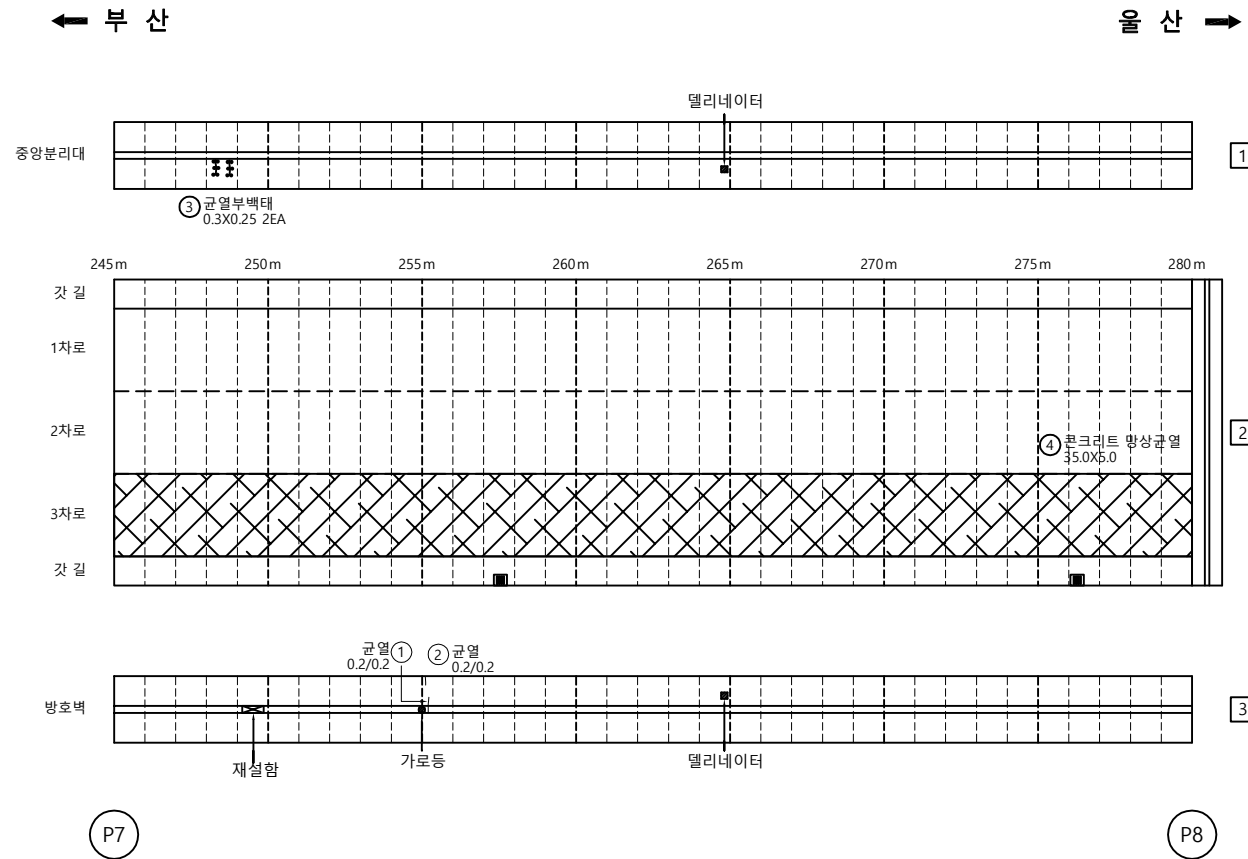
## 용소교(울산) 교면포장 S8

| 번호 | 신/구 | 부재명 | 손상현황 | 손상규모 | | | | | | 비고 |
|---|---|---|---|---|---|---|---|---|---|---|
| 4 | 구 | 교면포장 | 포장 망상균열 | | 35.0 | 5.0 | 1 | m² | 175.00 | |

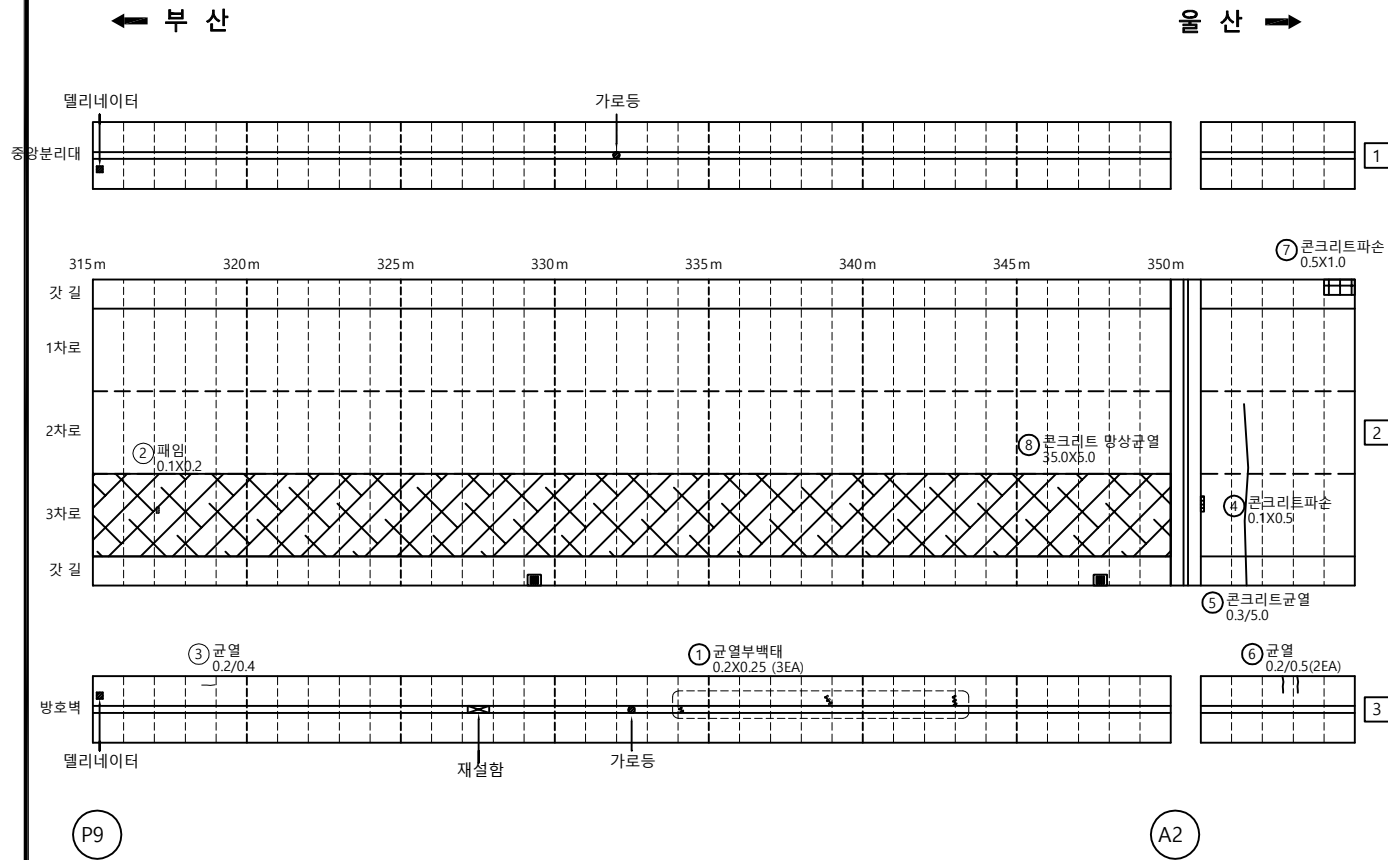
용소교(울산) 교면포장 S10

| 교면포장 S10 | | | | | | | | | |
|---|---|---|---|---|---|---|---|---|---|
| 5 | 구 | 교면포장 | 포장 균열 | 0.3 | 5.0 | | 1 | m | 5.00 |
| 8 | 구 | 교면포장 | 포장 망상균열 | | 35.0 | 5.0 | 1 | m² | 175.00 |

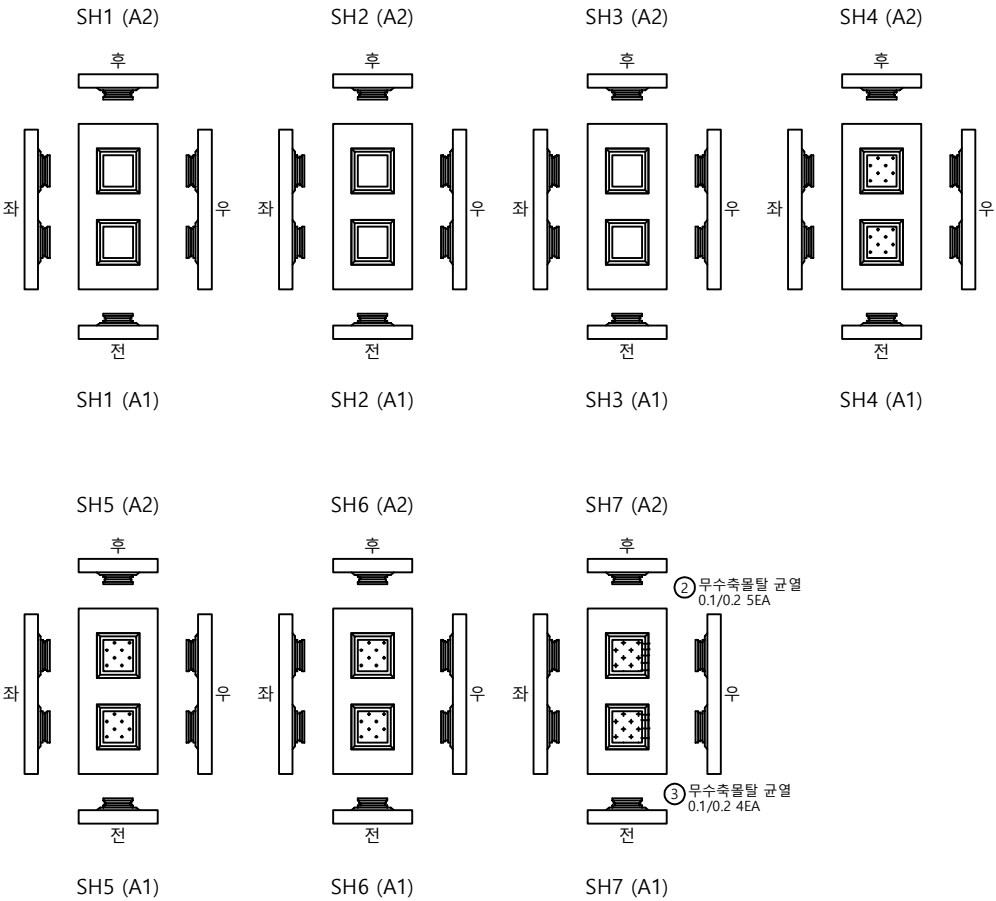
① plate 부식  
8EA

② 무수축물탈 균열  
0.1/0.2 5EA

③ 무수축물탈 균열  
0.1/0.2 4EA

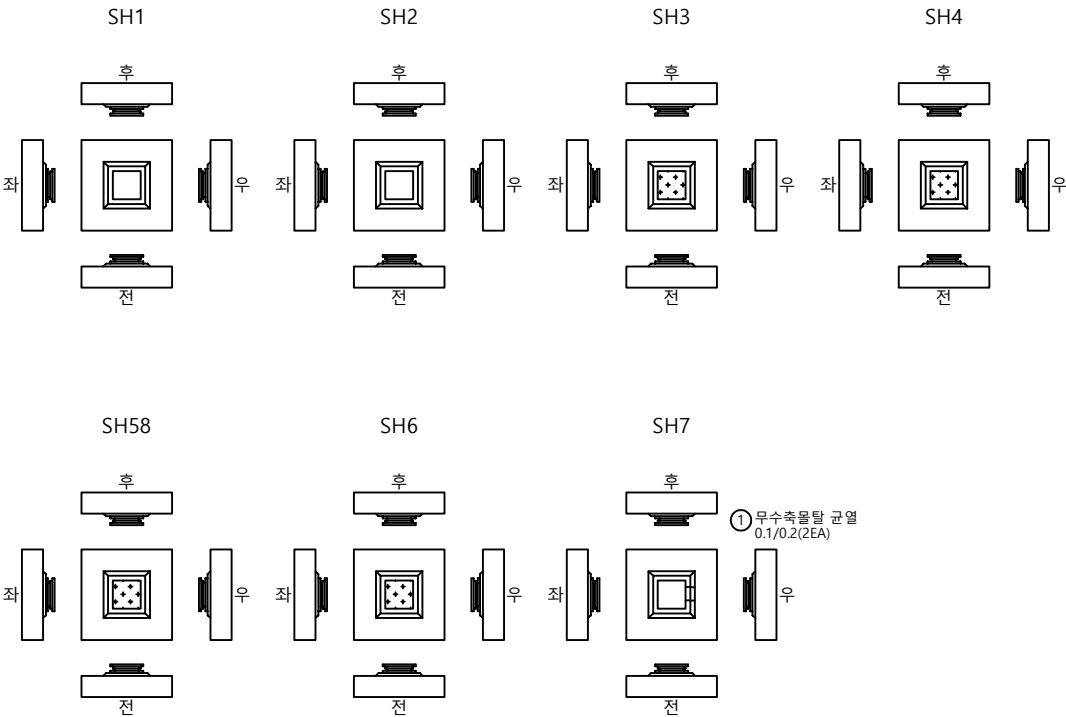
② plate부식  
4EA

① 무수축물탈 균열  
0.1/0.2(2EA)
