용소천교(울산) 교면포장 S1

손상물량표

| 용역명 | | 2025년 부산울산선 구조물 정밀안전점검 용역[터널, 교량] | | | |

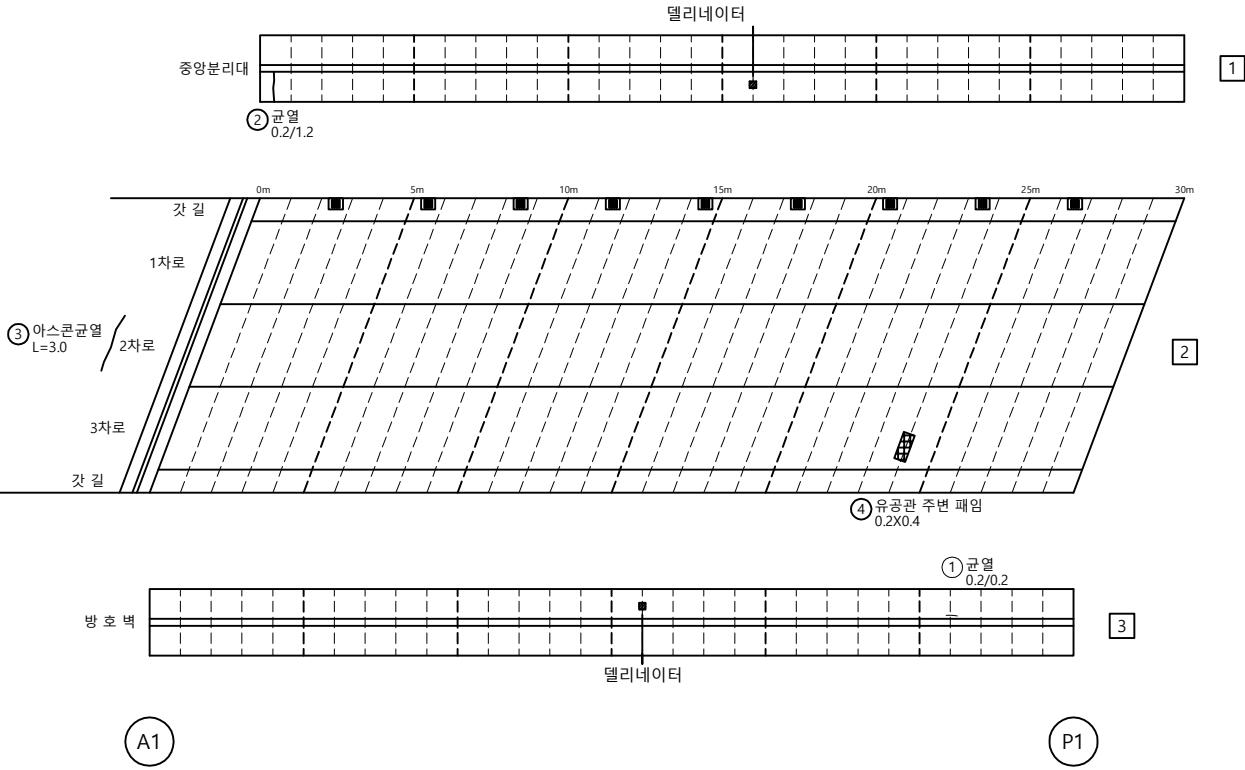
S1

| 번호 | 선/구 | 부재명 | 손상현황 | 손상규모 | | | | | | 비고 |
|---|---|---|---|---|---|---|---|---|---|---|
| 1 | 구 | 방호벽 | 균열 | 0.2 | 0.2 | | 1 | m | 0.20 | |
| 2 | 구 | 중분대 | 균열 | 0.2 | 1.2 | | 1 | m | 1.20 | |
| 3 | 구 | 교면포장 | 포장균열 | 0.5 | 3.0 | | 1 | m | 3.00 | |
| 4 | 구 | 교면포장 | 유공관 주변 패임 | | 0.2 | 0.4 | 1 | m <sup>2</sup> | 0.08 | |

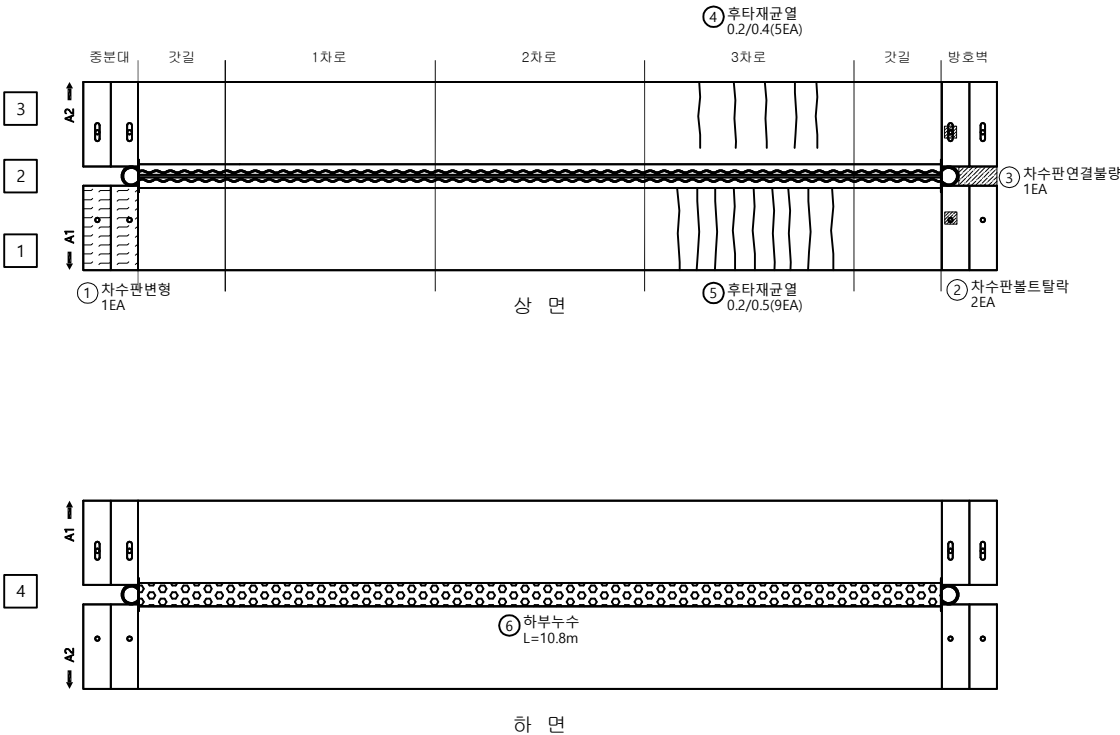
신축이음  
A1

| 번호 | 신/구 | 부재명 | 손 상 현 황 | 손 상 규 모 | | | | | 비고 |
|---|---|---|---|---|---|---|---|---|---|
| 4 | 구 | 신축이음 | 후타재 균열 | 0.2 | 0.4 | | 5 | m | 2.00 |
| 5 | 구 | 신축이음 | 후타재 균열 | 0.2 | 0.5 | | 9 | m | 4.50 |
| 6 | 구 | 신축이음 | 하부누수 | | 10.8 | | 1 | m | 10.80 |

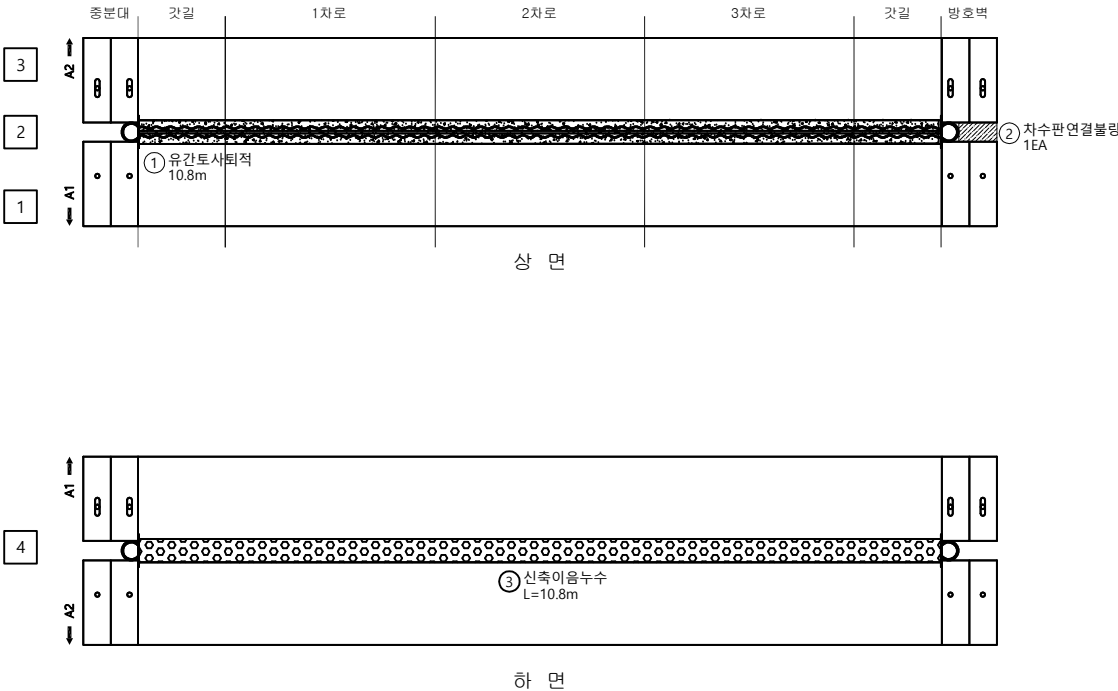
신축이음  
P2

| 번호 | 신/구 | 부재명 | 손 상 현 황 | 손 상 규 모 | | | | | | 비고 |
|---|---|---|---|---|---|---|---|---|---|---|
| 1 | 구 | 신축이음 | 유간토사퇴적 | | 10.8 | | 1 | m | 10.80 | 손상증가 |
| 3 | 구 | 신축이음 | 하부누수 | | 10.8 | | 1 | m | 10.80 | |

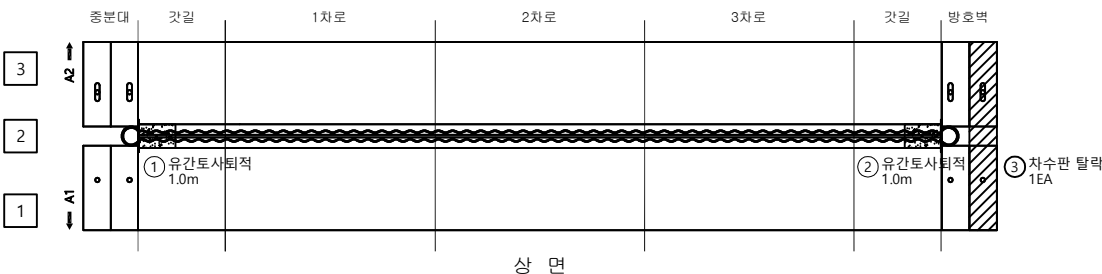
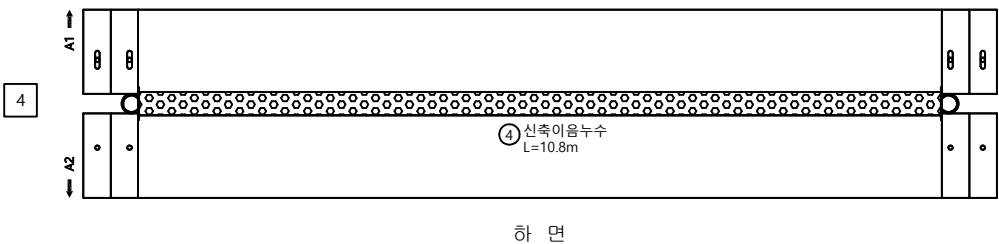
P5

| 번호 | 신/구 | 부재명 | 손 상 현 황 | 손 상 규 모 | | | | | | 비고 |
|---|---|---|---|---|---|---|---|---|---|---|
| 4 | 구 | 신축이음 | 하부누수 | | 10.8 | | 1 | m | 10.80 | |

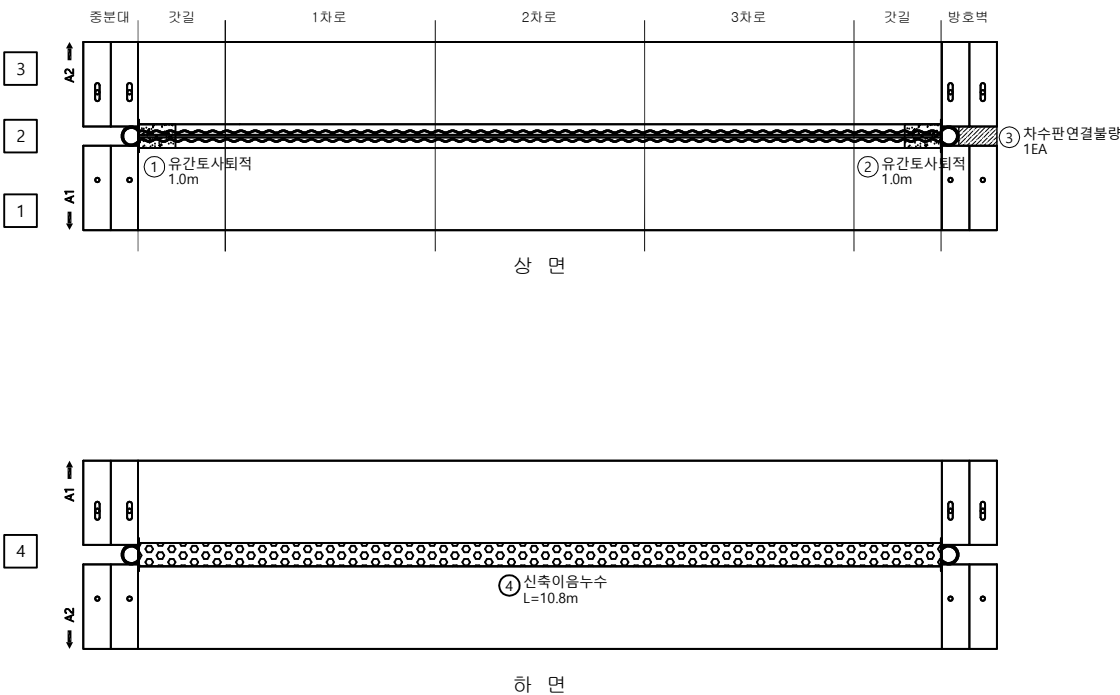
신축이음  
P8

| 번호 | 신/구 | 부재명 | 손 상 현 황 | 손 상 규 모 | | | | | 비고 |
|---|---|---|---|---|---|---|---|---|---|
| 4 | 구 | 신축이음 | 하부누수 | | 10.8 | | 1 | m | 10.80 |

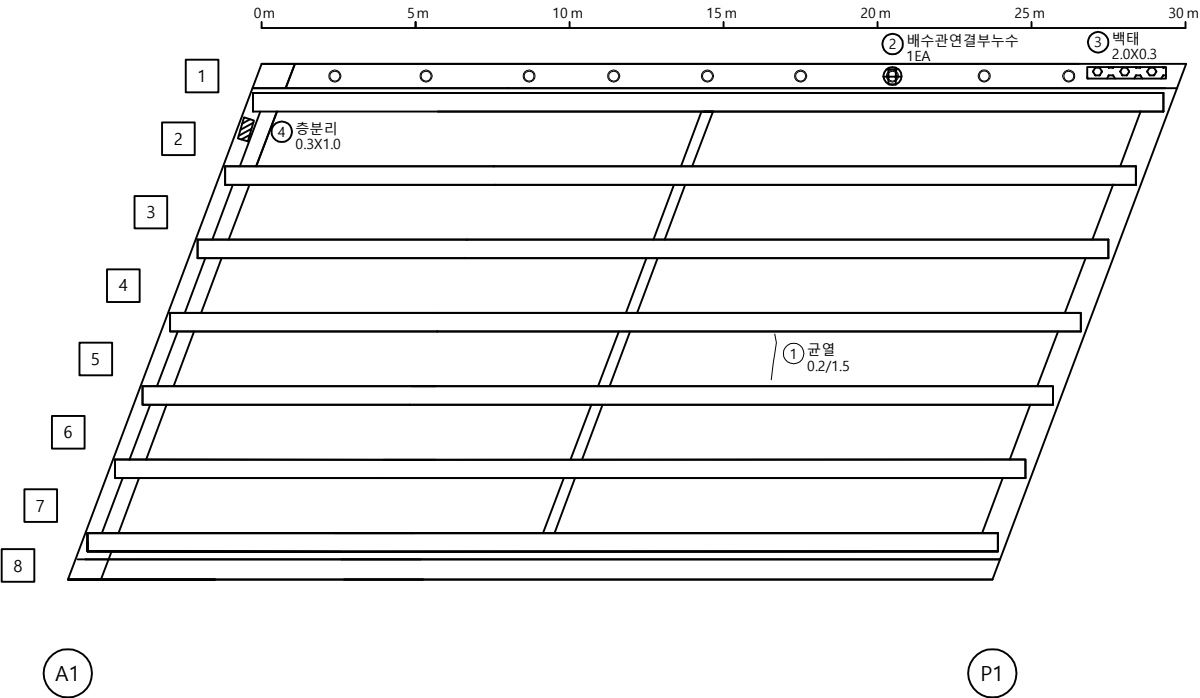
| 번호 | 신/구 | 부재명 | 손상현황 | 손상규모 | | | | | | 비고 |
|---|---|---|---|---|---|---|---|---|---|---|
| 1 | 구 | 바닥판 | 균열 | 0.2 | 1.5 | | 1 | m | 1.50 | |
| 2 | 구 | 배수시설 | 배수관 연결부 누수 | | | | 1 | EA | 1.00 | |

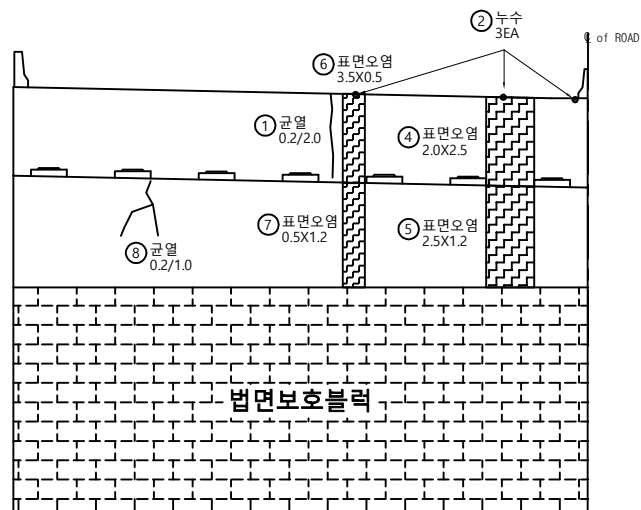
정면도

| 번호 | 신/구 | 부재명 | 손상현황 | 손상규모 | | | | | 비고 |
|---|---|---|---|---|---|---|---|---|---|
| 1 | 구 | 교대 | 균열 | 0.2 | 2.0 | | 1 | m | 2.00 |
| 2 | 구 | 교대 | 누수 | | | | 3 | EA | 3.00 |
| 8 | 신 | 교대 | 균열 | 0.2 | 1.0 | | 1 | m | 1.00 |

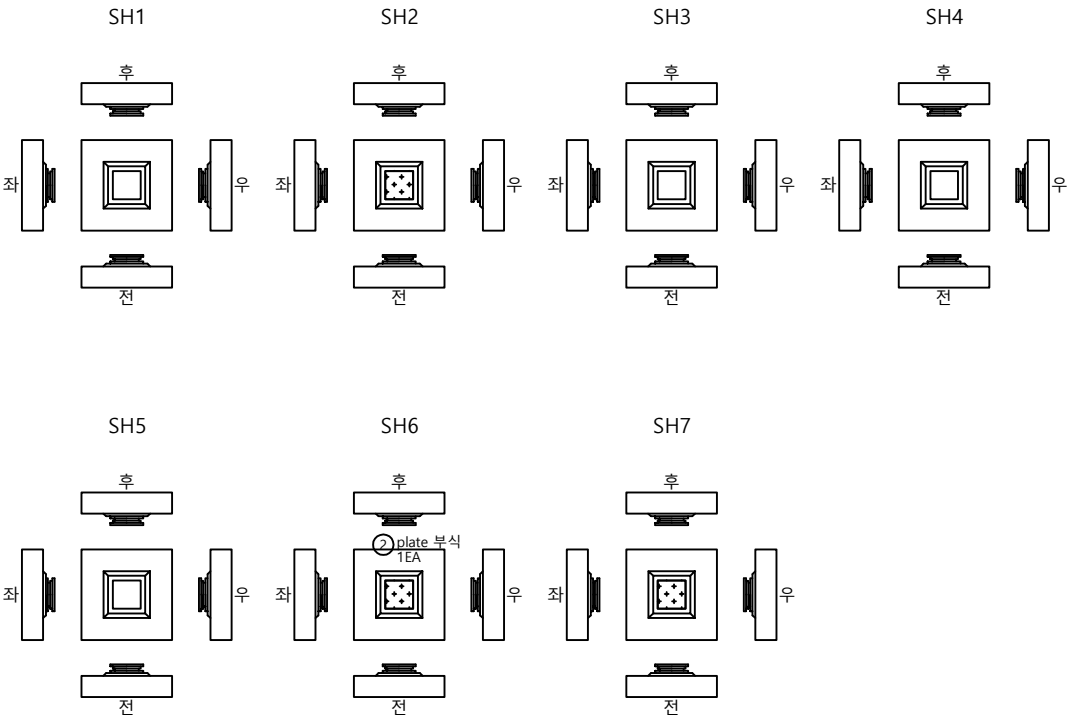
| 번호 | 신/구 | 부재명 | 손 상 현 황 | 손 상 규 모 | | | | | | 비고 |
|---|---|---|---|---|---|---|---|---|---|---|
| 1 | 구 | 교량받침 | plate 부식 | | | | 2 | EA | 2.00 | |
| 2 | 신 | 교량받침 | plate 부식 | | | | 1 | EA | 1.00 | |

① plate 부식  
2EA

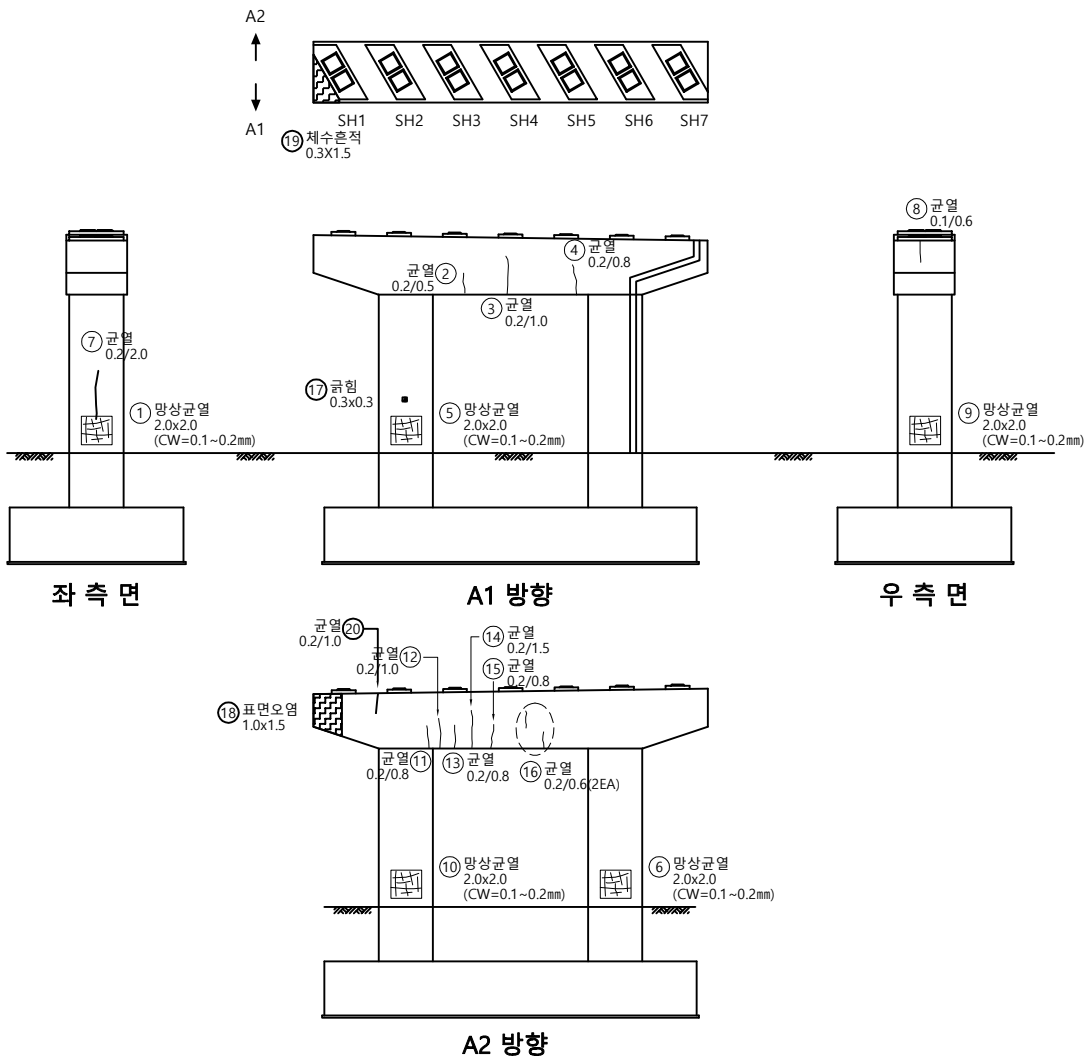
| 번호 | 신/구 | 부재명 | 손 상 현 황 | 손 상 규 모 | | | | | 비고 |
|---|---|---|---|---|---|---|---|---|---|
| 35 | | | | | | | | | |

| 교각<br>P1 | | | | | | | | | | |
|---|---|---|---|---|---|---|---|---|---|---|
| 1 | 구 | 교각 | 망상균열 | 0.1~0.2 | 2.0 | 2.0 | 1 | m² | 4.00 | |
| 2 | 구 | 교각 | 균열 | 0.2 | 0.5 | | 1 | m | 0.50 | |
| 3 | 구 | 교각 | 균열 | 0.2 | 1.0 | | 1 | m | 1.00 | |
| 4 | 구 | 교각 | 균열 | 0.2 | 0.8 | | 1 | m | 0.80 | |
| 5 | 구 | 교각 | 망상균열 | 0.1~0.2 | 2.0 | 2.0 | 1 | m² | 4.00 | |
| 6 | 구 | 교각 | 망상균열 | 0.1~0.2 | 2.0 | 2.0 | 1 | m² | 4.00 | |
| 7 | 구 | 교각 | 균열 | 0.2 | 2.0 | | 1 | m | 2.00 | |
| 8 | 구 | 교각 | 균열 | 0.1 | 0.6 | | 1 | m | 0.60 | |
| 9 | 구 | 교각 | 망상균열 | 0.1~0.2 | 2.0 | 2.0 | 1 | m² | 4.00 | |
| 10 | 구 | 교각 | 망상균열 | 0.1~0.2 | 2.0 | 2.0 | 1 | m² | 4.00 | |
| 11 | 구 | 교각 | 균열 | 0.2 | 0.8 | | 1 | m | 0.80 | |
| 12 | 구 | 교각 | 균열 | 0.2 | 1.0 | | 1 | m | 1.00 | |
| 13 | 구 | 교각 | 균열 | 0.2 | 0.8 | | 1 | m | 0.80 | |
| 14 | 구 | 교각 | 균열 | 0.2 | 1.5 | | 1 | m | 1.50 | |
| 15 | 구 | 교각 | 균열 | 0.2 | 0.8 | | 1 | m | 0.80 | |
| 16 | 구 | 교각 | 균열 | 0.2 | 0.6 | | 2 | m | 1.20 | |
| 17 | 구 | 교각 | 균열 | | 0.3 | 0.3 | 1 | m² | 0.09 | |
| 20 | 구 | 교각 | 균열 | 0.2 | 1.0 | | 1 | m | 1.00 | |

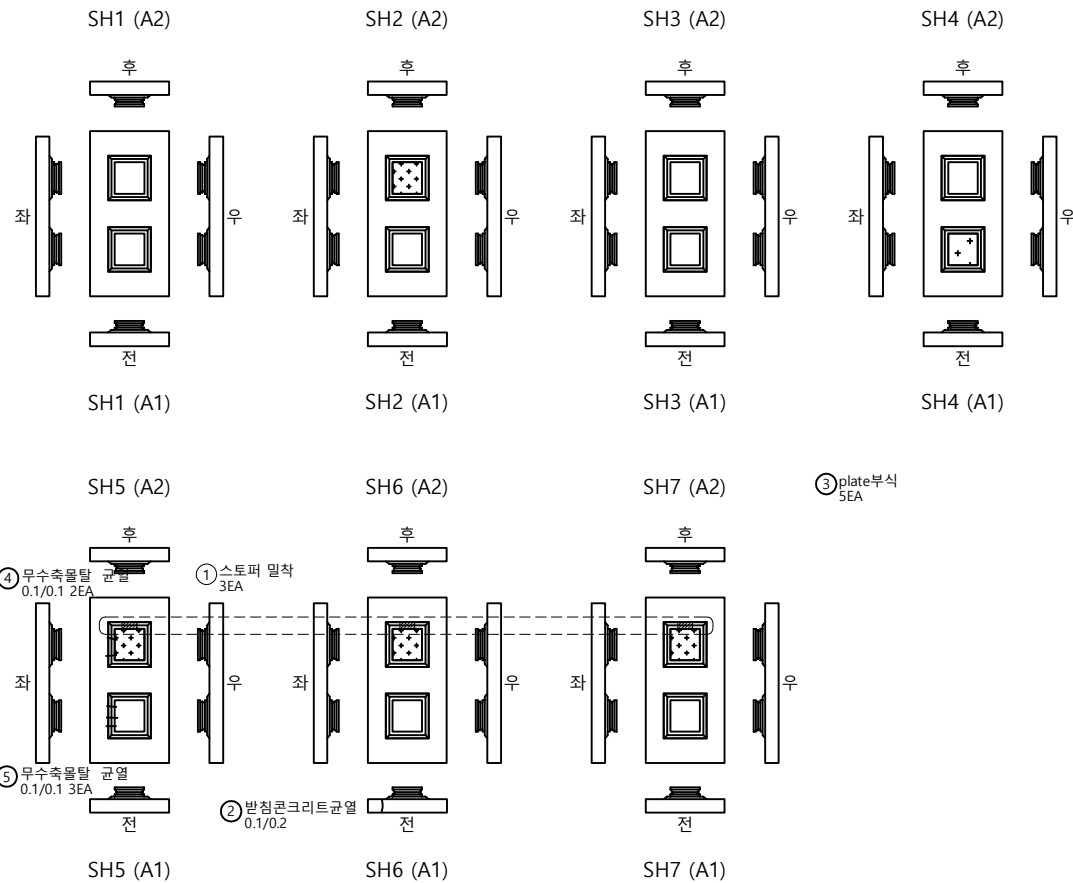
받침장치

| 번호 | 신/구 | 부재명 | 손 상 현 황 | 손 상 규 모 | | | | | 비고 |
|---|---|---|---|---|---|---|---|---|---|
| 2 | 구 | 교량받침 | 받침콘크리트 균열 | 0.1 | 0.2 | | 1 | m | 0.20 |
| 3 | 구 | 교량받침 | plate 부식 | | | | 5 | EA | 5.00 |
| 4 | 구 | 교량받침 | 무수축물탈 균열 | 0.1 | 0.1 | | 2 | m | 0.20 |
| 5 | 구 | 교량받침 | 무수축물탈 균열 | 0.1 | 0.1 | | 3 | m | 0.30 |

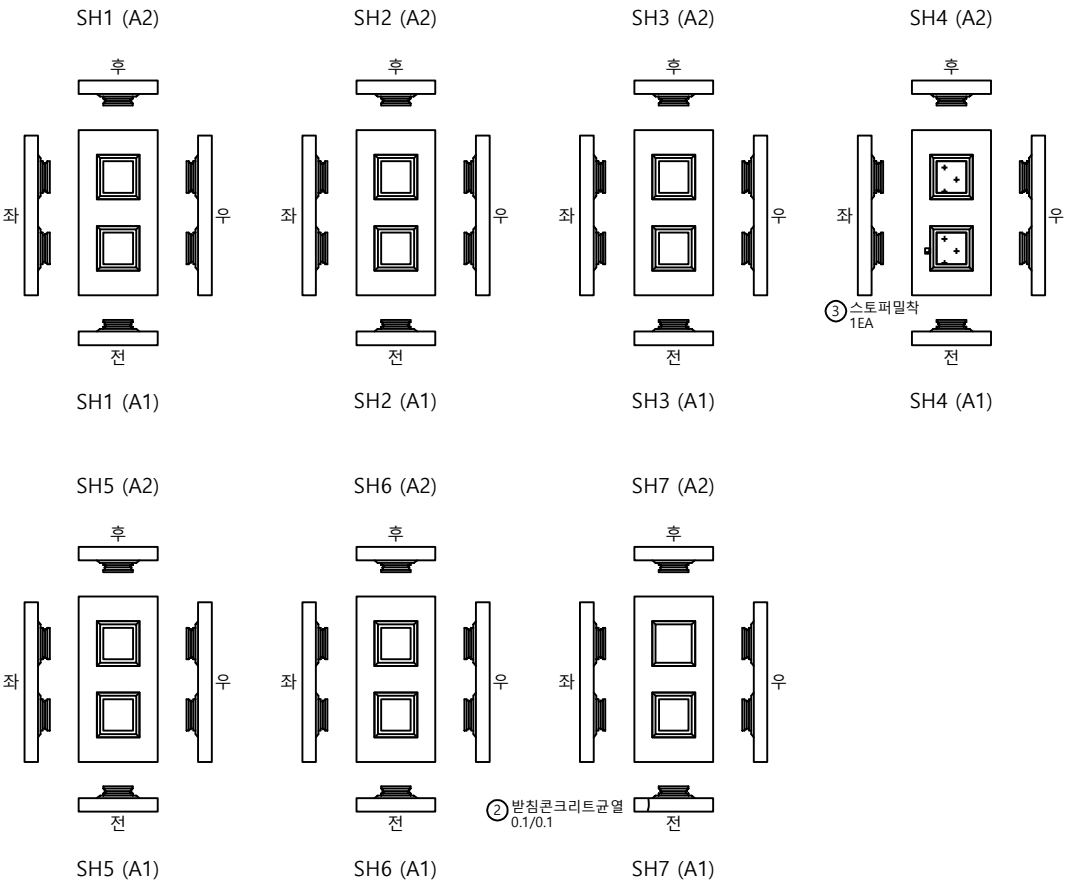
| 번호 | 신/구 | 부재명 | 손 상 현 황 | 손 상 규 모 | | | | | 비고 |
|---|---|---|---|---|---|---|---|---|---|
| 1 | 구 | 교량받침 | plate 부식 | | | | 2 | EA | 2.00 |
| 2 | 구 | 교량받침 | 받침콘크리트 균열 | 0.1 | 0.1 | | 1 | m | 0.10 |

① plate 부식  
2EA

② 받침콘크리트균열  
0.1/0.1

③ 스토퍼밀착  
1EA

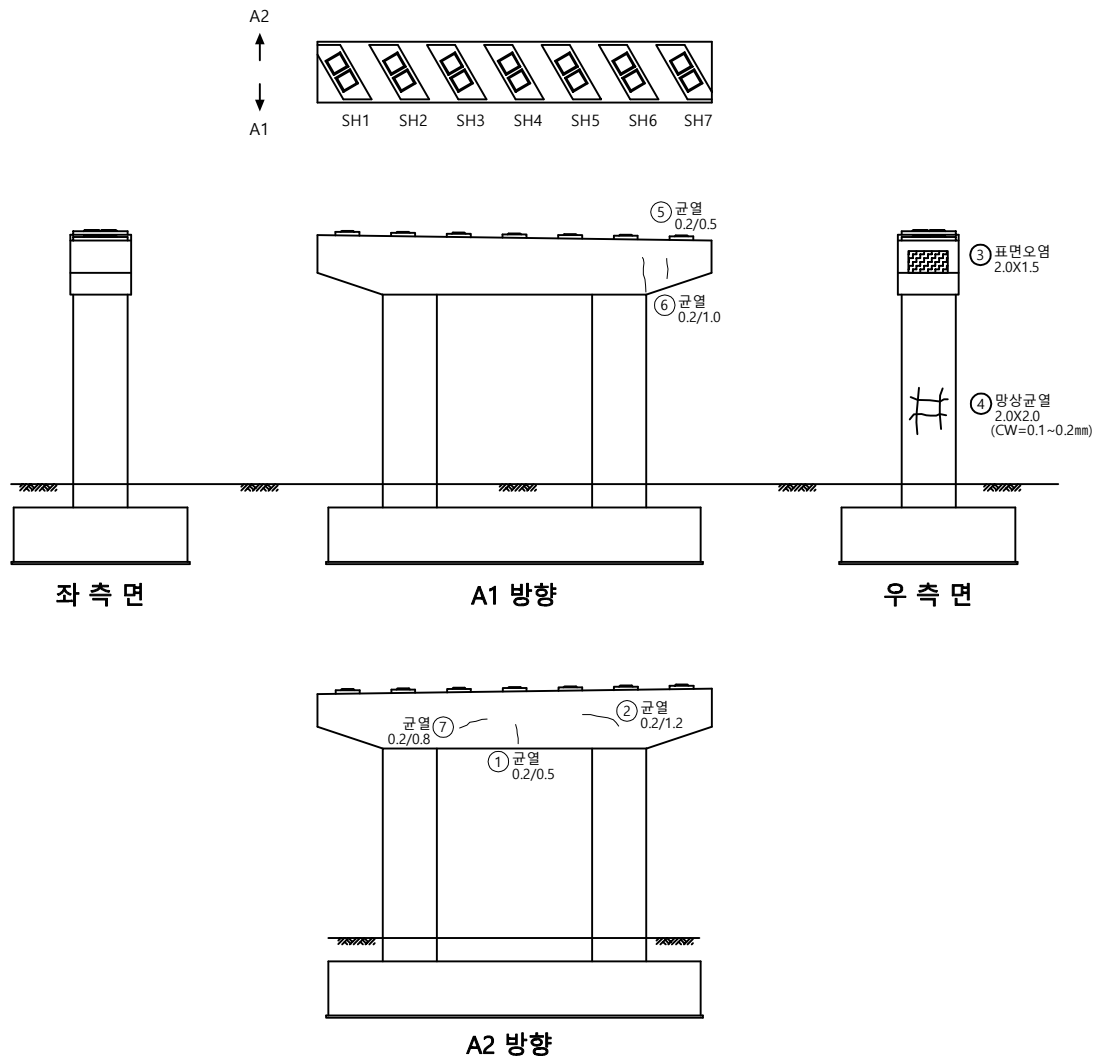
P3

| 번호 | 신/구 | 부재명 | 손상현황 | 손상규모 | | | | | | 비고 |
|---|---|---|---|---|---|---|---|---|---|---|
| 1 | 구 | 교각 | 균열 | 0.2 | 0.5 | | 1 | m | 0.50 | |
| 2 | 구 | 교각 | 균열 | 0.2 | 1.2 | | 1 | m | 1.20 | |
| 4 | 구 | 교각 | 망상균열 | 0.1~0.2 | 2.0 | 2.0 | 1 | m² | 4.00 | |
| 5 | 구 | 교각 | 균열 | 0.2 | 0.5 | | 1 | m | 0.50 | |
| 6 | 구 | 교각 | 균열 | 0.2 | 1.0 | | 1 | m | 1.00 | |
| 7 | 구 | 교각 | 균열 | 0.2 | 0.8 | | 1 | m | 0.80 | |

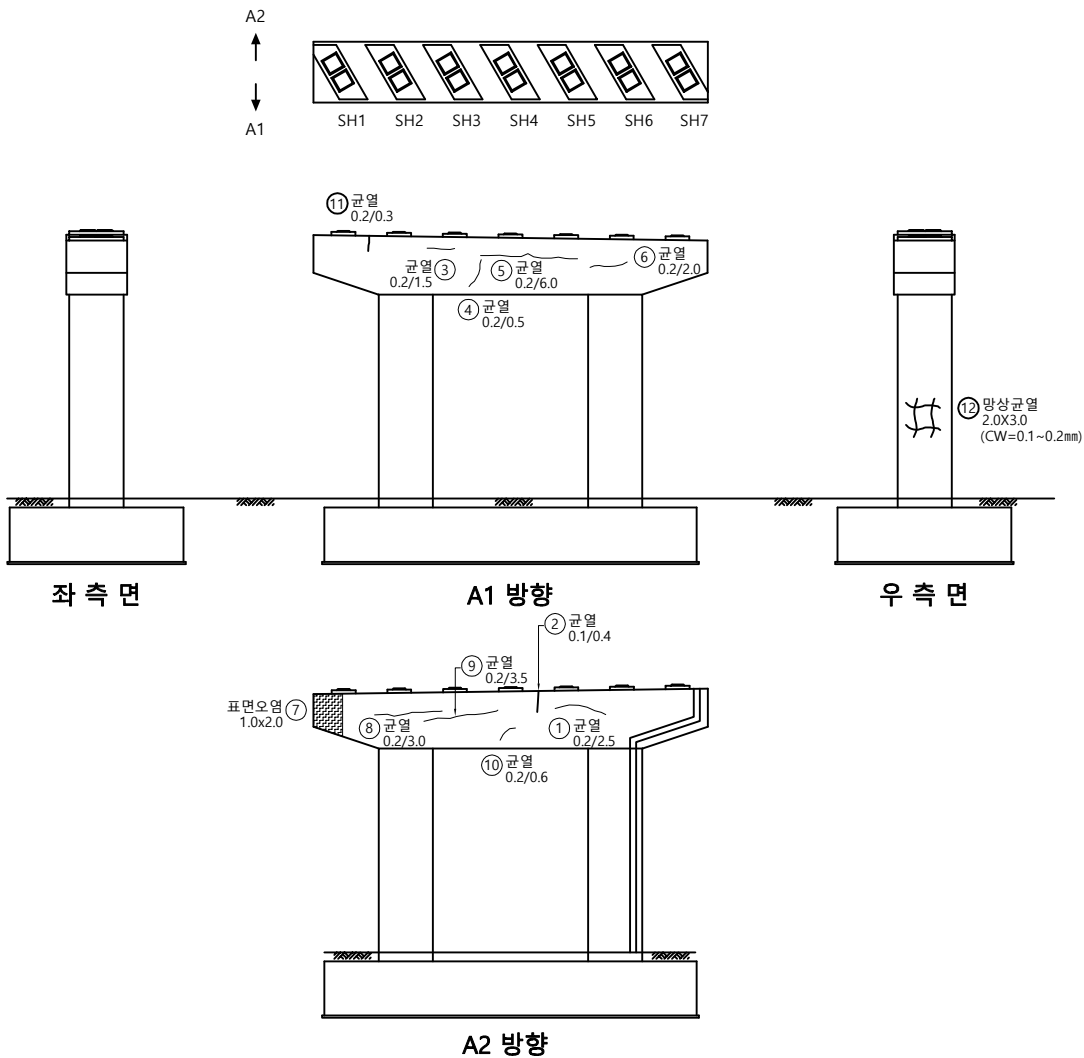
P4

| 번호 | 신/구 | 부재명 | 손 상 현 황 | 손 상 규 모 | | | | | | 비고 |
|---|---|---|---|---|---|---|---|---|---|---|
| 1 | 구 | 교각 | 균열 | 0.2 | 2.5 | | 1 | m | 2.50 | |
| 2 | 구 | 교각 | 균열 | 0.1 | 0.4 | | 1 | m | 0.40 | |
| 3 | 구 | 교각 | 균열 | 0.2 | 1.5 | | 1 | m | 1.50 | |
| 4 | 구 | 교각 | 균열 | 0.2 | 0.5 | | 1 | m | 0.50 | |
| 5 | 구 | 교각 | 균열 | 0.2 | 6.0 | | 1 | m | 6.00 | |
| 6 | 구 | 교각 | 균열 | 0.2 | 2.0 | | 1 | m | 2.00 | |
| 8 | 구 | 교각 | 균열 | 0.2 | 3.0 | | 1 | m | 3.00 | |
| 9 | 구 | 교각 | 균열 | 0.2 | 3.5 | | 1 | m | 3.50 | |
| 10 | 구 | 교각 | 균열 | 0.2 | 0.6 | | 1 | m | 0.60 | |
| 11 | 구 | 교각 | 균열 | 0.2 | 0.3 | | 1 | m | 0.30 | |
| 12 | 구 | 교각 | 망상균열 | 0.1~0.2 | 2.0 | 3.0 | 1 | m <sup>2</sup> | 6.00 | |

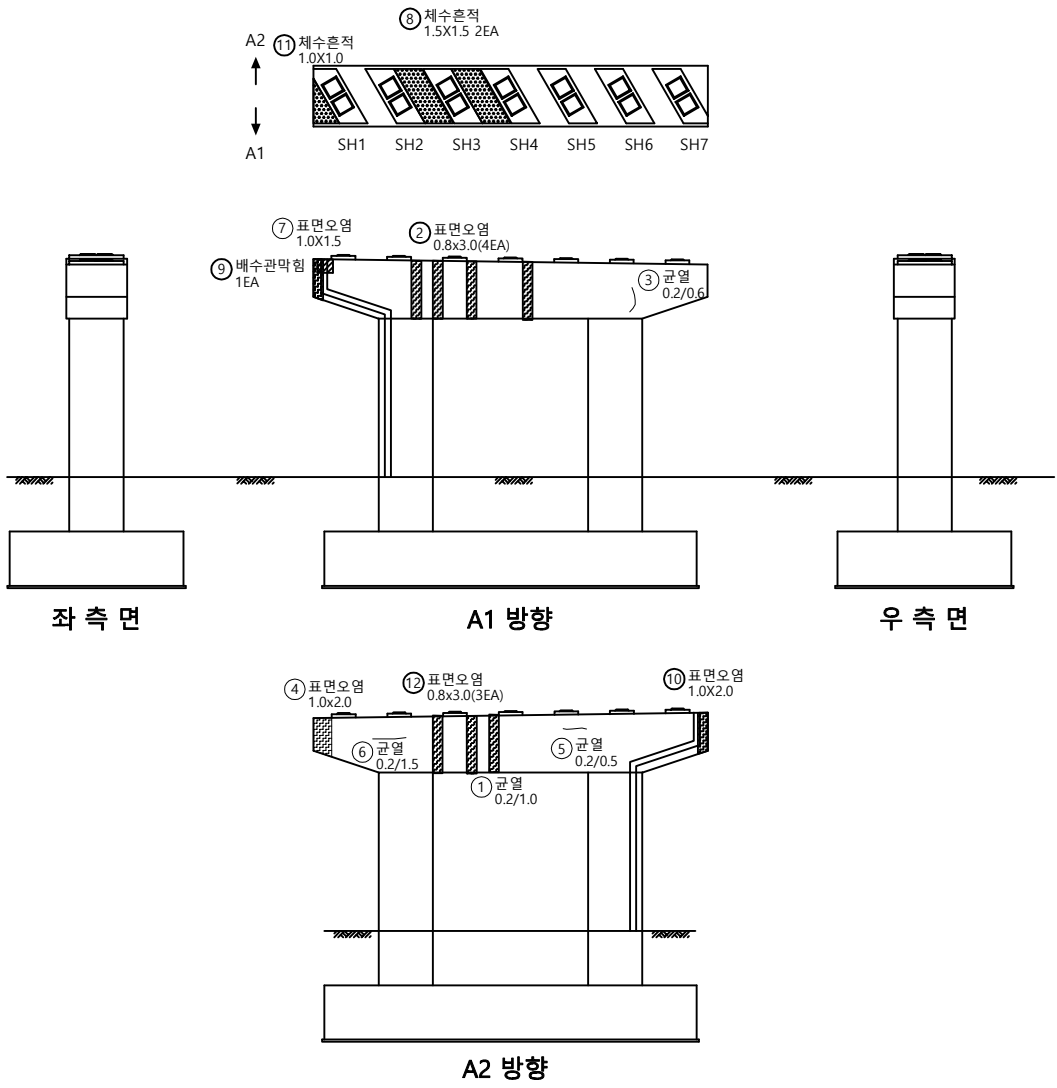
| 교각<br>P5 | | | | | | | | | | |

| 교각<br>P5 | | | | | | | | | | |
|---|---|---|---|---|---|---|---|---|---|---|
| 1 | 구 | 교각 | 균열 | 0.2 | 1.0 | | 1 | m | 1.00 | |
| 3 | 구 | 교각 | 균열 | 0.2 | 0.6 | | 1 | m | 0.60 | |

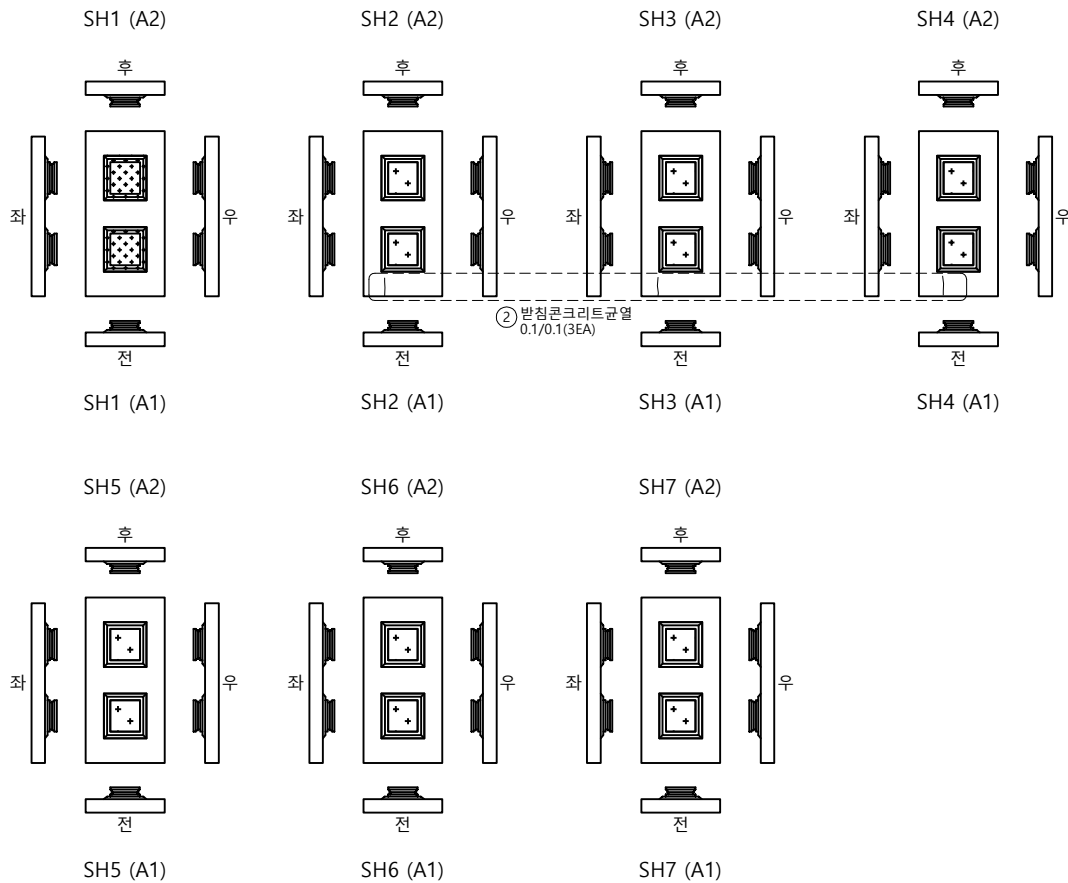
용소천교(울산) 받침장치 P8

① plate 부식  
14EA
