울산JCT2교(부산) - 바닥판상면(S1)

| 용역명 | | 2025년 부산울산선 구조물 정밀안전점검 용역[터널, 교량] | | | |

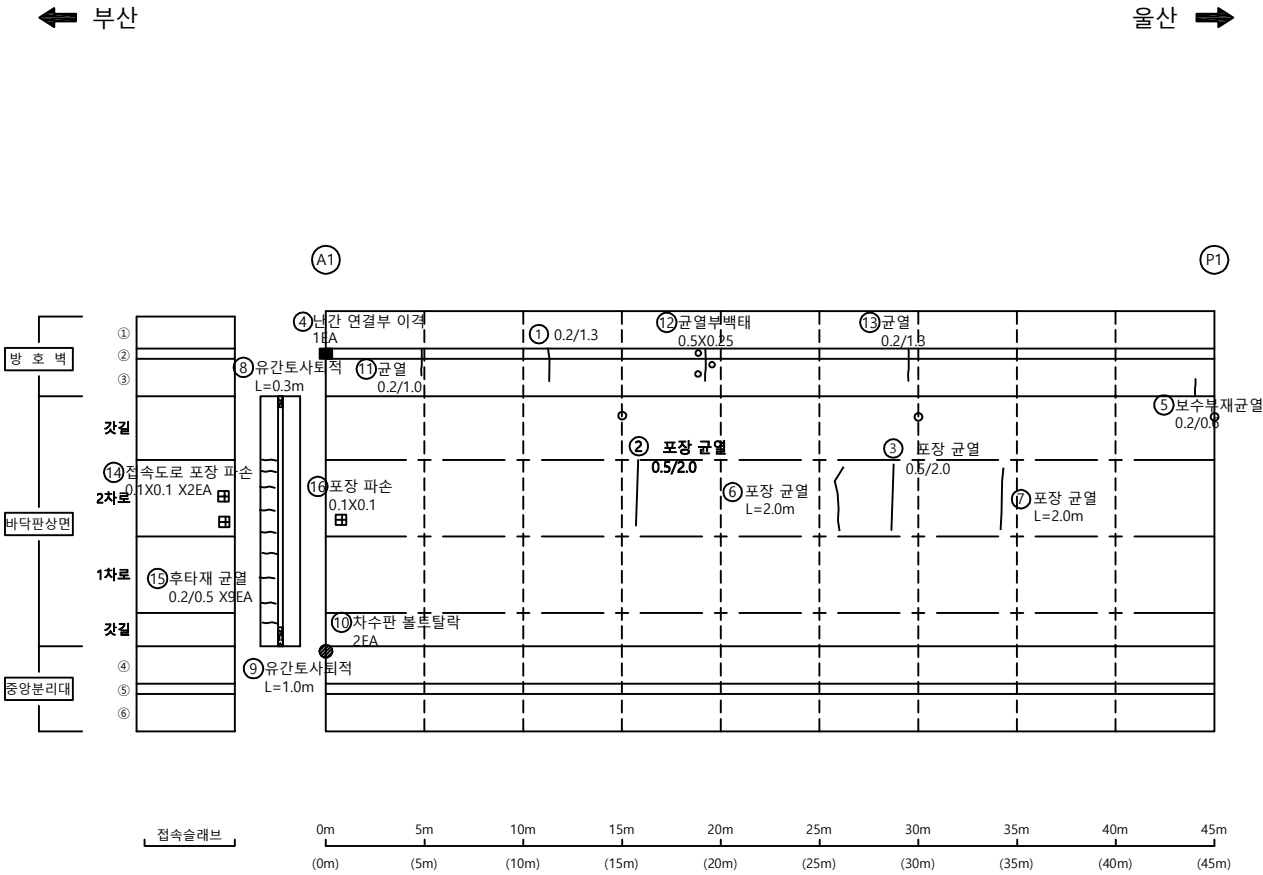
| 번호 | 신/구 | 부재명 | 손상현황 | 손상규모 | | | | | 비고 |
|---|---|---|---|---|---|---|---|---|---|
| 1 | 구 | 방호벽 | 균열 | 0.2 | 1.3 | | 1 | m | 1.30 |
| 2 | 구 | 교면포장 | 포장 균열 | 0.5 | 2.0 | | 1 | m | 2.00 |
| 3 | 구 | 교면포장 | 포장 균열 | 0.5 | 2.0 | | 1 | m | 2.00 |
| 4 | 구 | 방호벽 | 난간 연결부 이격 | | | | 1 | EA | 1.00 |
| 5 | 구 | 방호벽 | 보수부 채균열 | 0.2 | 0.6 | | 1 | m | 0.60 |
| 6 | 구 | 교면포장 | 포장 균열 | | 2.0 | | 1 | m | 2.00 |
| 7 | 구 | 교면포장 | 포장 균열 | | 2.0 | | 1 | m | 2.00 |
| 8 | 구 | 신축이음 | 유간토사되적 | | 0.3 | | 1 | m | 0.30 |
| 9 | 구 | 신축이음 | 유간토사되적 | | 1.0 | | 1 | m | 1.00 |
| 10 | 구 | 신축이음 | 차수판 볼트탈락 | | | | 2 | EA | 2.00 |
| 11 | 구 | 방호벽 | 균열 | 0.2 | 1.0 | | 1 | m | 1.00 |
| 12 | 구 | 방호벽 | 균열부백태 | | 0.5 | 0.25 | 1 | m <sup>2</sup> | 0.13 손상변경 |
| 13 | 구 | 방호벽 | 균열 | 0.2 | 1.3 | | 1 | m | 1.30 |
| 14 | 신 | 교면포장 | 접속도로 포장 파손 | | 0.1 | 0.1 | 2 | m <sup>2</sup> | |
| 15 | 신 | 신축이음 | 후타재 균열 | 0.2 | 0.5 | | 9 | m | 4.50 |
| 16 | 신 | 교면포장 | 포장 파손 | | 0.1 | 0.1 | 1 | m <sup>2</sup> | 0.01 |

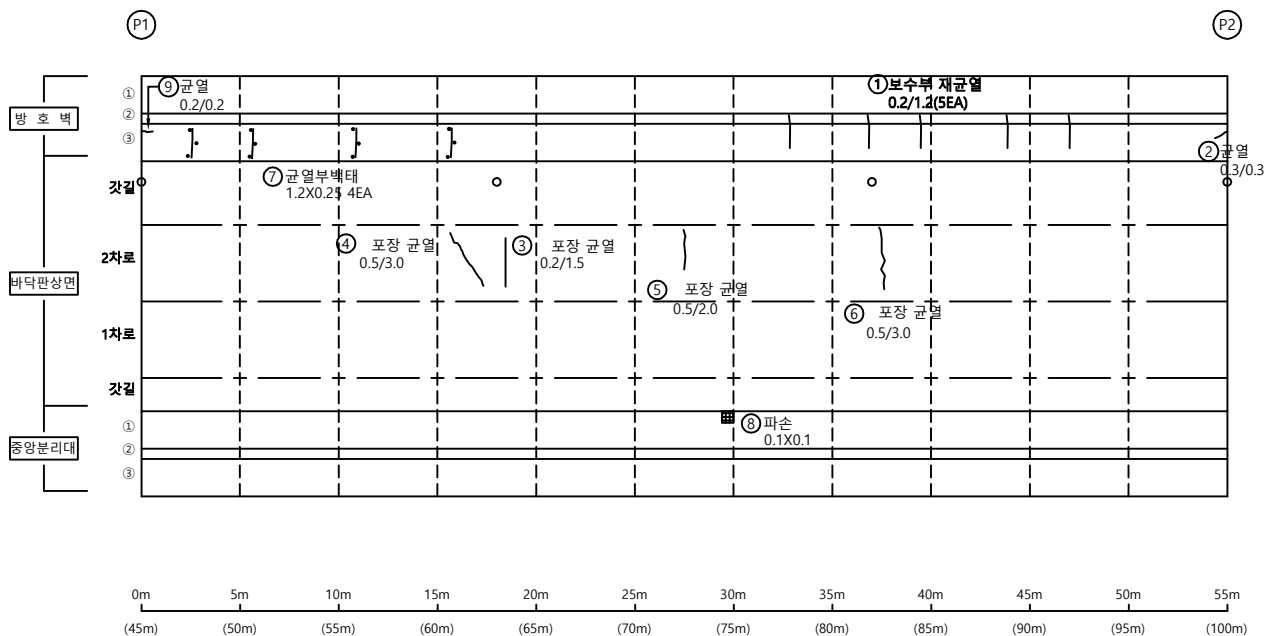
울산JCT2교(부산) - 바닥판상면(S2)

| 번호 | 신/구 | 부재명 | 손상현황 | 손상규모 | | | | | | 비고 |
|---|---|---|---|---|---|---|---|---|---|---|
| 1 | 구 | 방호벽 | 보수부 재균열 | 0.2 | 1.2 | | 5 | m | 6.00 | |
| 2 | 구 | 방호벽 | 균열 | 0.3 | 0.3 | | 1 | m | 0.30 | |
| 3 | 구 | 교면포장 | 포장 균열 | 0.2 | 1.5 | | 1 | m | 1.50 | |
| 4 | 구 | 교면포장 | 포장 균열 | 0.5 | 3.0 | | 1 | m | 3.00 | |
| 5 | 구 | 교면포장 | 포장 균열 | 0.5 | 2.0 | | 1 | m | 2.00 | |
| 6 | 구 | 교면포장 | 포장 균열 | 0.5 | 3.0 | | 1 | m | 3.00 | |
| 7 | 구 | 방호벽 | 균열부백태 | | 1.2 | 0.25 | 4 | m² | 1.20 | |
| 8 | 구 | 중분대 | 파손 | | 0.1 | 0.1 | 1 | m² | 0.01 | |
| 9 | 구 | 방호벽 | 균열 | 0.2 | 0.2 | | 1 | m | 0.20 | |

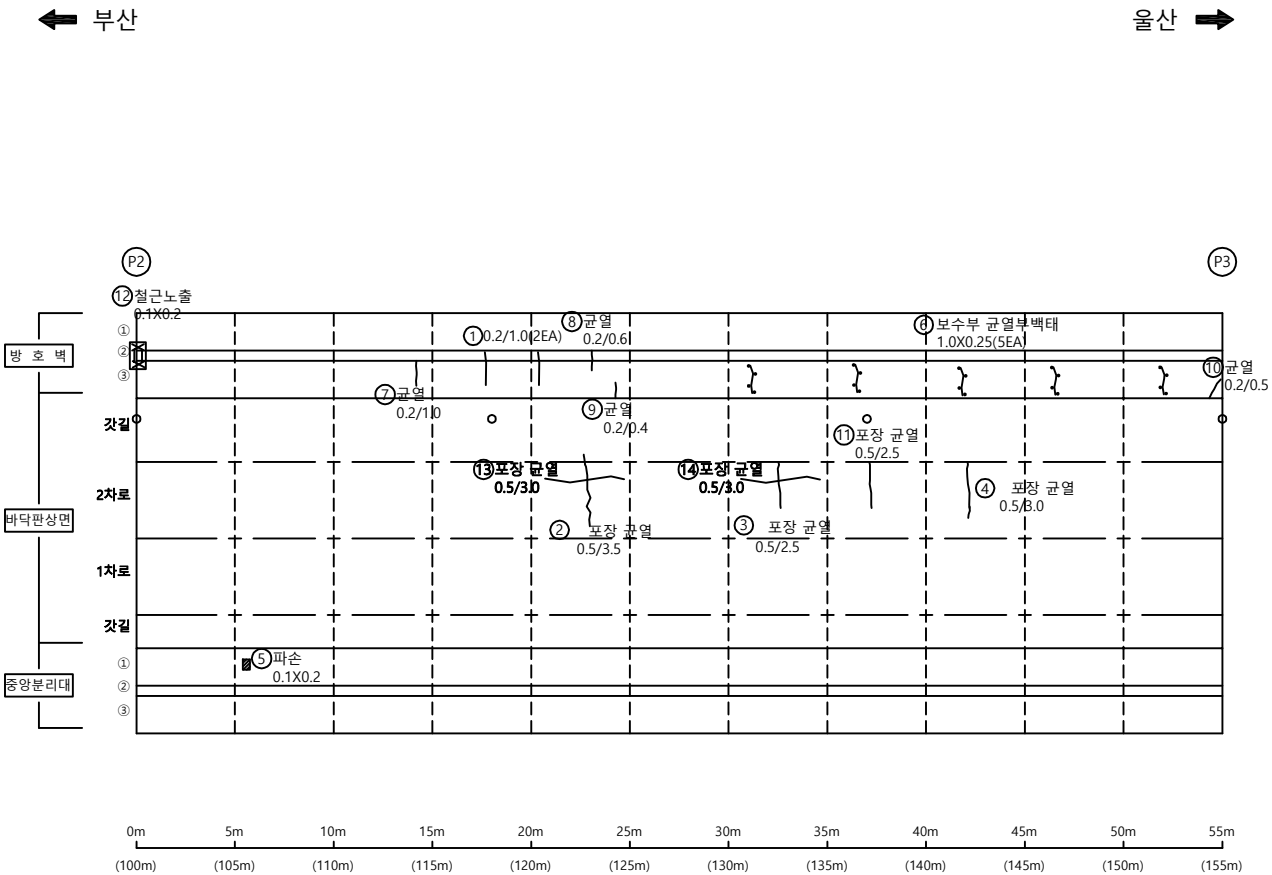
울산JCT2교(부산) - 바닥판상면(S3)

| 번호 | 신/구 | 부재명 | 손 상 현 황 | 손 상 규 모 | | | | | 비고 |
|---|---|---|---|---|---|---|---|---|---|
| 1 | 구 | 방호벽 | 보수부 재균열 | 0.2 | 1.0 | | 2 | m | 2.00 |
| 2 | 구 | 교면포장 | 포장 균열 | 0.5 | 3.5 | | 1 | m | 3.50 |
| 3 | 구 | 교면포장 | 포장 균열 | 0.5 | 2.5 | | 1 | m | 2.50 |
| 4 | 구 | 교면포장 | 포장 균열 | 0.5 | 3.0 | | 1 | m | 3.00 |
| 5 | 구 | 중분대 | 파손 | | 0.1 | 0.2 | 1 | m <sup>2</sup> | 0.02 |
| 6 | 구 | 방호벽 | 보수부 균열부백태 | | 1.0 | 0.25 | 5 | m <sup>2</sup> | 1.25 |
| 7 | 구 | 방호벽 | 균열 | 0.2 | 1.0 | | 1 | m | 1.00 |
| 8 | 구 | 방호벽 | 균열 | 0.2 | 0.6 | | 1 | m | 0.60 |
| 9 | 구 | 방호벽 | 균열 | 0.2 | 0.4 | | 1 | m | 0.40 |
| 10 | 구 | 방호벽 | 균열 | 0.2 | 0.5 | | 1 | m | 0.50 |
| 11 | 구 | 교면포장 | 포장 균열 | 0.5 | 2.5 | | 1 | m | 2.50 |
| 12 | 신 | 방호벽 | 철근노출 | | 0.1 | 0.2 | 1 | m <sup>2</sup> | 0.02 |
| 13 | 신 | 교면포장 | 포장 균열 | 0.5 | 3.0 | | 1 | m | 3.00 |
| 14 | 신 | 교면포장 | 포장 균열 | 0.5 | 3.0 | | 1 | m | 3.00 |

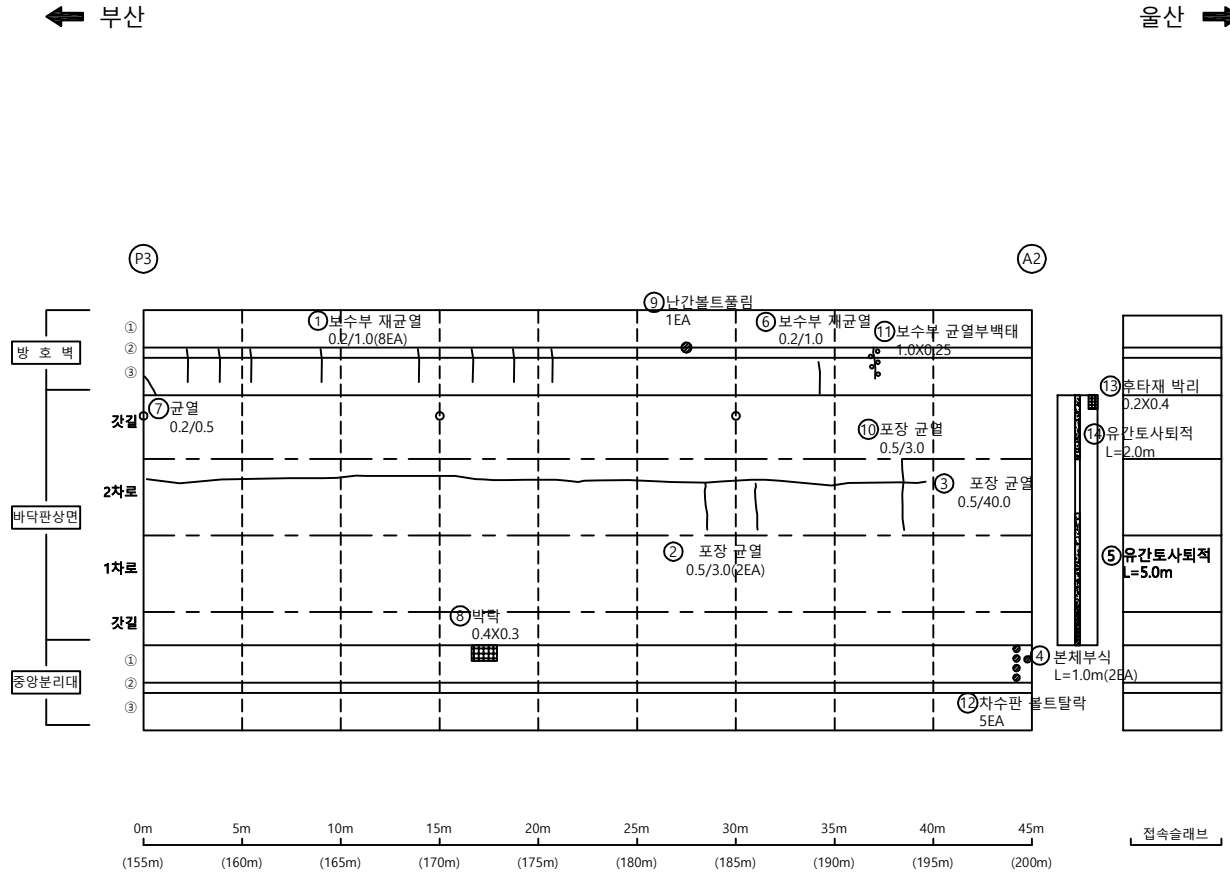
# 울산JCT2교(부산) - 바닥판상면(S4)

| 번호 | 신/구 | 부재명 | 손상 현황 | 손상 규모 | | | | | | 비고 |
|---|---|---|---|---|---|---|---|---|---|---|
| 1 | 구 | 방호벽 | 보수부 재균열 | 0.2 | 1.0 | | 8 | m | 8.00 | |
| 2 | 구 | 교면포장 | 포장 균열 | 0.5 | 3.0 | | 2 | m | 6.00 | |
| 3 | 구 | 교면포장 | 포장 균열 | 0.5 | 40.0 | | 1 | m | 40.00 | |
| 4 | 구 | 신축이음 | 본체부식 | | 1.0 | | 2 | m | 2.00 | |
| 5 | 구 | 신축이음 | 유간토사퇴적 | | 5.0 | | 1 | m | 5.00 | |
| 6 | 구 | 방호벽 | 보수부 재균열 | 0.2 | 1.0 | | 1 | m | 1.00 | |
| 7 | 구 | 방호벽 | 균열 | 0.2 | 0.5 | | 1 | m | 0.50 | |
| 8 | 구 | 중분대 | 박락 | | 0.4 | 0.3 | 1 | m² | 0.12 | |
| 9 | 구 | 방호벽 | 난간 볼트풀림 | | | | 1 | EA | 1.00 | |
| 10 | 구 | 교면포장 | 포장 균열 | 0.5 | 3.0 | | 1 | m | 3.00 | |
| 11 | 구 | 방호벽 | 보수부 균열부백태 | | 1.0 | 0.25 | 1 | m² | 0.25 | |
| 12 | 구 | 신축이음 | 차수판 볼트탈락 | | | | 5 | EA | 5.00 | |
| 13 | 구 | 신축이음 | 후타재 박리 | | 0.4 | 0.2 | 1 | m² | 0.08 | |
| 14 | 구 | 신축이음 | 유간토사퇴적 | | 2.0 | | 1 | m | 2.00 | |

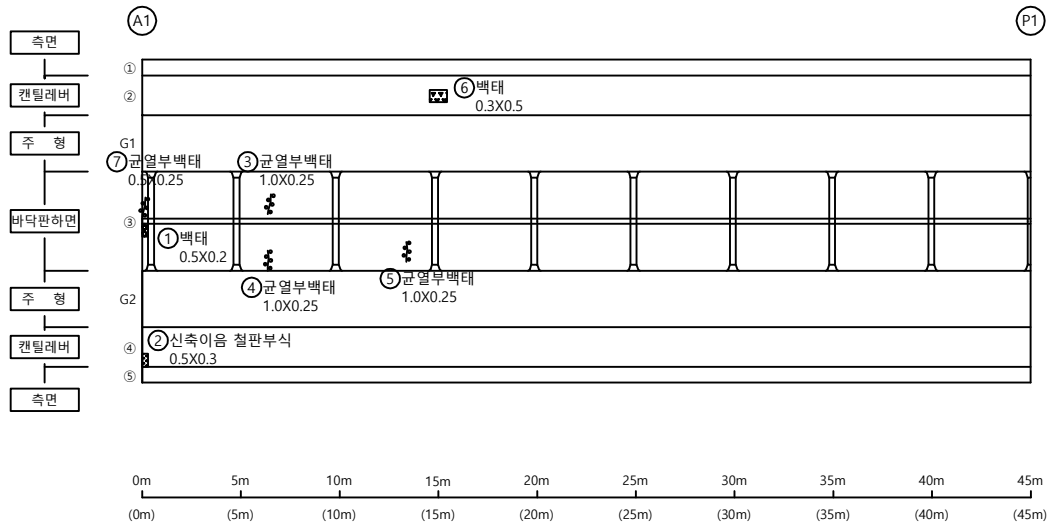
울산JCT2교(부산) - 바닥판하면(S1)

| 번호 | 신/구 | 부재명 | 손상현황 | 손상규모 | | | | | 비고 |
|---|---|---|---|---|---|---|---|---|---|
| 1 | 구 | 바닥판 | 백태 | | 0.5 | 0.2 | 1 | m <sup>2</sup> | 0.10 |
| 2 | 구 | 신축이음 | 철판부식 | | 0.5 | 0.3 | 1 | m <sup>2</sup> | 0.15 |
| 3 | 구 | 바닥판 | 균열부백태 | | 1.0 | 0.25 | 1 | m <sup>2</sup> | 0.25 |
| 4 | 구 | 바닥판 | 균열부백태 | | 1.0 | 0.25 | 1 | m <sup>2</sup> | 0.25 |
| 5 | 구 | 바닥판 | 균열부백태 | | 1.0 | 0.25 | 1 | m <sup>2</sup> | 0.25 |
| 6 | 구 | 바닥판 | 백태 | | 0.3 | 0.5 | 1 | m <sup>2</sup> | 0.15 |
| 7 | 신 | 바닥판 | 균열부백태 | | 0.5 | 0.25 | 1 | m <sup>2</sup> | 0.125 |

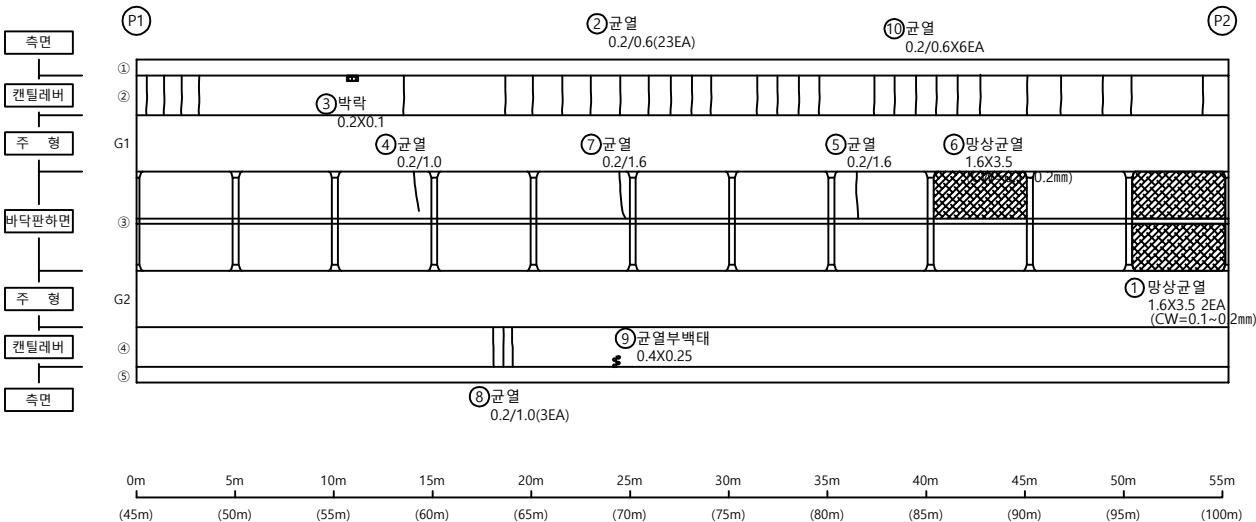
울산JCT2교(부산) - 바닥판하면(S2)

| 번호 | 신/구 | 부재명 | 손 상 현 황 | 손 상 규 모 | | | | | | 비고 |
|---|---|---|---|---|---|---|---|---|---|---|
| 1 | 구 | 바닥판 | 망상균열 | 0.1~0.2 | 1.6 | 3.5 | 2 | m <sup>2</sup> | 11.20 | |
| 2 | 구 | 바닥판 | 균열 | 0.2 | 0.6 | | 23 | m | 13.80 | |
| 3 | 구 | 바닥판 | 박락 | | 0.2 | 0.1 | 1 | m <sup>2</sup> | 0.02 | |
| 4 | 구 | 바닥판 | 균열 | 0.2 | 1.0 | | 1 | m | 1.00 | |
| 5 | 구 | 바닥판 | 균열 | 0.2 | 1.6 | | 1 | m | 1.60 | |
| 6 | 구 | 바닥판 | 망상균열 | 0.1~0.2 | 1.6 | 3.5 | 1 | m <sup>2</sup> | 5.60 | |
| 7 | 구 | 바닥판 | 균열 | 0.2 | 1.6 | | 1 | m | 1.60 | |
| 8 | 구 | 바닥판 | 균열 | 0.2 | 1.0 | | 3 | m | 3.00 | |
| 9 | 구 | 바닥판 | 균열 부백태 | | 0.4 | 0.25 | 1 | m <sup>2</sup> | 0.10 | |
| 10 | 신 | 바닥판 | 균열 | 0.2 | 0.6 | | 6 | m | 3.60 | |

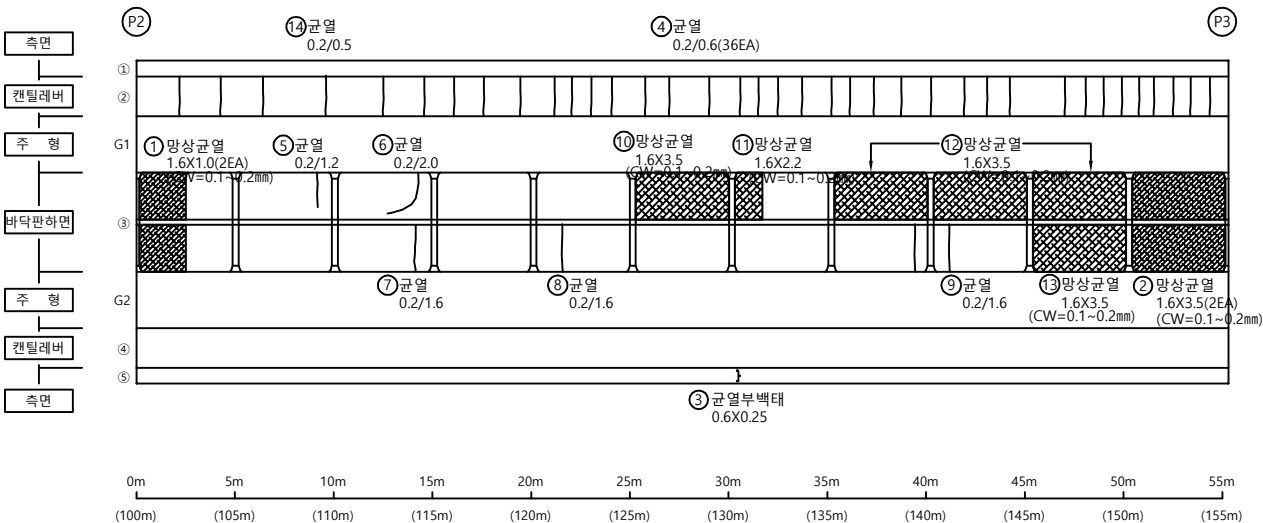
울산JCT2교(부산) - 바닥판하면(S3)

| 번호 | 신/구 | 부재명 | 손상현황 | 손상규모 | | | | | | 비고 |
|---|---|---|---|---|---|---|---|---|---|---|
| 1 | 구 | 바닥판 | 망상균열 | 0.1~0.2 | 1.6 | 1.0 | 2 | ㎡ | 3.20 | |
| 2 | 구 | 바닥판 | 망상균열 | 0.1~0.2 | 1.6 | 3.5 | 2 | ㎡ | 11.20 | |
| 3 | 구 | 바닥판 | 균열부백태 | | 0.6 | 0.25 | 1 | ㎡ | 0.15 | |
| 4 | 구 | 바닥판 | 균열 | 0.2 | 0.6 | | 36 | m | 21.60 | |
| 5 | 구 | 바닥판 | 균열 | 0.2 | 1.2 | | 1 | m | 1.20 | |
| 6 | 구 | 바닥판 | 균열 | 0.2 | 2.0 | | 1 | m | 2.00 | |
| 7 | 구 | 바닥판 | 균열 | 0.2 | 1.6 | | 1 | m | 1.60 | |
| 8 | 구 | 바닥판 | 균열 | 0.2 | 1.6 | | 1 | m | 1.60 | |
| 9 | 구 | 바닥판 | 균열 | 0.2 | 1.6 | | 1 | m | 1.60 | |
| 10 | 구 | 바닥판 | 망상균열 | 0.1~0.2 | 1.6 | 3.5 | 1 | ㎡ | 5.60 | |
| 11 | 구 | 바닥판 | 망상균열 | 0.1~0.2 | 1.6 | 2.2 | 1 | ㎡ | 3.52 | |
| 12 | 구 | 바닥판 | 망상균열 | 0.1~0.2 | 1.6 | 3.5 | 1 | ㎡ | 5.60 | |
| 13 | 구 | 바닥판 | 망상균열 | 0.1~0.2 | 1.6 | 3.5 | 1 | ㎡ | 5.60 | |
| 14 | 신 | 바닥판 | 균열 | 0.2 | 0.5 | | 1 | m | 0.50 | |

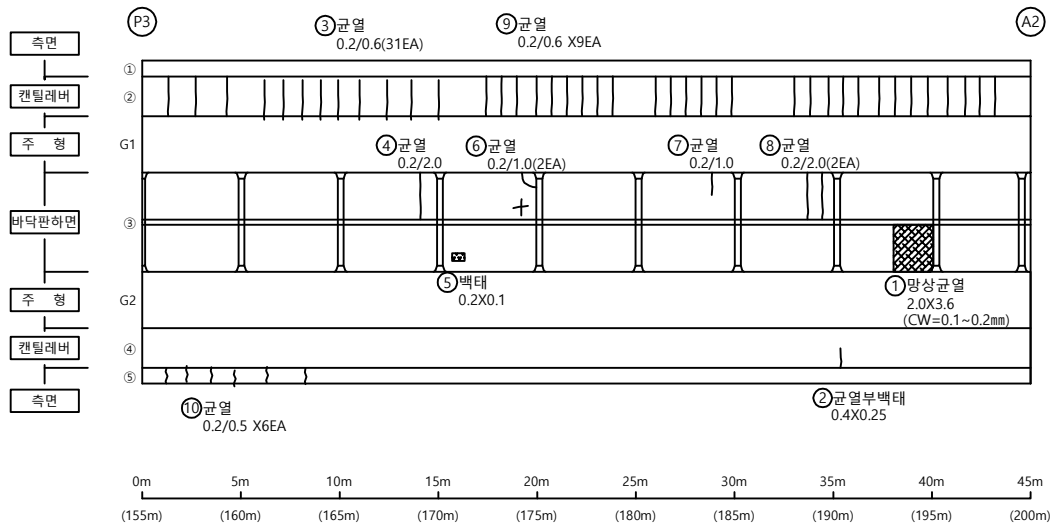
울산JCT2교(부산) - 바닥판하면(S4)

| 번호 | 신/구 | 부재명 | 손상현황 | 손상규모 | | | | | | 비고 |
|---|---|---|---|---|---|---|---|---|---|---|
| 1 | 구 | 바닥판 | 광상균열 | 0.1~0.2 | 2.0 | 3.6 | 1 | m <sup>2</sup> | 7.20 | |
| 2 | 구 | 바닥판 | 균열부백태 | | 0.4 | 0.25 | 1 | m <sup>2</sup> | 0.10 | |
| 3 | 구 | 바닥판 | 균열 | 0.2 | 0.6 | | 31 | m | 18.60 | |
| 4 | 구 | 바닥판 | 균열 | 0.2 | 2.0 | | 1 | m | 2.00 | |
| 5 | 구 | 바닥판 | 백태 | | 0.2 | 0.1 | 1 | m <sup>2</sup> | 0.02 | |
| 6 | 구 | 바닥판 | 균열 | 0.2 | 1.0 | | 2 | m | 2.00 | |
| 7 | 구 | 바닥판 | 균열 | 0.2 | 1.0 | | 1 | m | 1.00 | |
| 8 | 구 | 바닥판 | 균열 | 0.2 | 2.0 | | 2 | m | 4.00 | |
| 9 | 신 | 바닥판 | 균열 | 0.2 | 0.6 | | 9 | m | 5.40 | |
| 10 | 신 | 바닥판 | 균열 | 0.2 | 0.5 | | 6 | m | 3.00 | |

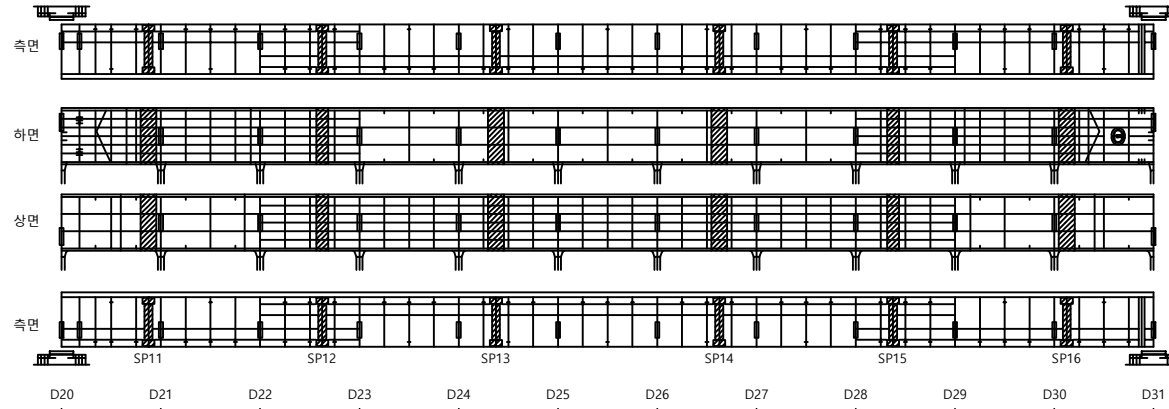
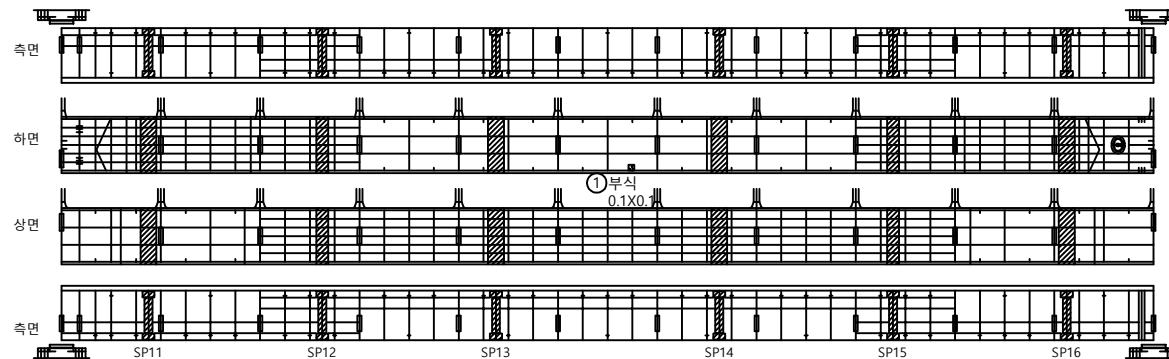
| 번호 | 신/구 | 부재명 | 손상현황 | 손상규모 | | | | | | 비고 |
|---|---|---|---|---|---|---|---|---|---|---|
| 1 | 구 | 거더내부 | 부식 | | 0.1 | 0.1 | 1 | ㎡ | 0.01 | |

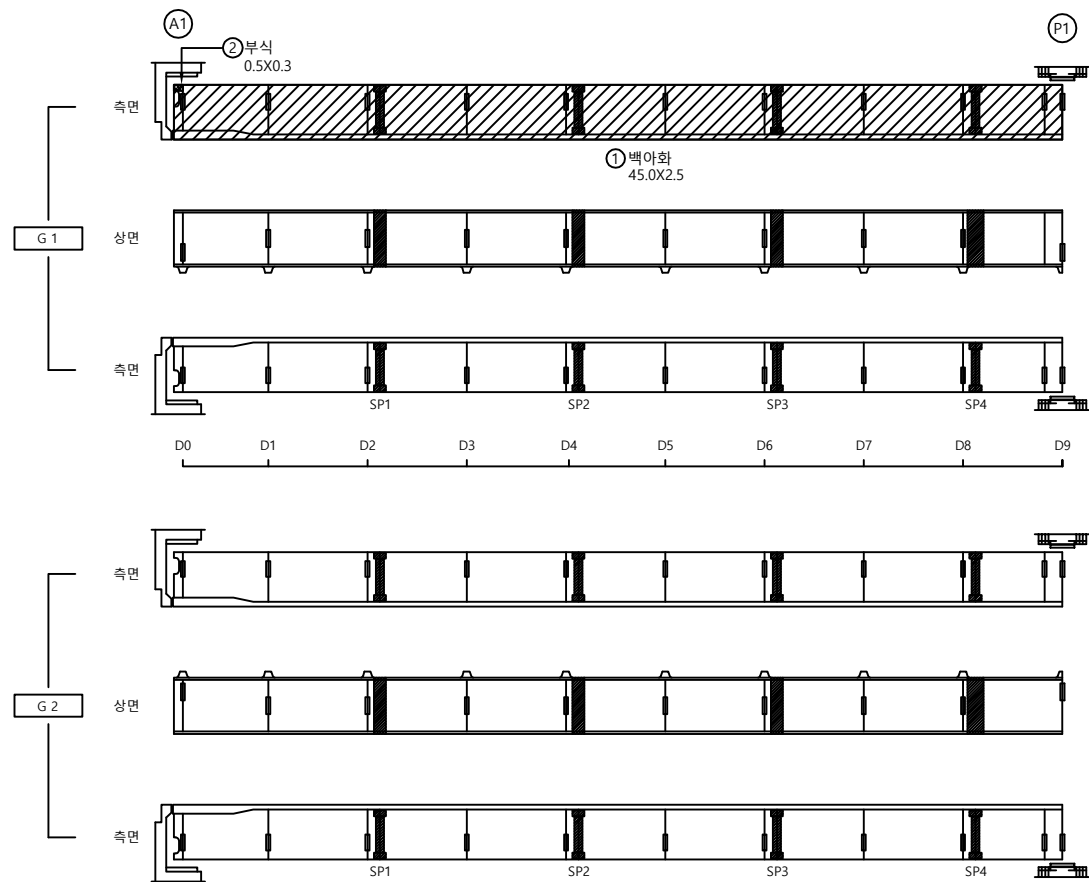
| 번호 | 신/구 | 부재명 | 손상현황 | 손상규모 | | | | | 비고 |
|---|---|---|---|---|---|---|---|---|---|
| 2 | 구 | 거더외부 | 부식 | | 0.5 | 0.3 | 1 | m <sup>2</sup> | 0.15 |

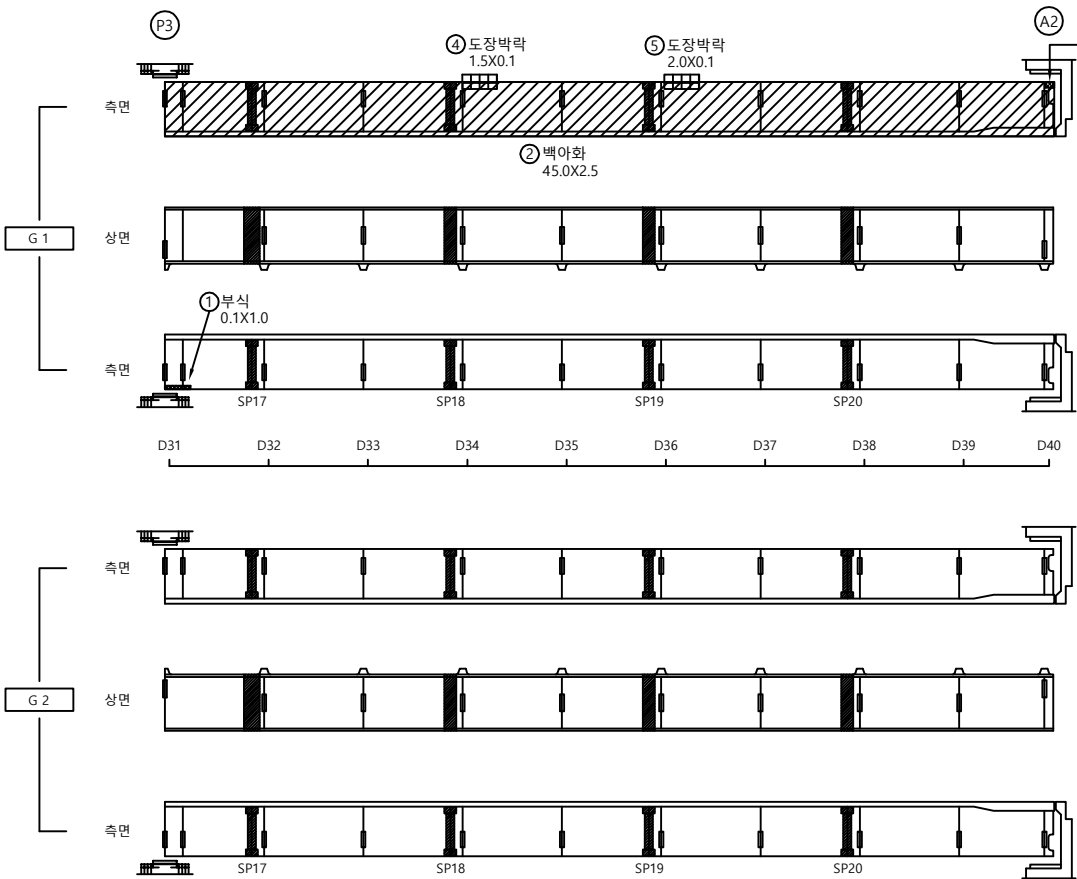
| 번호 | 신/구 | 부재명 | 손 상 현 황 | 손 상 규 모 | | | | | | 비고 |
|---|---|---|---|---|---|---|---|---|---|---|
| 1 | 구 | 거더외부 | 부식 | | 0.1 | 1.0 | 1 | m <sup>2</sup> | 0.10 | |
| 3 | 구 | 거더외부 | 부식 | | 0.5 | 0.3 | 1 | m <sup>2</sup> | 0.15 | |

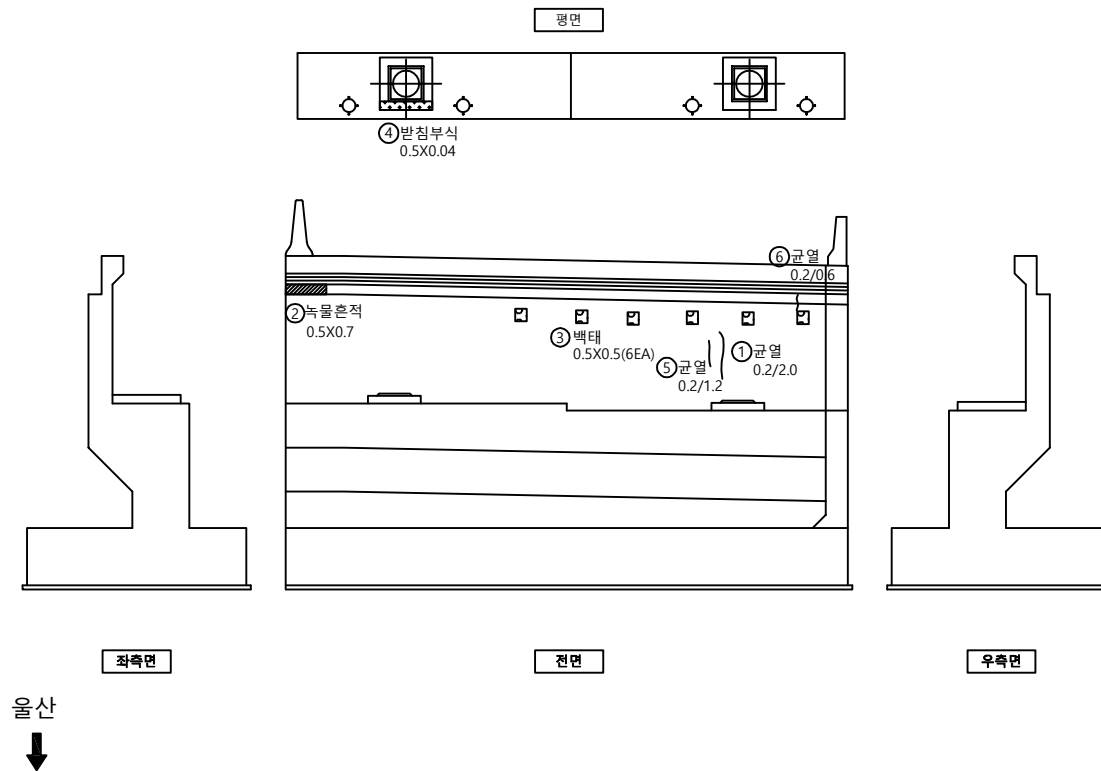
울산JCT2교(부산) - 교대 A1

| 번호 | 신/구 | 부재명 | 손 상 현 황 | 손 상 규 모 | | | | | 비고 |
|---|---|---|---|---|---|---|---|---|---|
| 1 | 구 | 교대 | 균열 | 0.2 | 2.0 | | 1 | m | 2.00 |
| 4 | 구 | 교량받침 | 받침부식 | | 0.5 | 0.04 | 1 | m <sup>2</sup> | 0.02 |
| 5 | 구 | 교대 | 균열 | 0.2 | 1.2 | | 1 | m | 1.20 |
| 6 | 신 | 교대 | 균열 | 0.2 | 0.6 | | 1 | m | 0.60 |

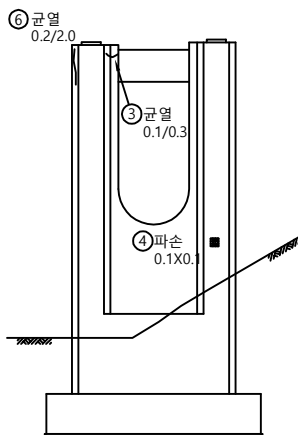
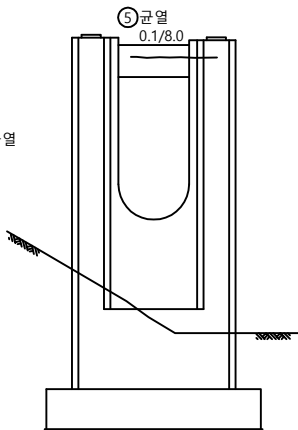
| 번호 | 신/구 | 부재명 | 손상현황 | 손상규모 | | | | | | 비고 |
|---|---|---|---|---|---|---|---|---|---|---|
| 1 | 구 | 교량받침 | 무수축물탈 균열 | 0.1 | 0.1 | | 2 | m | 0.20 | |
| 2 | 구 | 교량받침 | 무수축물탈 균열 | 0.2 | 0.1 | | 2 | m | 0.20 | |
| 3 | 구 | 교각 | 균열 | 0.1 | 0.3 | | 1 | m | 0.30 | |
| 5 | 구 | 교각 | 균열 | 0.1 | 8.0 | | 1 | m | 8.00 | |
| 6 | 신 | 교각 | 균열 | 0.2 | 2.0 | | 1 | m | 2.00 | |

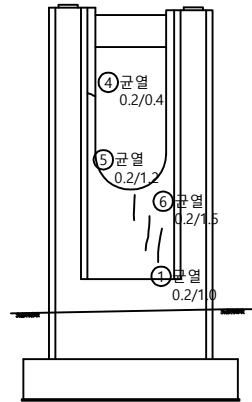
⑦균열  
0.1/0.5 X2EA

②균열 0.2/4.0      ③균열 0.2/4.0

| 번호 | 신/구 | 부재명 | 손상현황 | 손상규모 | | | | | 비고 |
|---|---|---|---|---|---|---|---|---|---|
| 1 | 구 | 교각 | 균열 | 0.2 | 1.0 | | 1 | m | 1.00 |
| 2 | 구 | 교각 | 균열 | 0.2 | 4.0 | | 1 | m | 4.00 |
| 3 | 구 | 교각 | 균열 | 0.2 | 4.0 | | 1 | m | 4.00 |
| 4 | 구 | 교각 | 균열 | 0.2 | 0.4 | | 1 | m | 0.40 |
| 5 | 구 | 교각 | 균열 | 0.2 | 1.2 | | 1 | m | 1.20 |
| 6 | 구 | 교각 | 균열 | 0.2 | 1.5 | | 1 | m | 1.50 |
| 7 | 신 | 교각 | 균열 | 0.1 | 0.5 | | 2 | m | 1.00 |

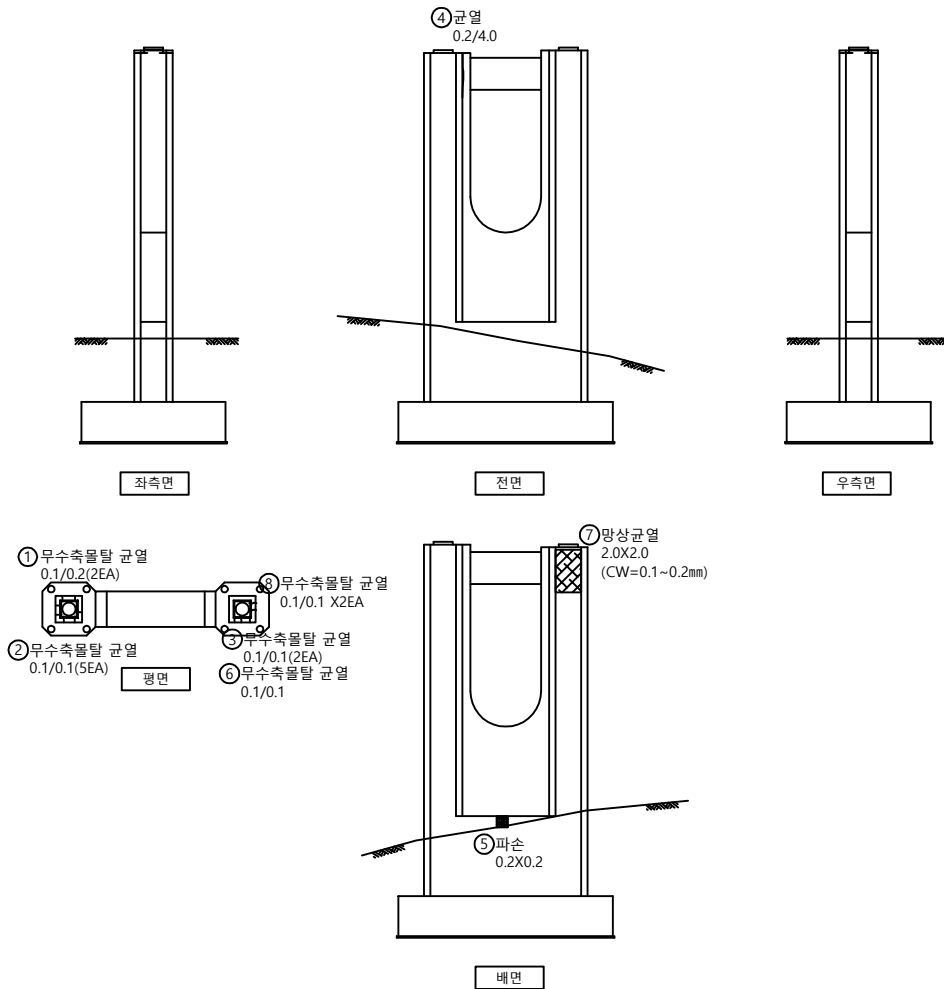
교각  
P3

| 번호 | 신/구 | 부재명 | 손 상 현 황 | 손 상 규 모 | | | | | | 비고 |
|---|---|---|---|---|---|---|---|---|---|---|
| 1 | 구 | 교량받침 | 무수축물탈 균열 | 0.1 | 0.2 | | 2 | m | 0.40 | |
| 2 | 구 | 교량받침 | 무수축물탈 균열 | 0.1 | 0.1 | | 5 | m | 0.50 | |
| 3 | 구 | 교량받침 | 무수축물탈 균열 | 0.1 | 0.1 | | 2 | m | 0.20 | |
| 4 | 구 | 교각 | 균열 | 0.2 | 4.0 | | 1 | m | 4.00 | |
| 6 | 신 | 교량받침 | 무수축물탈 균열 | 0.1 | 0.1 | | 1 | m | 0.10 | |
| 7 | 신 | 교각 | 망상균열 | 0.1~0.2 | 2.0 | 2.0 | 1 | m <sup>2</sup> | 4.00 | |
| 8 | 신 | 교량받침 | 무수축물탈 균열 | 0.1 | 0.1 | | 2 | m | 0.20 | |

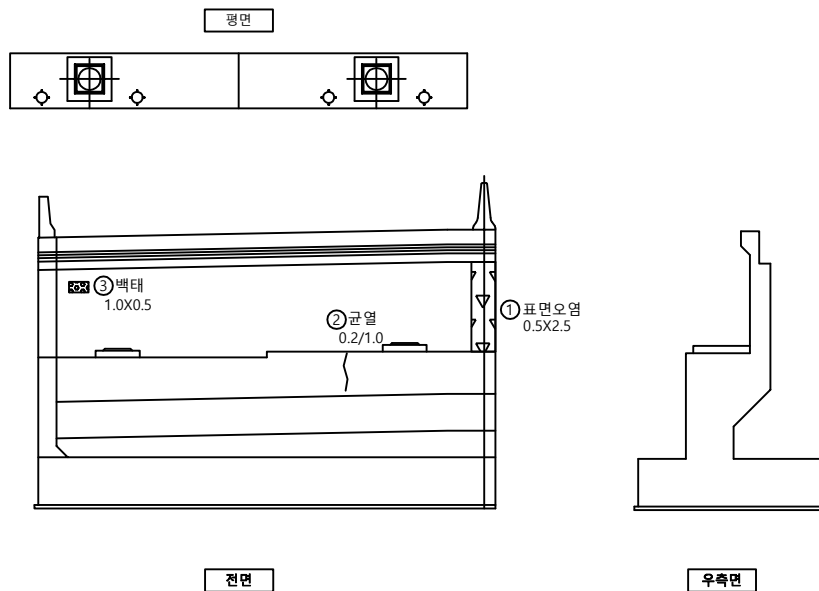
교대  
A2

| 번호 | 신/구 | 부재명 | 손상현황 | 손상규모 | | | | | 비고 |
|---|---|---|---|---|---|---|---|---|---|
| 2 | 신 | 교대 | 균열 | 0.2 | 1.0 | | 1 | m | 1.00 |
