울산JCT2교(울산) - 바닥판상면(S1)

2025년 부산울산선 구조물 정밀안전점검 용역[티널, 교량]

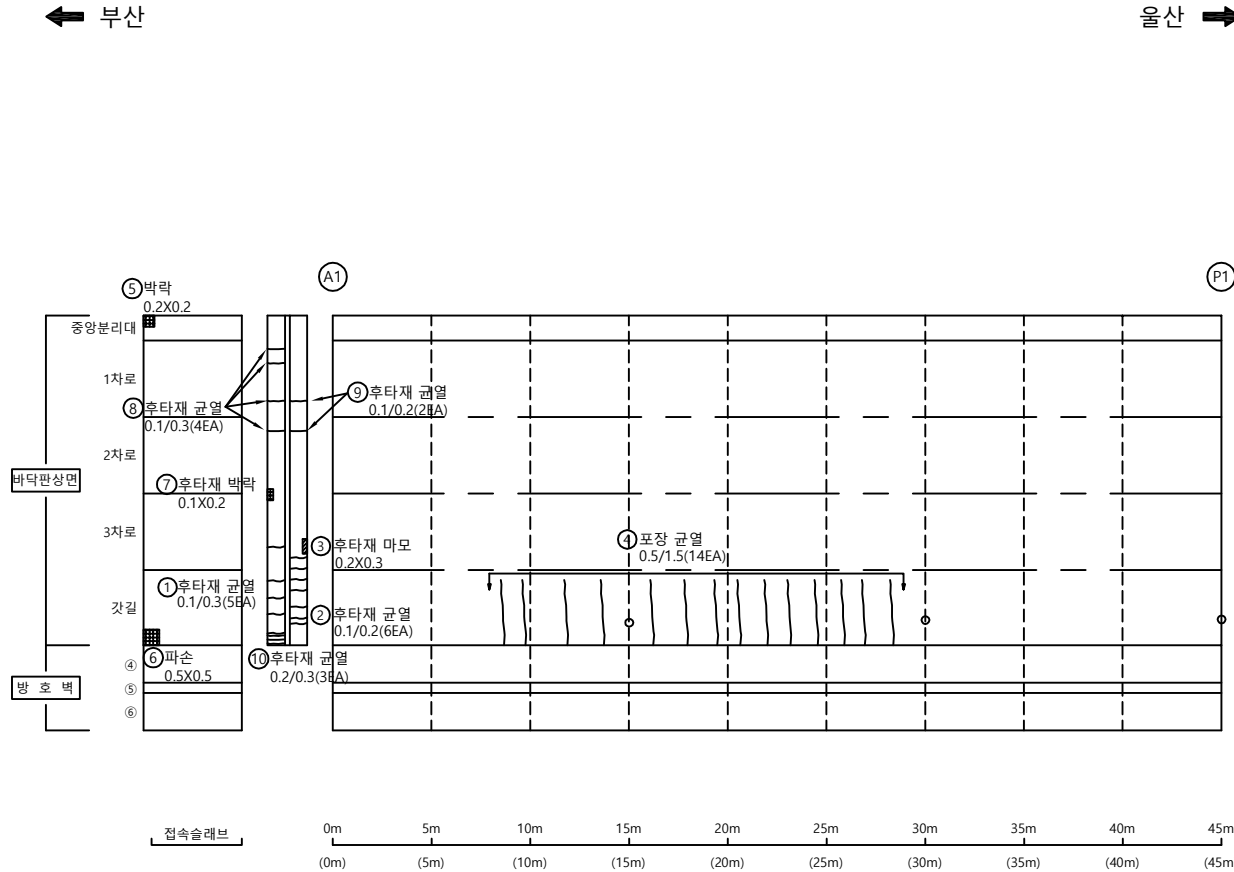
S1

| 번호 | 신/구 | 부재명 | 손상현황 | 손상규모 | | | | | | 비고 |
|---|---|---|---|---|---|---|---|---|---|---|
| 1 | 구 | 신축이음 | 후타재 균열 | 0.1 | 0.3 | | 5 | m | 1.50 | |
| 2 | 구 | 신축이음 | 후타재 균열 | 0.1 | 0.2 | | 6 | m | 1.20 | |
| 3 | 구 | 신축이음 | 후타재 마모 | | 0.2 | 0.3 | 1 | m² | 0.06 | |
| 4 | 구 | 교면포장 | 포장 균열 | 0.5 | 1.5 | | 14 | m | 21.00 | |
| 5 | 구 | 중분대 | 박락 | | 0.2 | 0.2 | 1 | m² | 0.04 | |
| 6 | 구 | 교면포장 | 포장 파손 | | 0.5 | 0.5 | 1 | m² | 0.25 | |
| 7 | 구 | 신축이음 | 후타재 박락 | | 0.1 | 0.2 | 1 | m² | 0.02 | |
| 8 | 구 | 신축이음 | 후타재 균열 | 0.1 | 0.3 | | 4 | m | 1.20 | |
| 9 | 구 | 신축이음 | 후타재 균열 | 0.1 | 0.2 | | 2 | m | 0.40 | |
| 10 | 구 | 신축이음 | 후타재 균열 | 0.2 | 0.3 | | 3 | m | 0.90 | |

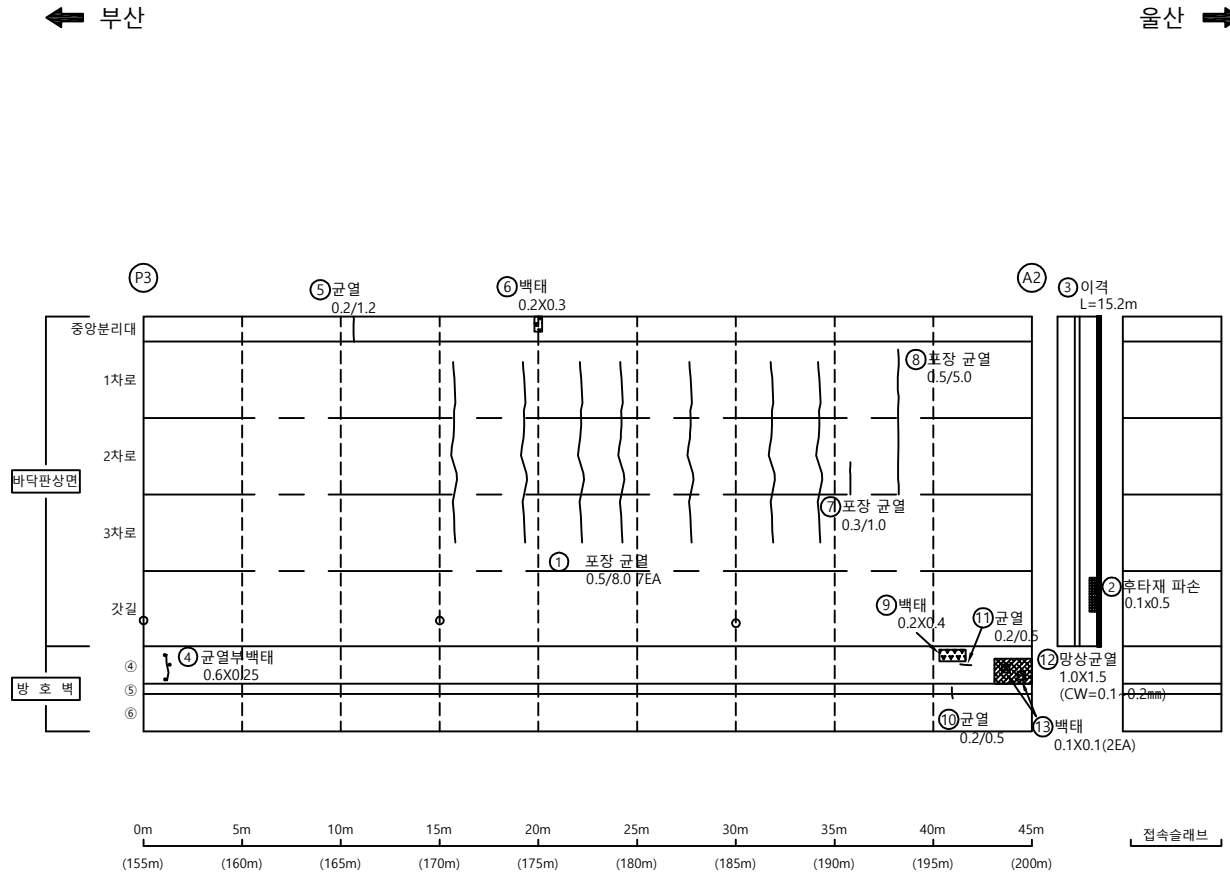
S4

| 번호 | 신/구 | 부재명 | 손상현황 | 손상규모 | | | | | 비고 |
|---|---|---|---|---|---|---|---|---|---|
| 1 | 구 | 교면포장 | 포장 균열 | 0.5 | 8.0 | | 7 | m | 56.00 |
| 2 | 구 | 신축이음 | 후타재 파손 | | 0.1 | 0.5 | 1 | m <sup>2</sup> | 0.05 |
| 3 | 구 | 신축이음 | 이격 | | 15.2 | | 1 | m | 15.20 |
| 4 | 구 | 방호벽 | 균열부백태 | | 0.6 | 0.25 | 1 | m <sup>2</sup> | 0.15 |
| 5 | 구 | 중분대 | 균열 | 0.2 | 1.2 | | 1 | m | 1.20 |
| 6 | 구 | 중분대 | 백태 | | 0.2 | 0.3 | 1 | m <sup>2</sup> | 0.06 |
| 7 | 구 | 교면포장 | 포장 균열 | 0.3 | 1.0 | | 1 | m | 1.00 |
| 8 | 구 | 교면포장 | 포장 균열 | 0.5 | 5.0 | | 1 | m | 5.00 |
| 9 | 구 | 방호벽 | 백태 | | 0.2 | 0.4 | 1 | m <sup>2</sup> | 0.08 |
| 10 | 구 | 방호벽 | 균열 | 0.2 | 0.5 | | 1 | m | 0.50 |
| 11 | 구 | 방호벽 | 균열 | 0.2 | 0.5 | | 1 | m | 0.50 |
| 12 | 구 | 방호벽 | 망상균열 | 0.1~0.2 | 1.0 | 1.5 | 1 | m <sup>2</sup> | 1.50 |
| 13 | 구 | 방호벽 | 백태 | | 0.1 | 0.1 | 2 | m <sup>2</sup> | 0.02 |

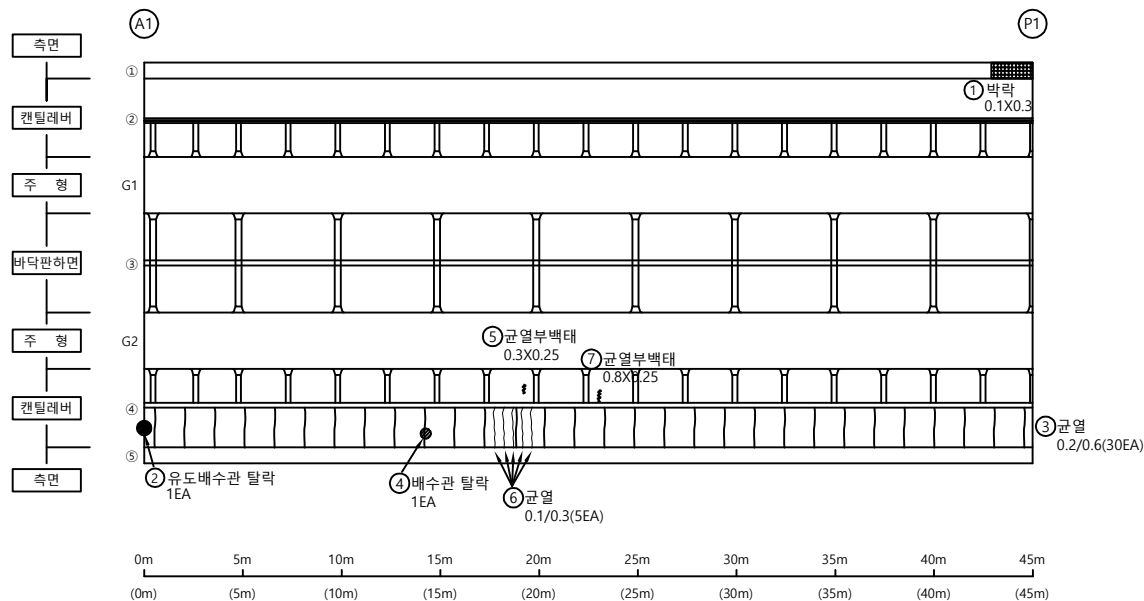
울산JCT2교(울산) - 바닥판하면(S1)

| 번호 | 신/구 | 부재명 | 손상현황 | 손상규모 | | | | | 비고 |
|---|---|---|---|---|---|---|---|---|---|
| 1 | 구 | 바닥판 | 박락 | | 0.1 | 0.3 | 1 | m <sup>2</sup> | 0.03 |
| 2 | 구 | 배수시설 | 유도배수관 탈락 | | | | 1 | EA | 1.00 |
| 3 | 구 | 바닥판 | 균열 | 0.2 | 0.6 | | 30 | m | 18.00 |
| 4 | 구 | 배수시설 | 배수관 탈락 | | | | 1 | EA | 1.00 |
| 5 | 구 | 바닥판 | 균열부백태 | | 0.3 | 0.25 | 1 | m <sup>2</sup> | 0.08 |
| 6 | 구 | 바닥판 | 균열 | 0.1 | 0.3 | | 5 | m | 1.50 |
| 7 | 구 | 바닥판 | 균열부백태 | | 0.8 | 0.25 | 1 | m <sup>2</sup> | 0.20 |

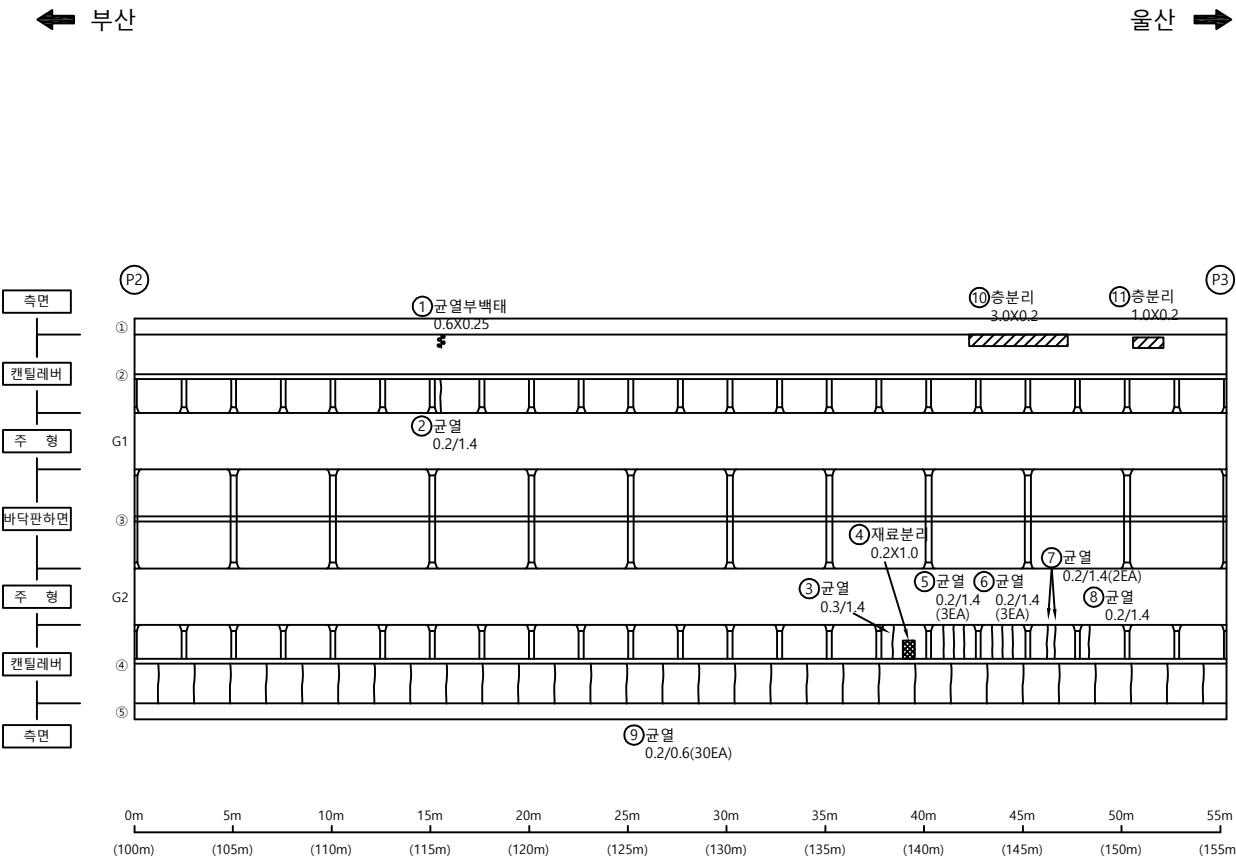
울산JCT2교(울산) - 바닥판하면(S3)

| 번호 | 신/구 | 부재명 | 손상현황 | 손상규모 | | | | | 비고 |
|---|---|---|---|---|---|---|---|---|---|
| 1 | 구 | 바닥판 | 균열부백태 | | 0.6 | 0.25 | 1 | m <sup>2</sup> | 0.15 |
| 2 | 구 | 바닥판 | 균열 | 0.2 | 1.4 | | 1 | m | 1.40 |
| 3 | 구 | 바닥판 | 균열 | 0.3 | 1.4 | | 1 | m | 1.40 |
| 4 | 구 | 바닥판 | 재료분리 | | 0.2 | 1.0 | 1 | m <sup>2</sup> | 0.20 |
| 5 | 구 | 바닥판 | 균열 | 0.2 | 1.4 | | 3 | m | 4.20 |
| 6 | 구 | 바닥판 | 균열 | 0.2 | 1.4 | | 3 | m | 4.20 |
| 7 | 구 | 바닥판 | 균열 | 0.2 | 1.4 | | 2 | m | 2.80 |
| 8 | 구 | 바닥판 | 균열 | 0.2 | 1.4 | | 1 | m | 1.40 |
| 9 | 구 | 바닥판 | 균열 | 0.2 | 0.6 | | 30 | m | 18.00 |
| 10 | 신 | 바닥판 | 층분리 | | 3.0 | 0.2 | 1 | m <sup>2</sup> | 0.60 |
| 11 | 신 | 바닥판 | 층분리 | | 1.0 | 0.2 | 1 | m <sup>2</sup> | 0.20 |

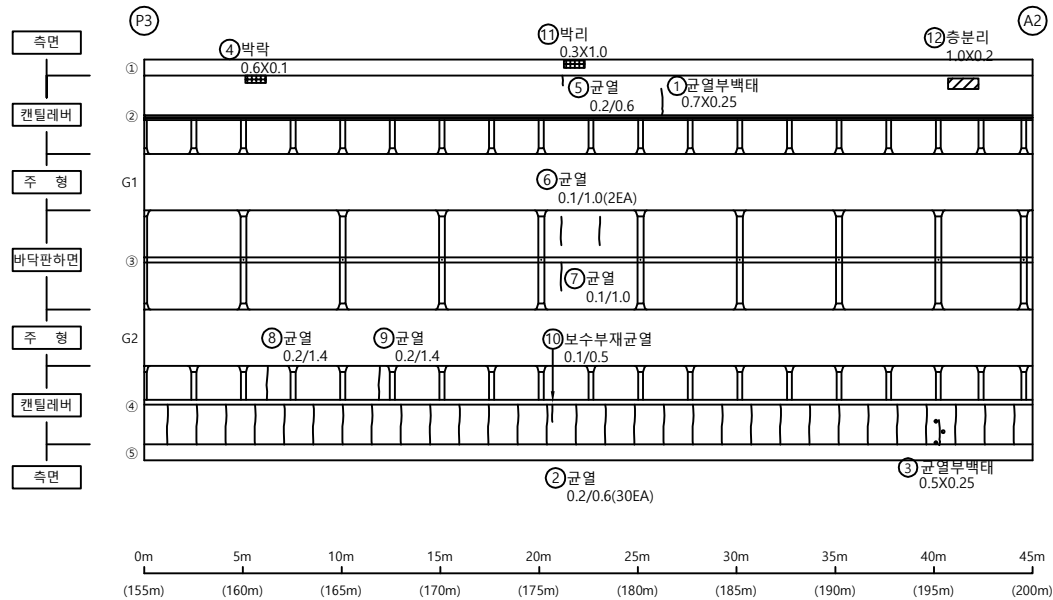
울산JCT2교(울산) - 바닥판하면(S4)

| 번호 | 신/구 | 부재명 | 손 상 현 황 | 손 상 규 모 | | | | | | 비고 |
|---|---|---|---|---|---|---|---|---|---|---|
| 1 | 구 | 바닥판 | 균열부백태 | | 0.7 | 0.25 | 1 | m <sup>2</sup> | 0.18 | |
| 2 | 구 | 바닥판 | 균열 | 0.2 | 0.6 | | 30 | m | 18.00 | |
| 3 | 구 | 바닥판 | 균열부백태 | | 0.5 | 0.25 | 1 | m <sup>2</sup> | 0.13 | |
| 4 | 구 | 바닥판 | 박리 | | 0.6 | 0.1 | 1 | m <sup>2</sup> | 0.06 | |
| 5 | 구 | 바닥판 | 균열 | 0.2 | 0.6 | | 1 | m | 0.60 | |
| 6 | 구 | 바닥판 | 균열 | 0.1 | 1.0 | | 2 | m | 2.00 | |
| 7 | 구 | 바닥판 | 균열 | 0.1 | 1.0 | | 1 | m | 1.00 | |
| 8 | 구 | 바닥판 | 균열 | 0.2 | 1.4 | | 1 | m | 1.40 | |
| 9 | 구 | 바닥판 | 균열 | 0.2 | 1.4 | | 1 | m | 1.40 | |
| 10 | 구 | 바닥판 | 보수부 재균열 | 0.1 | 0.5 | | 1 | m | 0.50 | |
| 11 | 신 | 바닥판 | 박리 | | 0.3 | 1.0 | 1 | m <sup>2</sup> | 0.30 | |
| 12 | 신 | 바닥판 | 층분리 | | 1.0 | 0.2 | 1 | m <sup>2</sup> | 0.20 | |

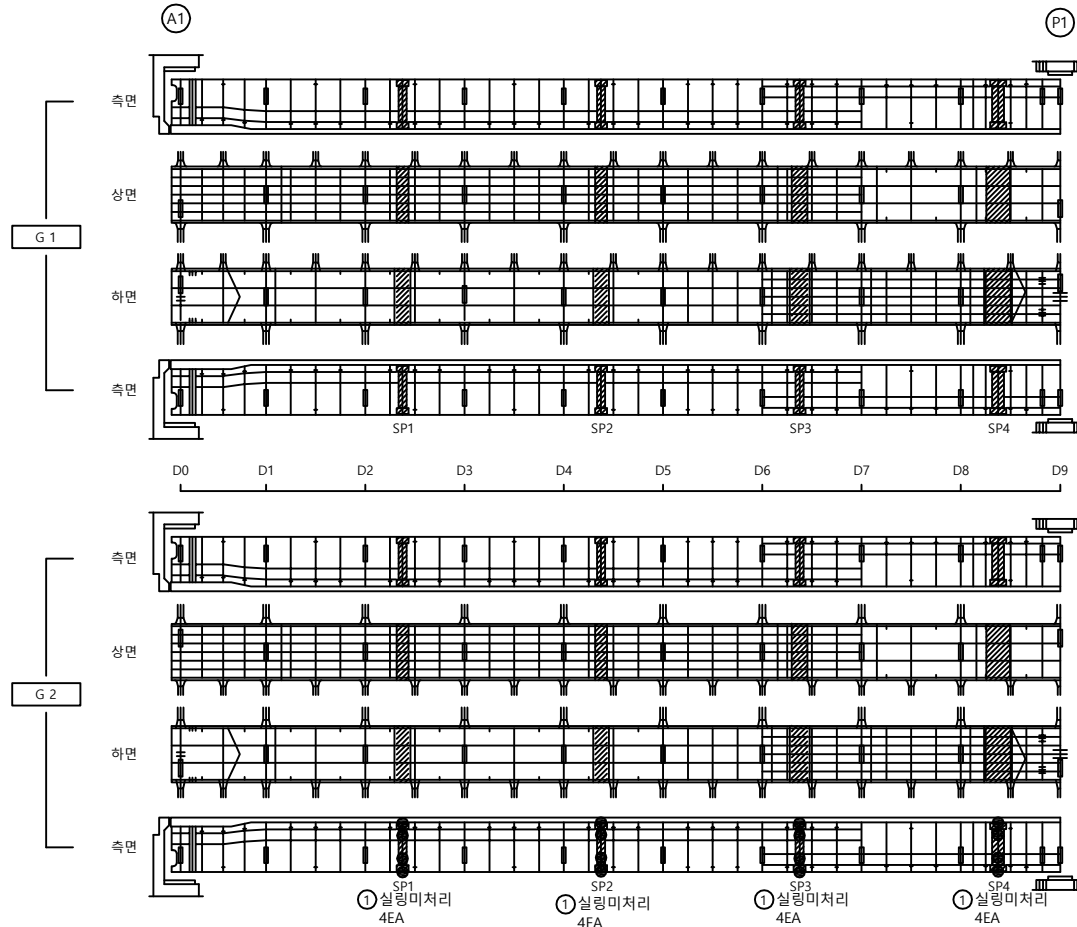
울산JCT2교(울산) - BOX내부(S1)

| 번호 | 신/구 | 부재명 | 손상현황 | 손상규모 | | | | | 비고 |
|---|---|---|---|---|---|---|---|---|---|
| 1 | 구 | 거더내부 | 실링미처리 | | | | 16 | EA | 16.00 |

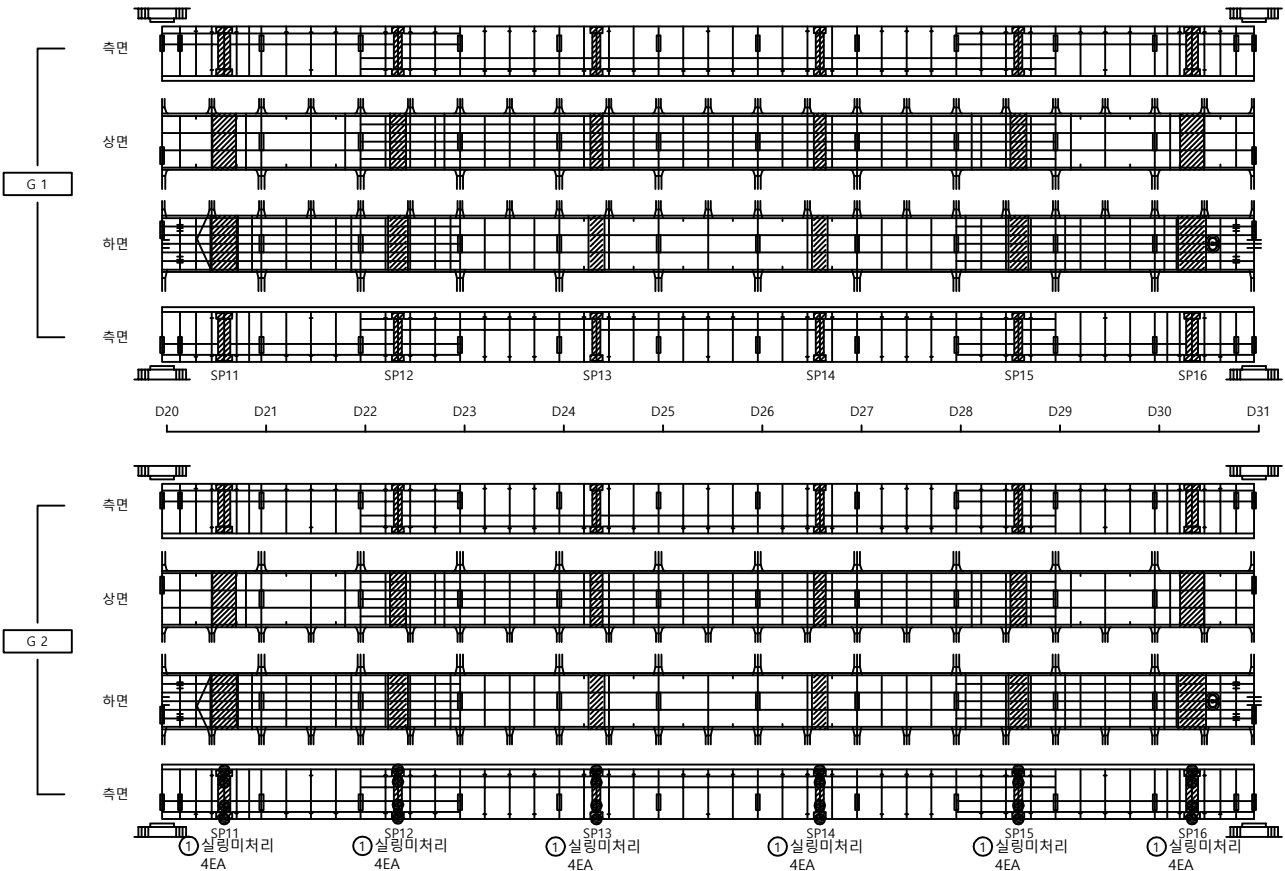
울산JCT2교(울산) - BOX내부(S3)

| 번호 | 신/구 | 부재명 | 손상현황 | 손상규모 | | | | | | 비고 |
|---|---|---|---|---|---|---|---|---|---|---|
| 1 | 구 | 거터내부 | 실링미처리 | | | | 24 | EA | 24.00 | |

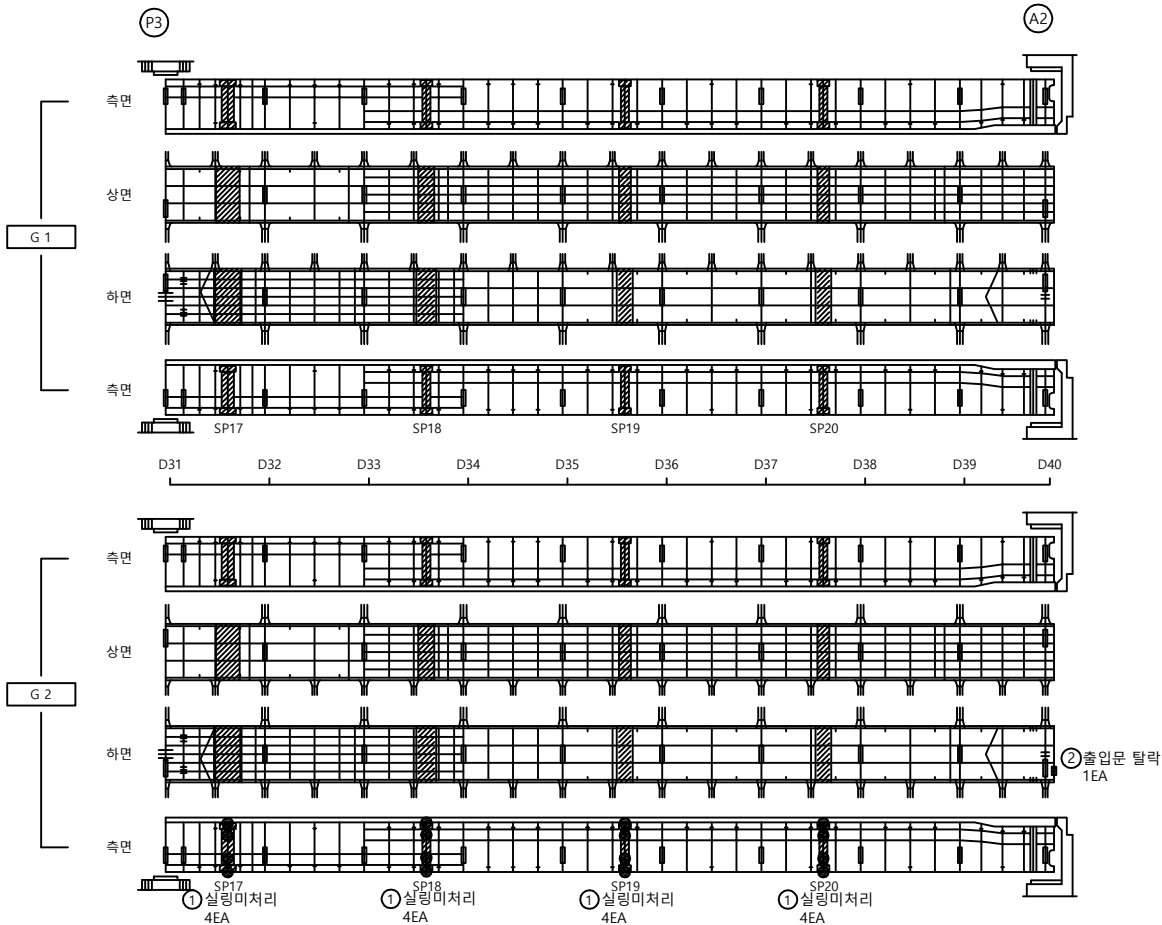
울산JCT2교(울산) - BOX내부(S4)

| 번호 | 신/구 | 부재명 | 손 상 현 황 | 손 상 규 모 | | | | | 비고 |
|---|---|---|---|---|---|---|---|---|---|
| 1 | 구 | 거터내부 | 실링미처리 | | | | 16 | EA | 16.00 |
| 2 | 구 | 거터내부 | 출입문 탈락 | | | | 1 | EA | 1.00 |

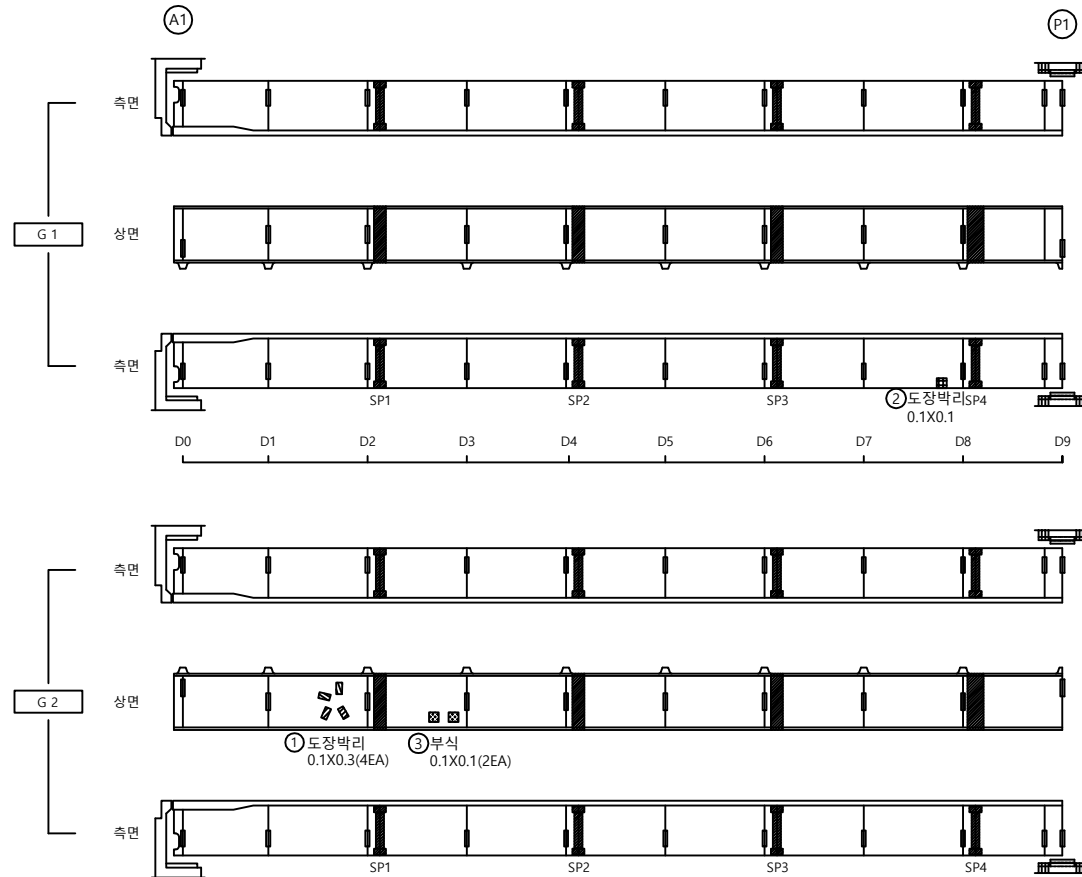
울산JCT2교(울산) - BOX외부(S1)

| 번호 | 신/구 | 부재명 | 손 상 현 황 | 손 상 규 모 | | | | | 비고 |
|---|---|---|---|---|---|---|---|---|---|
| 1 | 구 | 거더외부 | 도장박리 | | 0.1 | 0.3 | 4 | m <sup>2</sup> | 0.12 |
| 2 | 구 | 거더외부 | 도장박리 | | 0.1 | 0.1 | 1 | m <sup>2</sup> | 0.01 |
| 3 | 구 | 거더외부 | 부식 | | 0.1 | 0.1 | 2 | m <sup>2</sup> | 0.02 |

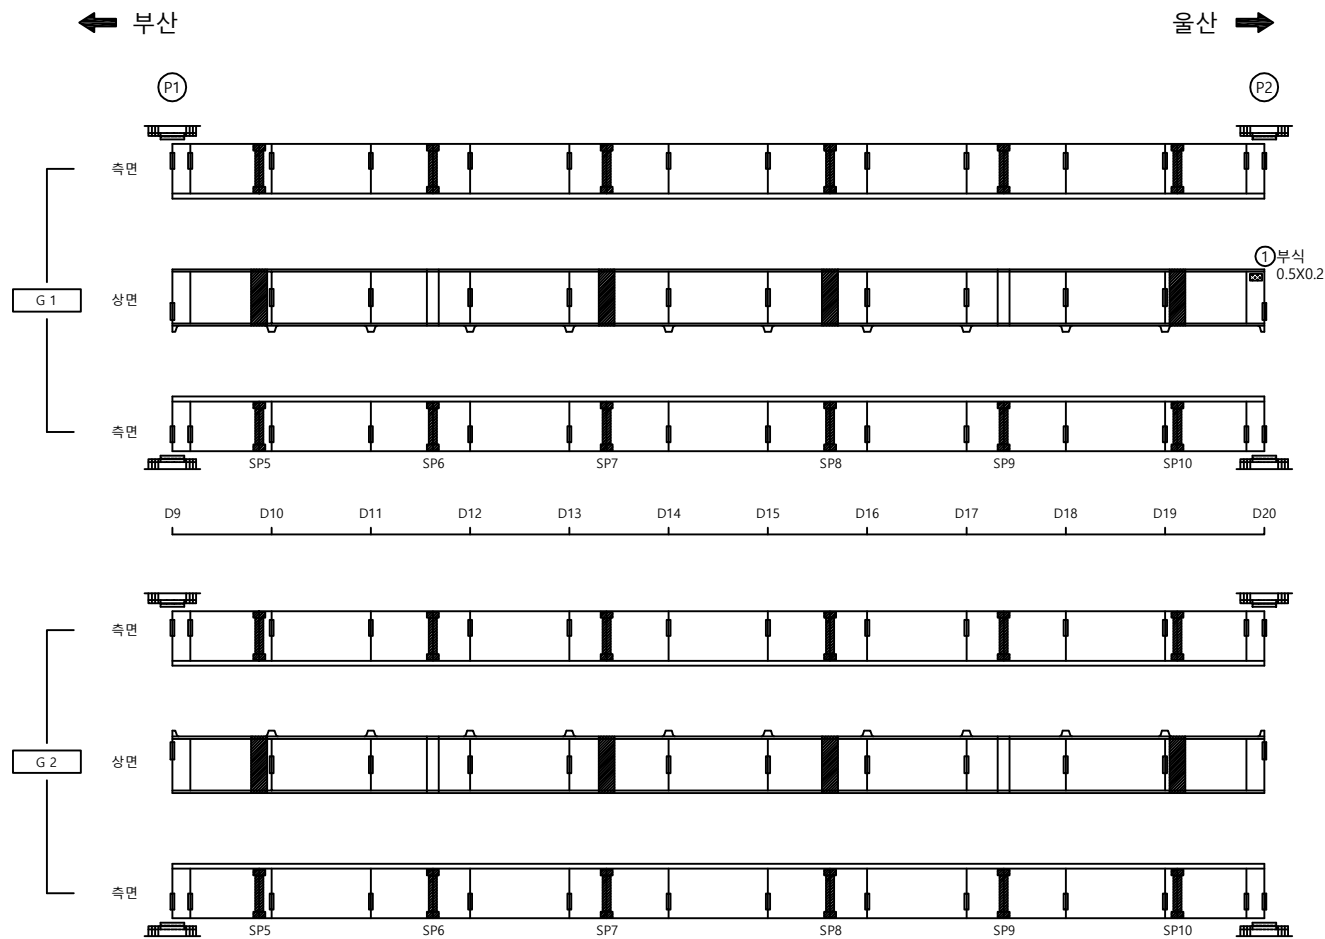
울산JCT2교(울산) - BOX외부(S2)

| 번호 | 신/구 | 부재명 | 손상현황 | 손상규모 | | | | | | 비고 |
|---|---|---|---|---|---|---|---|---|---|---|
| 1 | 신 | 거더외부 | 부식 | | 0.5 | 0.2 | 1 | m <sup>2</sup> | 0.10 | |

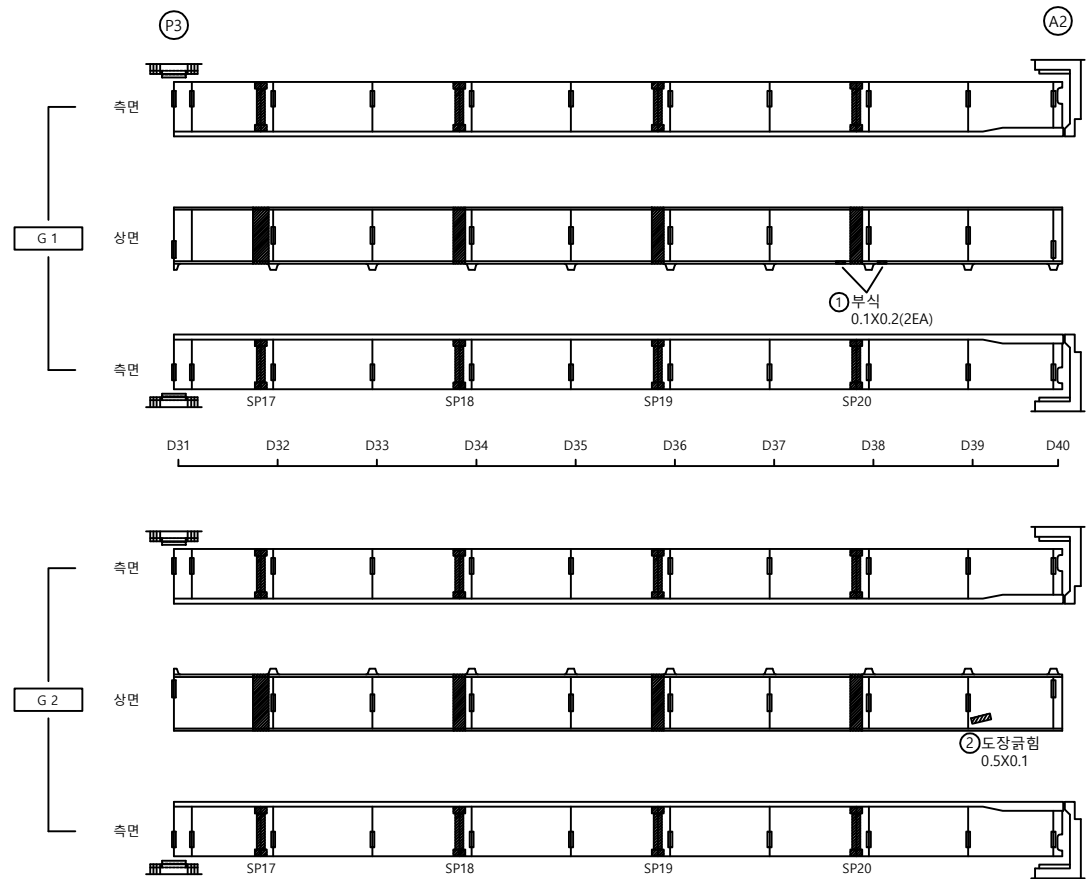
G4

| 번호 | 신/구 | 부재명 | 손상현황 | 손상규모 | | | | | | 비고 |
|---|---|---|---|---|---|---|---|---|---|---|
| 1 | 구 | 거터외부 | 부식 | | 0.1 | 0.2 | 2 | m <sup>2</sup> | 0.04 | |

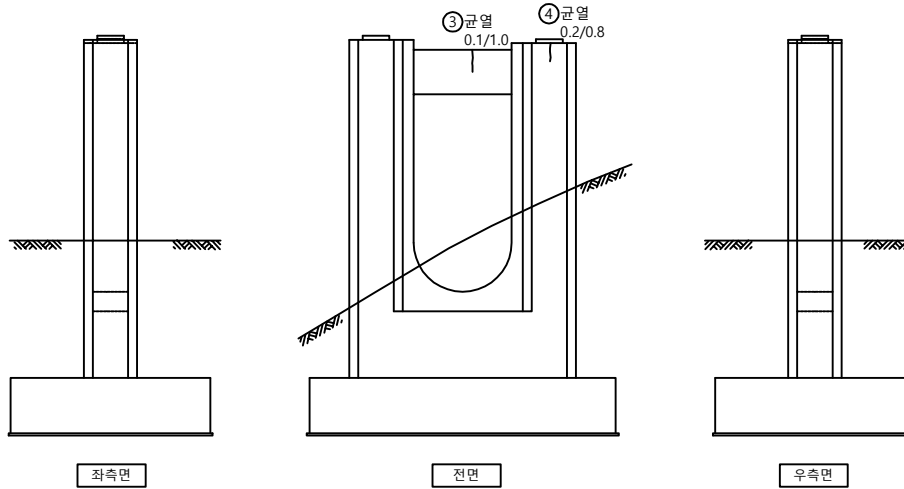
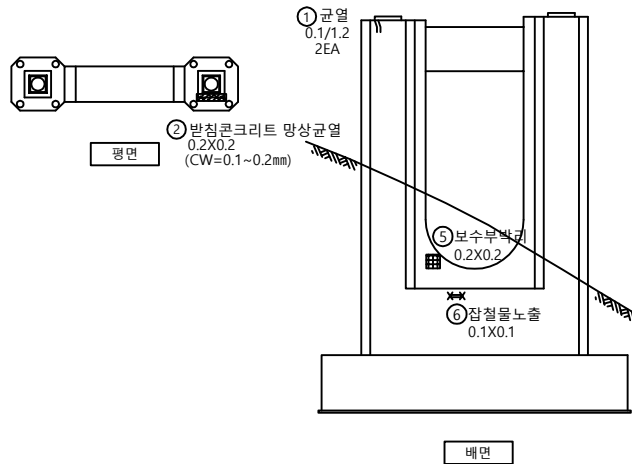
| 번호 | 신/구 | 부재명 | 손상현황 | 손상규모 | | | | | 비고 |
|---|---|---|---|---|---|---|---|---|---|
| 1 | 구 | 교각 | 균열 | 0.1 | 1.2 | | 2 | m | 2.40 |
| 2 | 구 | 교량받침 | 받침콘크리트 망상균열 | 0.1~0.2 | 0.2 | 0.2 | 1 | m <sup>2</sup> | 0.04 |
| 3 | 구 | 교각 | 균열 | 0.1 | 1.0 | | 1 | m | 1.00 |
| 4 | 구 | 교각 | 균열 | 0.2 | 0.8 | | 1 | m | 0.80 |

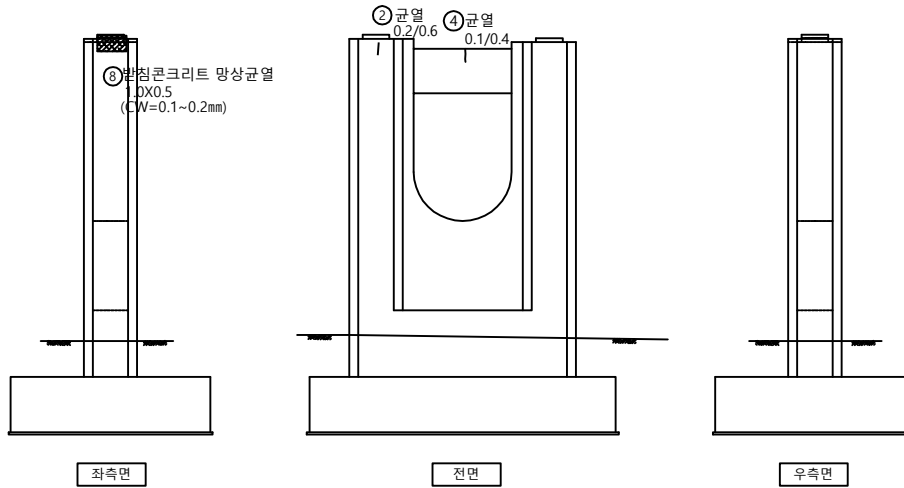
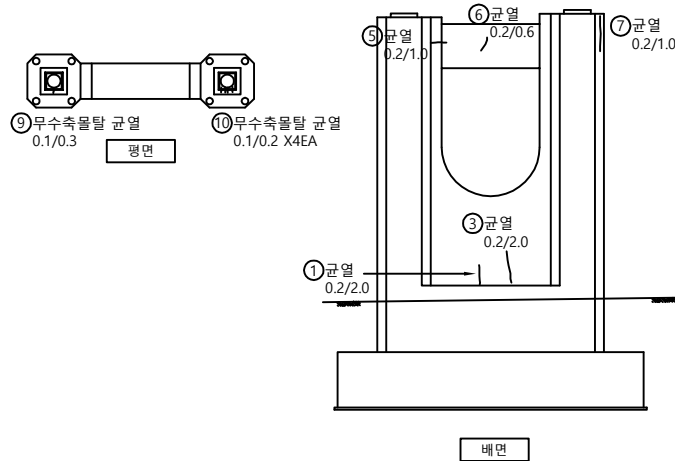
울산JCT2교(울산) - 교각 P2

| 번호 | 신/구 | 부재명 | 손상현황 | 손상규모 | | | | | 비고 |
|---|---|---|---|---|---|---|---|---|---|
| 1 | 구 | 교각 | 균열 | 0.2 | 2.0 | | 1 | m | 2.00 |
| 2 | 구 | 교각 | 균열 | 0.2 | 0.6 | | 1 | m | 0.60 |
| 3 | 구 | 교각 | 균열 | 0.2 | 2.0 | | 1 | m | 2.00 |
| 4 | 구 | 교각 | 균열 | 0.1 | 0.4 | | 1 | m | 0.40 |
| 5 | 구 | 교각 | 균열 | 0.2 | 1.0 | | 1 | m | 1.00 |
| 6 | 구 | 교각 | 균열 | 0.2 | 0.6 | | 1 | m | 0.60 |
| 7 | 구 | 교각 | 균열 | 0.2 | 1.0 | | 1 | m | 1.00 |
| 8 | 신 | 교량받침 | 받침콘크리트 망상균열 | 0.1~0.2 | 1.0 | 0.5 | 1 | m | 0.50 |
| 9 | 신 | 교량받침 | 무수축물탈 균열 | 0.1 | 0.3 | | 1 | m | 0.30 |
| 10 | 신 | 교량받침 | 무수축물탈 균열 | 0.1 | 0.2 | | 4 | m | 0.80 |

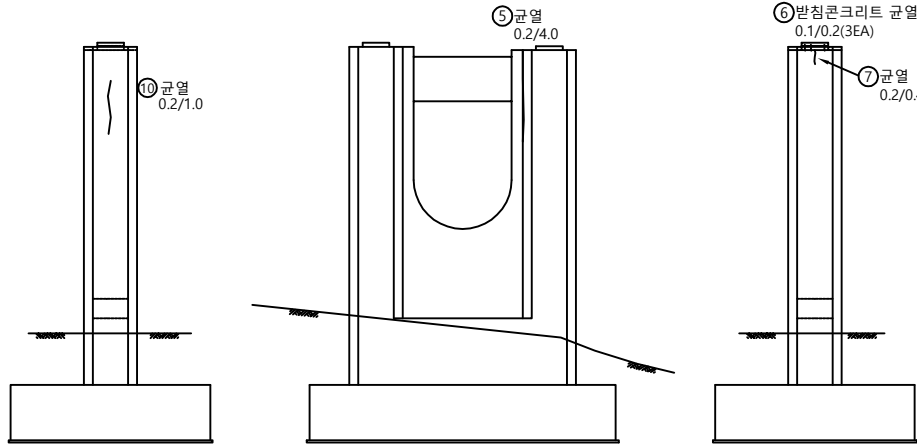
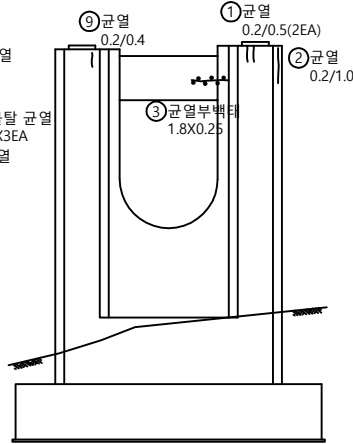
울산JCT2교(울산) - 교각 P3

| 번호 | 신/구 | 부재명 | 손상현황 | 손상규모 | | | | | | 비고 |
|---|---|---|---|---|---|---|---|---|---|---|
| 1 | 구 | 교각 | 균열 | 0.2 | 0.5 | | 2 | m | 1.00 | |
| 2 | 구 | 교각 | 균열 | 0.2 | 1.0 | | 1 | m | 1.00 | |
| 3 | 구 | 교각 | 균열부백태 | | 1.8 | 0.25 | 1 | m | 0.45 | |
| 4 | 구 | 교량받침 | 받침콘크리트 균열 | 0.2 | 0.3 | | 2 | m | 0.60 | |
| 5 | 구 | 교각 | 균열 | 0.2 | 4.0 | | 1 | m | 4.00 | |
| 6 | 구 | 교량받침 | 받침콘크리트 균열 | 0.1 | 0.2 | | 3 | m | 0.60 | |
| 7 | 구 | 교각 | 균열 | 0.2 | 0.4 | | 1 | m | 0.40 | |
| 8 | 구 | 교량받침 | 무수축물탈 균열 | 0.1 | 0.1 | | 1 | m | 0.10 | |
| 9 | 구 | 교각 | 균열 | 0.2 | 0.4 | | 1 | m | 0.40 | |
| 10 | 신 | 교각 | 균열 | 0.2 | 1.0 | | 1 | m | 1.00 | |
| 11 | 신 | 교량받침 | 무수축물탈 균열 | 0.1 | 0.1 | | 3 | m | 0.30 | |
| 12 | 신 | 교량받침 | 무수축물탈 균열 | 0.1 | 0.2 | | 3 | m | 0.60 | |
