일광IC교(부산) 교면포장 S1

| 용역명 | | 2025년 부산울산선 구조물 정밀안전점검 용역[타일, 교량] | | |

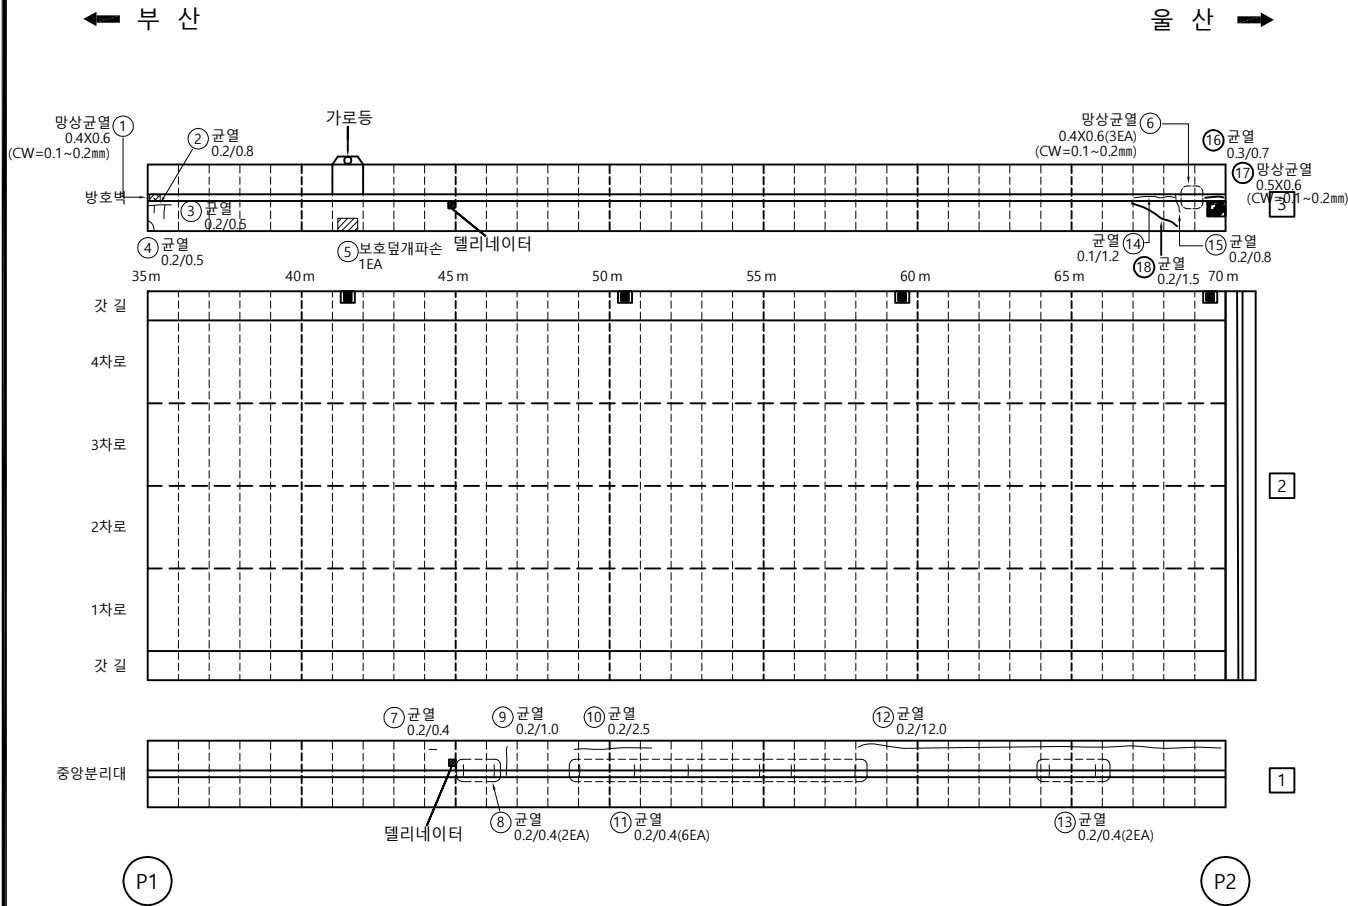
일광IC교(부산) 교면포장 S2

| 교면포장 | | | | | | | | | | |
|---|---|---|---|---|---|---|---|---|---|---|
| 1 | 구 | 방호벽 | 망상균열 | 0.1~0.2 | 0.4 | 0.6 | 1 | ㎡ | 0.24 | |
| 2 | 구 | 방호벽 | 균열 | 0.2 | 0.8 | | 1 | m | 0.80 | |
| 5 | 구 | 방호벽 | 보호덮개 파손 | | | | 1 | EA | 1.00 | |
| 6 | 구 | 방호벽 | 망상균열 | 0.1~0.2 | 0.4 | 0.6 | 3 | ㎡ | 0.72 | |

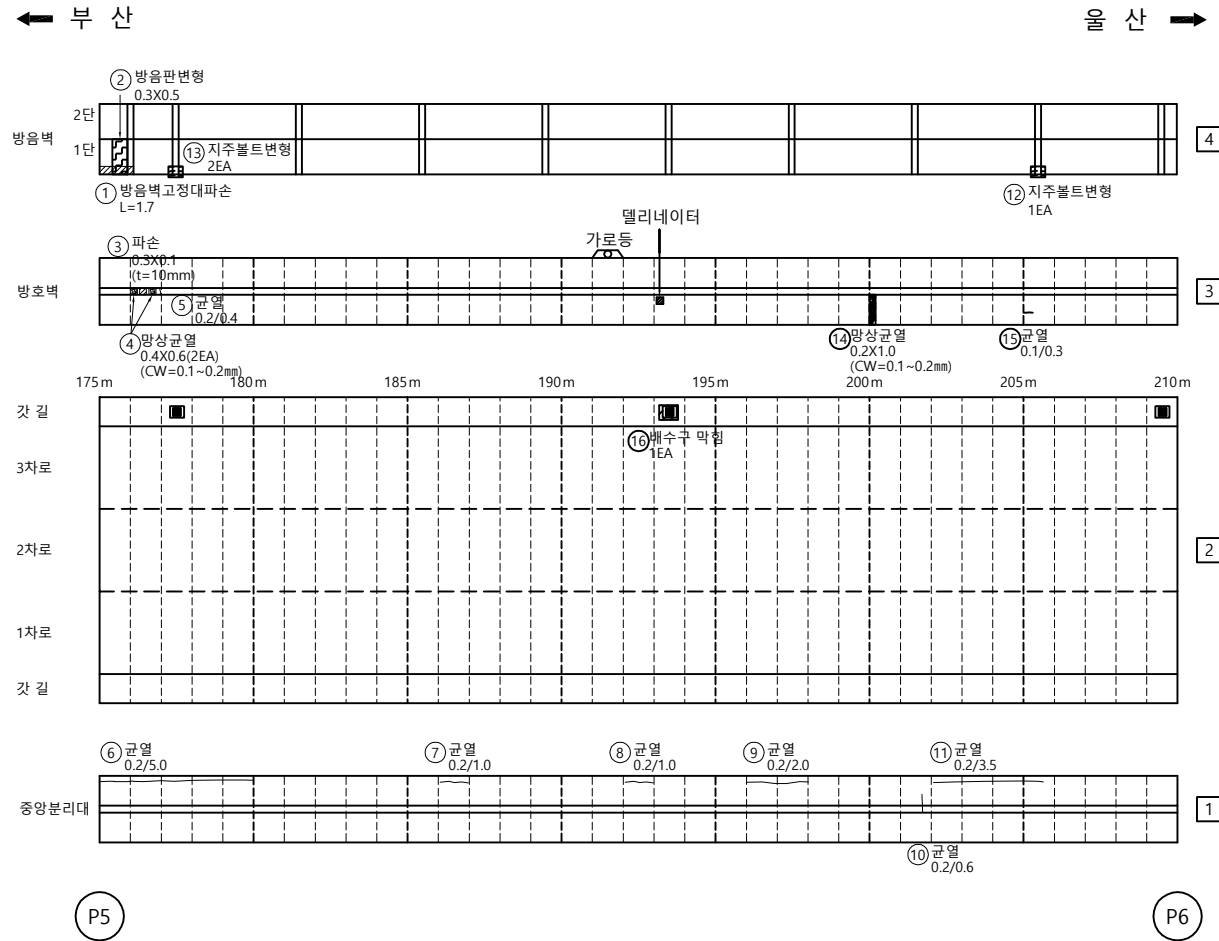
일광IC교(부산) 교면포장 S6

| 교면포장 S6 | | | | | | | | | | 비고 |
|---|---|---|---|---|---|---|---|---|---|---|
| 4 | 구 | 방호벽 | 망상균열 | 0.1~0.2 | 0.4 | 0.6 | 2 | m² | 0.48 | |
| 5 | 구 | 방호벽 | 균열 | 0.2 | 0.4 | | 1 | m | 0.40 | |
| 6 | 구 | 중분대 | 균열 | 0.2 | 5.0 | | 1 | m | 5.00 | |

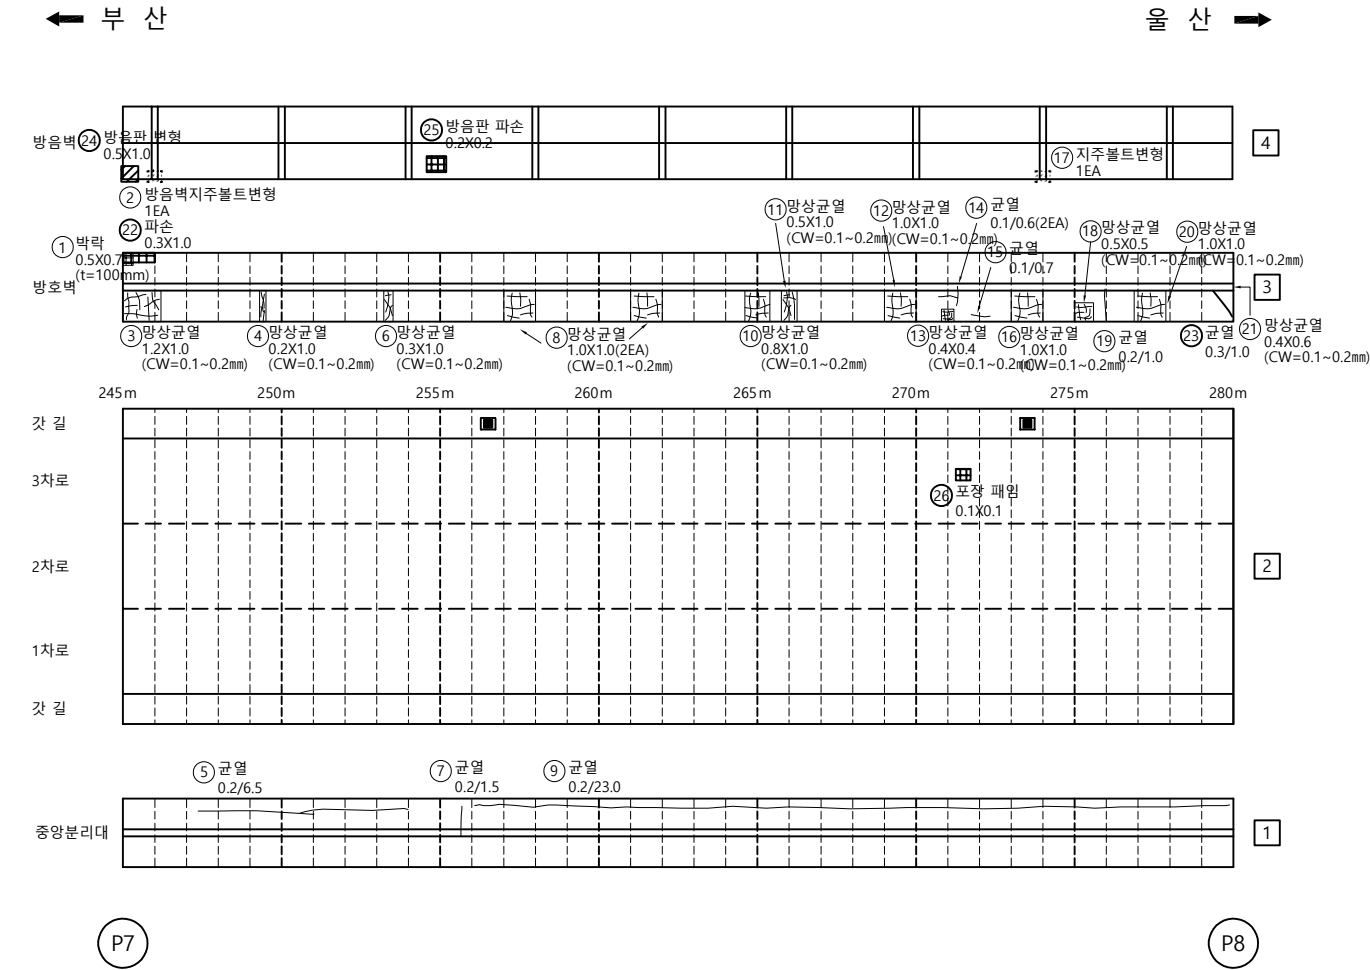
일광IC교(부산) 교면포장 S8

| 교면포장 S8 | | | | | | | | | |
|---|---|---|---|---|---|---|---|---|---|
| 3 | 구 | 방호벽 | 망상균열 | 0.1~0.2 | 1.2 | 1.0 | 1 | m² | 1.20 |
| 5 | 구 | 중분대 | 균열 | 0.2 | 6.5 | | 1 | m | 6.50 |
| 9 | 구 | 중분대 | 균열 | 0.2 | 23.0 | | 1 | m | 23.00 |

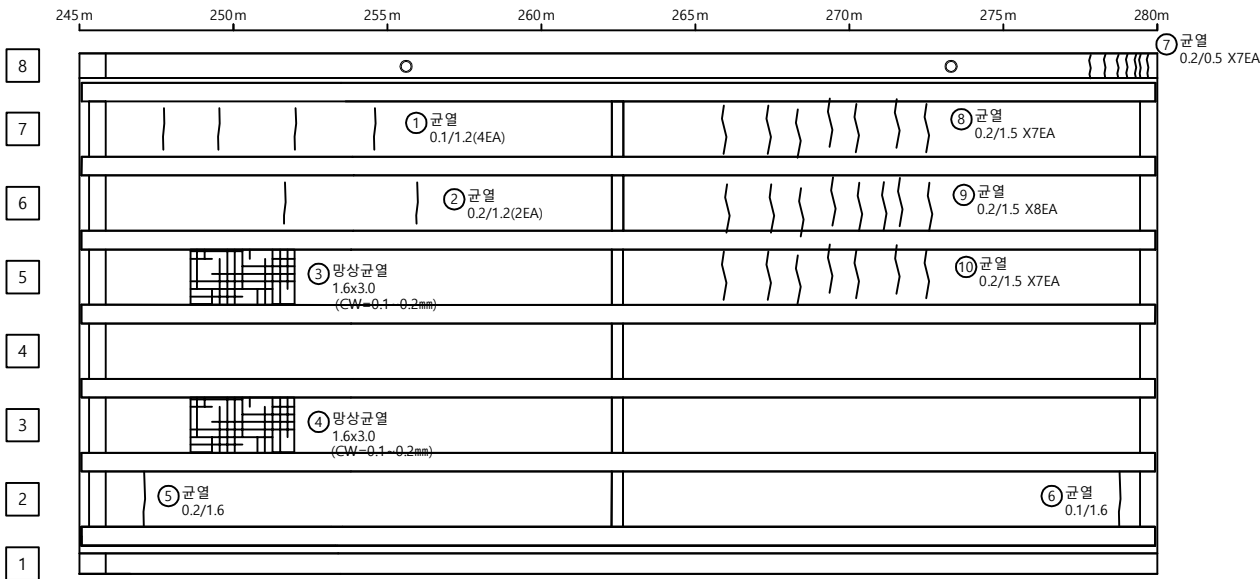
\* 미세 횡방향균열 국부적발생  
cw=0.1mm

| 번호 | 신/구 | 부재명 | 손 상 현 황 | 손 상 규 모 | | | | | 비고 |
|---|---|---|---|---|---|---|---|---|---|
| 1 | 구 | 바닥판 | 균열 | 0.1 | 1.2 | | 4 | m | 4.80 |
| 3 | 구 | 바닥판 | 광상균열 | 0.1~0.2 | 1.6 | 3.0 | 1 | ㎡ | 4.80 |
| 7 | 신 | 바닥판 | 균열 | 0.2 | 0.5 | | 7 | m | 3.50 |

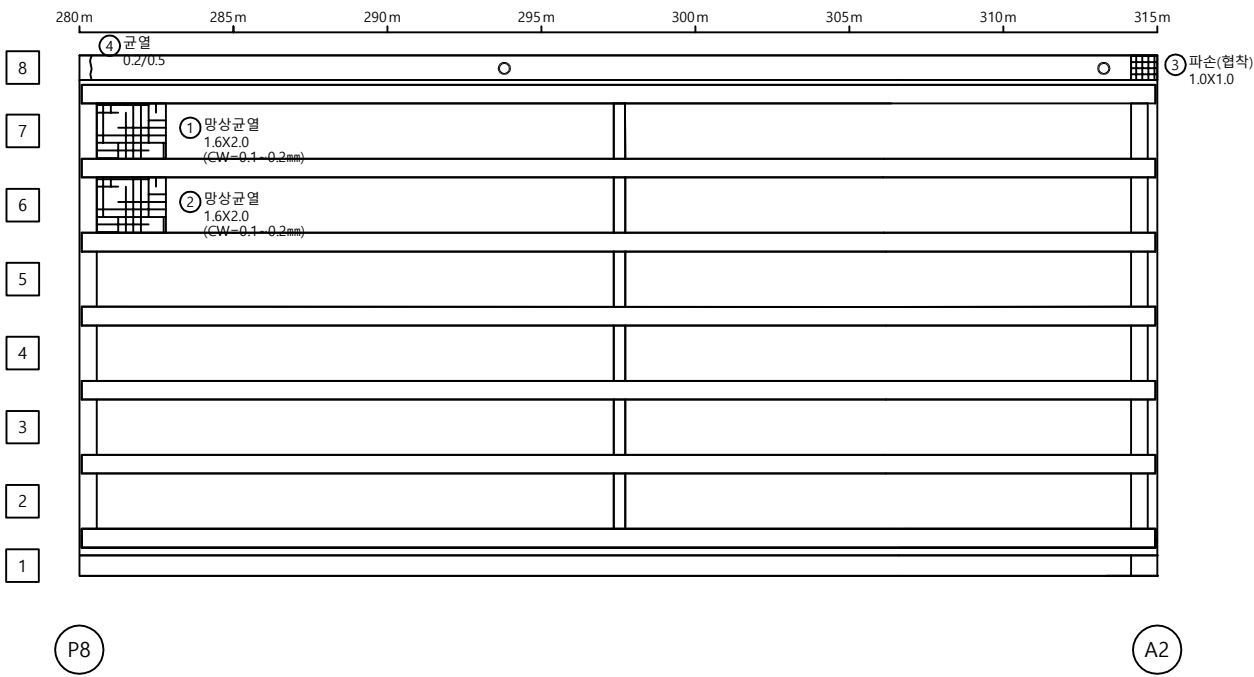
\* 미세 횡방향균열 국부적발생  
cw=0.1mm

| 번호 | 신/구 | 부재명 | 손 상 현 황 | 손 상 규 모 | | | | | 비고 |
|---|---|---|---|---|---|---|---|---|---|
| 1 | 구 | 바닥판 | 망상균열 | 0.1~0.2 | 1.6 | 2.0 | 1 | m <sup>2</sup> | 3.20 |
| 4 | 신 | 바닥판 | 균열 | 0.2 | 0.5 | | 1 | m | 0.50 |

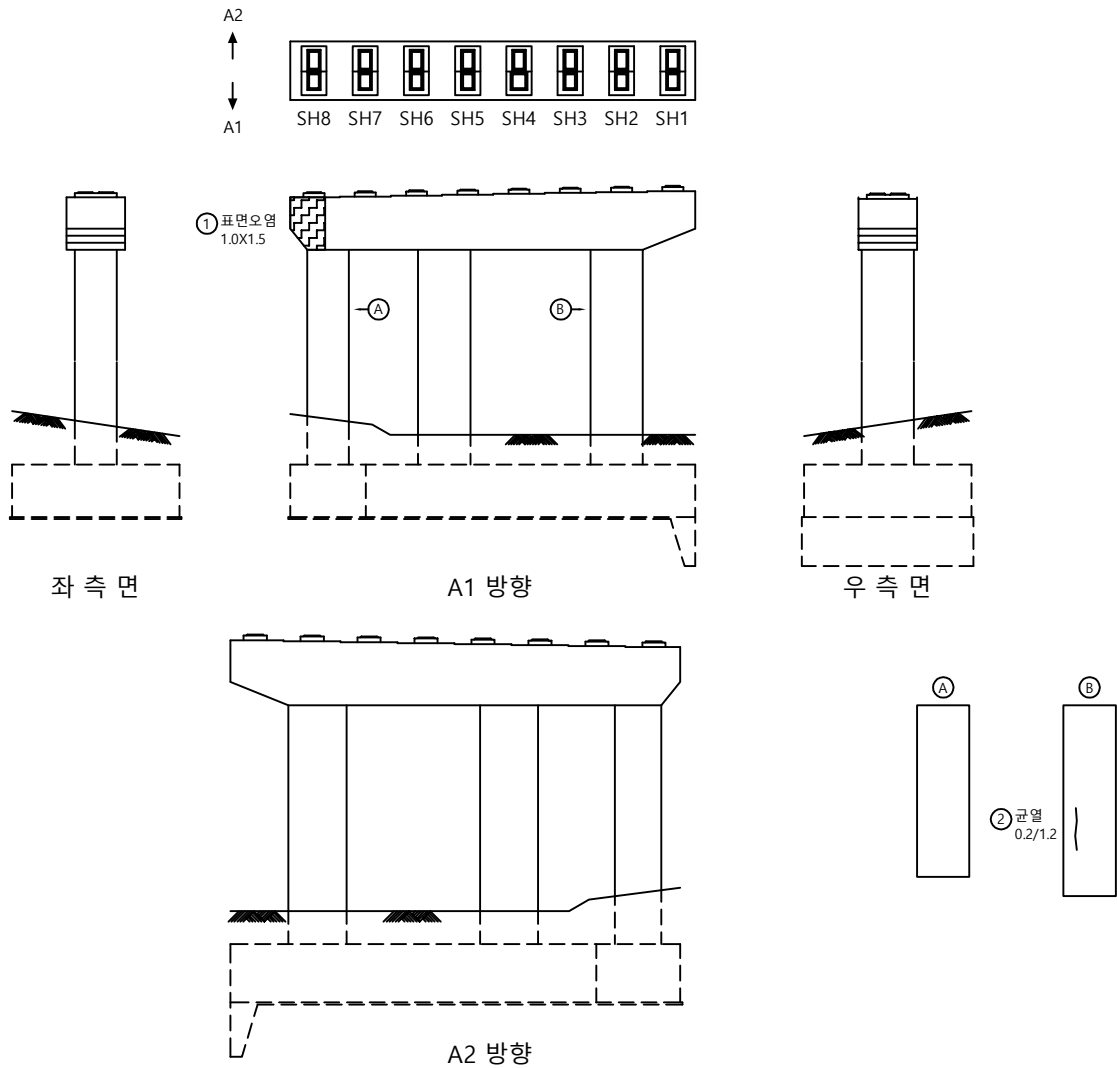
| 번호 | 신/구 | 부재명 | 손상현황 | 손상규모 | | | | | | 비고 |
|---|---|---|---|---|---|---|---|---|---|---|
| 2 | 구 | 교각 | 균열 | 0.2 | 1.2 | | 1 | m | 1.20 | |

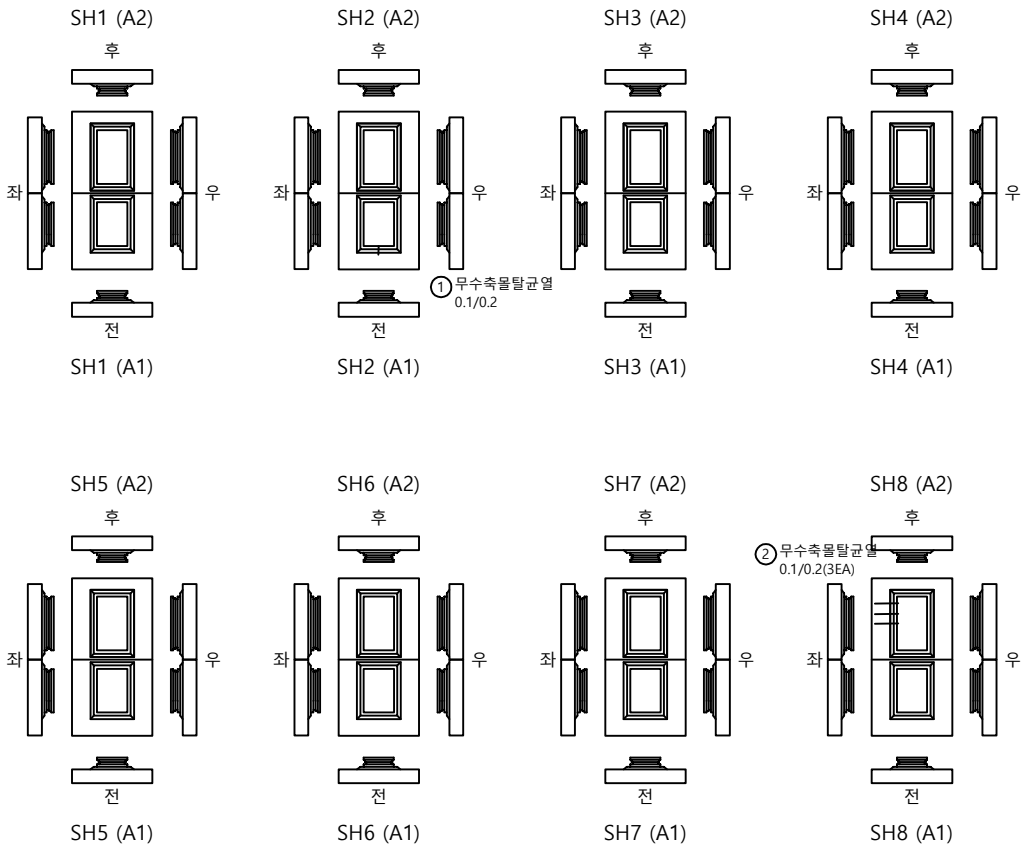
| 받침장치 P2 | | | | | | | | | |

| 받침장치 P2 | | | | | | | | | |
|---|---|---|---|---|---|---|---|---|---|
| 1 | 구 | 교량받침 | 무수축물탈 균열 | 0.1 | 0.2 | | 1 | m | 0.20 |
| 2 | 구 | 교량받침 | 무수축물탈 균열 | 0.1 | 0.2 | | 3 | m | 0.60 |

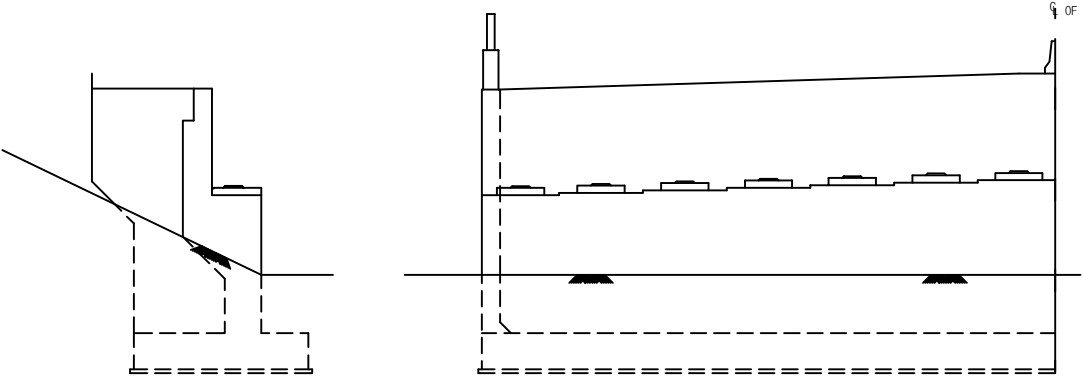
정면도

① 탄성패드 밀림  
7EA
