장안천교(부산) 교면포장 S1

손 상 물 량 표

| 용역명 | | 2025년 부산울산선 구조물 정밀안전점검 용역[터널, 교량] | | | |

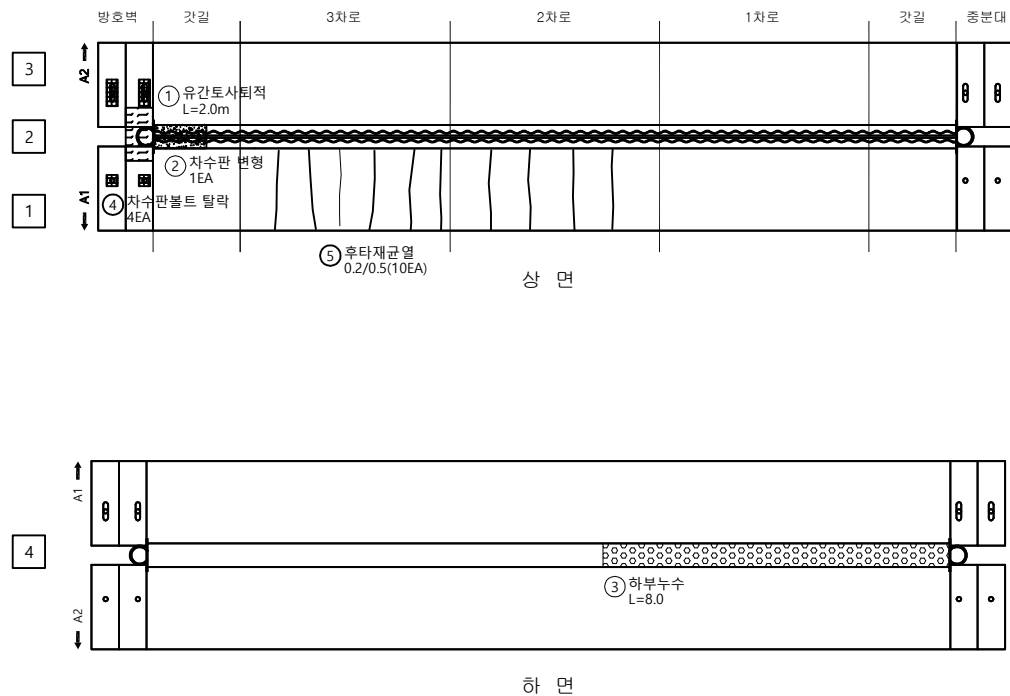
장안천교(부산) 신축이음 A1

| 번호 | 신/구 | 부재명 | 손상현황 | 손상규모 | | | | | | 비고 |
|---|---|---|---|---|---|---|---|---|---|---|
| 3 | 구 | 신축이음 | 하부누수 | | 8.0 | | 1 | m | 8.00 | |
| 5 | 구 | 신축이음 | 후타재 균열 | 0.2 | 0.5 | | 10 | m | 5.00 | |

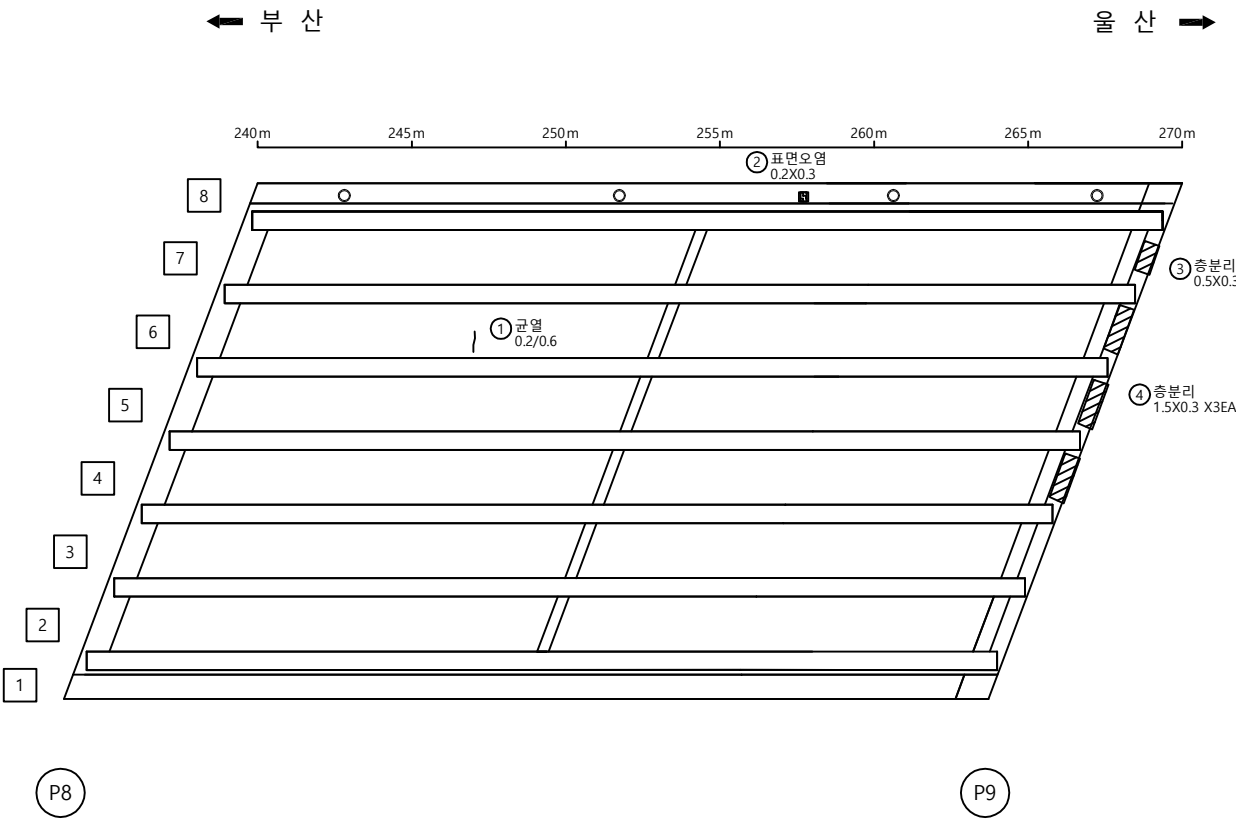
장안천교(부산) 바닥판하면 S9

| 바닥판<br>S9 | | | | | | | | | |
|---|---|---|---|---|---|---|---|---|---|
| 1 | 구 | 바닥판 | 균열 | 0.2 | 0.6 | | 1 | m | 0.60 |

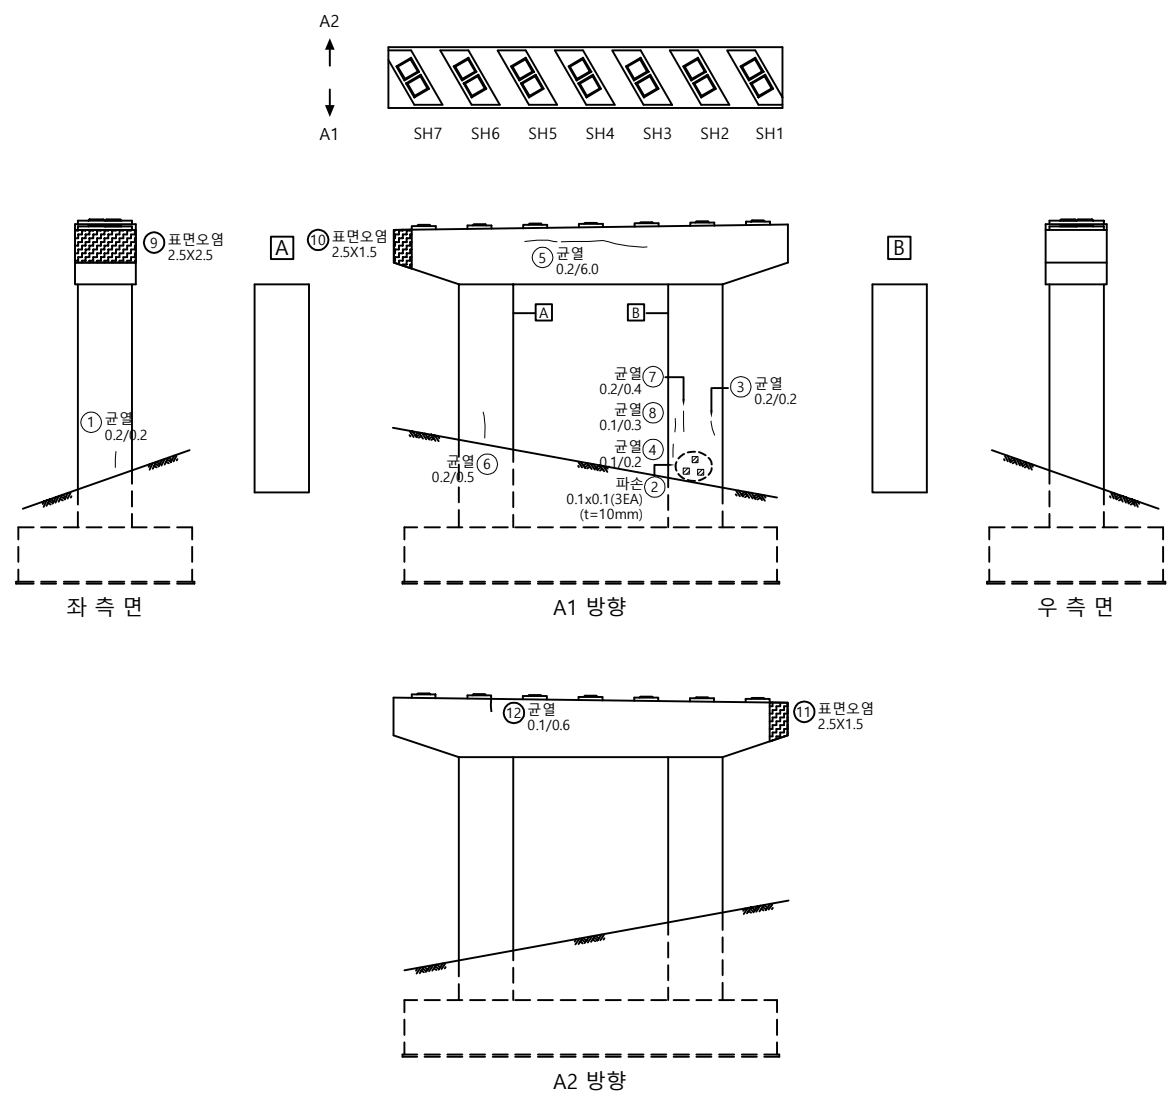
장안천교(부산) 교각 P1

| 교각<br>P1 | | | | | | | | | |
|---|---|---|---|---|---|---|---|---|---|
| 1 | 구 | 교각 | 균열 | 0.2 | 0.2 | | 1 | m | 0.20 |
| 3 | 구 | 교각 | 균열 | 0.2 | 0.2 | | 1 | m | 0.20 |
| 4 | 구 | 교각 | 균열 | 0.1 | 0.2 | | 1 | m | 0.20 |
| 5 | 구 | 교각 | 균열 | 0.2 | 6.0 | | 1 | m | 6.00 |
| 6 | 구 | 교각 | 균열 | 0.2 | 0.5 | | 1 | m | 0.50 |
| 7 | 구 | 교각 | 균열 | 0.2 | 0.4 | | 1 | m | 0.40 |
| 8 | 구 | 교각 | 균열 | 0.1 | 0.3 | | 1 | m | 0.30 |
| 12 | 구 | 교각 | 균열 | 0.1 | 0.6 | | 1 | m | 0.60 |

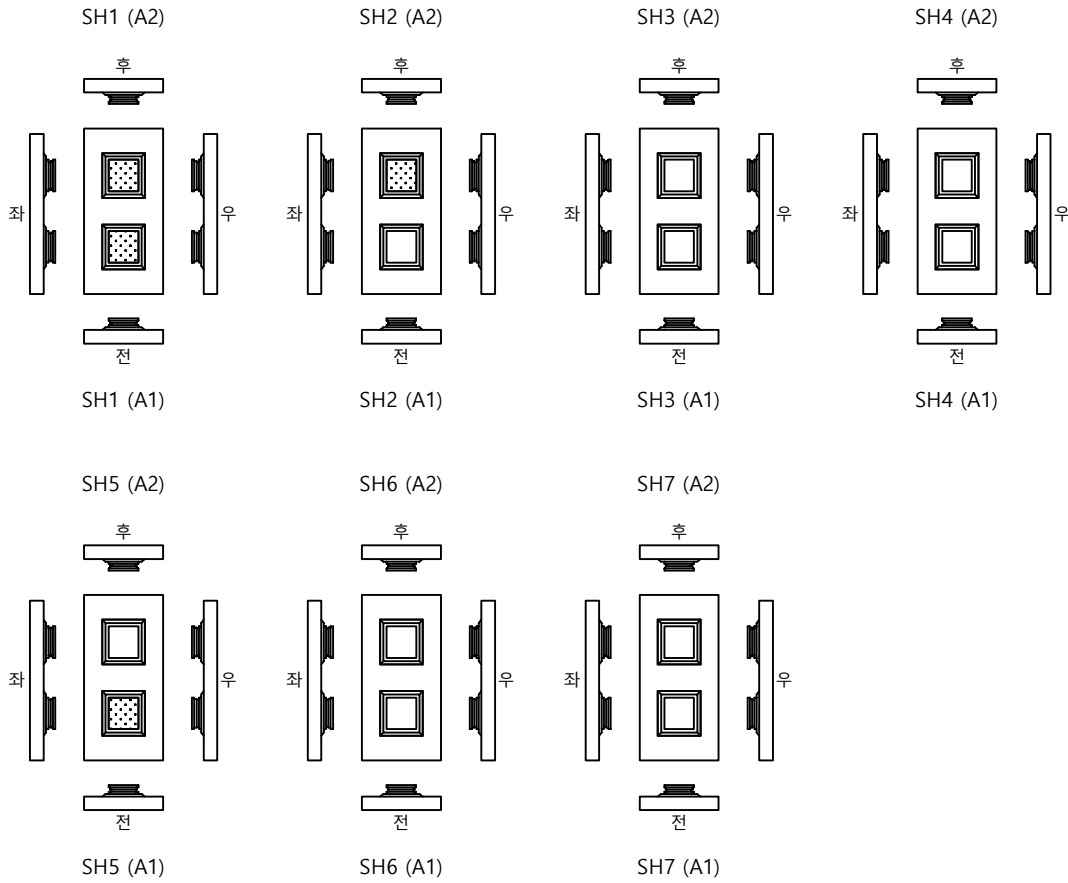
P1

① plate 부식  
4EA

| 번호 | 신/구 | 부재명 | 손 상 현 황 | 손 상 규 모 | | | | | | 비고 |
|---|---|---|---|---|---|---|---|---|---|---|
| 1 | 구 | 교량받침 | plate 부식 | | | | 4 | EA | 4.00 | |

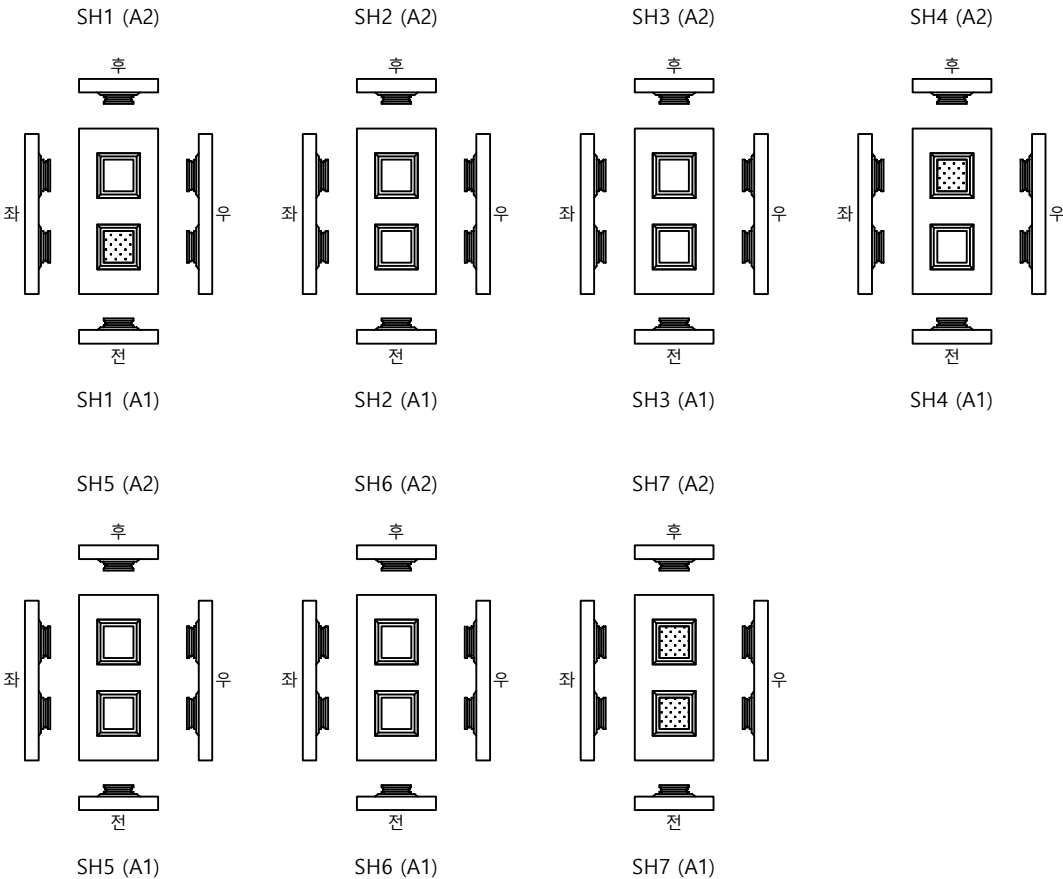
P2

① plate 부식  
4EA

| 번호 | 신/구 | 부재명 | 손 상 현 황 | 손 상 규 모 | | | | | 비고 |
|---|---|---|---|---|---|---|---|---|---|
| 1 | 구 | 교량받침 | plate 부식 | | | | 4 | EA | 4.00 |

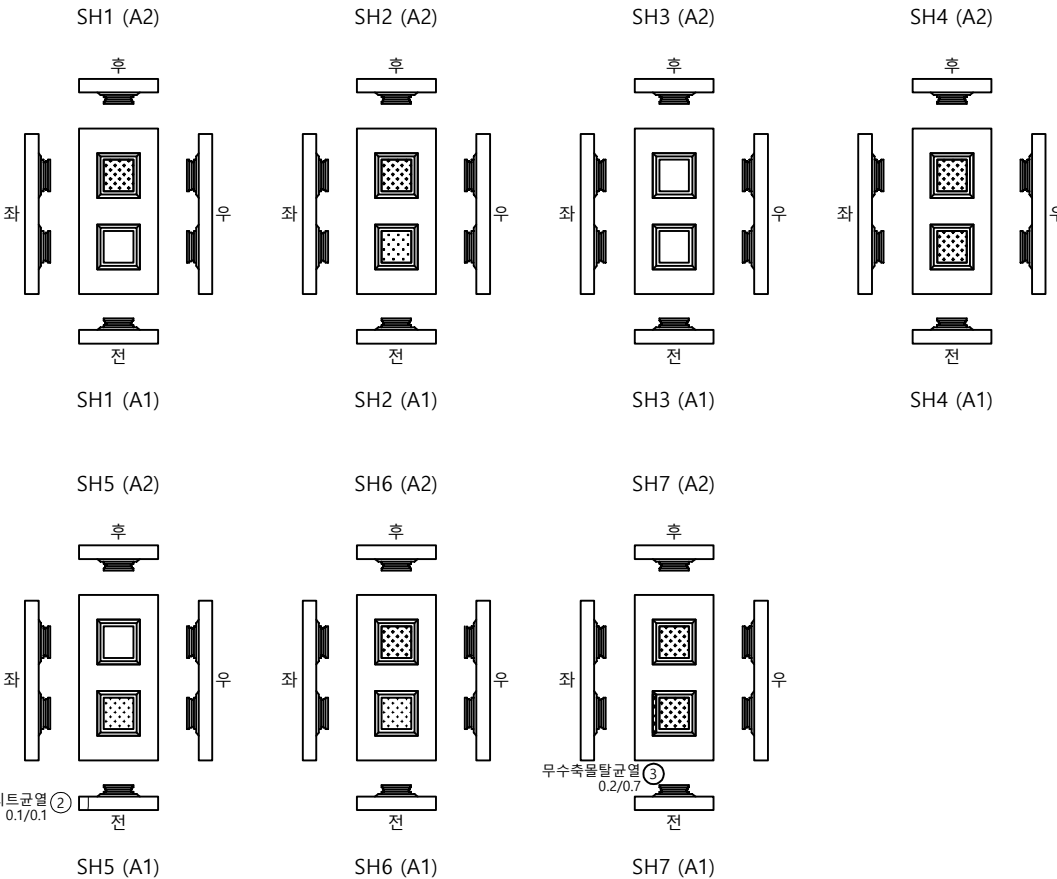
P3

① plate 부식  
10EA

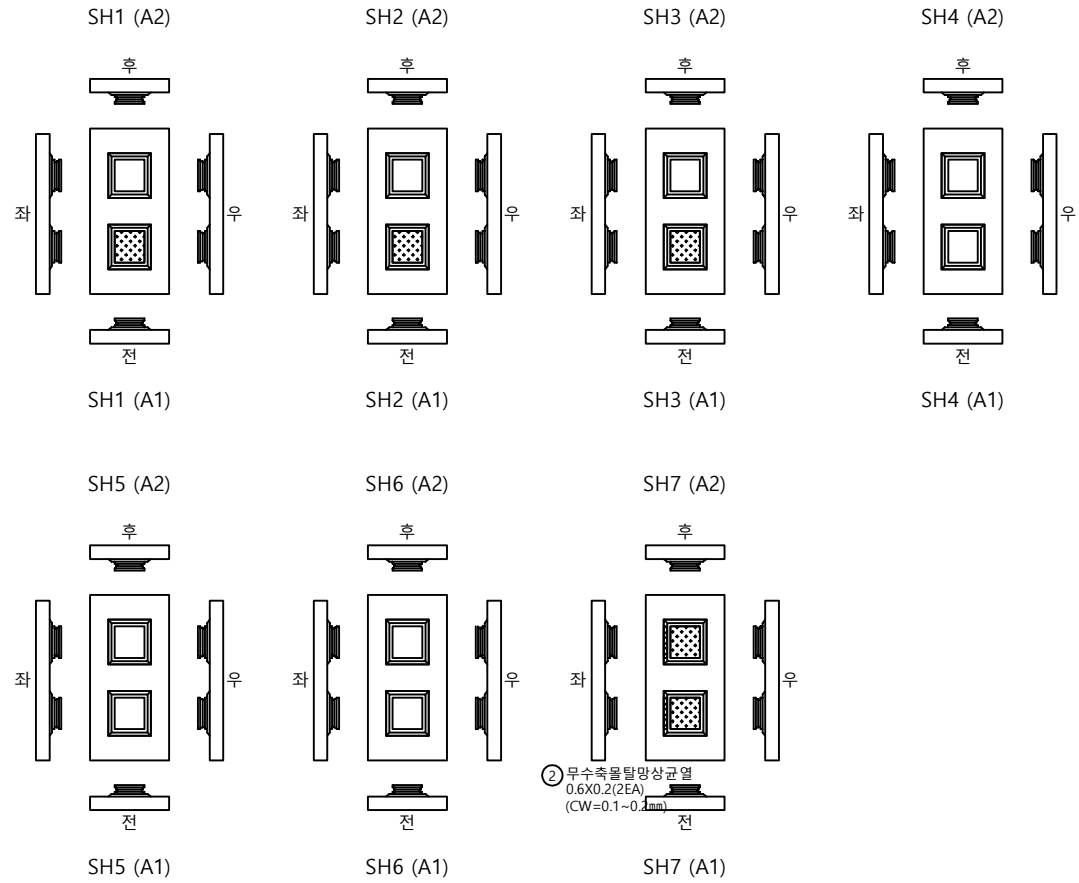
장안천교(부산) 받침장치 P5

① plate 부식  
5EA

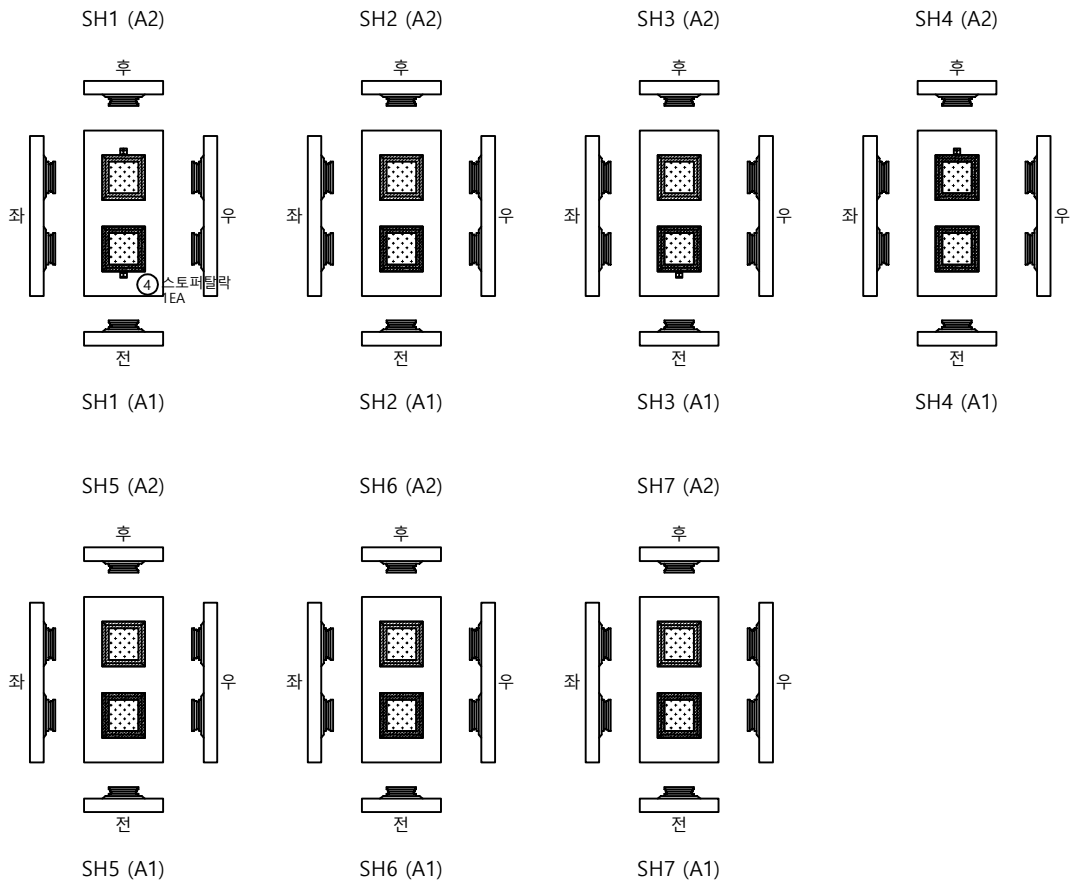
P6

- ① plate 부식(천구간)  
14EA  
② 받침본체 밀림  
14EA  
③ 스토퍼 밀착  
3EA  
④ 스토퍼 탈락  
1EA

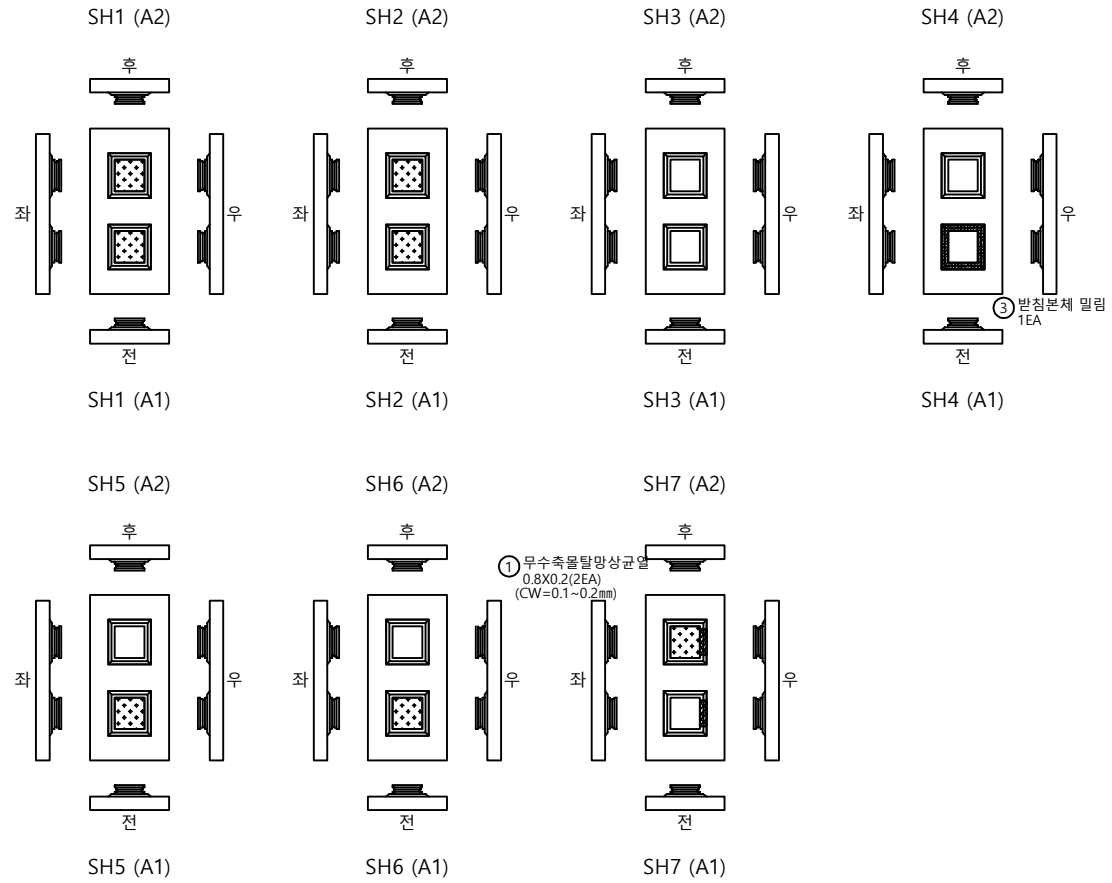
P7

② plate부식  
7EA

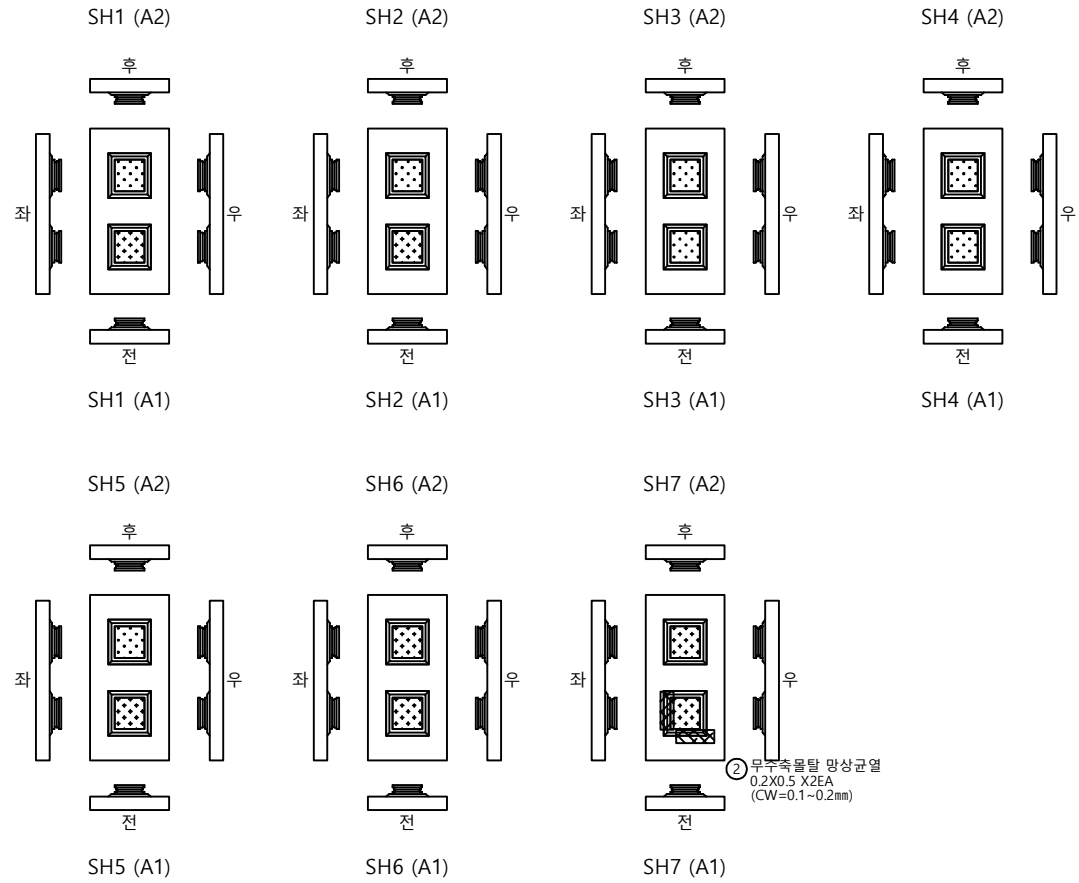
P8

① plate부식  
14EA

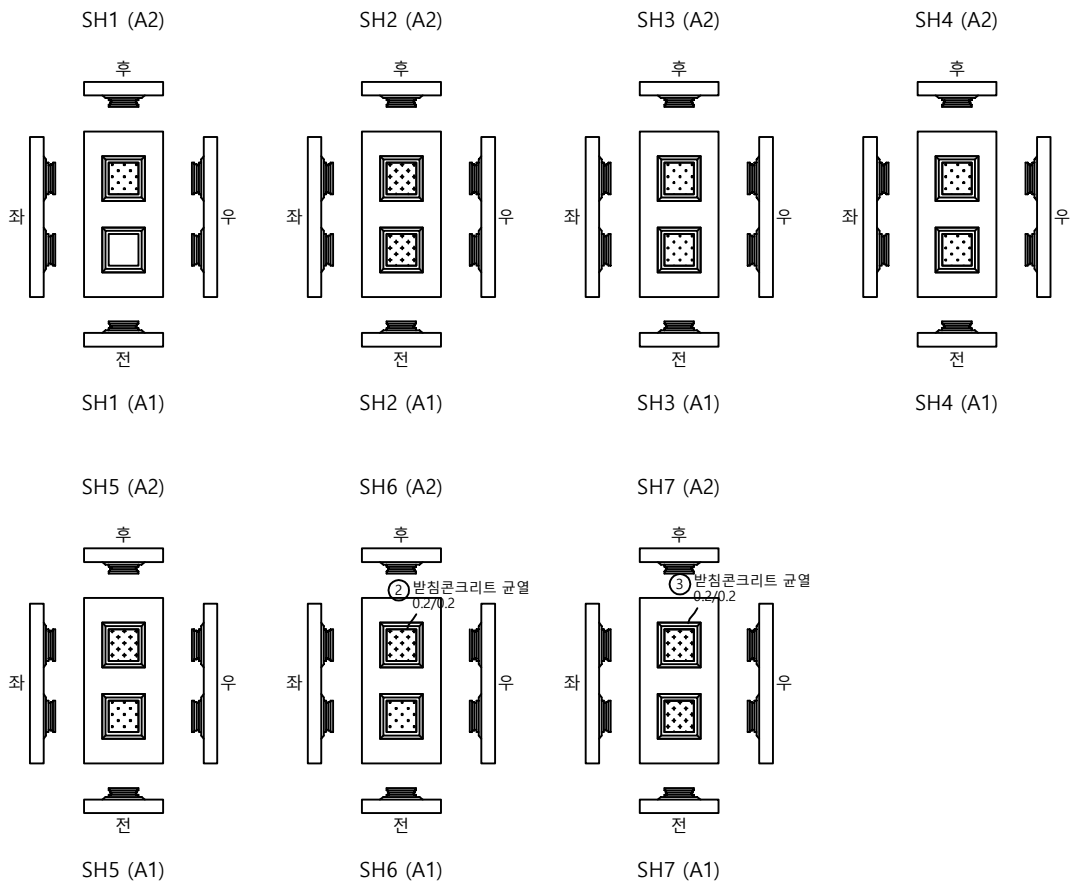
P9

① plate부식  
13EA

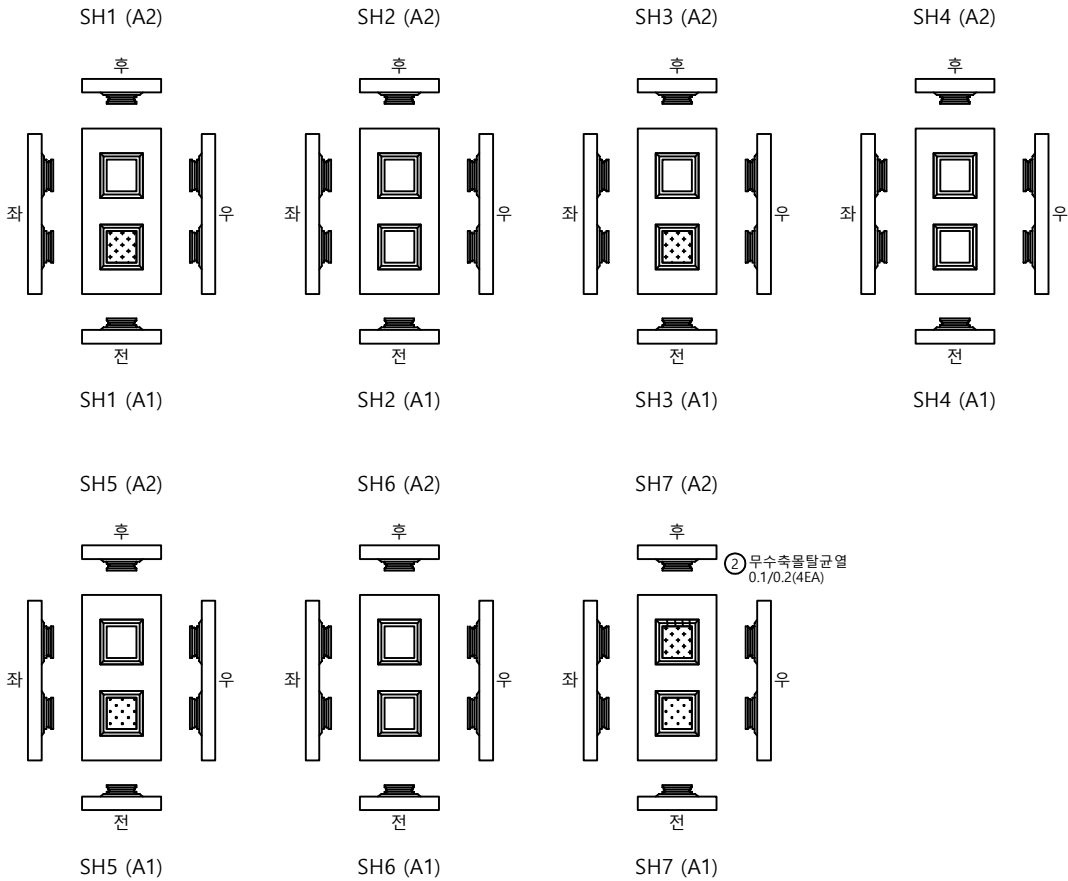
① plate 부식  
SEA

② 무수축물탈균열  
0.1/0.2(4EA)

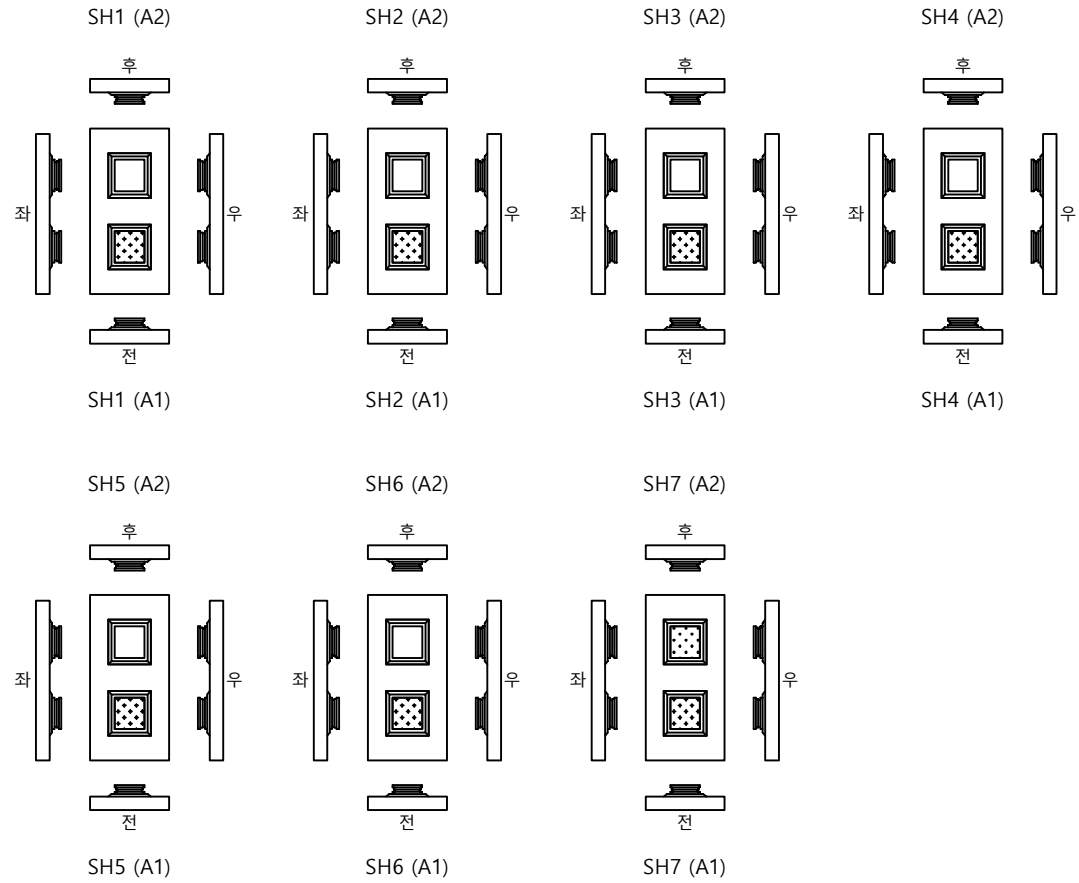
장안천교(부산) 받침장치 P11

① plate 부식  
8EA

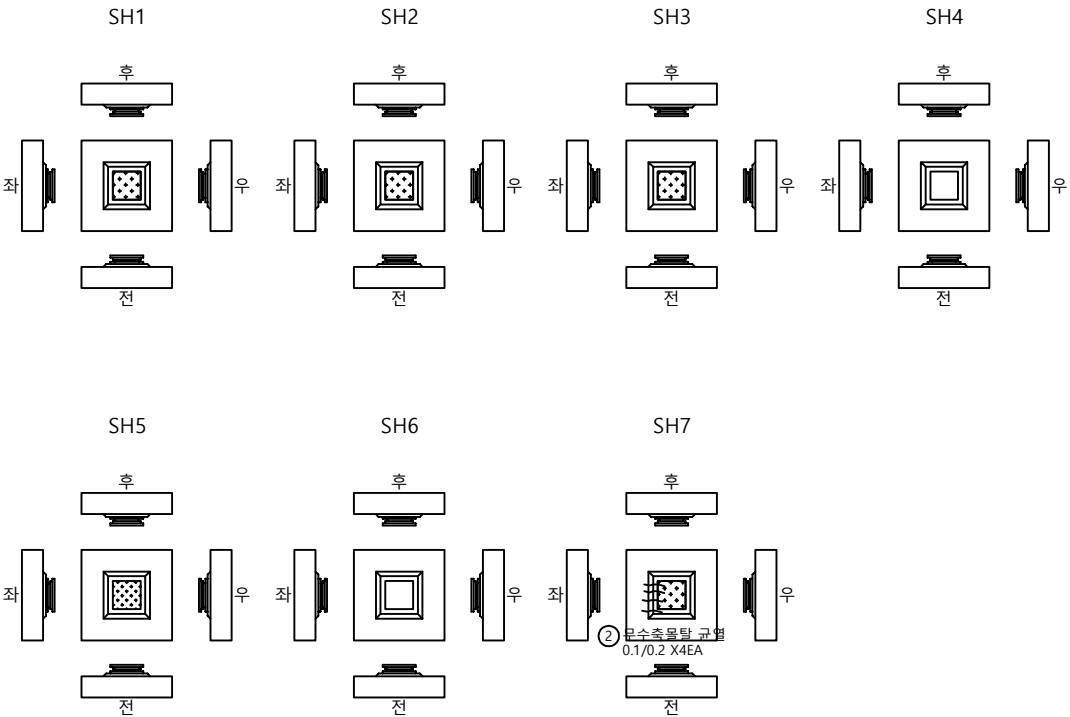
① plate 부식  
SEA

② 무수축물탈 균열  
0.1/0.2 X4EA
