Project Title  
2025년 부산울산선 구조물 정밀안전점검 용역[터널, 교량]

Drawing Title  
기장2터널(울산) 외관조사망도(1 ~ 5 SPAN)

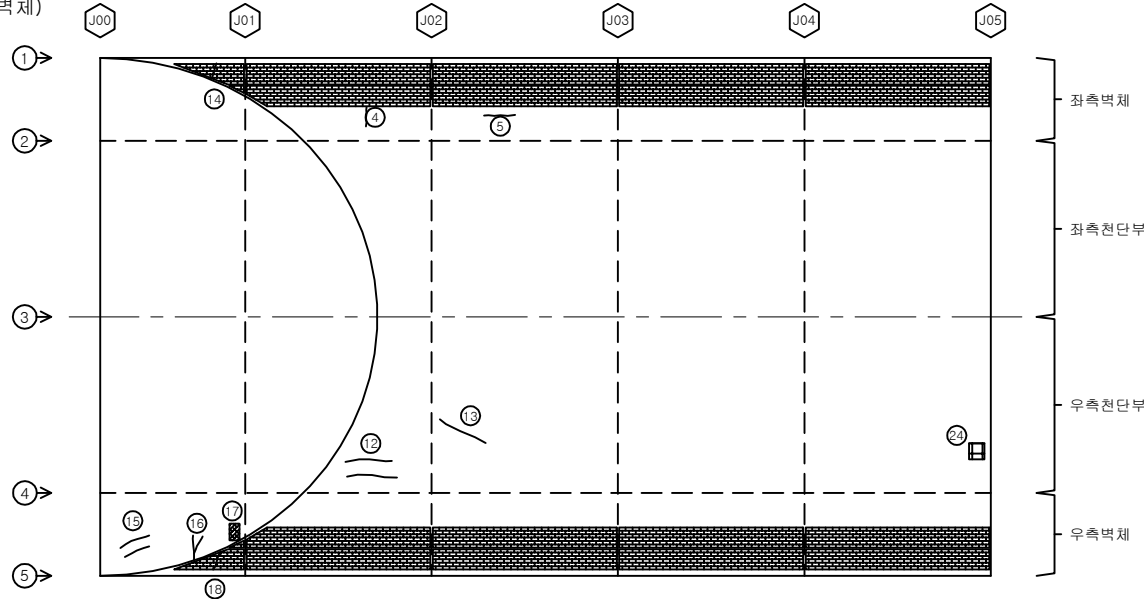
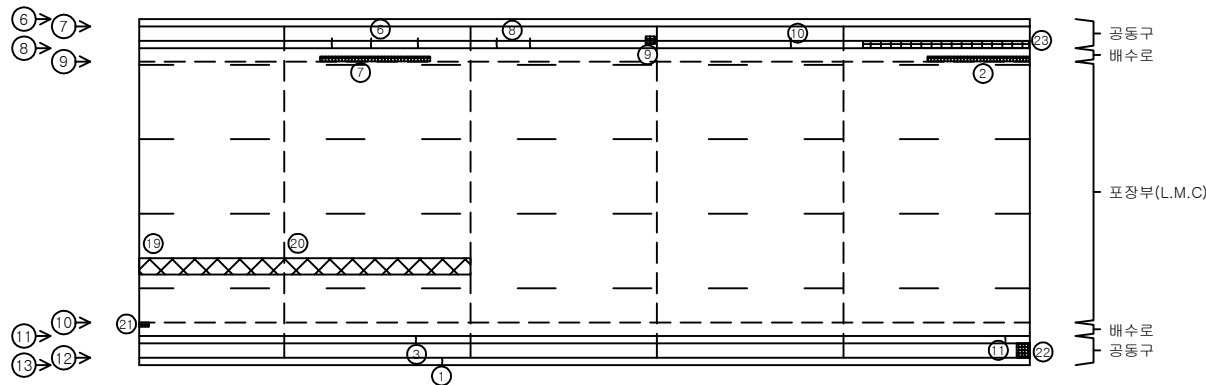
기장2터널  
SPAN.1-5

| 번호 | 신/구 | 부재명 | 손상현황 | 손상규모 | | | | | 비고 |
|---|---|---|---|---|---|---|---|---|---|
| 1 | 구 | 공동구 | 균열 | 0.2 | 0.2 | | 1 | m | 0.20 |
| 2 | 구 | 배수시설 | 파손 | | 0.1 | 5.0 | 1 | m | 0.50 |
| 3 | 구 | 공동구 | 재균열 | 0.2 | 0.5 | | 1 | m | 0.50 |
| 4 | 구 | 측벽부 | 균열 | 0.2 | 0.6 | | 1 | m | 0.60 |
| 5 | 구 | 측벽부 | 균열 | 0.2 | 0.8 | | 1 | m | 0.80 |
| 6 | 구 | 공동구 | 균열 | 0.2 | 0.3 | | 3 | m | 0.90 |
| 7 | 구 | 배수시설 | 파손 | | 0.1 | 5.5 | 1 | m | 0.55 |
| 8 | 구 | 공동구 | 균열 | 0.2 | 0.3 | | 2 | m | 0.60 |
| 9 | 구 | 공동구 | 파손 | | 0.1 | 0.1 | 1 | m | 0.01 |
| 10 | 구 | 공동구 | 균열 | 0.2 | 0.3 | | 1 | m | 0.30 |
| 11 | 구 | 공동구 | 균열 | 0.2 | 0.3 | | 1 | m | 0.30 |
| 12 | 구 | 천단부 | 균열 | 0.2 | 2.5 | | 2 | m | 5.00 |
| 13 | 구 | 천단부 | 균열 | 0.2 | 1.2 | | 1 | m | 1.20 |
| 14 | 구 | 측벽부 | 타일균열 | | | | 5 | EA | 5.00 |
| 15 | 구 | 측벽부 | 균열 | 0.2 | 2.0 | | 2 | m | 4.00 |
| 16 | 구 | 측벽부 | 보수부 재균열 | 0.2 | 3.0 | | 1 | m | 3.00 |
| 17 | 구 | 측벽부 | 타일균열 | 0.1 | 1.5 | 1.0 | 1 | m | 1.50 |
| 18 | 구 | 측벽부 | 타일균열 | | | | 8 | EA | 8.00 |
| 19 | 구 | 포장부 | 포장마모 | | 1.5 | 9.0 | 1 | m | 13.50 |
| 20 | 구 | 포장부 | 포장마모 | | 1.5 | 9.0 | 1 | m | 13.50 |
| 21 | 구 | 배수시설 | 파손 | | 0.1 | 0.3 | 1 | m | 0.03 |
| 22 | 구 | 공동구 | 덮개파손 | | | | 1 | EA | 1.00 |
| 23 | 신 | 공동구 | 파손 | | 8.0 | 0.3 | 1 | m | 2.40 |
| 24 | 신 | 천단부 | 파손 | | 0.1 | 0.2 | 1 | m | 0.02 |

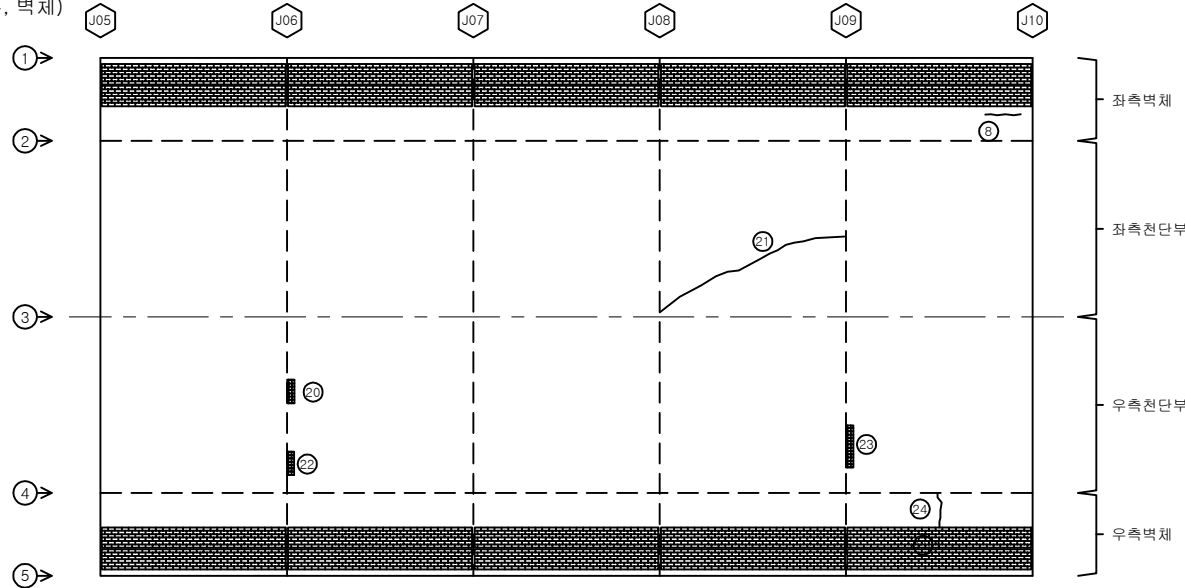
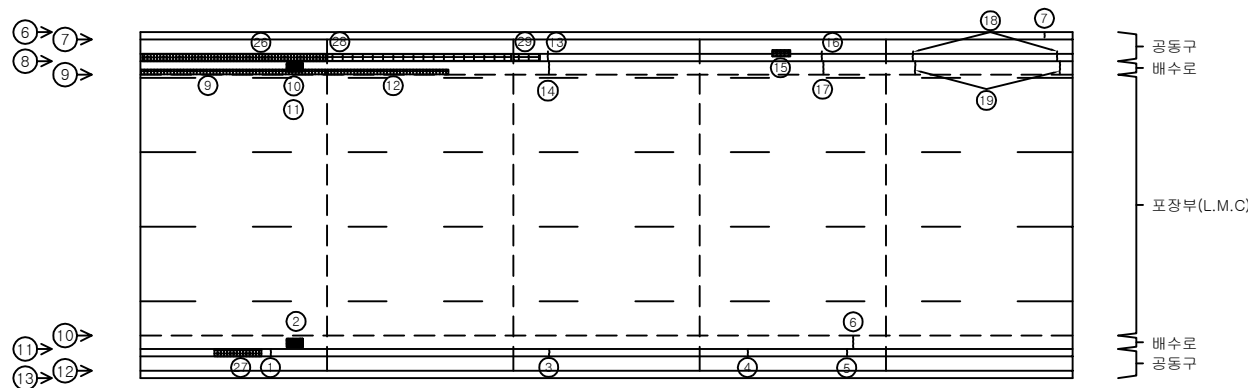
기장2터널  
SPAN.5-10

| 번호 | 선/구 | 부재명 | 손상현황 | 손상규모 | | | | | | 비고 |
|---|---|---|---|---|---|---|---|---|---|---|
| 1 | 구 | 공동구 | 균열 | 0.2 | 0.4 | | 1 | m | 0.40 | |
| 2 | 구 | 배수시설 | 침수구 토사외적 | | | | 1 | EA | 1.00 | |
| 8 | 구 | 측벽부 | 균열 | 0.2 | 1.2 | | 1 | m | 1.20 | |
| 9 | 구 | 배수시설 | 파손 | | 0.1 | 9.0 | 1 | m <sup>2</sup> | 0.90 | |
| 20 | 구 | 전단부 | 보수부 박락 | | 0.1 | 1.0 | 1 | m <sup>2</sup> | 0.10 | t=15mm |
| 21 | 구 | 전단부 | 보수부 재균열 | 0.2 | 9.0 | | 1 | m | 9.00 | |
| 23 | 구 | 전단부 | 박락 | | 0.1 | 1.2 | 1 | m <sup>2</sup> | 0.12 | t=15mm |
| 26 | 구 | 공동구 | 파손 | | 9.0 | 0.3 | 1 | m <sup>2</sup> | 2.70 | 손상증가 |

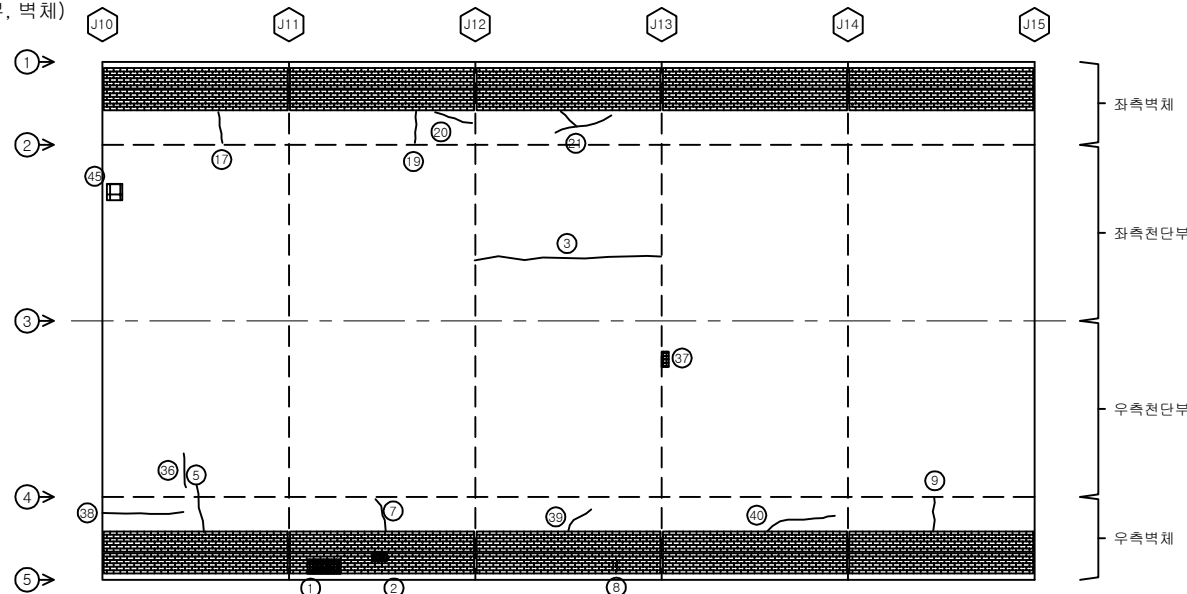
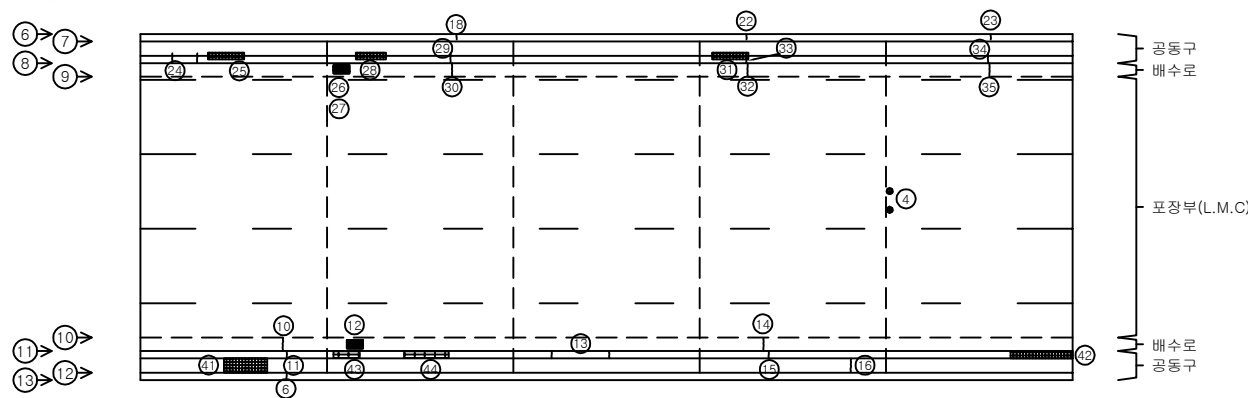
기장2터널  
SPAN.10-15

| 번호 | 신/구 | 부재명 | 손 상 현 황 | 손 상 규 모 | | | | 비고 |
|---|---|---|---|---|---|---|---|---|
| 1 | 구 | 측벽부 | 타일파손 및 탈락 | | | | 12 EA | 12.00 |
| 3 | 구 | 천단부 | 보수부 재균열 | 0.2 | 9.0 | | 1 m | 9.00 |
| 5 | 구 | 측벽부 | 보수부 재균열 | 0.2 | 4.0 | | 1 m | 4.00 |
| 17 | 구 | 측벽부 | 균열 | 0.3 | 2.0 | | 1 m | 2.00 |
| 37 | 구 | 천단부 | 박락 | | 0.1 | 0.3 | 1 m <sup>2</sup> | 0.03 t=15mm |
| 45 | 신 | 천단부 | 박락 | | 0.1 | 0.2 | 1 m <sup>2</sup> | 0.02 t=20mm |

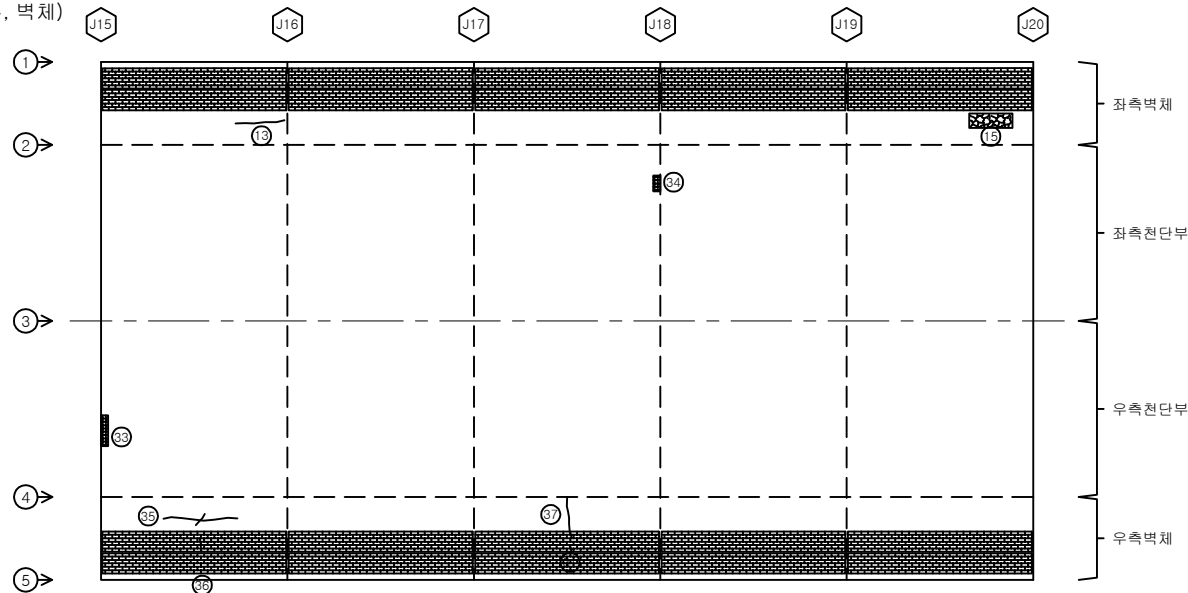
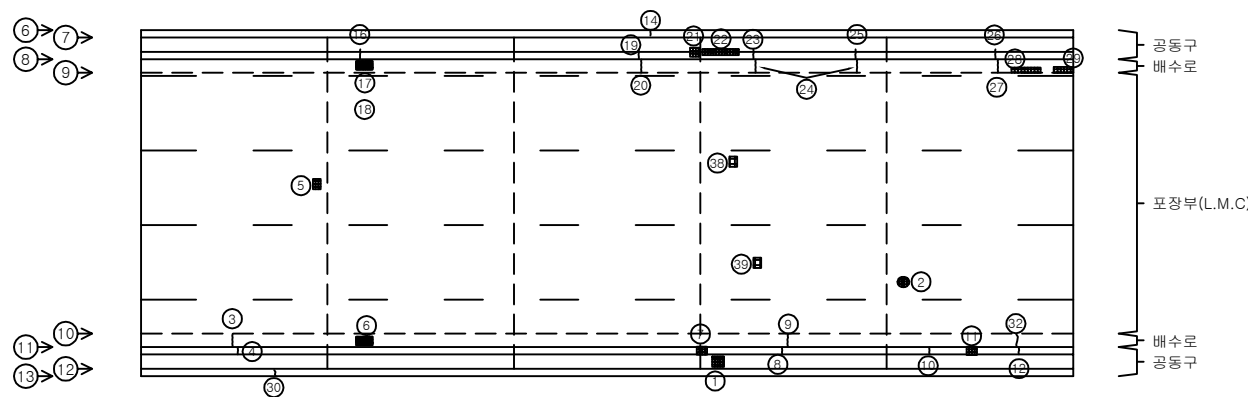
| 기장2터널 | | | | | | | | | | |
|---|---|---|---|---|---|---|---|---|---|---|
| SPAN.15-20 | | | | | | | | | | |

| 기장2터널 | | | | | | | | | | |
|---|---|---|---|---|---|---|---|---|---|---|
| 1 | 구 | 공동구 | 덮개파손 | | | | 1 | EA | 1.00 | |
| 13 | 구 | 측벽부 | 균열 | 0.2 | 2.0 | | 1 | m | 2.00 | |
| 15 | 구 | 측벽부 | 양상균열 | 0.1 | 1.0 | 2.0 | 1 | m | 2.00 | |
| 33 | 구 | 천단부 | 보수부 박락 | | 0.1 | 1.0 | 1 | m | 0.10 | t=15mm |
| 34 | 구 | 천단부 | 보수부 박락 | | 0.1 | 0.4 | 1 | m | 0.04 | t=15mm |
| 35 | 구 | 측벽부 | 보수부 재균열 | 0.2 | 3.0 | | 1 | m | 3.00 | |

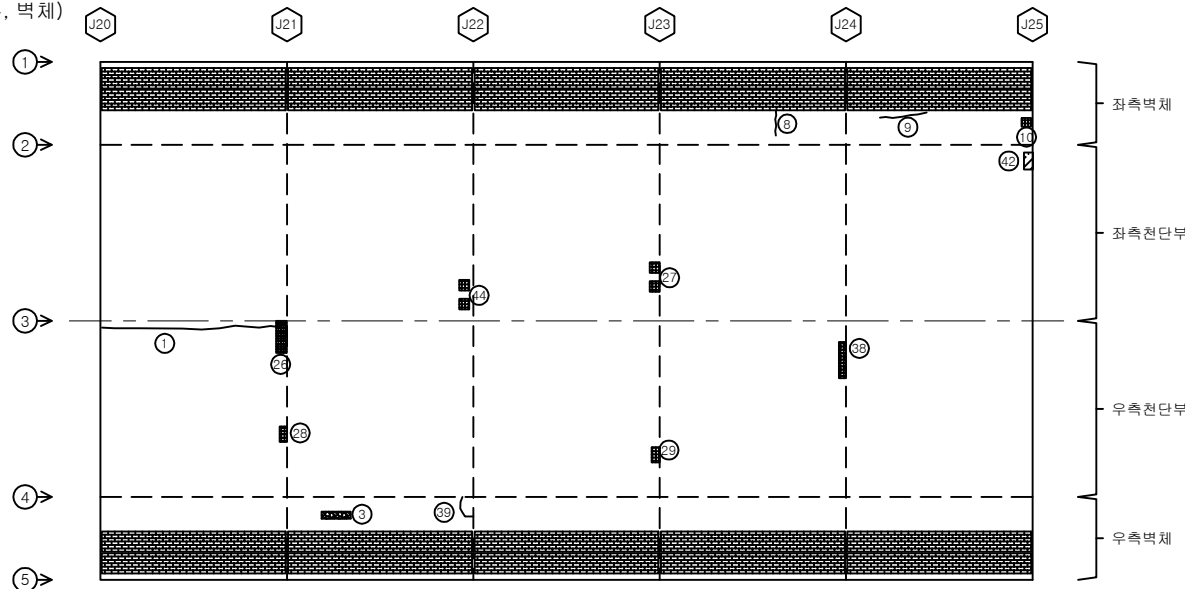
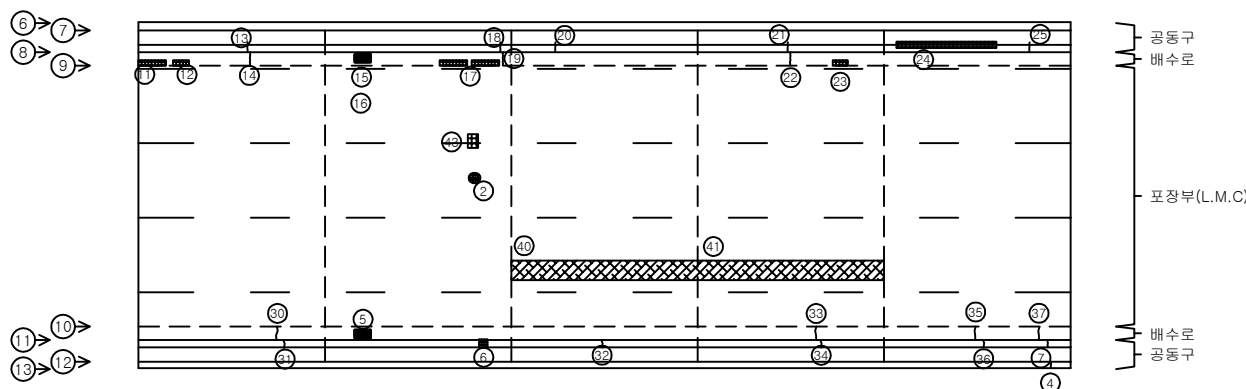
SPAN.20-25

| 번호 | 신/구 | 부재명 | 손상현황 | 손상규모 | | | | | 비고 |
|---|---|---|---|---|---|---|---|---|---|
| 1 | 구 | 천단부 | 보수부재균열 | 0.2 | 9.0 | | 1 | m | 9.00 |
| 3 | 구 | 측벽부 | 망상균열 | 0.1 | 0.5 | 2.0 | 1 | m <sup>2</sup> | 1.00 |
| 26 | 구 | 천단부 | 박락 | | 0.1 | 1.0 | 1 | m <sup>2</sup> | 0.10<br>t=15mm |
| 38 | 구 | 천단부 | 박락 | | 0.1 | 0.7 | 1 | m <sup>2</sup> | 0.07<br>t=15mm |
| 40 | 구 | 포장부 | 망상균열 | 0.2 | 2.0 | 9.0 | 1 | m <sup>2</sup> | 18.00 |
| 41 | 구 | 포장부 | 망상균열 | 0.2 | 2.0 | 9.0 | 1 | m <sup>2</sup> | 18.00 |
| 42 | 구 | 천단부 | 충분리 | | 0.1 | 0.3 | 1 | m <sup>2</sup> | 0.03 |

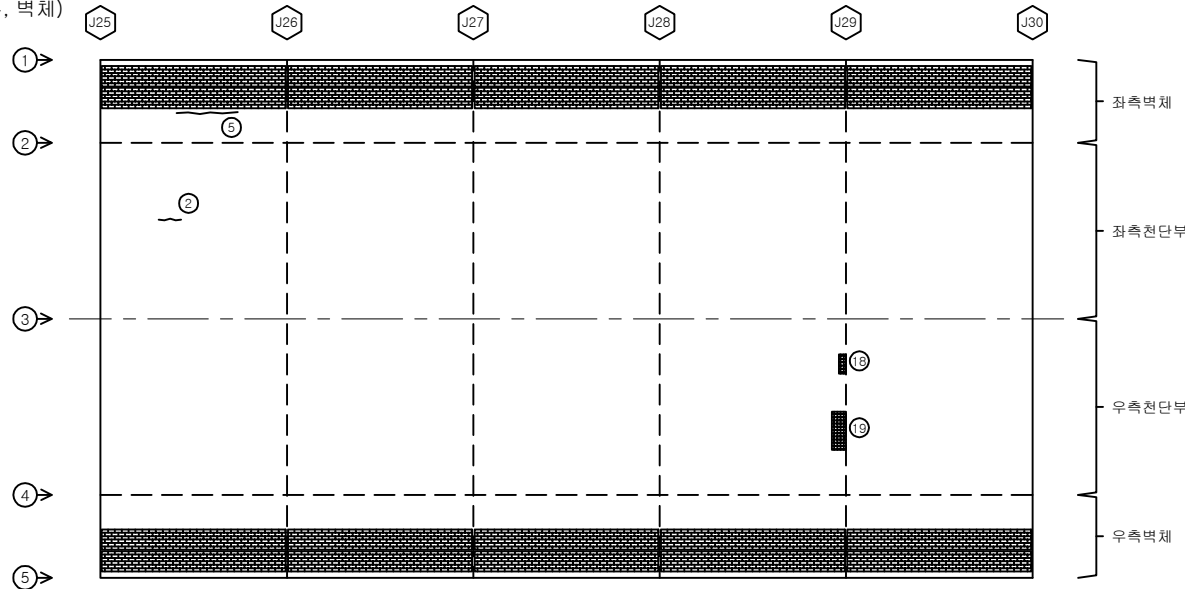
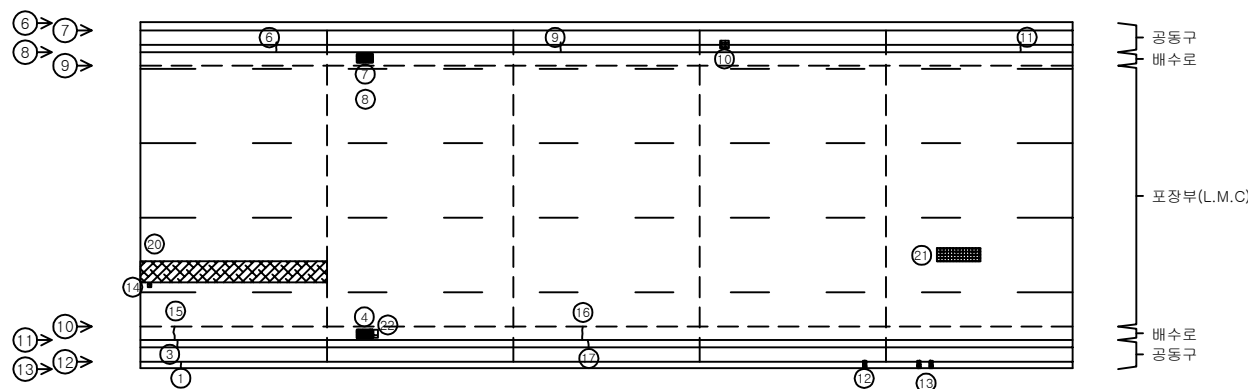
기장2터널  
SPAN.25-30

| 번호 | 신/구 | 부재명 | 손상 현황 | 손상 규모 | | | | | | 비고 |
|---|---|---|---|---|---|---|---|---|---|---|
| 2 | 구 | 천단부 | 균열 | 0.2 | 0.4 | | 1 | m | 0.40 | |
| 5 | 구 | 측벽부 | 균열 | 0.2 | 3.0 | | 1 | m | 3.00 | |
| 18 | 구 | 천단부 | 보수부 박락 | 0.1 | 0.3 | | 1 | m³ | 0.03 | |
| 19 | 구 | 천단부 | 보수부 박락 | 0.2 | 1.4 | | 1 | m³ | 0.28 | |
| 20 | 구 | 포장부 | 망상균열 | 0.2 | 2.0 | 9.0 | 1 | m³ | 18.00 | |
| 21 | 구 | 포장부 | 포장파손 | 0.3 | 1.5 | | 1 | m³ | 0.45 | |

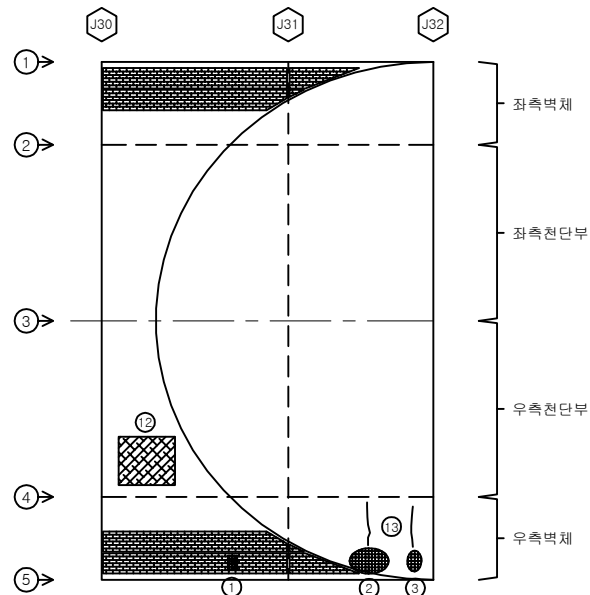
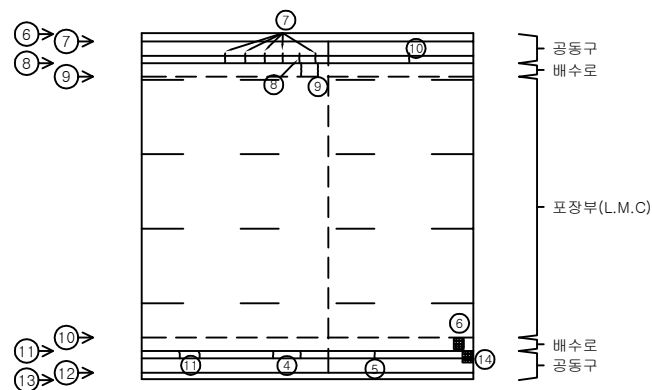
#### SPAN.30-32

| 번호 | 선/구 | 부재명 | 손상현황 | 손상규모 | | | | | 비고 |
|---|---|---|---|---|---|---|---|---|---|
| 1 | 구 | 측벽부 | 타일균열 | | | | 4 | EA | 4.00 |
| 2 | 구 | 측벽부 | 타일균열 | | | | 13 | EA | 13.00 |
| 12 | 구 | 천단부 | 양상균열 | 0.2 | 3.0 | 3.0 | 1 | m | 9.00 |
| 13 | 구 | 측벽부 | 균열 | 0.2 | 2.0 | | 2 | m | 4.00 |

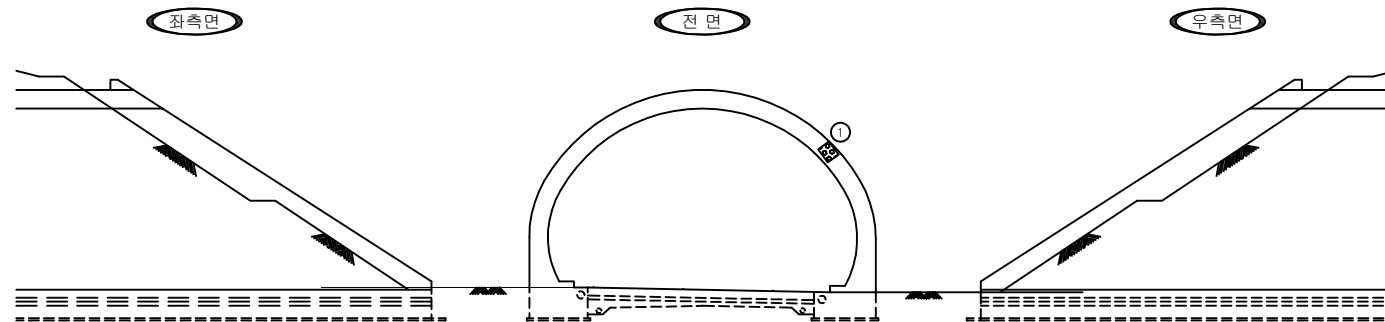
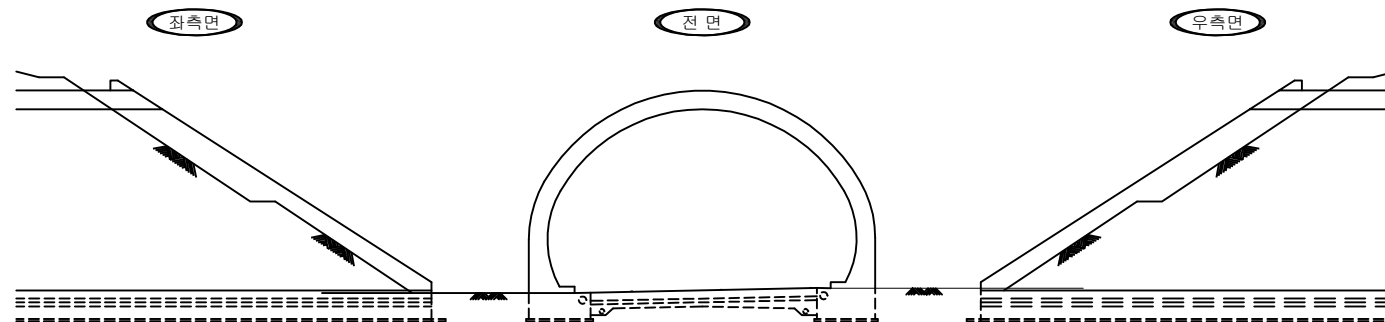
기장2터널  
시종점부 갱구부

| 번호 | 선/구 | 부재명 | 손상 현황 | 손상 규모 | | | | | | 비고 |
|---|---|---|---|---|---|---|---|---|---|---|
| 1 | 선 | 경문 | 벽타 | | 0.2 | 0.3 | 1 | m <sup>2</sup> | 0.06 | |

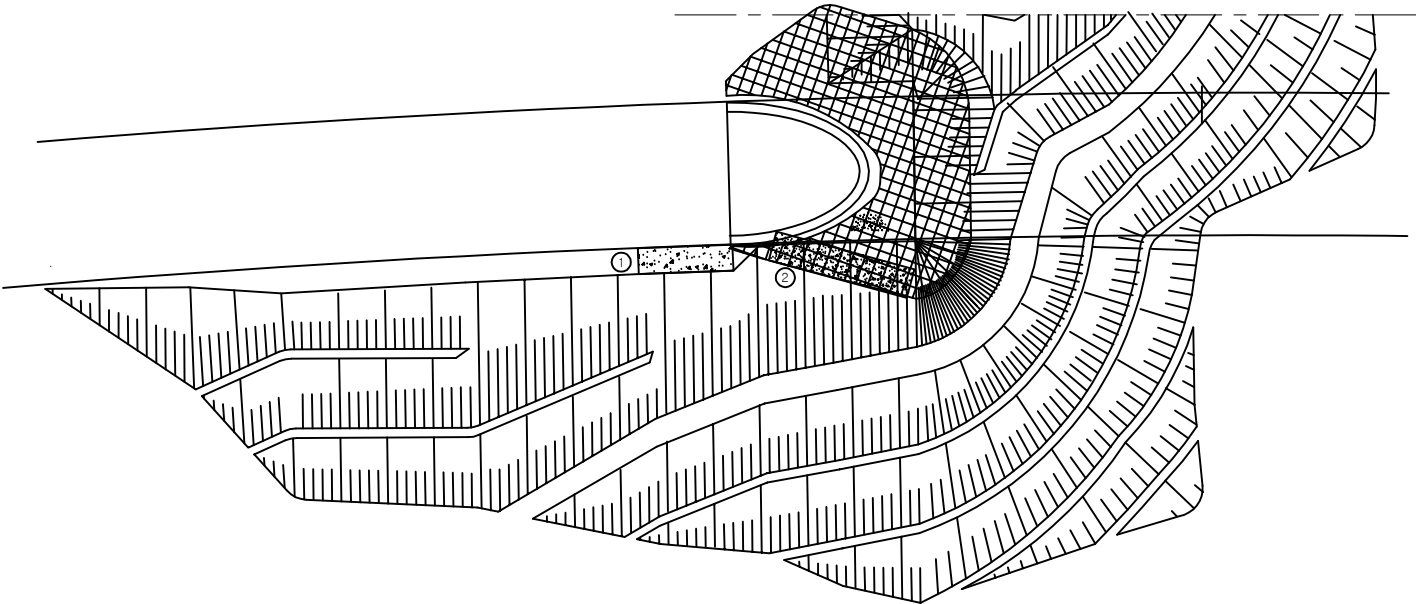
기장2터널  
시점부 사면

| 번호 | 선/구 | 부재명 | 손 상 현 황 | 손 상 규 모 | | | | | | 비고 |
|---|---|---|---|---|---|---|---|---|---|---|
| 1 | 구 | 배수로 | 토사퇴적 | | 1.0 | 10.0 | 1 | ㎡ | 10.00 | |
| 2 | 구 | 사면 | 표층유실 | | 2.0 | 10.0 | 1 | ㎡ | 20.00 | |
