### 해운대터널

2025년 부산울산선 구조물 정밀안전점검 용역[터널, 교량]

해운대터널(울산) 외관조사망도(1 ~ 5 SPAN)

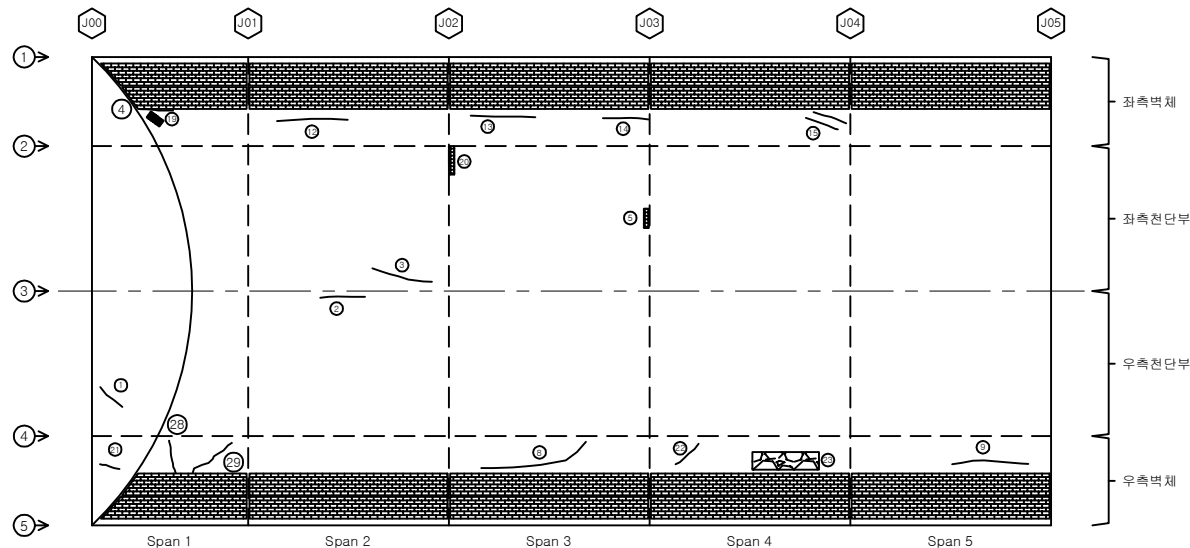
## 라이닝(천단부, 벽체)

| 번호 | 신/구 | 부재명 | 손 상 현 황 | 손 상 규 모 | | | | | | 비고 |
|---|---|---|---|---|---|---|---|---|---|---|
| 1 | 구 | 천단부 | 균열 | 0.2 | 1.0 | | 1 | m | 1.00 | |
| 2 | 구 | 천단부 | 균열 | 0.2 | 1.0 | | 1 | m | 1.00 | |
| 3 | 구 | 천단부 | 보수부재균열 | 0.2 | 2.5 | | 1 | m | 2.50 | |
| 4 | 구 | 측벽부 | 균열 | 0.3 | 1.5 | | 1 | m | 1.50 | |
| 5 | 구 | 천단부 | 박락 | | 0.1 | 0.4 | 1 | m <sup>2</sup> | 0.04 | |
| 8 | 구 | 측벽부 | 균열 | 0.2 | 7.0 | | 1 | m | 7.00 | |
| 9 | 구 | 측벽부 | 균열 | 0.2 | 2.0 | | 1 | m | 2.00 | |
| 12 | 구 | 측벽부 | 균열 | 0.2 | 3.0 | | 1 | m | 3.00 | |
| 13 | 구 | 측벽부 | 균열 | 0.2 | 2.0 | | 1 | m | 2.00 | |
| 14 | 구 | 측벽부 | 균열 | 0.2 | 1.0 | | 1 | m | 1.00 | |
| 15 | 구 | 측벽부 | 균열 | 0.2 | 1.8 | | 2 | m | 3.60 | |
| 19 | 구 | 측벽부 | 백태 | | 0.1 | 0.5 | 1 | m <sup>2</sup> | 0.05 | |
| 20 | 구 | 천단부 | 박락 | | 0.1 | 0.8 | 1 | m <sup>2</sup> | 0.08 | |
| 21 | 구 | 측벽부 | 균열 | 0.2 | 1.0 | | 1 | m | 1.00 | |
| 22 | 구 | 측벽부 | 균열 | 0.2 | 1.5 | | 1 | m | 1.50 | |
| 23 | 구 | 측벽부 | 망상균열 | 0.1 | 2.5 | 0.5 | 1 | m <sup>2</sup> | 1.25 | |
| 28 | 구 | 측벽부 | 균열 | 0.2 | 1 | | 1 | m | 1.00 | |
| 29 | 구 | 측벽부 | 균열 | 0.3 | 1.5 | | 1 | m | 1.50 | |

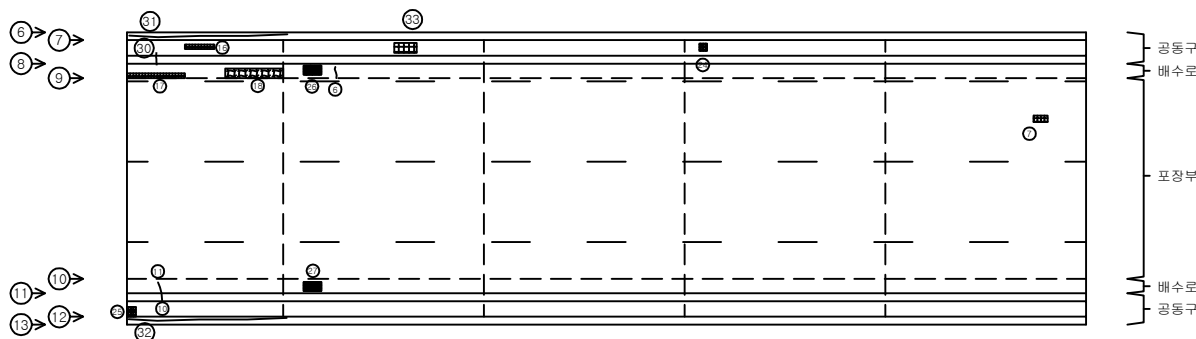
## 포장부, 공동구, 배수로

| 번호 | 신/구 | 부재명 | 손 상 현 황 | 손 상 규 모 | | | | | | 비고 |
|---|---|---|---|---|---|---|---|---|---|---|
| 6 | 구 | 배수시설 | 측구 균열 | 0.3 | 0.5 | | 1 | m | 0.50 | |
| 7 | 구 | 포장부 | 파손 | | 0.1 | 0.2 | 1 | m <sup>2</sup> | 0.02 | |
| 10 | 구 | 공동구 | 균열 | 0.5 | 0.3 | | 1 | m | 0.30 | |
| 11 | 구 | 배수시설 | 측구 균열 | 0.5 | 0.6 | | 1 | m | 0.60 | |
| 16 | 구 | 공동구 | 파손 | | 0.1 | 0.9 | 1 | m <sup>2</sup> | 0.09 | |
| 17 | 구 | 배수시설 | 파손 | | 0.1 | 2.0 | 1 | m <sup>2</sup> | 0.20 | |
| 18 | 구 | 배수시설 | 측구 망상균열 | | 0.2 | 2.0 | 1 | m <sup>2</sup> | 0.40 | |
| 24 | 구 | 공동구 | 덜게파손 | | | | 1 | EA | 1.00 | |
| 25 | 구 | 공동구 | 덜게파손 | | | | 1 | EA | 1.00 | |
| 26 | 구 | 배수시설 | 집수구 토사퇴적 | | | | 1 | EA | 1.00 | |
| 27 | 구 | 배수시설 | 집수구 토사퇴적 | | | | 1 | EA | 1.00 | |
| 30 | 구 | 공동구 | 균열 | 0.3 | 0.4 | | 1 | m | 0.40 | |
| 31 | 신 | 공동구 | 시공이음균열 | 0.3 | 9.0 | | 1 | m | 9.00 | |
| 32 | 신 | 공동구 | 시공이음균열 | 0.3 | 9.0 | | 1 | m | 9.00 | |
| 33 | 신 | 공동구 | 덜게탈락 | | | | 2 | EA | 2.00 | |

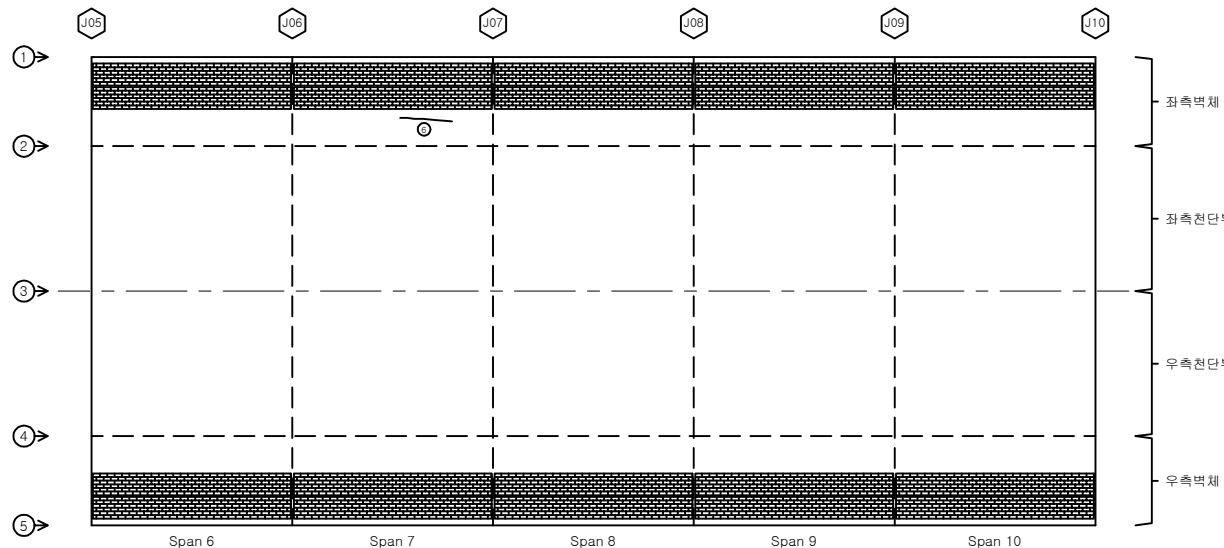
■ 라이닝(천단부, 벽체)

| 번호 | 신/구 | 부재명 | 손 상 현 황 | 손 상 규 모 | | | | | 비고 |
|---|---|---|---|---|---|---|---|---|---|
| 6 | 구 | 측벽부 | 관열 | 0.2 | 1.0 | | 1 | m | 1.00 |

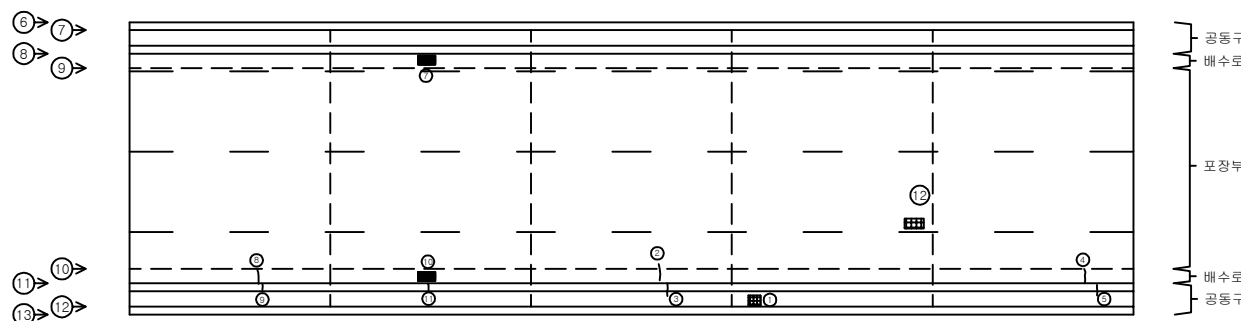
■ 포장부, 공동구, 배수로

| 번호 | 신/구 | 부재명 | 손 상 현 황 | 손 상 규 모 | | | | | 비고 |
|---|---|---|---|---|---|---|---|---|---|
| 1 | 구 | 공동구 | 덮개파손 | | | | 1 | EA | 1.00 |
| 2 | 구 | 배수시설 | 측구 균열 | 0.3 | 0.6 | | 1 | m | 0.60 |
| 3 | 구 | 공동구 | 관열 | 0.3 | 0.4 | | 1 | m | 0.40 |
| 4 | 구 | 배수시설 | 측구 균열 | 0.3 | 0.6 | | 1 | m | 0.60 |
| 5 | 구 | 공동구 | 관열 | 0.3 | 0.4 | | 1 | m | 0.40 |
| 7 | 구 | 배수시설 | 집수구 토사퇴적 | | | | 1 | EA | 1.00 |
| 8 | 구 | 배수시설 | 측구 균열 | 0.2 | 0.6 | | 1 | m | 0.60 |
| 9 | 구 | 공동구 | 관열 | 0.2 | 0.3 | | 1 | m | 0.30 |
| 10 | 구 | 배수시설 | 집수구 토사퇴적 | | | | 1 | EA | 1.00 |
| 11 | 구 | 공동구 | 관열 | 0.3 | 0.3 | | 1 | m | 0.30 |
| 12 | 신 | 포장부 | 포장 파손 | | 0.3 | 0.3 | 1 | m | 0.09 |

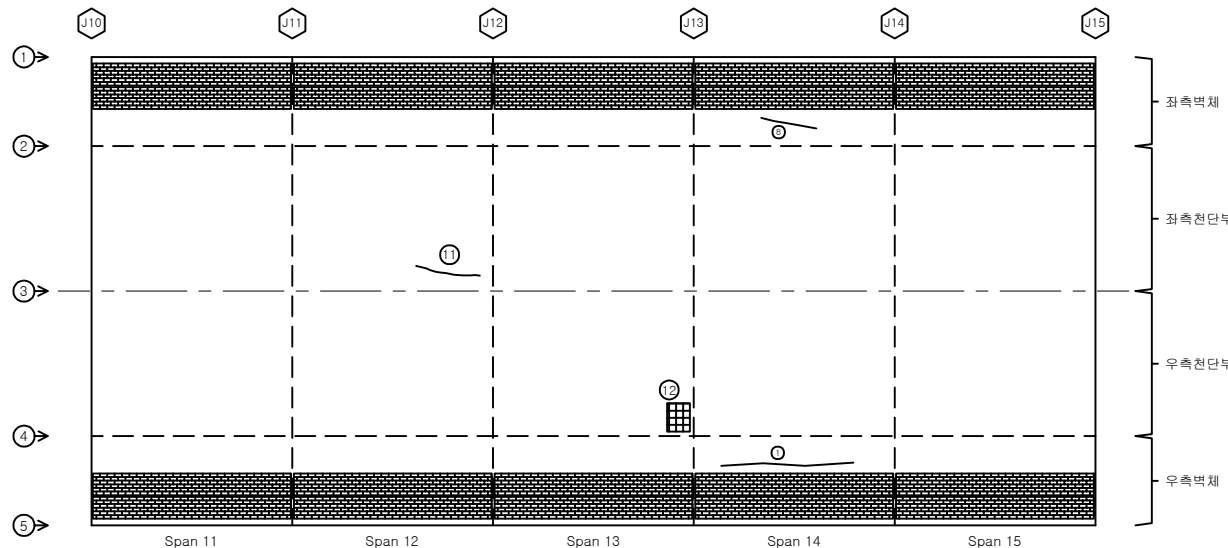
라이닝(천단부, 벽체)

| 번호 | 선/구 | 부재명 | 손상현황 | 손상규모 | | | | | 비고 |
|---|---|---|---|---|---|---|---|---|---|
| 1 | 구 | 측벽부 | 균열 | 0.2 | 6.0 | | 1 | m | 6.00 |
| 8 | 구 | 측벽부 | 균열 | 0.2 | 2.0 | | 1 | m | 2.00 |
| 11 | 구 | 천단부 | 균열 | 0.1 | 2.0 | | 1 | m | 2.00 |
| 12 | 신 | 천단부 | 보수부 박리 | | 0.1 | 0.2 | 1 | m <sup>2</sup> | 0.02 |

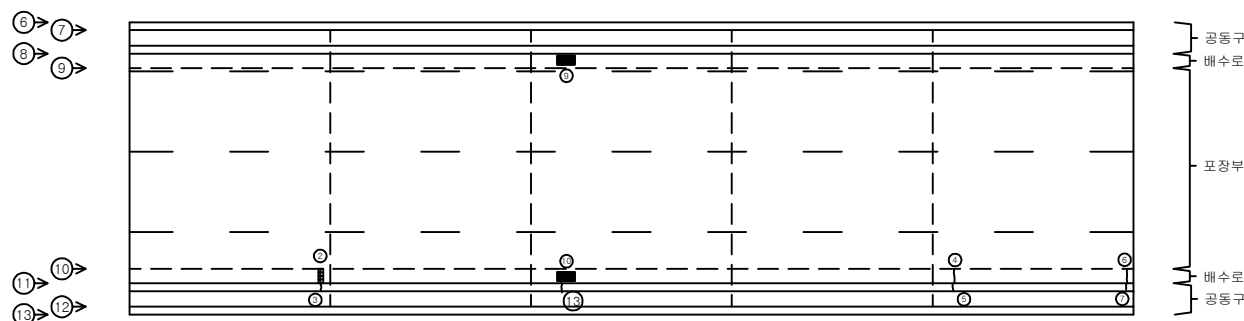
포장부, 공동구, 배수로

| 번호 | 선/구 | 부재명 | 손상현황 | 손상규모 | | | | | 비고 |
|---|---|---|---|---|---|---|---|---|---|
| 2 | 구 | 배수시설 | 파손 | | 0.1 | 0.3 | 1 | m <sup>2</sup> | 0.03 |
| 3 | 구 | 공동구 | 균열 | 0.3 | 0.4 | | 1 | m | 0.40 |
| 4 | 구 | 배수시설 | 측구 균열 | 0.3 | 0.6 | | 1 | m | 0.60 |
| 5 | 구 | 공동구 | 균열 | 0.3 | 0.4 | | 1 | m | 0.40 |
| 6 | 구 | 배수시설 | 측구 균열 | 0.3 | 0.6 | | 1 | m | 0.60 |
| 7 | 구 | 공동구 | 균열 | 0.3 | 0.4 | | 1 | m | 0.40 |
| 9 | 구 | 배수시설 | 집수구 토사퇴적 | | | | 1 | EA | 1.00 |
| 10 | 구 | 배수시설 | 집수구 토사퇴적 | | | | 1 | EA | 1.00 |
| 13 | 신 | 공동구 | 균열 | 0.2 | 0.4 | | 1 | m | 0.40 |

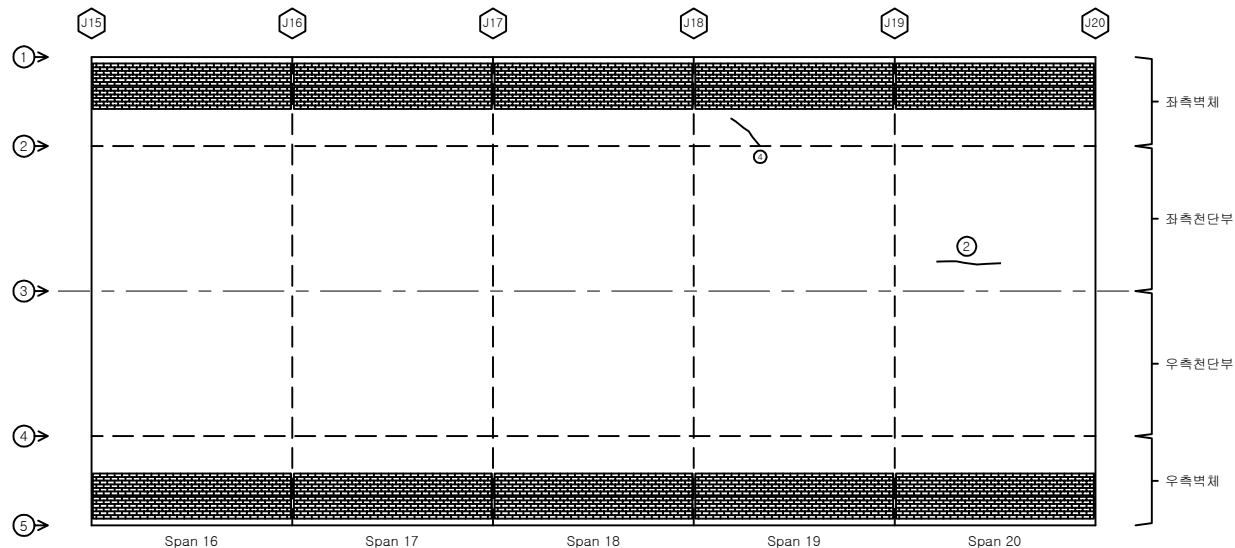
■ 라이닝(천단부, 벽체)

| 번호 | 신/구 | 부재명 | 손상현황 | 손상규모 | | | | | 비고 |
|---|---|---|---|---|---|---|---|---|---|
| 2 | 구 | 천단부 | 균열 | 0.1 | 1.5 | | 1 | m | 1.50 |
| 4 | 구 | 측벽부 | 균열 | 0.2 | 1.0 | | 1 | m | 1.00 |

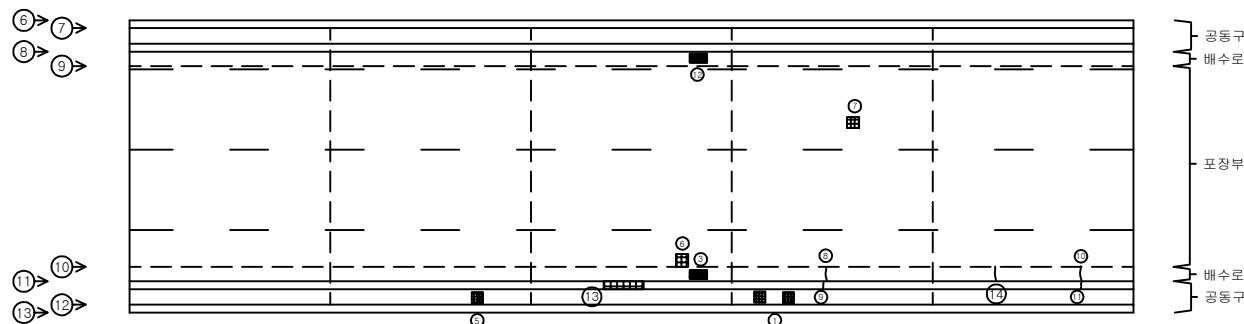
■ 포장부, 공동구, 배수로

| 번호 | 신/구 | 부재명 | 손상현황 | 손상규모 | | | | | 비고 |
|---|---|---|---|---|---|---|---|---|---|
| 1 | 구 | 공동구 | 덮개파손 | | | | 1 | EA | 1.00 |
| 3 | 구 | 배수시설 | 집수구 토사퇴적 | | | | 1 | EA | 1.00 |
| 5 | 구 | 공동구 | 덮개파손 | | | | 1 | EA | 1.00 |
| 6 | 구 | 포장부 | 포장 파손 | | 0.3 | 0.3 | 1 | m² | 0.09 |
| 7 | 구 | 포장부 | 포장 파손 | | 0.1 | 0.1 | 1 | m² | 0.01 |
| 8 | 구 | 배수시설 | 측구 균열 | 0.2 | 0.6 | | 1 | m | 0.60 |
| 9 | 구 | 공동구 | 균열 | 0.2 | 0.3 | | 1 | m | 0.30 |
| 10 | 구 | 배수시설 | 측구 균열 | 0.2 | 0.6 | | 1 | m | 0.60 |
| 11 | 구 | 공동구 | 균열 | 0.2 | 0.3 | | 1 | m | 0.30 |
| 12 | 구 | 배수시설 | 집수구 토사퇴적 | | | | 1 | EA | 1.00 |
| 13 | 구 | 공동구 | 파손 | | 0.1 | 1.0 | 1 | m² | 0.10 |
| 14 | 신 | 배수시설 | 균열 | 0.2 | 0.4 | | 1 | m | 0.40 |

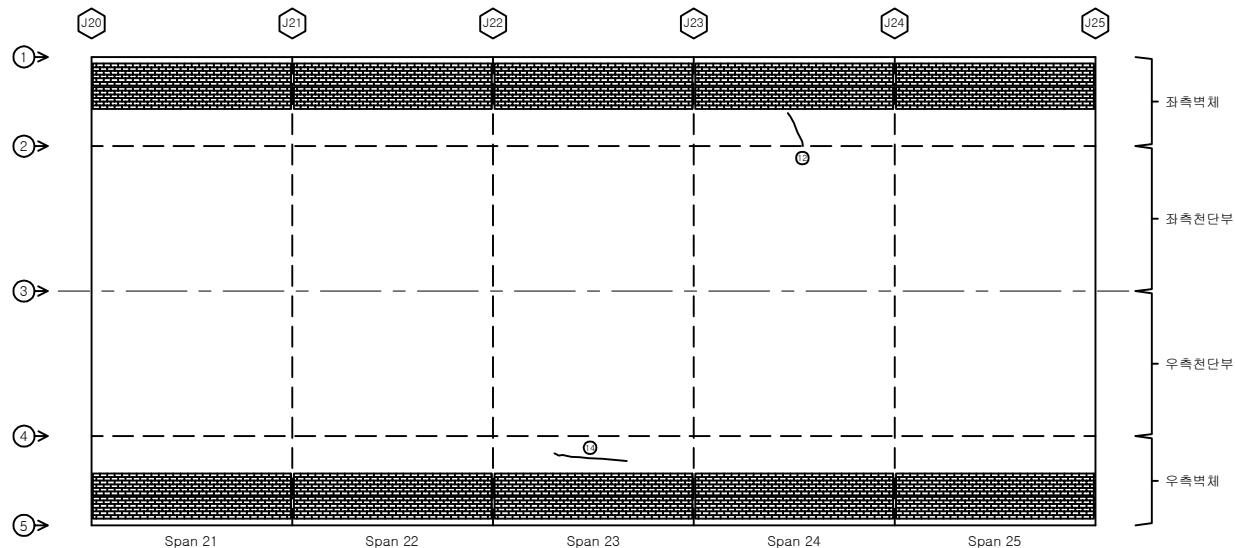
■ 라이닝(천단부, 벽체)

| 해운대터널 | | | | | | | | | |
|---|---|---|---|---|---|---|---|---|---|
| 12 | 구 측벽부 | 균열 | 0.2 | 1.5 | | 1 | m | 1.50 | |
| 14 | 구 측벽부 | 균열 | 0.2 | 3.0 | | 1 | m | 3.00 | |

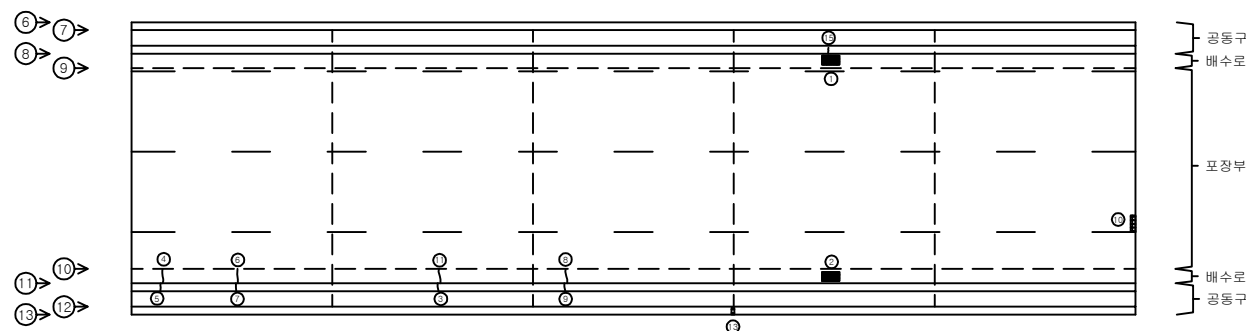
■ 포장부, 공동구, 배수로

| 해운대터널 | | | | | | | | | |
|---|---|---|---|---|---|---|---|---|---|
| 1 | 구 배수시설 | 침수구 토사퇴적 | | | | 1 | EA | 1.00 | |
| 2 | 구 배수시설 | 침수구 토사퇴적 | | | | 1 | EA | 1.00 | |
| 3 | 구 공동구 | 균열 | 0.2 | 0.4 | | 1 | m | 0.40 | |
| 4 | 구 배수시설 | 측구 균열 | 0.3 | 0.6 | | 1 | m | 0.60 | |
| 5 | 구 공동구 | 균열 | 0.3 | 0.4 | | 1 | m | 0.40 | |
| 6 | 구 배수시설 | 측구 균열 | 0.3 | 0.6 | | 1 | m | 0.60 | |
| 7 | 구 공동구 | 균열 | 0.3 | 0.4 | | 1 | m | 0.40 | |
| 8 | 구 배수시설 | 측구 균열 | 0.3 | 0.6 | | 1 | m | 0.60 | |
| 9 | 구 공동구 | 균열 | 0.3 | 0.4 | | 1 | m | 0.40 | |
| 10 | 구 포장부 | 모상 파손 | | 0.1 | 0.8 | 1 | m <sup>2</sup> | 0.08 | |
| 11 | 구 배수시설 | 측구 균열 | 0.2 | 0.6 | | 1 | m | 0.60 | |
| 13 | 구 공동구 | 박리 | | 0.2 | 0.1 | 1 | m <sup>2</sup> | 0.02 | |
| 15 | 구 공동구 | 균열 | 0.3 | 0.4 | | 1 | m | 0.40 | |

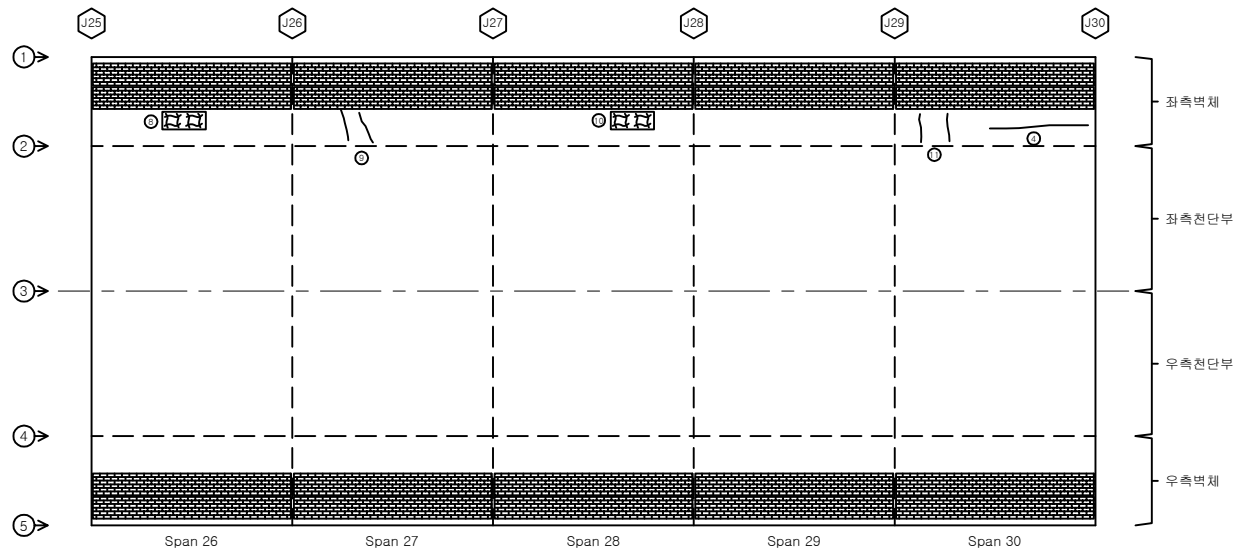
■ 라이닝(천단부, 벽체)

| 번호 | 신/구 | 부재명 | 손 상 현 황 | 손 상 규 모 | | | | | 비고 |
|---|---|---|---|---|---|---|---|---|---|
| 4 | 구 | 측벽부 | 관 열 | 0.2 | 4.0 | | 1 | m | 4.00 |
| 8 | 구 | 측벽부 | 망상균열 | 0.1 | 2.0 | 1.0 | 1 | ㎡ | 2.00 |
| 9 | 구 | 측벽부 | 관 열 | 0.2 | 1.0 | | 2 | m | 2.00 |
| 10 | 구 | 측벽부 | 망상균열 | 0.1 | 2.0 | 1.0 | 1 | ㎡ | 2.00 |
| 11 | 구 | 측벽부 | 관 열 | 0.2 | 1.0 | | 2 | m | 2.00 |

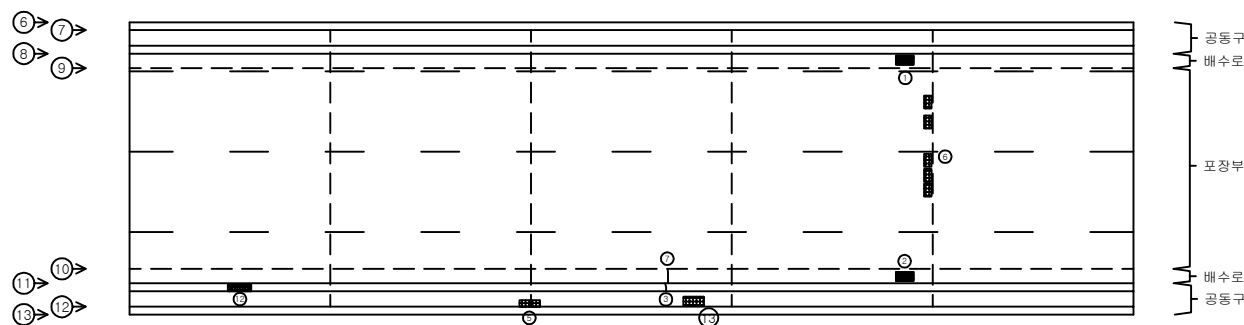
■ 포장부, 공동구, 배수로

| 번호 | 신/구 | 부재명 | 손 상 현 황 | 손 상 규 모 | | | | | 비고 |
|---|---|---|---|---|---|---|---|---|---|
| 1 | 구 | 배수시설 | 점수구 토사외적 | | | | 1 | EA | 1.00 |
| 2 | 구 | 배수시설 | 점수구 토사외적 | | | | 1 | EA | 1.00 |
| 3 | 구 | 공동구 | 관 열 | 0.2 | 0.3 | | 1 | m | 0.30 |
| 5 | 구 | 공동구 | 박락 | | 0.3 | 0.1 | 1 | ㎡ | 0.03 |
| 6 | 구 | 포장부 | 포장 파손 | | 0.1 | 0.3 | 5 | ㎡ | 0.15 |
| 7 | 구 | 배수시설 | 측구 균열 | 0.3 | 0.6 | | 1 | m | 0.60 |
| 12 | 구 | 공동구 | 파손 | | 1.2 | 0.1 | 1 | ㎡ | 0.12 |
| 13 | 신 | 공동구 | 덮개파손 | | | | 1 | EA | 1.00 |

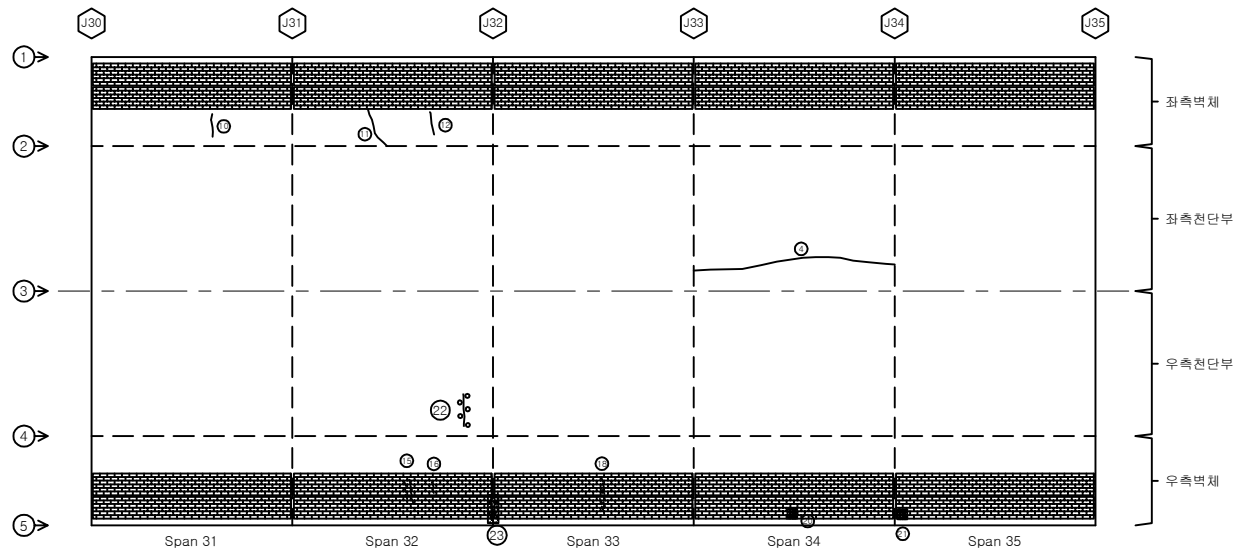
## 라이닝(전단부, 벽체)

| 번호 | 선/구 | 부재명 | 손상현황 | 손상규모 | | | | | | 비고 |
|---|---|---|---|---|---|---|---|---|---|---|
| 4 | 구 | 전단부 | 균열 | 0.3 | 10.0 | | 1 | m | 10.00 | |
| 10 | 구 | 측벽부 | 균열 | 0.2 | 1.0 | | 1 | m | 1.00 | |
| 11 | 구 | 측벽부 | 균열 | 0.2 | 1.5 | | 1 | m | 1.50 | |
| 12 | 구 | 측벽부 | 균열 | 0.2 | 1.0 | | 1 | m | 1.00 | |
| 15 | 구 | 측벽부 | 타일 균열 | | | | 7 | EA | 7.00 | |
| 16 | 구 | 측벽부 | 타일 균열 | | | | 2 | EA | 2.00 | |
| 18 | 구 | 측벽부 | 타일 균열 | | | | 8 | EA | 8.00 | |
| 20 | 구 | 측벽부 | 타일 파손 | | | | 1 | EA | 1.00 | |
| 21 | 구 | 측벽부 | 타일 파손 | | | | 1 | EA | 1.00 | |
| 22 | 구 | 전단부 | 균열부백태 | 0.2 | 1.0 | | 1 | m | 1.00 | |
| 23 | 신 | 측벽부 | 누수흔적 | | 0.1 | 1.5 | 1 | m² | 0.15 | |

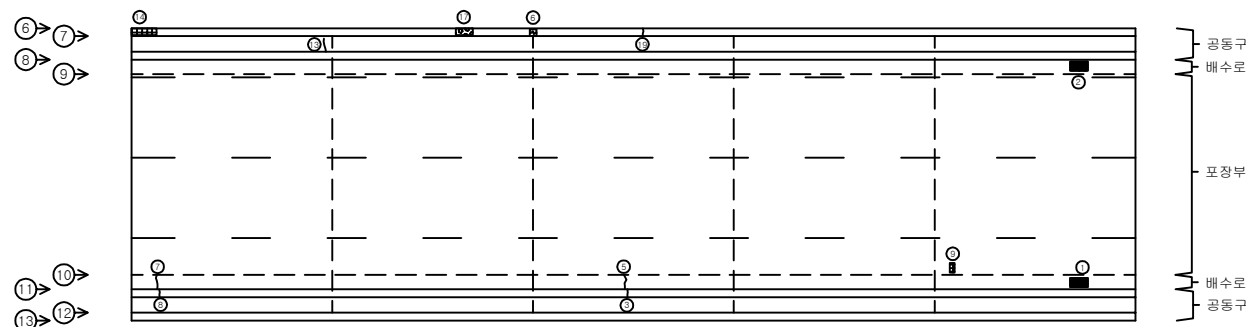
## 포장부, 공동구, 배수로

| 번호 | 선/구 | 부재명 | 손상현황 | 손상규모 | | | | | | 비고 |
|---|---|---|---|---|---|---|---|---|---|---|
| 1 | 구 | 배수시설 | 점수구 토사퇴적 | | | | 1 | EA | 1.00 | |
| 2 | 구 | 배수시설 | 점수구 토사퇴적 | | | | 1 | EA | 1.00 | |
| 3 | 구 | 공동구 | 균열 | 0.2 | 0.3 | | 1 | m | 0.30 | |
| 5 | 구 | 배수시설 | 측구 균열 | 0.2 | 0.6 | | 1 | m | 0.60 | |
| 6 | 구 | 공동구 | 누수흔적 | | 0.1 | 0.1 | 1 | m² | 0.01 | |
| 7 | 구 | 배수시설 | 측구 균열 | 0.3 | 0.6 | | 1 | m | 0.60 | |
| 8 | 구 | 공동구 | 균열 | 0.3 | 0.4 | | 1 | m | 0.40 | |
| 9 | 구 | 포장부 | 포장 파손 | | 0.1 | 0.2 | 1 | m² | 0.02 | |
| 13 | 구 | 공동구 | 균열 | 0.3 | 0.5 | | 1 | m | 0.50 | |
| 14 | 구 | 공동구 | 박락 | | 1.5 | 0.1 | 1 | m² | 0.15 | |
| 17 | 구 | 공동구 | 백태 | | 0.3 | 0.5 | 1 | m² | 0.15 | |
| 19 | 구 | 공동구 | 균열 | 0.2 | 2.0 | | 1 | m | 2.00 | |

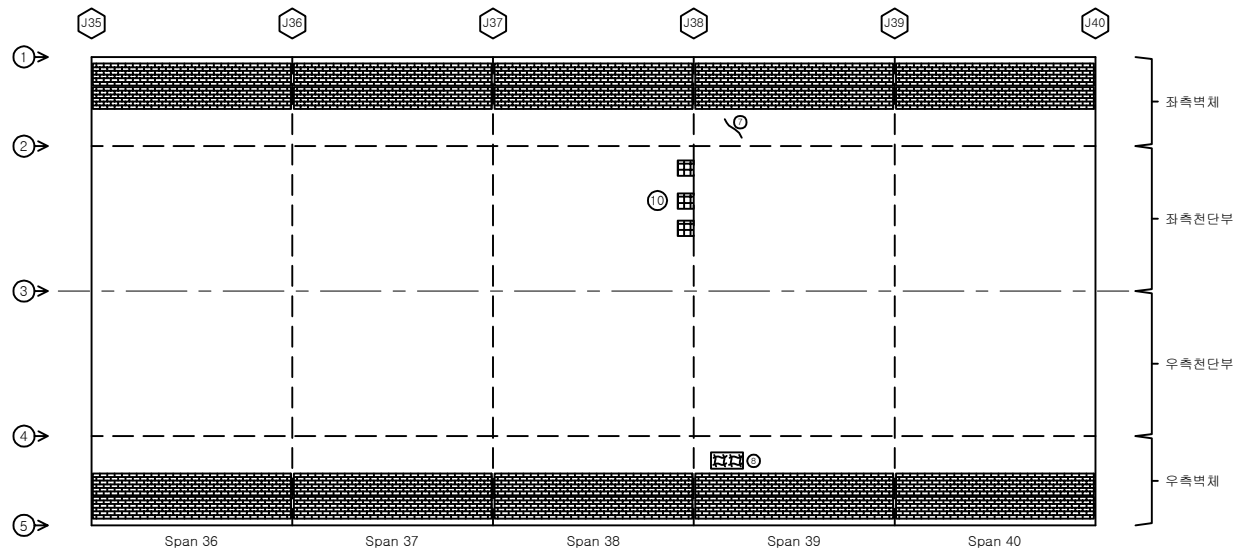
라이닝(천단부, 벽체)

| 번호 | 선/구 | 부재명 | 손상현황 | 손상규모 | | | | | 비고 |
|---|---|---|---|---|---|---|---|---|---|
| 7 | 구 | 측벽부 | 균열 | 0.2 | 1.0 | | 1 | m | 1.00 |
| 8 | 구 | 측벽부 | 망상균열 | 0.1 | 0.5 | 0.4 | 1 | m <sup>2</sup> | 0.20 |
| 10 | 구 | 천단부 | 박락 | | 0.1 | 0.2 | 3 | m <sup>2</sup> | 0.06 t=15mm |

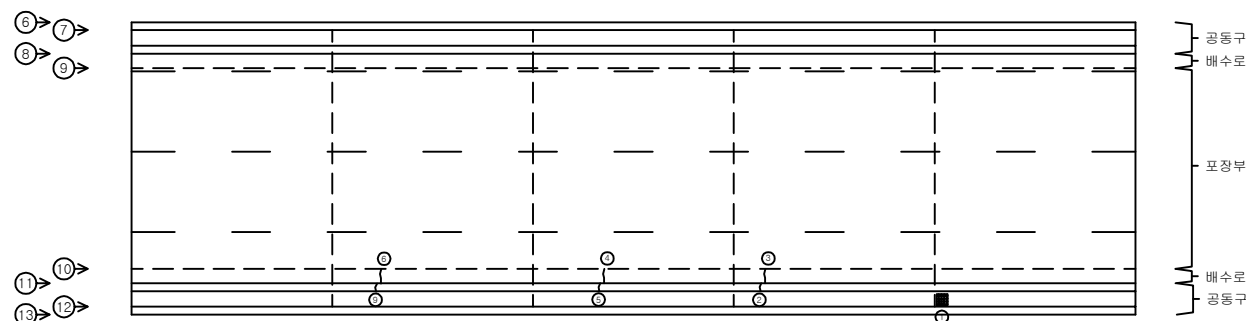
포장부, 공동구, 배수로

| 번호 | 선/구 | 부재명 | 손상현황 | 손상규모 | | | | | 비고 |
|---|---|---|---|---|---|---|---|---|---|
| 1 | 구 | 공동구 | 덮개파손 | | | | 1 | EA | 1.00 |
| 2 | 구 | 배수시설 | 측구 균열 | 0.2 | 0.6 | | 1 | m | 0.60 |
| 3 | 구 | 공동구 | 균열 | 0.2 | 0.3 | | 1 | m | 0.30 |
| 4 | 구 | 배수시설 | 측구 균열 | 0.2 | 0.6 | | 1 | m | 0.60 |
| 5 | 구 | 공동구 | 균열 | 0.2 | 0.3 | | 1 | m | 0.30 |
| 6 | 구 | 배수시설 | 측구 균열 | 0.2 | 0.6 | | 1 | m | 0.60 |
| 9 | 구 | 공동구 | 균열 | 0.2 | 0.3 | | 1 | m | 0.30 |

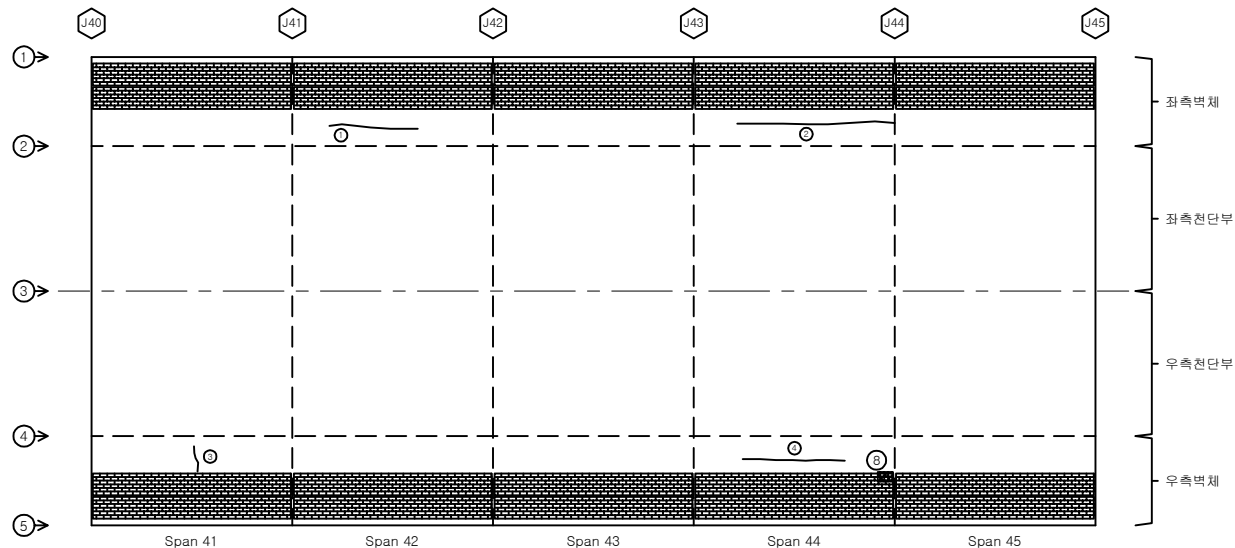
■ 라이닝(천단부, 벽체)

| 번호 | 신/구 | 부재명 | 손 상 현 황 | 손 상 규 모 | | | | | 비고 |
|---|---|---|---|---|---|---|---|---|---|
| 1 | 구 | 측벽부 | 균열 | 0.2 | 5.0 | | 1 | m | 5.00 |
| 2 | 구 | 측벽부 | 균열 | 0.2 | 7.0 | | 1 | m | 7.00 |
| 3 | 구 | 측벽부 | 균열 | 0.2 | 1.2 | | 1 | m | 1.20 |
| 4 | 구 | 측벽부 | 균열 | 0.2 | 2.5 | | 1 | m | 2.50 |
| 8 | 신 | 측벽부 | 타일 탈락 | | | | 1 | EA | 1.00 |

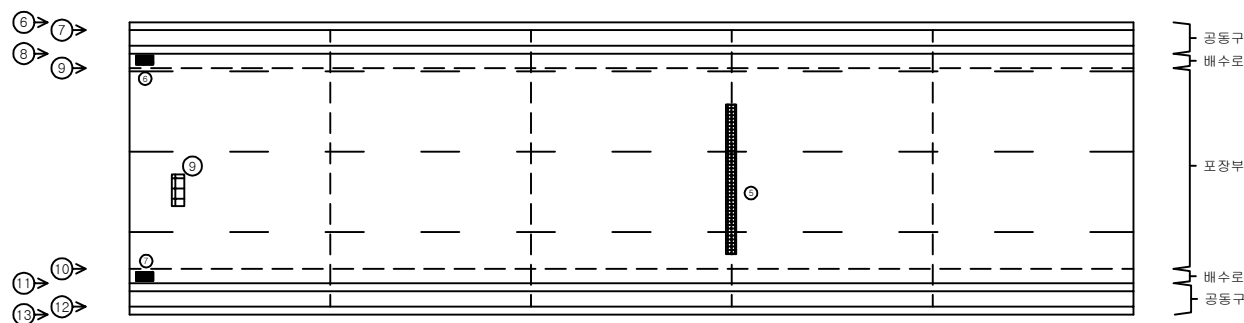
■ 포장부, 공동구, 배수로

| 번호 | 신/구 | 부재명 | 손 상 현 황 | 손 상 규 모 | | | | | 비고 |
|---|---|---|---|---|---|---|---|---|---|
| 5 | 구 | 포장부 | 포장 파손 | | 0.1 | 4.0 | 1 | m <sup>2</sup> | 0.40 |
| 6 | 구 | 배수시설 | 집수구 토사퇴적 | | | | 1 | EA | 1.00 |
| 7 | 구 | 배수시설 | 집수구 토사퇴적 | | | | 1 | EA | 1.00 |
| 9 | 신 | 포장부 | 포장 파손 | 0.8 | 0.1 | | 1 | m <sup>2</sup> | 0.08 |

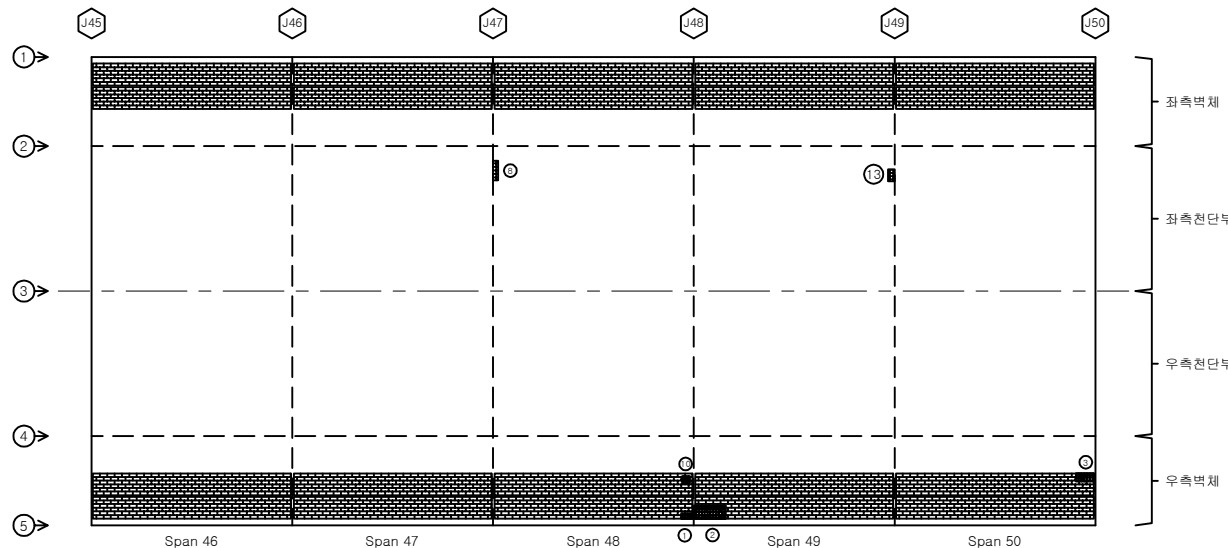
■ 라이닝(천단부, 벽체)

| 번호 | 신/구 | 부재명 | 손 상 현 황 | 손 상 규 모 | | | | | 비고 |
|---|---|---|---|---|---|---|---|---|---|
| 1 | 구 | 측벽부 | 타일 파손 | | | | 2 | EA | 2.00 |
| 2 | 구 | 측벽부 | 타일 파손 | | | | 11 | EA | 11.00 |
| 3 | 구 | 측벽부 | 타일 탈락 | | | | 6 | EA | 6.00 |
| 8 | 구 | 천단부 | 박락 | | 0.1 | 0.4 | 1 | m <sup>2</sup> | 0.04 t=15mm |
| 10 | 구 | 측벽부 | 타일 탈락 | | | | 1 | EA | 1.00 |
| 13 | 구 | 천단부 | 박락 | | 0.1 | 0.2 | 1 | m <sup>2</sup> | 0.02 t=15mm |

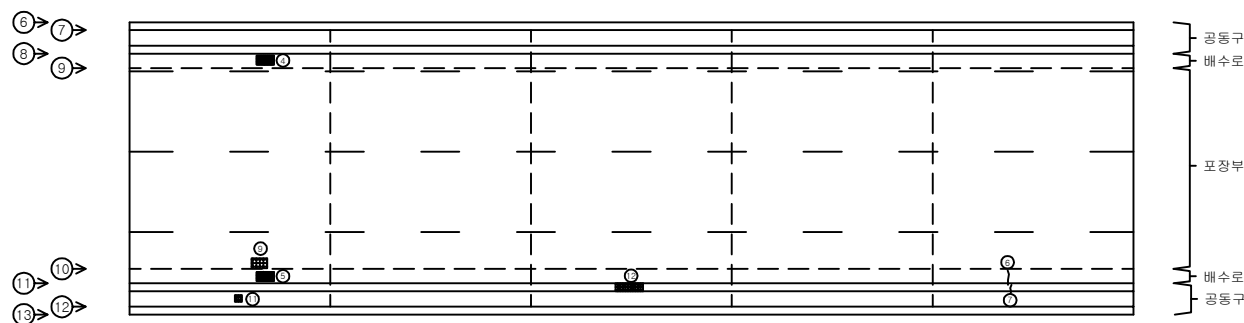
■ 포장부, 공동구, 배수로

| 번호 | 신/구 | 부재명 | 손 상 현 황 | 손 상 규 모 | | | | | 비고 |
|---|---|---|---|---|---|---|---|---|---|
| 4 | 구 | 배수시설 | 집수구 토사퇴적 | | | | 1 | EA | 1.00 |
| 5 | 구 | 배수시설 | 집수구 토사퇴적 | | | | 1 | EA | 1.00 |
| 6 | 구 | 배수시설 | 측구 균열 | 0.3 | 0.6 | | 1 | m | 0.60 |
| 7 | 구 | 공동구 | 균열 | 0.3 | 0.3 | | 1 | m | 0.30 |
| 9 | 구 | 포장부 | 포장 파손 | | 0.3 | 0.2 | 1 | m <sup>2</sup> | 0.06 |
| 11 | 구 | 공동구 | 덮개파손 | | | | 1 | EA | 1.00 |
| 12 | 구 | 공동구 | 파손 | | 1.0 | 0.1 | 1 | m <sup>2</sup> | 0.10 |

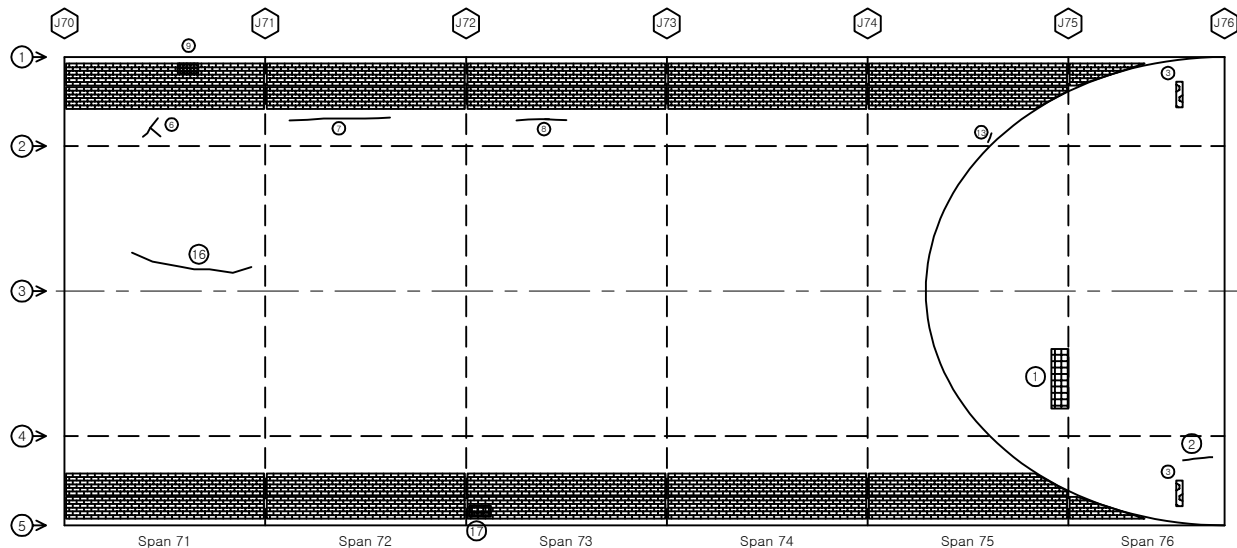
■ 라이닝(천단부, 벽체)

| 번호 | 선/구 | 부재명 | 손 상 현 황 | 손 상 규 모 | | | | | 비고 |
|---|---|---|---|---|---|---|---|---|---|
| 2 | 구 | 측벽부 | 균열 | 0.1 | 0.7 | | 1 | m | 0.70 |
| 6 | 구 | 측벽부 | 균열 | 0.2 | 0.5 | | 1 | m | 0.50 |
| 7 | 구 | 측벽부 | 균열 | 0.2 | 5.5 | | 1 | m | 5.50 |
| 8 | 구 | 측벽부 | 균열 | 0.2 | 2.0 | | 1 | m | 2.00 |
| 13 | 구 | 측벽부 | 균열 | 0.2 | 0.6 | | 1 | m | 0.60 |
| 16 | 선 | 천단부 | 보수부 재균열 | 0.2 | 5.0 | | 1 | m | 5.00 |

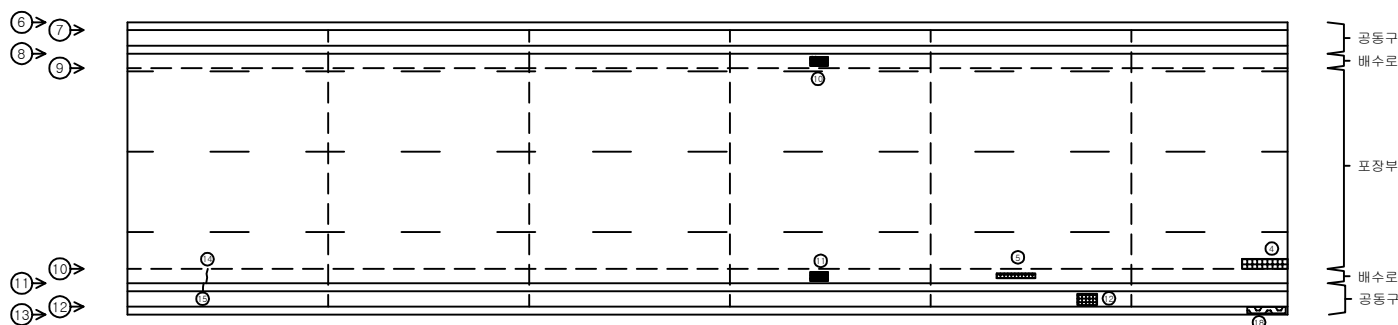
■ 포장부, 공동구, 배수로

| 번호 | 선/구 | 부재명 | 손 상 현 황 | 손 상 규 모 | | | | | 비고 |
|---|---|---|---|---|---|---|---|---|---|
| 14 | 구 | 배수시설 | 측구 균열 | 0.3 | 0.6 | | 1 | m | 0.60 |
| 15 | 구 | 공동구 | 균열 | 0.3 | 0.4 | | 1 | m | 0.40 |
