2025년 국도17호선 기타시설물 두교2교 등 30개소  
정기안전점검용역

# 외 관 조 사 망 도

두교2교

(주)명성엔지니어링

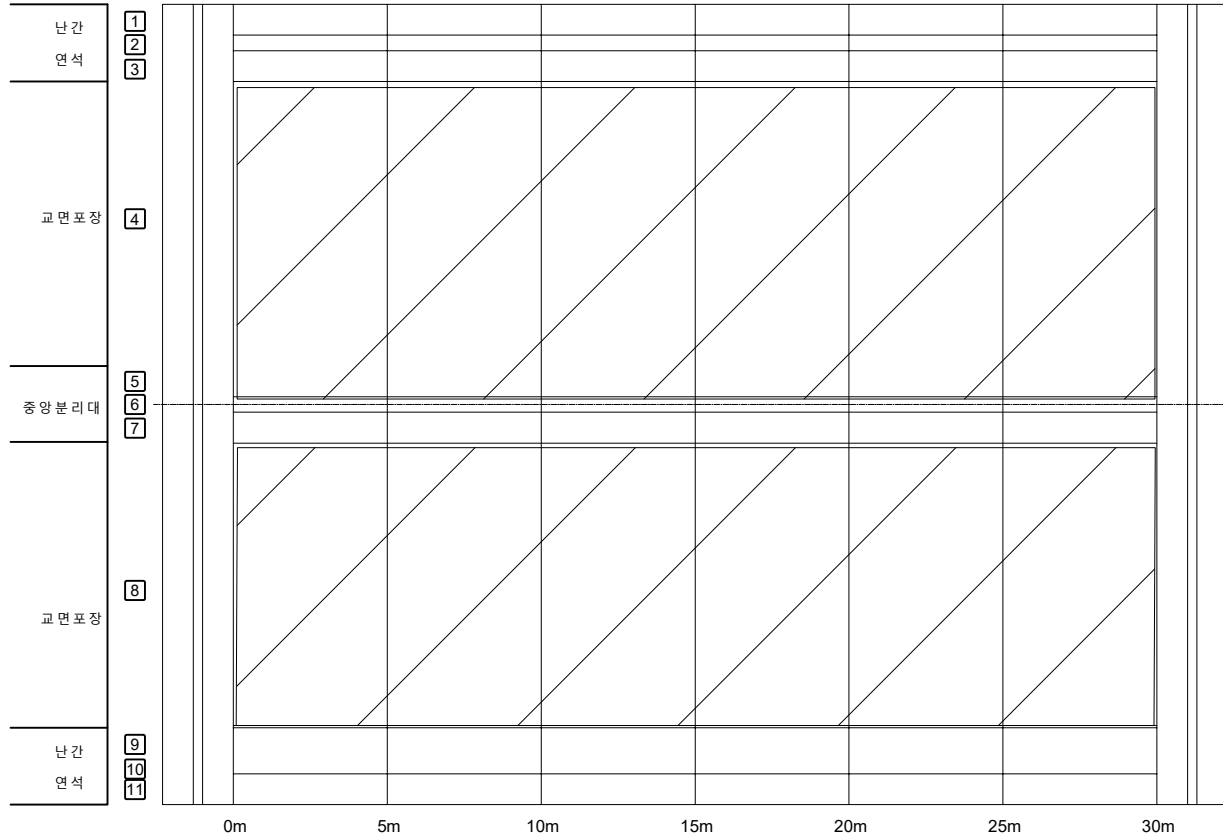
ID : 두교2교 바닥판하면 S1 외관조사망도

①재포장  
720m²
