2025년 국도17호선 기타시설물 두교2교 등 30개소  
정기안전점검용역

# 외 관 조 사 망 도

두교2교

# ID : 두교2교 교면포장 S1 외관조사망도

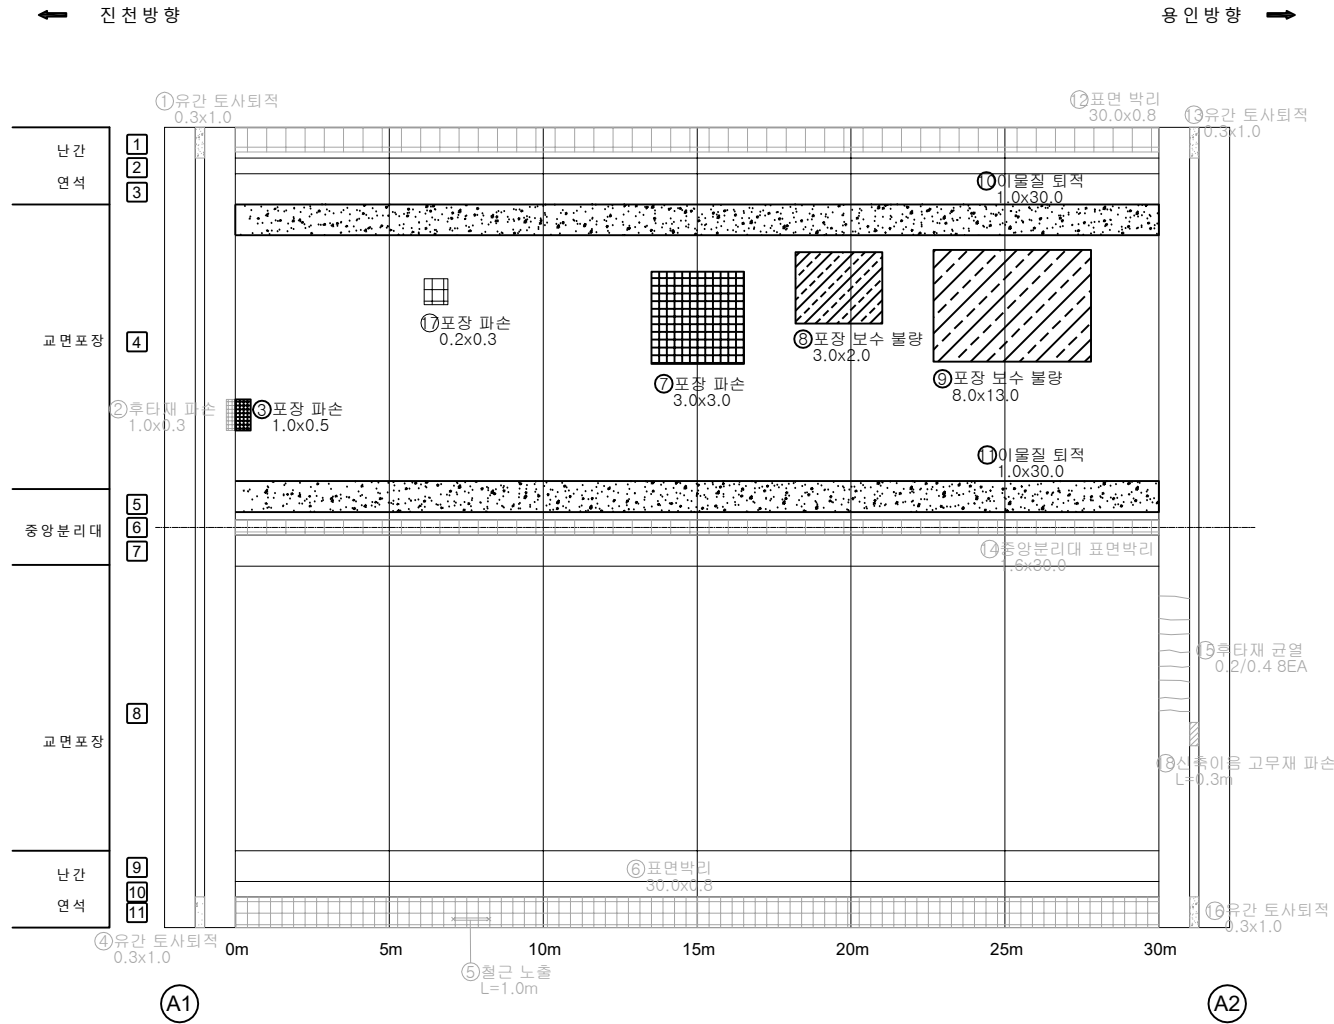
| 번호 | 구분 | 부재 | 손상내용 | 손상현황 | | | | | | 비 고 |
|---|---|---|---|---|---|---|---|---|---|---|
| 1 | 24년 | 신축이음 | 유간 토사퇴적 | | 0.3 | 1.0 | 1 | 0.30 | m³ | 중상 보수 |
| 2 | 24년 | 신축이음 | 후타재 파손 | | 1.0 | 0.3 | 1 | 0.30 | m³ | 중상 보수 |
| 3 | 24년 | 교면포장 | 포장 파손 | | 1.0 | 0.5 | 1 | 0.50 | m³ | |
| 4 | 24년 | 신축이음 | 유간 토사퇴적 | | 0.3 | 1.0 | 1 | 0.30 | m³ | 중상 보수 |
| 5 | 24년 | 난간 | 철근노출 | | 1.0 | | 1 | 1.00 | m | 중상 보수 |
| 6 | 24년 | 난간 | 표면박리 | | 30.0 | 0.8 | 1 | 24.00 | m² | 중상 보수 |
| 7 | 24년 | 교면포장 | 포장 파손 | | 3.0 | 3.0 | 1 | 9.00 | m² | |
| 8 | 24년 | 교면포장 | 포장 보수 불량 | | 3.0 | 2.0 | 1 | 6.00 | m² | |
| 9 | 24년 | 교면포장 | 포장 보수 불량 | | 8.0 | 13.0 | 1 | 104.00 | m² | |
| 10 | 24년 | 교면포장 | 이물질 퇴적 | | 30.0 | 1.0 | 1 | 30.00 | m² | |
| 11 | 24년 | 교면포장 | 이물질 퇴적 | | 30.0 | 1.0 | 1 | 30.00 | m² | |
| 12 | 24년 | 난간 | 표면박리 | | 30.0 | 0.8 | 1 | 24.00 | m² | 중상 보수 |
| 13 | 24년 | 신축이음 | 유간 토사퇴적 | | 0.3 | 1.0 | 1 | 0.30 | m³ | 중상 보수 |
| 14 | 24년 | 중분대 | 표면박리 | | 1.6 | 30.0 | 1 | 48.00 | m² | 중상 보수 |
| 15 | 24년 | 신축이음 | 후타재 균열(0.3mm미만) | 0.2 | 4.0 | | 8 | 32.00 | m | 중상 보수 |
| 16 | 24년 | 신축이음 | 유간 토사퇴적 | | 0.3 | 1.0 | 1 | 0.30 | m³ | 중상 보수 |
| 17 | 24년 | 교면포장 | 포장 파손 | | 3.0 | 3.0 | 1 | 9.00 | m² | |
| 18 | 24년 | 신축이음 | 고무재 파손 | | | | 1 | 1.00 | EA | 중상 보수 |

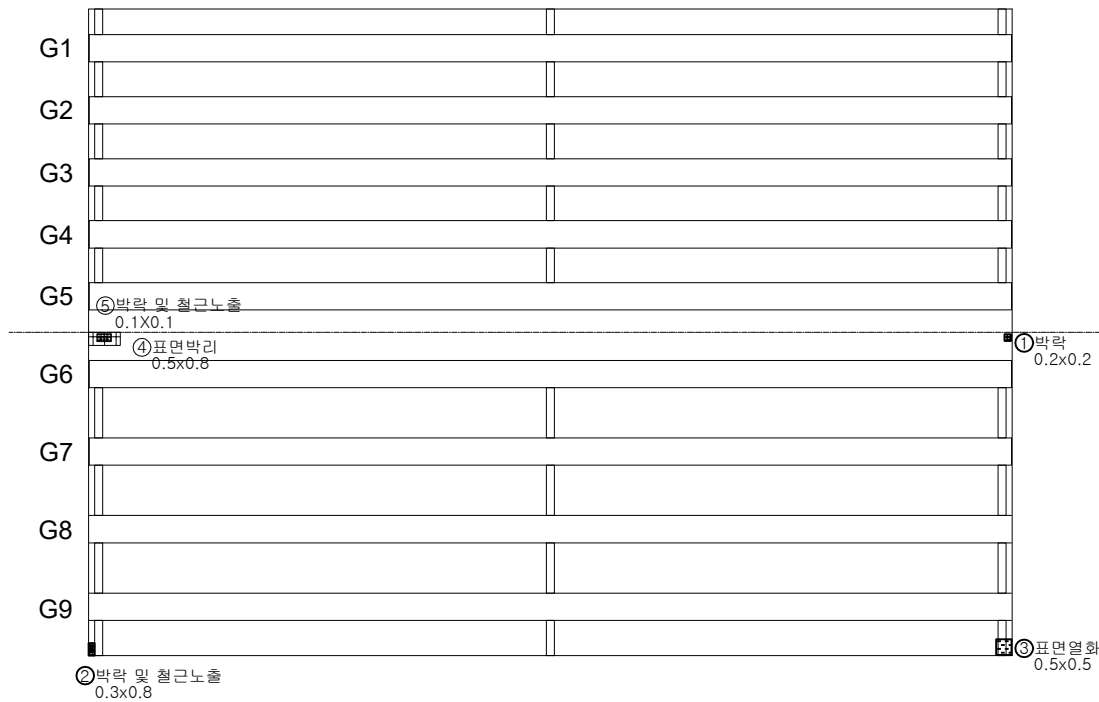
| 번호 | 구분 | 부재 | 손상내용 | 손상현황 | | | | | | 비고 |
|---|---|---|---|---|---|---|---|---|---|---|
| 1 | 24년 | 바닥판 | 박락 | | 0.2 | 0.2 | 1 | 0.04 | m² | |
| 2 | 24년 | 바닥판 | 박락 및 철근노출 | | 0.3 | 0.8 | 1 | 0.24 | m² | |
| 3 | 24년 | 바닥판 | 표면열화 | | 0.5 | 0.5 | 1 | 0.25 | m² | |
| 4 | 24년 | 바닥판 | 표면박리 | | 0.5 | 0.8 | 1 | 0.40 | m² | |
| 5 | 25년 | 바닥판 | 박락 및 철근노출 | | 0.1 | 0.1 | 1 | 0.01 | m² | |

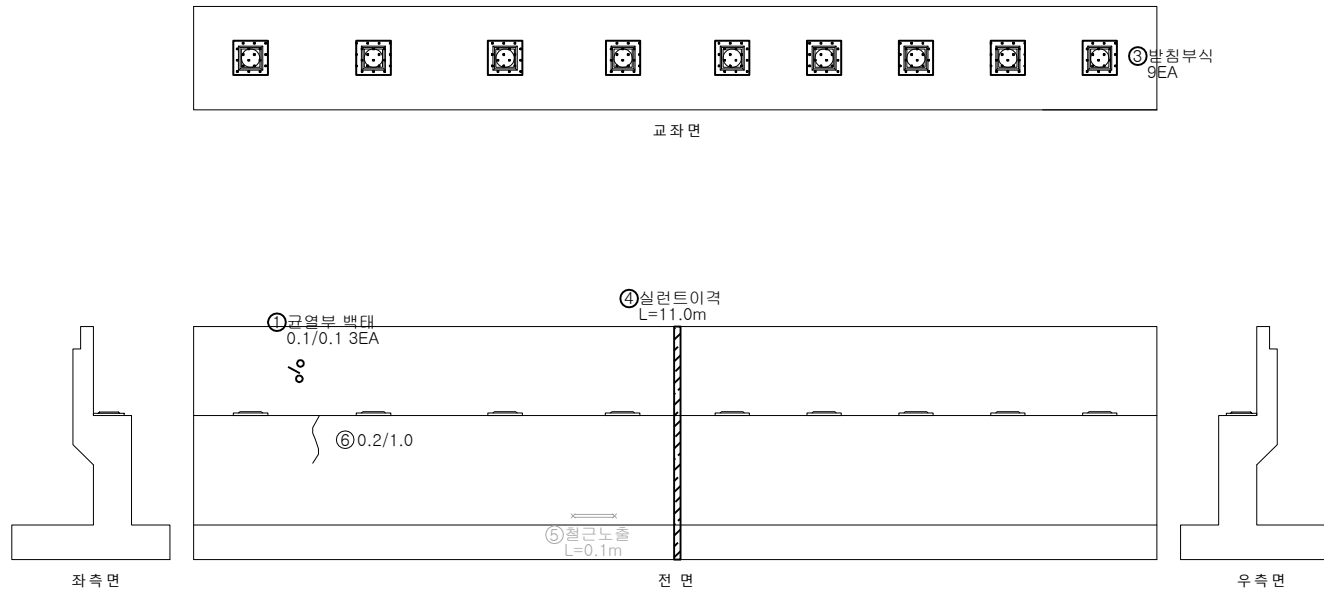
| 번호 | 구분 | 부재 | 손상내용 | 손상현황 | | | | | | 비고 |
|---|---|---|---|---|---|---|---|---|---|---|
| 1 | 24년 | 교대 | 균열부 백태 | | 0.1 | | 3 | 0.30 | m | |
| 2 | 24년 | 교대 | 채수 | | | | 1 | 1.00 | EA | |
| 3 | 24년 | 교량받침 | 받침부식 | | | | 9 | 9.00 | EA | |
| 4 | 24년 | 교대 | 실린트이격 | | 11.0 | | 1 | 11.00 | m | |
| 5 | 24년 | 교대 | 철근노출 | | 0.1 | | 1 | 0.10 | m | 25'상 보수 |
| 6 | 24년 | 교대 | 균열(0.3mm미만) | 0.2 | 1.0 | | 1 | 1.00 | m | |

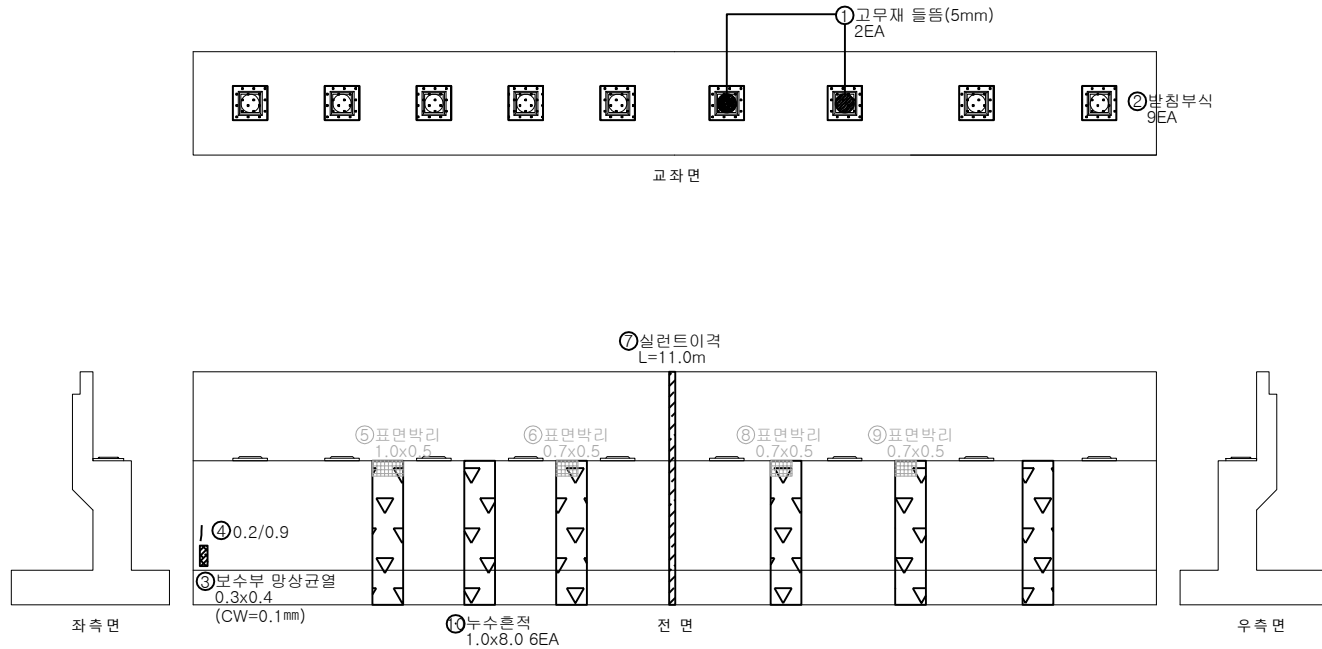
| 번호 | 구분 | 부재 | 손상내용 | 손상현황 | | | | | | 비고 |
|---|---|---|---|---|---|---|---|---|---|---|
| 1 | 24년 | 교량받침 | 고무재 들뜸 | | | | 2 | 2.00 | m | |
| 2 | 24년 | 교량받침 | 받침부식 | | | | 9 | 9.00 | EA | |
| 3 | 24년 | 교대 | 보수부 망상균열 | 0.1 | 0.3 | 0.4 | 1 | 0.12 | m <sup>2</sup> | |
| 4 | 24년 | 교대 | 균열(0.3mm미만) | 0.2 | 0.9 | | 1 | 0.90 | m | |
| 5 | 24년 | 교대 | 표면박리 | | 0.5 | 1.0 | 1 | 0.50 | m <sup>2</sup> | 보상 보수 |
| 6 | 24년 | 교대 | 표면박리 | | 0.5 | 0.7 | 1 | 0.35 | m <sup>2</sup> | 보상 보수 |
| 7 | 24년 | 교대 | 실린트이격 | | 11.0 | | 1 | 11.00 | m | |
| 8 | 24년 | 교대 | 표면박리 | | 0.5 | 0.7 | 1 | 0.35 | m <sup>2</sup> | 보상 보수 |
| 9 | 24년 | 교대 | 표면박리 | | 0.5 | 0.7 | 1 | 0.35 | m <sup>2</sup> | 보상 보수 |
| 10 | 24년 | 교대 | 누수흔적 | | 1.0 | 8.0 | 6 | 48.00 | m <sup>2</sup> | |
