2025년 국도17호선 기타시설물 두교2교 등 30개소  
정기안전점검용역

# 외 관 조 사 망 도

두교4교

(주)명성엔지니어링

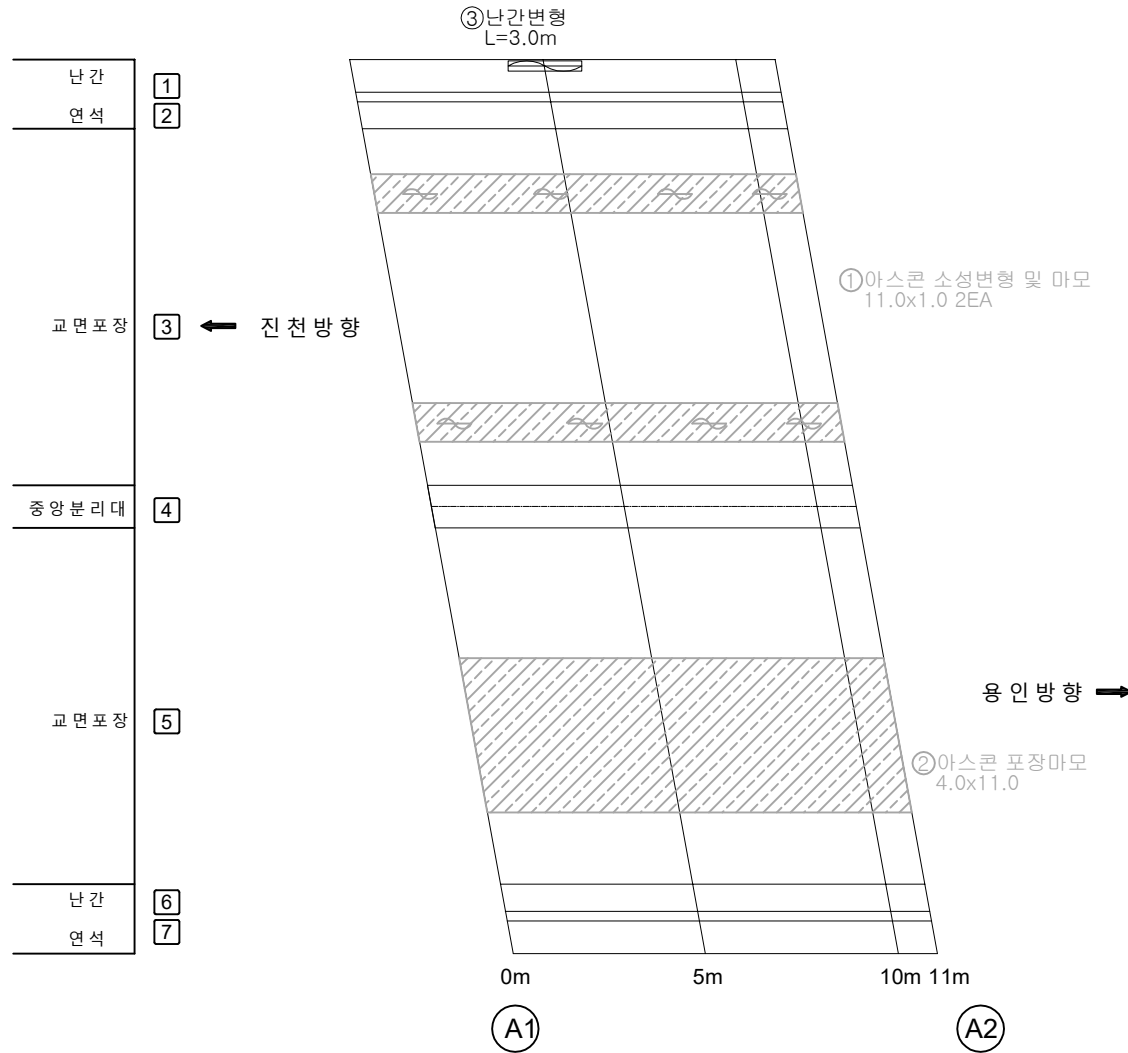
| 도면번호 | 01 |

| 번호 | 구분 | 부재 | 손상내용 | 손상현황 | | | | | | 비 고 |
|---|---|---|---|---|---|---|---|---|---|---|
| 1 | 24년 | 교면포장 | 아스콘 소성변형 및 마모 | | 11.0 | 1.0 | 2 | 22.00 | ㎡ | 24년 보수 |
| 2 | 24년 | 교면포장 | 아스콘 포장마모 | | 11.0 | 4.0 | 1 | 44.00 | ㎡ | 24년 보수 |
| 3 | 25상 | 난간 | 난간 변형 | | 3.0 | | 1 | 3.00 | m | |

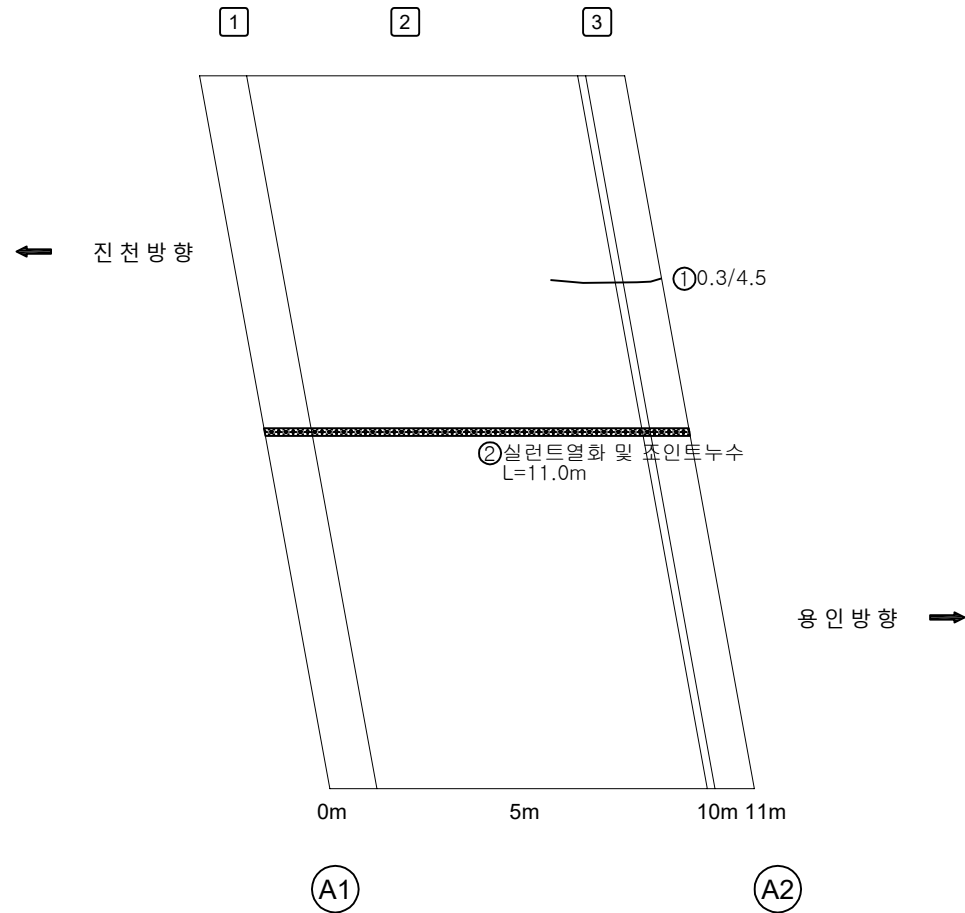
도면번호 02

| 번호 | 구분 | 부재 | 손상내용 | 손상현황 | | | | | | 비고 |
|---|---|---|---|---|---|---|---|---|---|---|
| 1 | 24년 | 바닥판 | 균열(0.3mm이상) | 0.3 | 4.5 | | 1 | 4.50 | m | |
| 2 | 24년 | 바닥판 | 실런트열화 및 조인트누수 | | 11.0 | | 1 | 11.00 | m | |

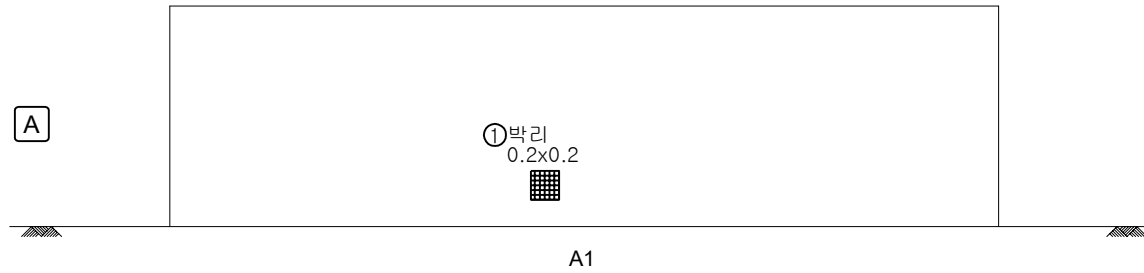
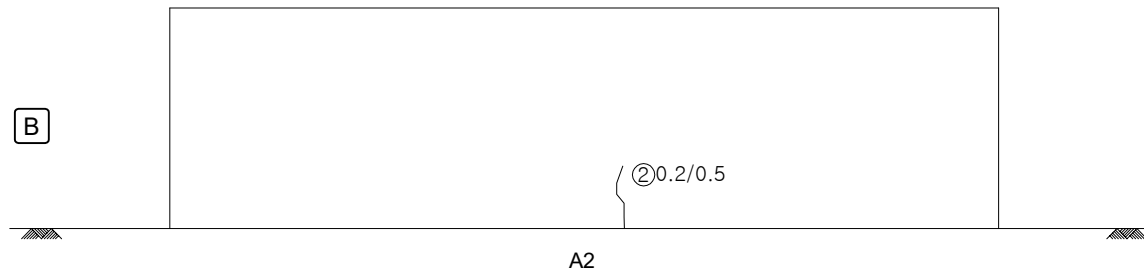
도면번호 03

| 번호 | 구분 | 부재 | 손상내용 | 손상현황 | | | | | | 비고 |
|---|---|---|---|---|---|---|---|---|---|---|
| 1 | 24년 | 벽체 | 박리 | | | | 1 | 0.04 | m <sup>2</sup> | |
| 2 | 24하 | 벽체 | 균열(0.3mm미만) | 0.2 | 0.5 | | 1 | 0.50 | m | |
