2025년 국도17호선 기타시설물 두교2교 등 30개소  
정기안전점검용역

# 외 관 조 사 망 도

장원1교

# ID : 장원1교 교면포장 S1 외관조사망도

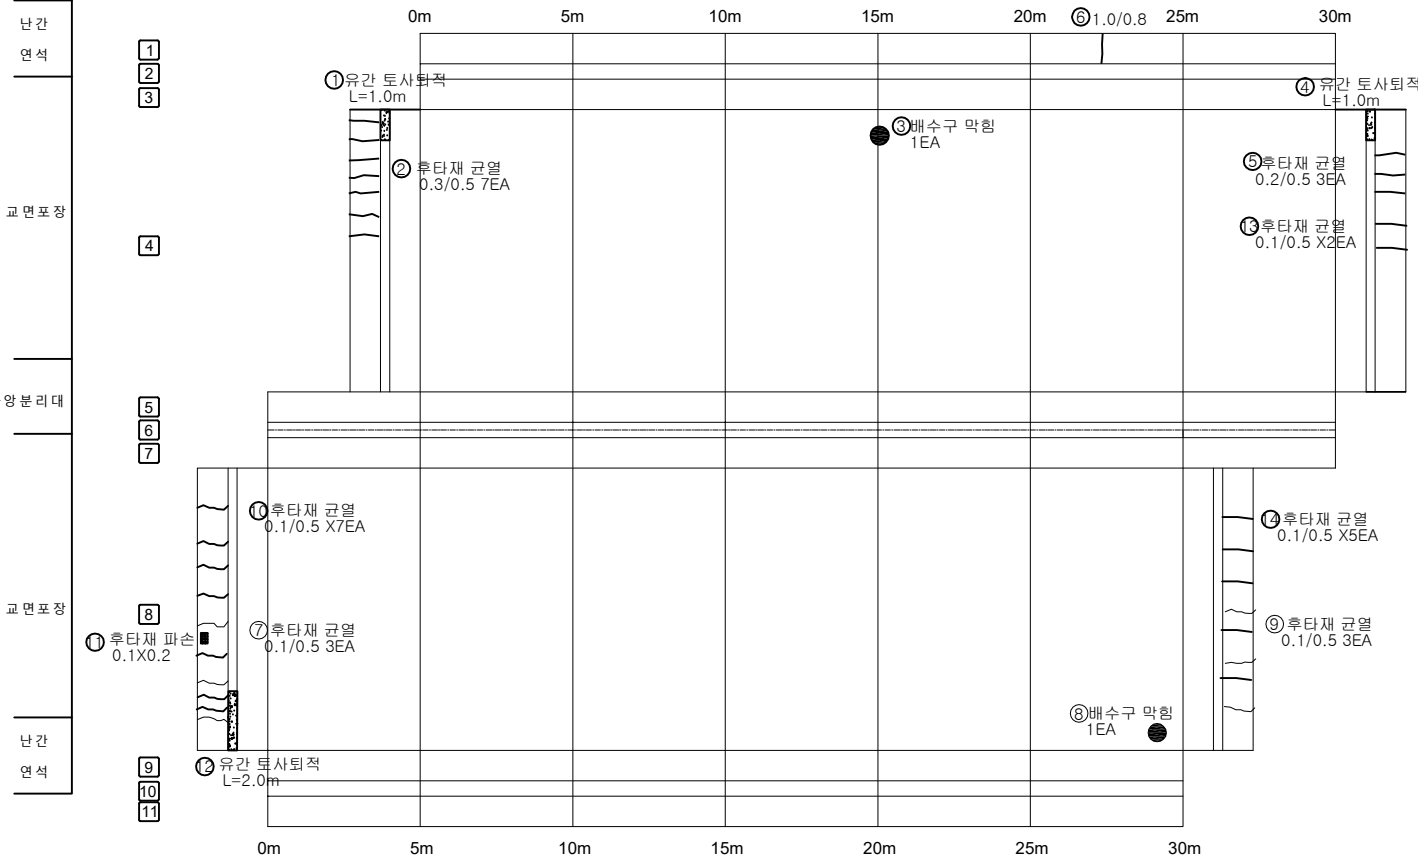
| 번호 | 구분 | 부재 | 손상내용 | 손상현황 | | | | | | 비고 |
|---|---|---|---|---|---|---|---|---|---|---|
| 1 | 24년 | 신축이음 | 유간 토사퇴적 | | 1.0 | | 1 | 1.00 | m | |
| 2 | 24년 | 신축이음 | 후타재 균열(0.3mm이상) | 0.3 | 0.5 | | 7 | 3.50 | m | |
| 3 | 24년 | 배수시설 | 배수구 막힘 | | | | 1 | 1.00 | EA | |
| 4 | 24년 | 신축이음 | 유간 토사퇴적 | | 1.0 | | 1 | 1.00 | m | |
| 5 | 24년 | 신축이음 | 후타재 균열(0.3mm미만) | 0.2 | 0.5 | | 3 | 1.50 | m | |
| 6 | 24년 | 방호벽 | 균열(0.3mm이상) | 1.0 | 0.8 | | 1 | 0.80 | m | |
| 7 | 24년 | 신축이음 | 후타재 균열(0.3mm미만) | 0.1 | 0.5 | | 3 | 1.50 | m | |
| 8 | 24년 | 배수시설 | 배수구 막힘 | | | | 1 | 1.00 | EA | |
| 9 | 24년 | 신축이음 | 후타재 균열(0.3mm미만) | 0.1 | 0.5 | | 3 | 1.50 | m | |
| 10 | 25년 | 신축이음 | 후타재 균열(0.3mm미만) | 0.1 | 0.5 | | 7 | 3.50 | m | |
| 11 | 25년 | 신축이음 | 후타재 파손 | | 0.1 | 0.2 | 1 | 0.02 | m <sup>2</sup> | |
| 12 | 25년 | 신축이음 | 유간 토사퇴적 | | 2.0 | | 1 | 2.00 | m | |
| 13 | 25년 | 신축이음 | 후타재 균열(0.3mm미만) | 0.1 | 0.5 | | 2 | 1.00 | m | |
| 14 | 25년 | 신축이음 | 후타재 균열(0.3mm미만) | 0.1 | 0.5 | | 5 | 2.50 | m | |

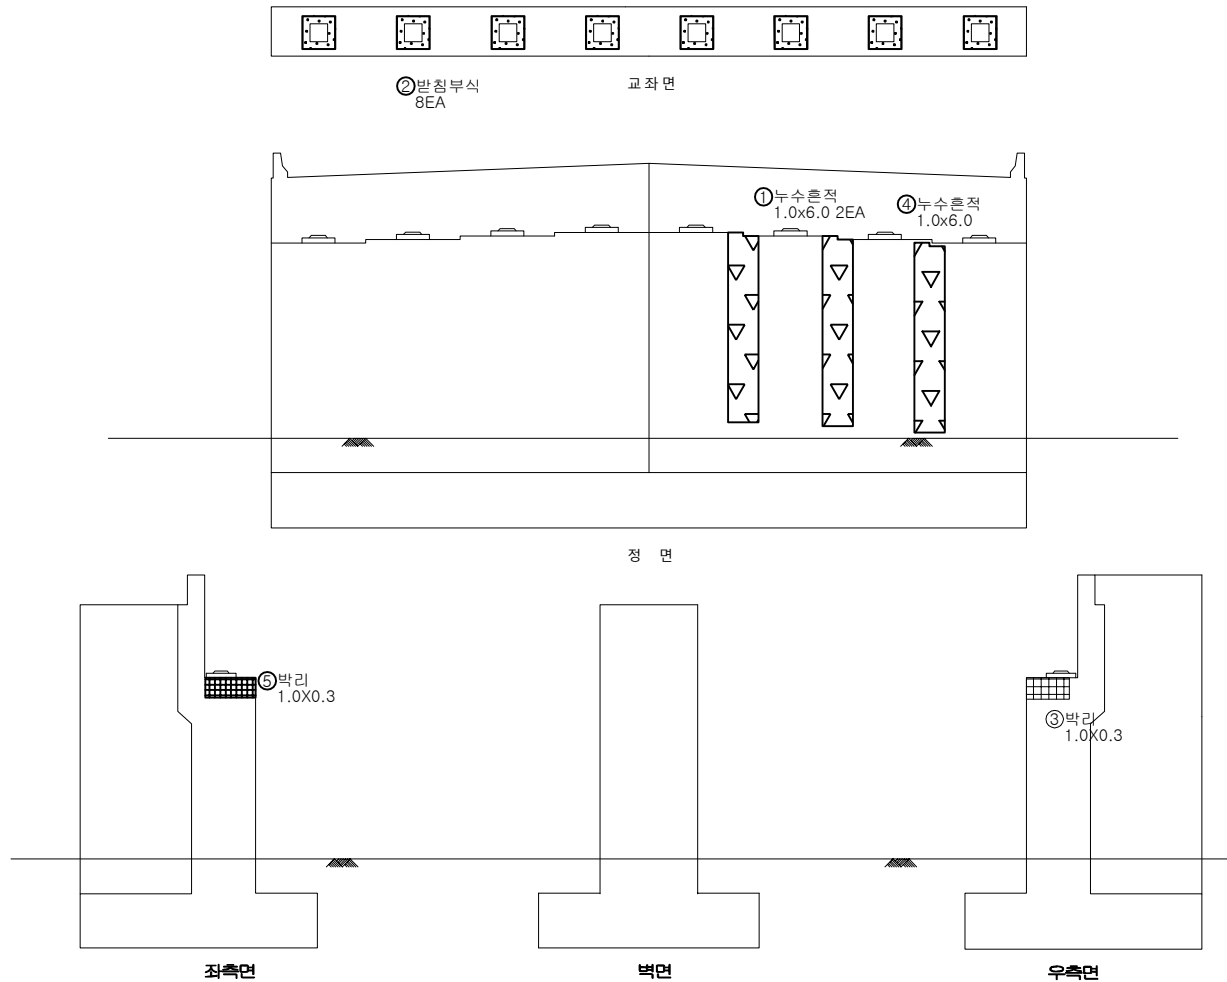
| 번호 | 구분 | 부재 | 손상내용 | 손상현황 | | | | | | 비고 |
|---|---|---|---|---|---|---|---|---|---|---|
| 1 | 24년 | 교대 | 누수흔적 | | 6.0 | 1.0 | 2 | 12.00 | m <sup>2</sup> | |
| 2 | 24년 | 교량받침 | 받침부식 | | | | 2 | 2.00 | EA | |
| 3 | 24하 | 교대 | 박리 | | 1.0 | 0.3 | 1 | 0.30 | m <sup>2</sup> | |
| 4 | 25상 | 교대 | 누수흔적 | | 6.0 | 1.0 | 1 | 6.00 | m <sup>2</sup> | |
| 5 | 25상 | 교대 | 박리 | | 1.0 | 0.3 | 1 | 0.30 | m <sup>2</sup> | |
