2025년 국도17호선 기타시설물 두교2교 등 30개소  
정기안전점검용역

# 외 관 조 사 망 도

궁촌IC RAMP-B교

(주)명성엔지니어링

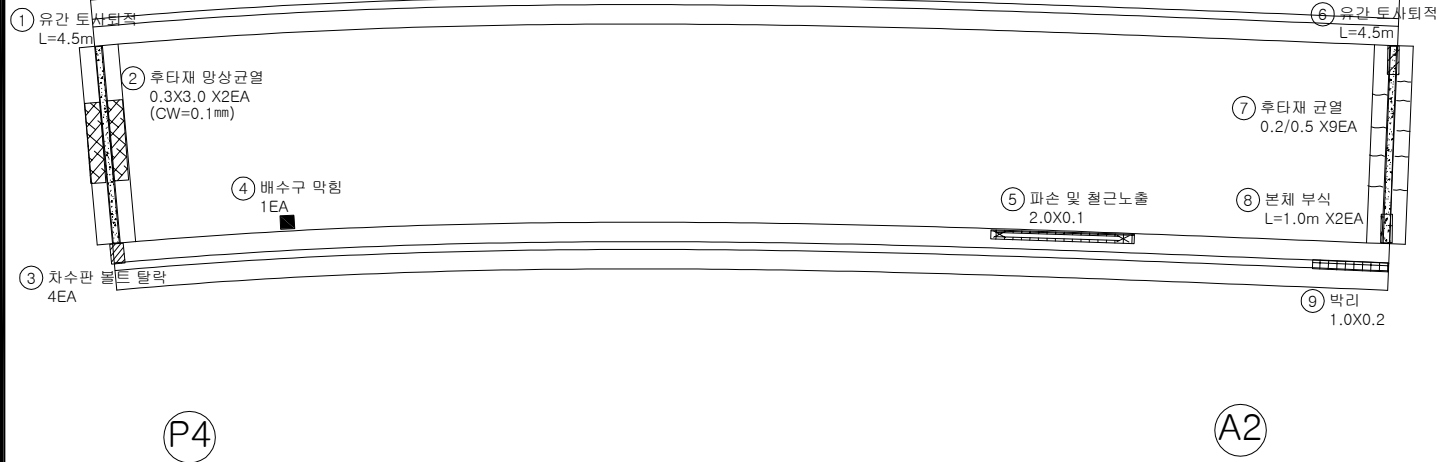
| 번호 | 구분 | 부재 | 손상내용 | 손상현황 | | | | | | 비고 |
|---|---|---|---|---|---|---|---|---|---|---|
| 1 | 25상 | 신축이음 | 유간 토사퇴적 | | 4.5 | | 1 | 4.50 | m | |
| 2 | 25상 | 신축이음 | 후타재 망상균열 | 0.1 | 0.3 | 3.0 | 2 | 1.80 | m | |
| 3 | 25상 | 신축이음 | 차수판 볼트 탈락 | | | | 4 | 4.00 | EA | |
| 4 | 25상 | 배수시설 | 배수구 막힘 | | | | 1 | 1.00 | EA | |
| 5 | 25상 | 방호벽 | 파손 및 철근노출 | | 2.0 | 0.1 | 1 | 0.20 | m | |
| 6 | 25상 | 신축이음 | 유간 토사퇴적 | | 4.5 | | 1 | 4.50 | m | |
| 7 | 25상 | 신축이음 | 후타재 균열(0.3mm미만) | 0.2 | 0.5 | | 9 | 4.50 | m | |
| 8 | 25상 | 신축이음 | 본체 부식 | | 1.0 | | 2 | 2.00 | m | |
| 9 | 25상 | 방호벽 | 박리 | | 1.0 | 0.2 | 1 | 0.20 | m | |

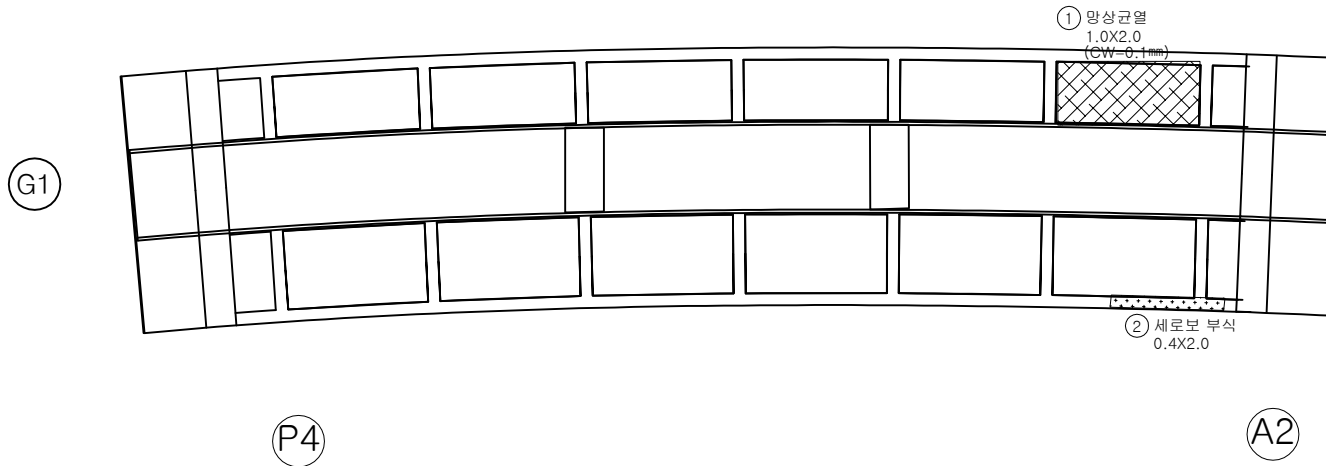
도면번호 02

| 번호 | 구분 | 부재 | 손상내용 | 손상현황 | | | | | | 비고 |
|---|---|---|---|---|---|---|---|---|---|---|
| 1 | 25상 | 바닥판 | 망상균열 | 0.1 | 1.0 | 2.0 | 1 | 2.00 | m <sup>2</sup> | |
| 2 | 25상 | 세로보 | 부식 | | 0.4 | 2.0 | 1 | 0.80 | m <sup>2</sup> | |

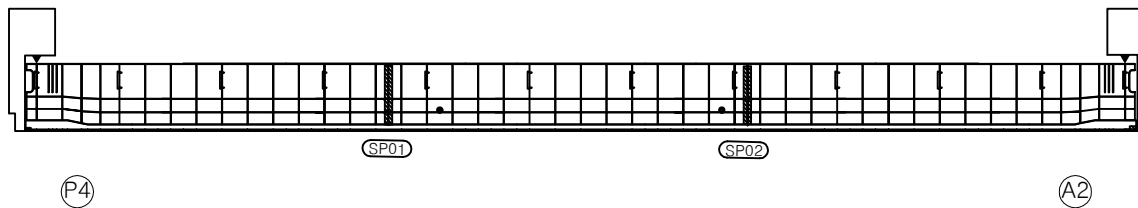
도면번호 04

| 번호 | 구분 | 부재 | 손상내용 | 손상현황 | | | | | | 비 고 |
|---|---|---|---|---|---|---|---|---|---|---|
| 1 | 25상 | 교량받침 | 무수축물탈 균열 | 0.1 | 0.2 | | 3 | 0.60 | m | |
| 2 | 25상 | 교량받침 | plate 도장박리 | | 0.1 | 0.4 | 1 | 0.04 | m <sup>2</sup> | |
| 3 | 25상 | 교량받침 | plate 부식 | | | | 1 | 1.00 | EA | |
| 4 | 25상 | 교량받침 | 무수축물탈 망상균열 | 0.1 | 0.2 | 1.0 | 1 | 0.20 | m <sup>2</sup> | |
| 5 | 25상 | 교각 | 균열(0.3mm미만) | 0.2 | 0.5 | | 1 | 0.50 | m | |
