2025년 국도17호선 기타시설물 두교2교 등 30개소  
정기안전점검용역

# 외 관 조 사 망 도

동진2교

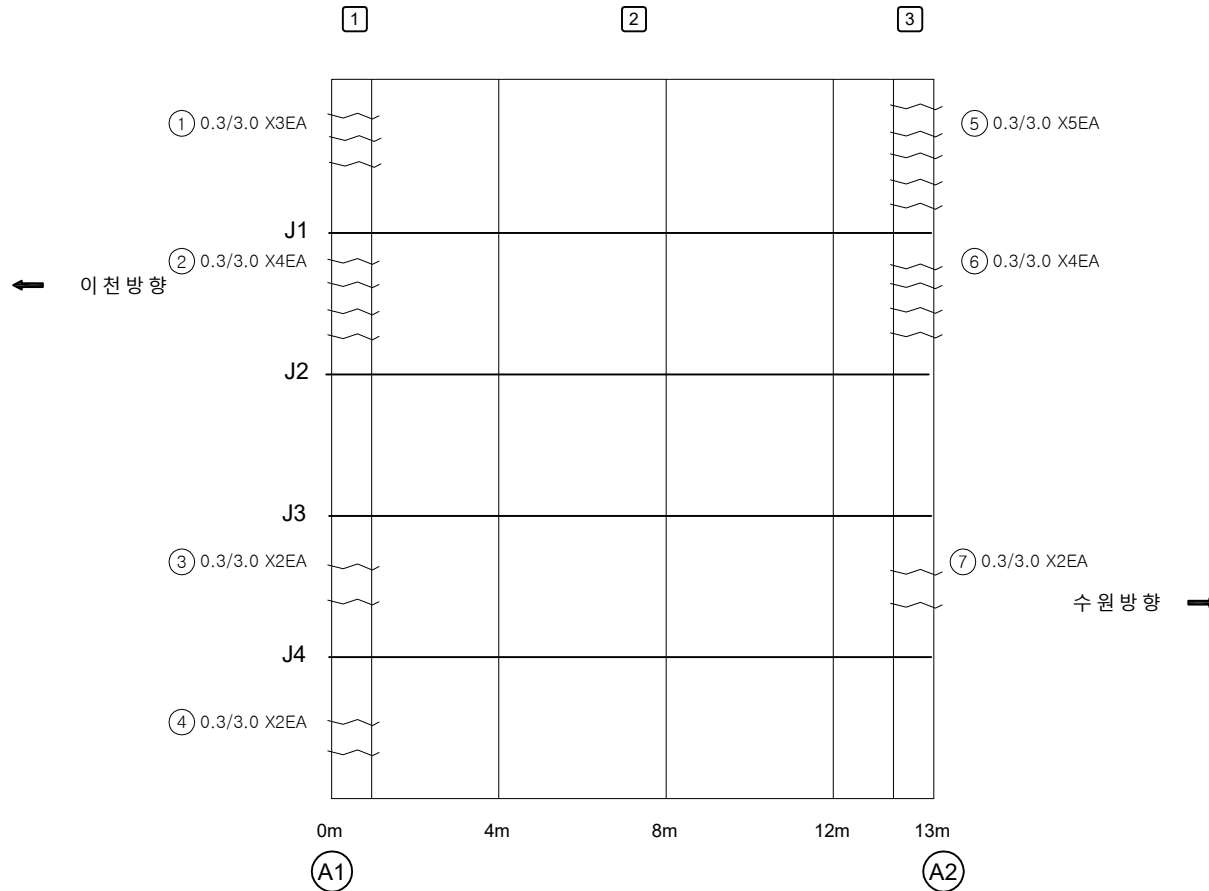
도면번호 02

| 번호 | 구분 | 부재 | 손상내용 | 손상현황 | | | | | | 비고 |
|---|---|---|---|---|---|---|---|---|---|---|
| 1 | 25상 | 바닥판 | 균열(0.3mm이상) | 0.3 | 3.0 | | 3 | 9.00 | m | |
| 2 | 25상 | 바닥판 | 균열(0.3mm이상) | 0.3 | 3.0 | | 4 | 12.00 | m | |
| 3 | 25상 | 바닥판 | 균열(0.3mm이상) | 0.3 | 3.0 | | 2 | 6.00 | m | |
| 4 | 25상 | 바닥판 | 균열(0.3mm이상) | 0.3 | 3.0 | | 2 | 6.00 | m | |
| 5 | 25상 | 바닥판 | 균열(0.3mm이상) | 0.3 | 3.0 | | 5 | 15.00 | m | |
| 6 | 25상 | 바닥판 | 균열(0.3mm이상) | 0.3 | 3.0 | | 4 | 12.00 | m | |
| 7 | 25상 | 바닥판 | 균열(0.3mm이상) | 0.3 | 3.0 | | 2 | 6.00 | m | |

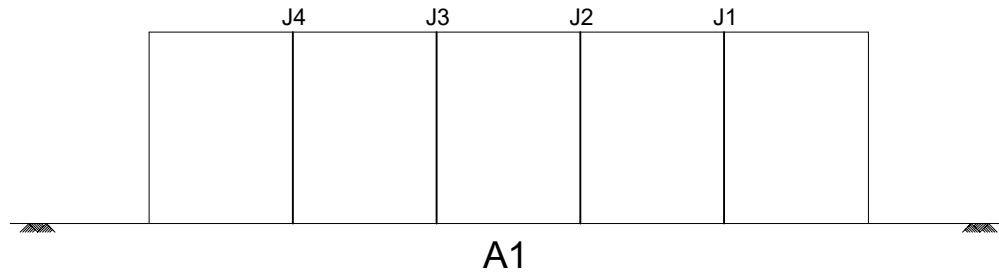
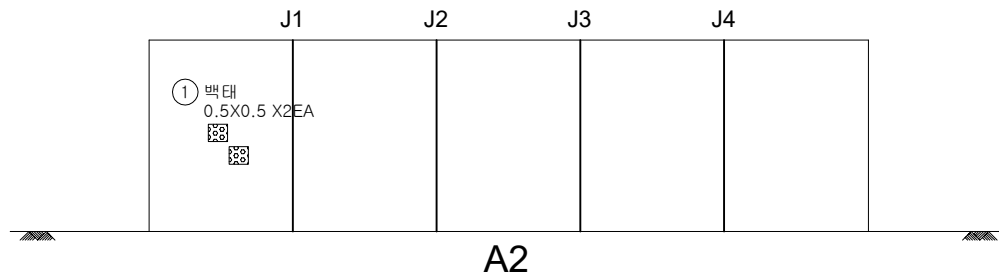
도면번호 03

| 번호 | 구분 | 부재 | 손상내용 | 손상현황 | | | | | | 비고 |
|---|---|---|---|---|---|---|---|---|---|---|
| 1 | 25상 | 교대 | 벽태 | | 0.5 | 0.5 | 2 | 0.50 | m <sup>2</sup> | |

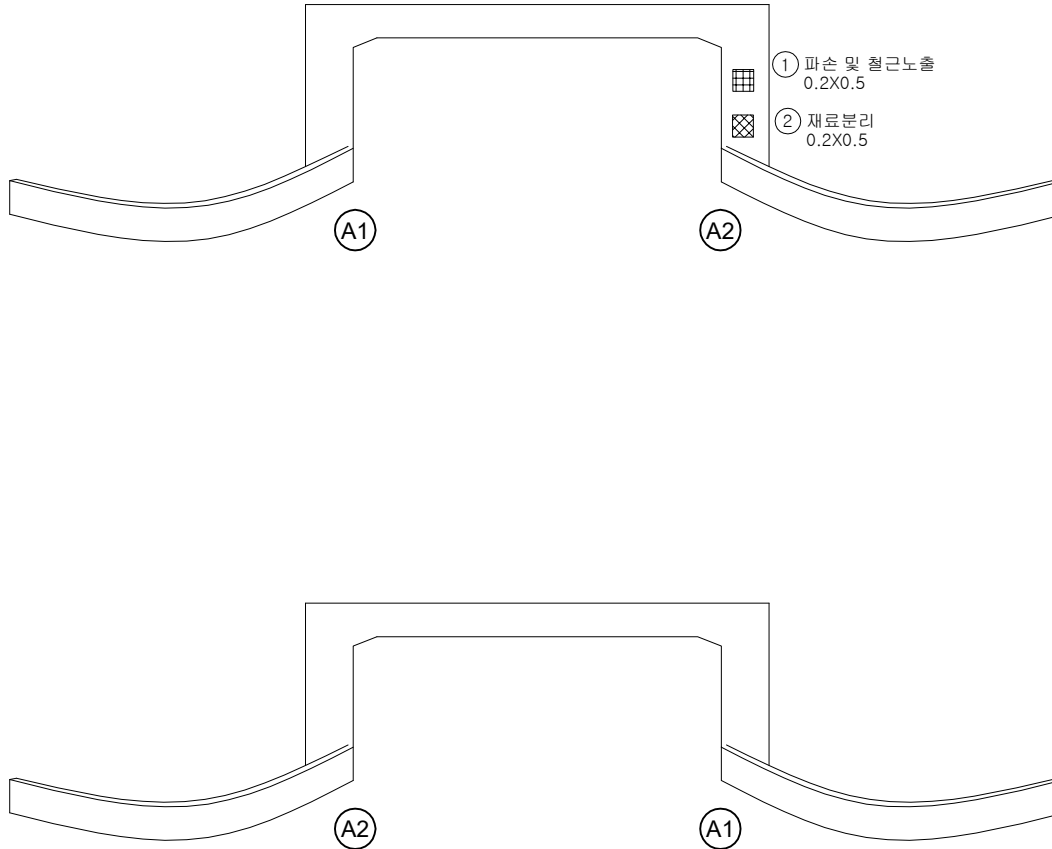
도면번호

| 번호 | 구분 | 부재 | 손상내용 | 손상현황 | | | | | | 비고 |
|---|---|---|---|---|---|---|---|---|---|---|
| 1 | 25상 | 교대 | 파손 및 철근노출 | | 0.2 | 0.5 | 1 | 0.10 | m <sup>2</sup> | |
| 2 | 25상 | 교대 | 재료분리 | | 0.2 | 0.5 | 1 | 0.10 | m <sup>2</sup> | |
