2025년 국도42호선 오천터널(상) 등 6개소  
정밀안전점검 및 2종 성능평가용역

# 외 관 조 사 망 도

오천터널(상)

(주)명성엔지니어링

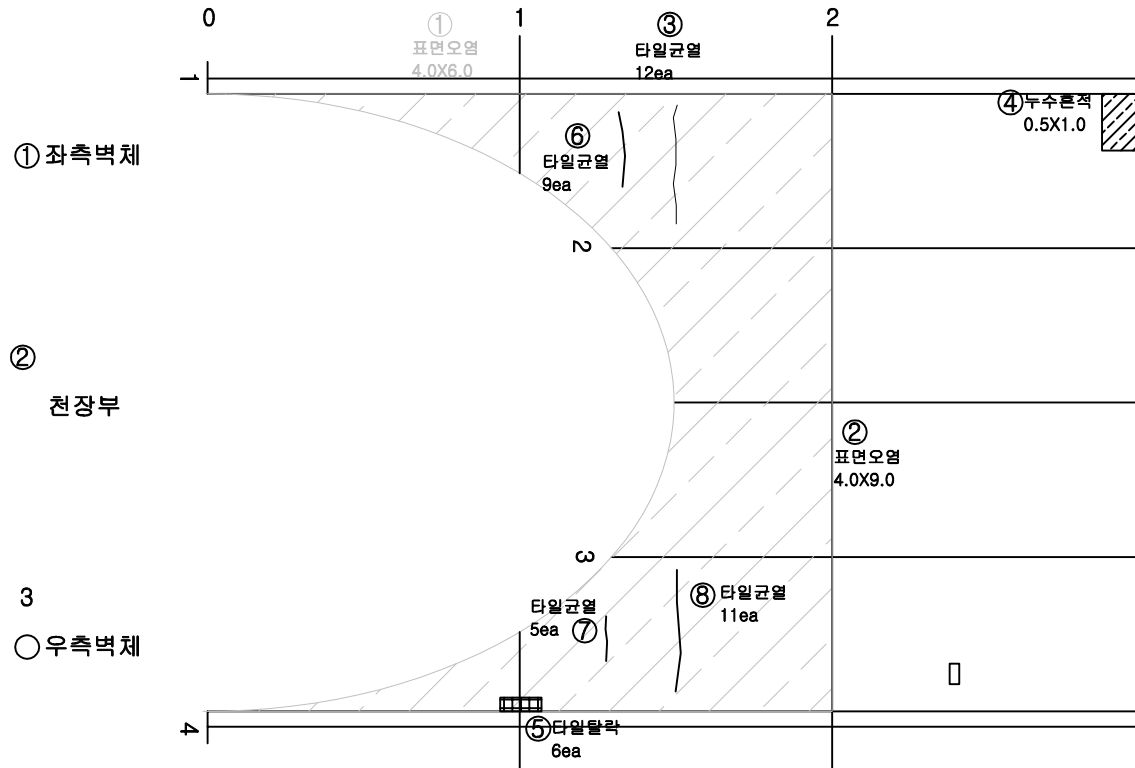
도면번호 01

| 번호 | 구분 | 부재 | 손상내용 | 손상현황 | | | | | | 비 고 |
|---|---|---|---|---|---|---|---|---|---|---|
| 1 | 17하 | 측벽부 | 표면오염 | | 4.0 | 6.0 | 1 | 24.00 | m <sup>2</sup> | 중·상 보수 |
| 2 | 17하 | 천장부-측벽부 | 표면오염 | | 4.0 | 9.0 | 1 | 36.00 | m <sup>2</sup> | |
| 3 | 17하 | 측벽부 | 타일균열 | | | | 12 | 12.00 | EA | |
| 4 | 20년 | 측벽부 | 누수흔적 | | 0.5 | 1.0 | 1 | 0.50 | m <sup>2</sup> | |
| 5 | 20년 | 측벽부 | 타일탈락 | | | | 6 | 6.00 | EA | 손상중가 |
| 6 | 23년 | 측벽부 | 타일균열 | | | | 9 | 9.00 | EA | |
| 7 | 23년 | 측벽부 | 타일균열 | | | | 5 | 5.00 | EA | |
| 8 | 23년 | 측벽부 | 타일균열 | | | | 11 | 11.00 | EA | |

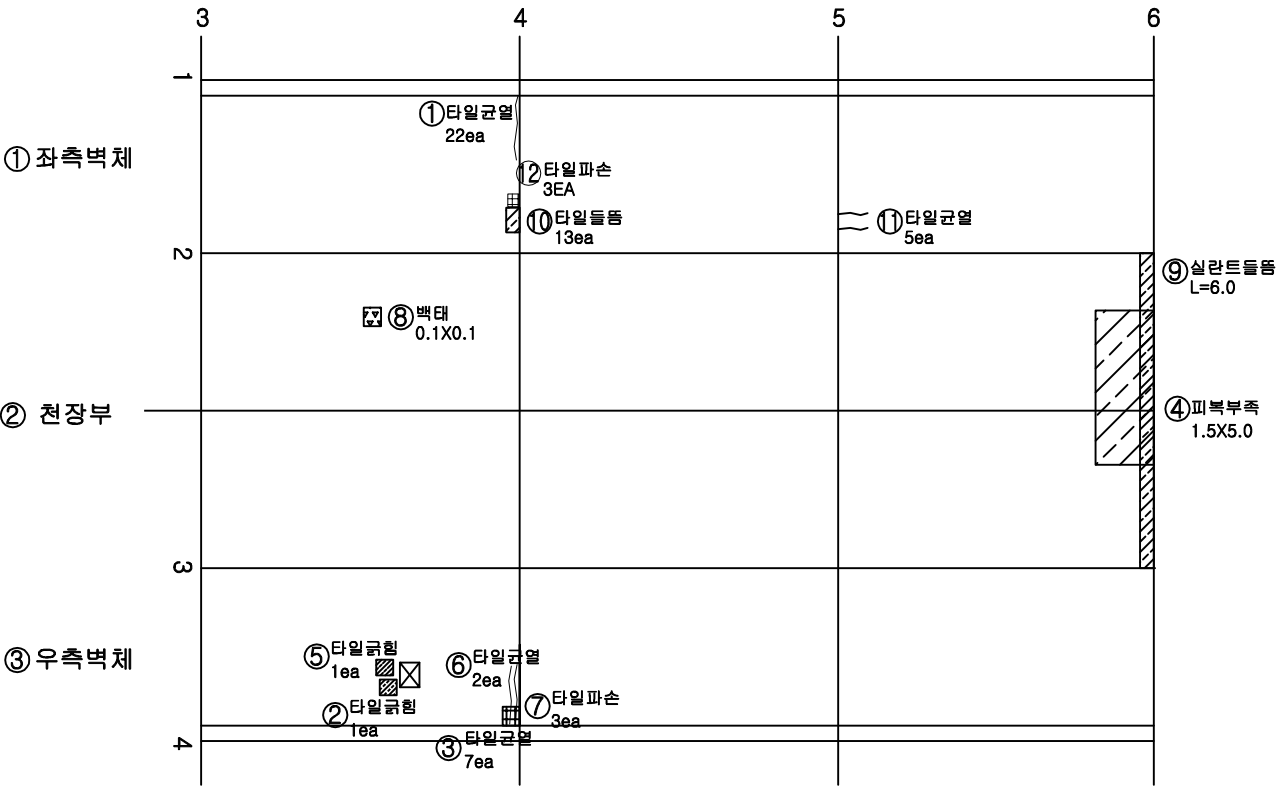
| 도면번호 | 02 |

| 번호 | 구분 | 부재 | 손상내용 | 손상현황 | | | | | | 비고 |
|---|---|---|---|---|---|---|---|---|---|---|
| 1 | 19하 | 측벽부 | 타일균열 | | | | 22 | 22.00 | EA | |
| 2 | 19하 | 측벽부 | 타일균열 | | | | 1 | 1.00 | EA | |
| 3 | 19하 | 측벽부 | 타일균열 | | | | 7 | 7.00 | EA | |
| 4 | 20년 | 천장부 | 파복부족 | | 1.5 | 5.0 | 1 | 7.50 | m | |
| 5 | 20년 | 측벽부 | 타일균열 | | | | 1 | 1.00 | EA | |
| 6 | 20년 | 측벽부 | 타일균열 | | | | 2 | 2.00 | EA | |
| 7 | 20년 | 측벽부 | 타일파손 | | | | 3 | 3.00 | EA | 손상중가 |
| 8 | 23년 | 천장부 | 백태 | | 0.1 | 0.1 | 1 | 0.01 | m | |
| 9 | 23년 | 천장부 | 실란트들뜸 | | 6.0 | | 1 | 6.00 | m | |
| 10 | 23년 | 측벽부 | 타일들뜸 | | | | 13 | 13.00 | EA | 손상감소 |
| 11 | 23년 | 측벽부 | 타일균열 | | | | 5 | 5.00 | EA | |
| 12 | 25상 | 측벽부 | 타일파손 | | | | 3 | 3.00 | EA | |

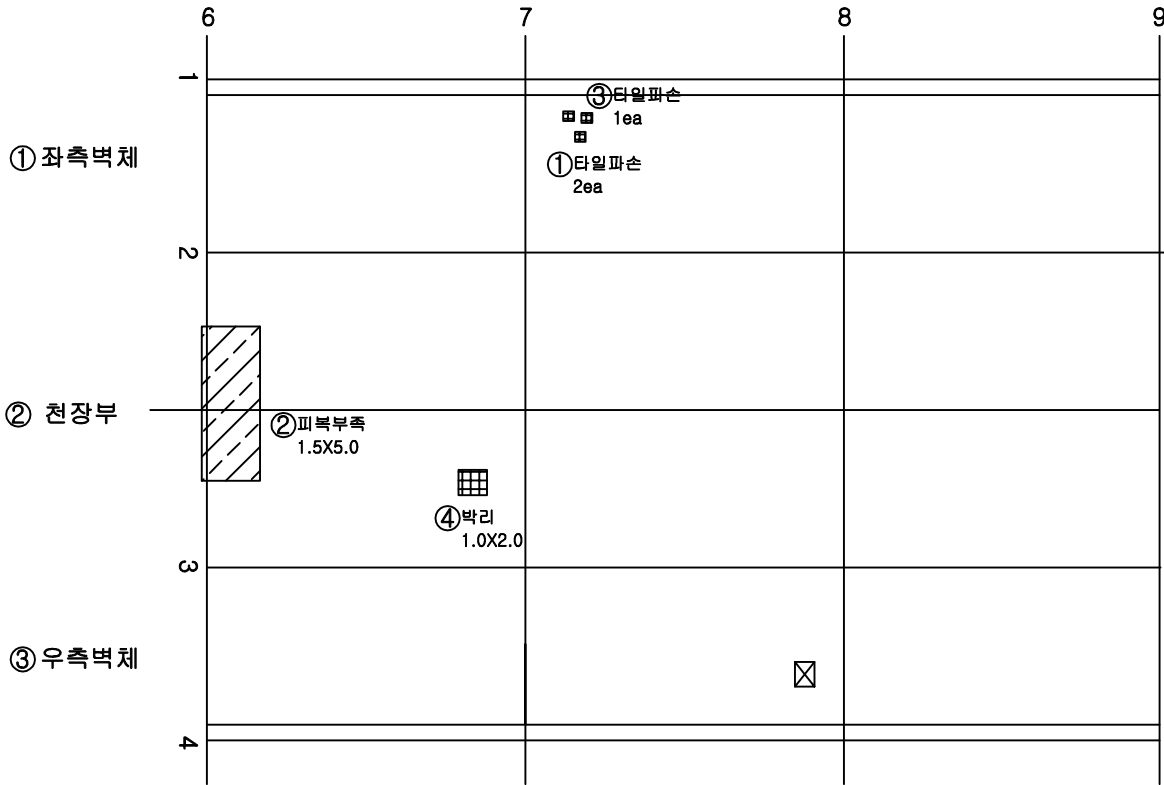
| 도면번호 | 03 |

| 번호 | 구분 | 부재 | 손상내용 | 손상현황 | | | | | | 비고 |
|---|---|---|---|---|---|---|---|---|---|---|
| 1 | 17하 | 측벽부 | 타일파손 | | | | 2 | 2.00 | EA | |
| 2 | 20년 | 천장부 | 피복부족 | | 1.5 | 5.0 | 1 | 7.50 | m <sup>2</sup> | |
| 3 | 20년 | 측벽부 | 타일파손 | | | | 1 | 1.00 | EA | |
| 4 | 23하 | 천장부 | 박리 | | 1.0 | 2.0 | 1 | 2.00 | m <sup>2</sup> | |

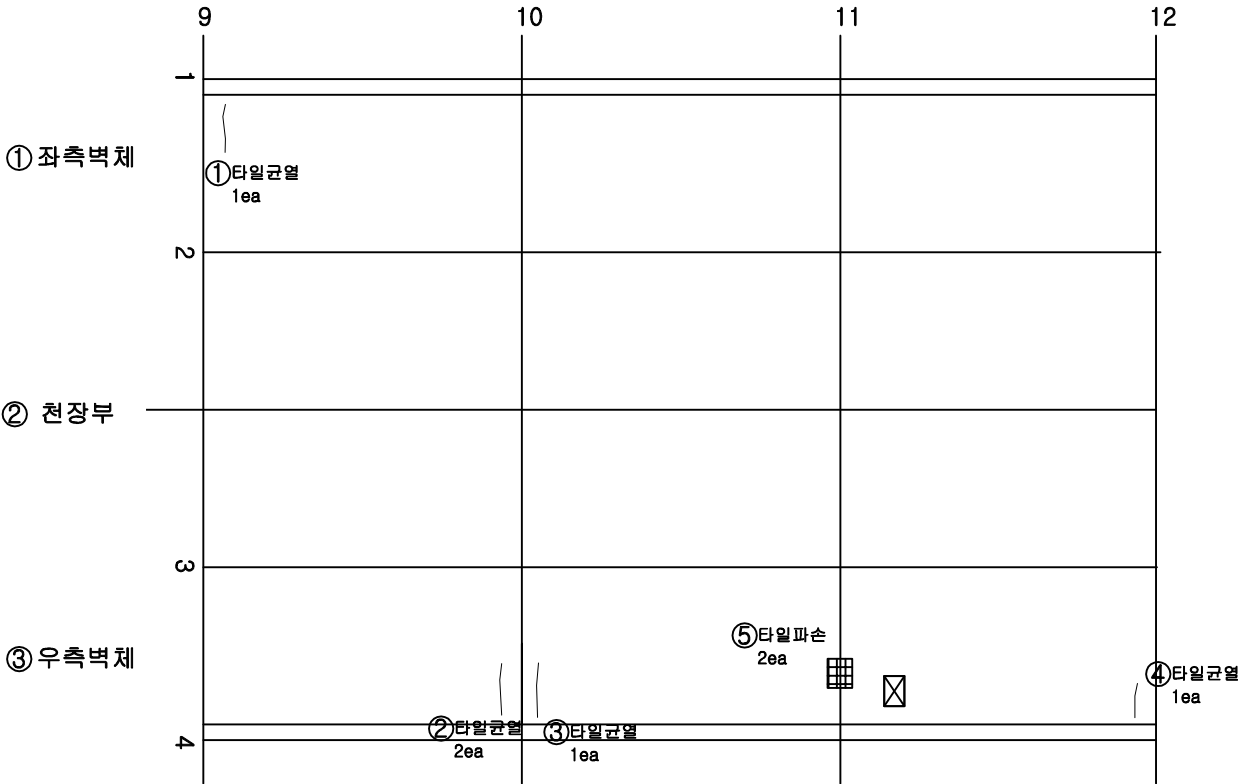
| 도면번호 | 04 |

| 번호 | 구분 | 부재 | 손상내용 | 손상현황 | | | | | | 비고 |
|---|---|---|---|---|---|---|---|---|---|---|
| 1 | 17하 | 측벽부 | 타일균열 | | | | 1 | 1.00 | EA | |
| 2 | 17하 | 측벽부 | 타일균열 | | | | 2 | 2.00 | EA | |
| 3 | 17하 | 측벽부 | 타일균열 | | | | 1 | 1.00 | EA | |
| 4 | 17하 | 측벽부 | 타일균열 | | | | 1 | 1.00 | EA | |
| 5 | 20년 | 측벽부 | 타일파손 | | | | 2 | 2.00 | EA | |

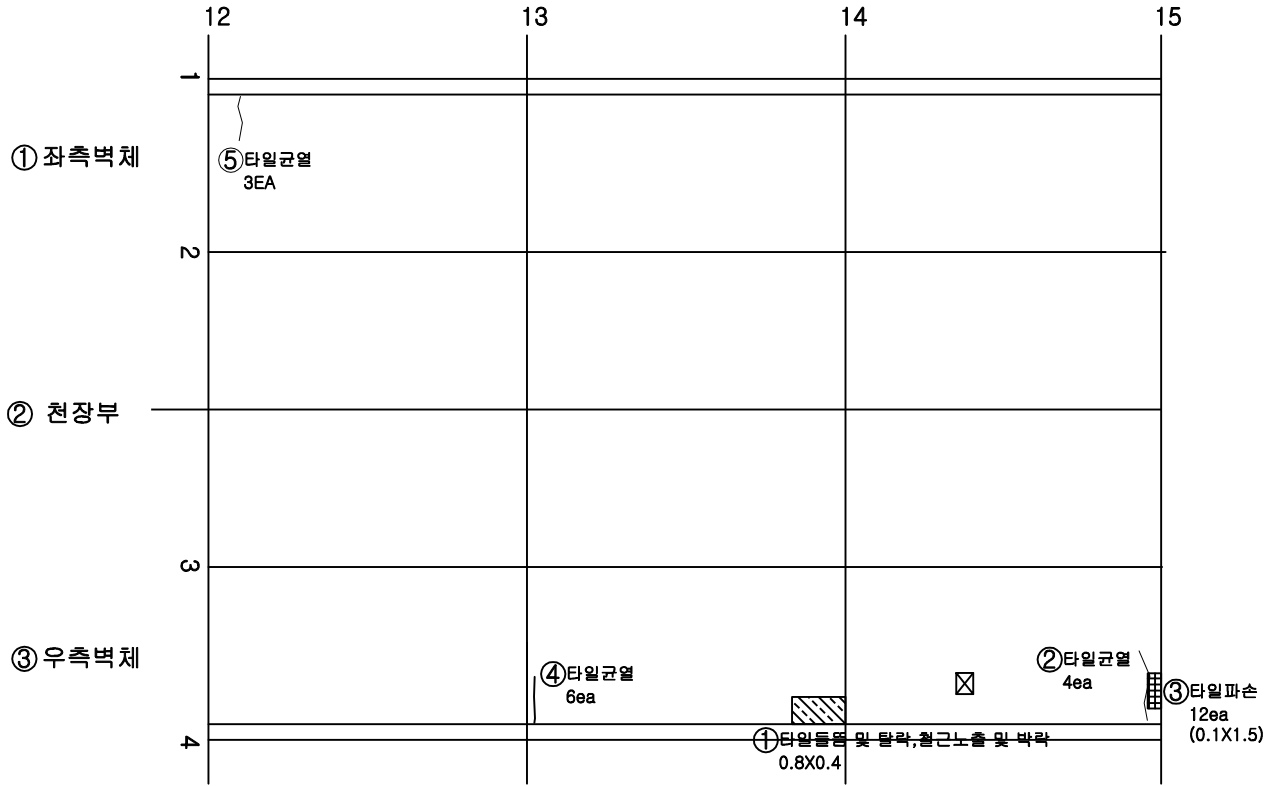
| 번호 | 구분 | 부재 | 손상내용 | 손상현황 | | | | | | 비고 |
|---|---|---|---|---|---|---|---|---|---|---|
| 2 | 20년 | 측벽부 | 타일균열 | | | | 4 | 4.00 | EA | |
| 3 | 20년 | 측벽부 | 타일파손 | | | | 12 | 12.00 | EA | |
| 4 | 23년 | 측벽부 | 타일균열 | | | | 6 | 6.00 | EA | |
| 5 | 25상 | 측벽부 | 타일균열 | | | | 3 | 3.00 | EA | |

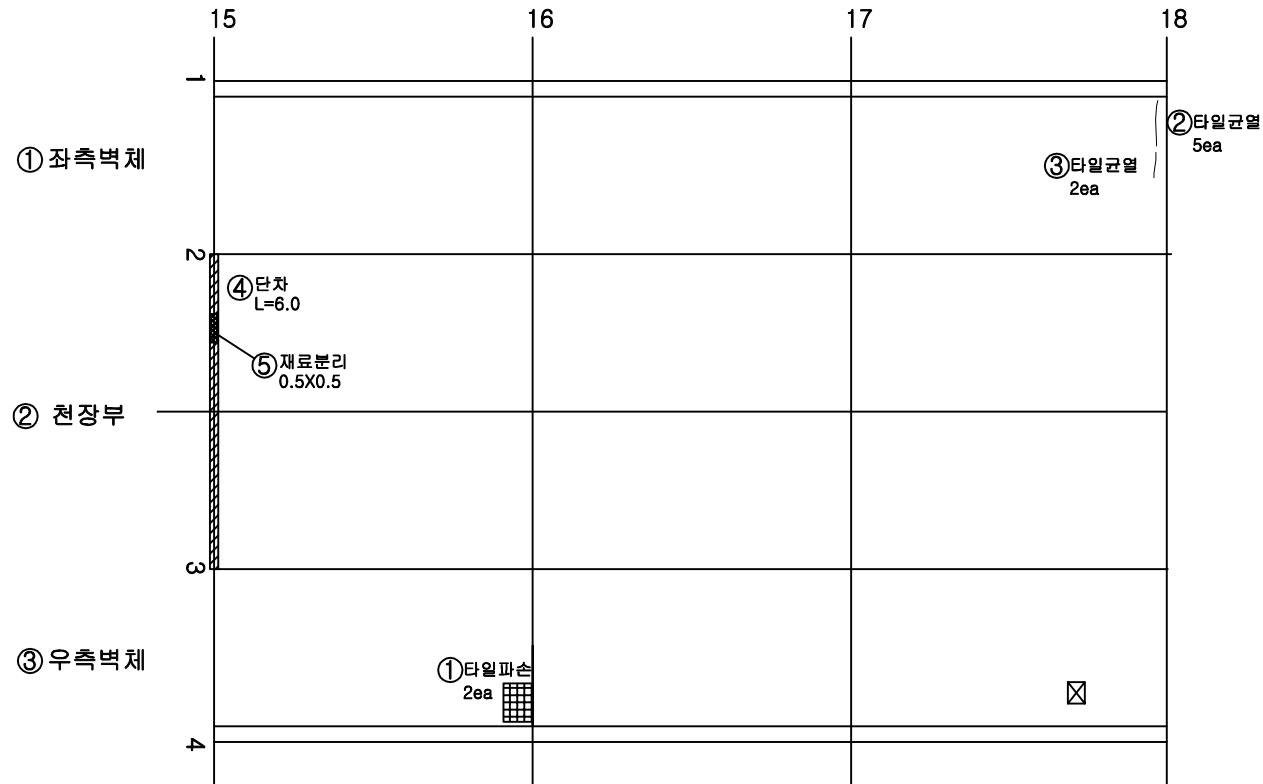
| 번호 | 구분 | 부재 | 손상내용 | 손상현황 | | | | | | 비고 |
|---|---|---|---|---|---|---|---|---|---|---|
| 2 | 17하 | 측벽부 | 타일균열 | | | | 5 | 5.00 | EA | |
| 3 | 17하 | 측벽부 | 타일균열 | | | | 2 | 2.00 | EA | |
