2025년 국도42호선 오천터널(하) 등 6개소  
정밀안전점검 및 2종 성능평가용역

# 외 관 조 사 망 도

오천터널(하)

(주)명성엔지니어링

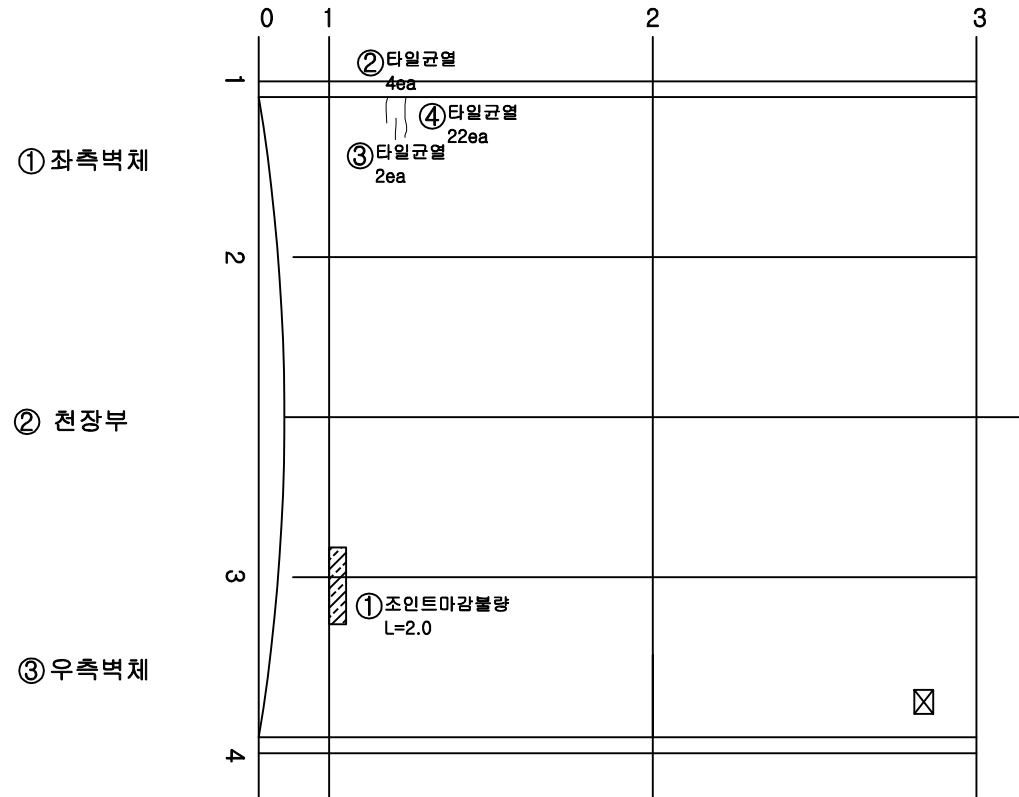
| 번호 | 구분 | 부재 | 손상내용 | 손상현황 | | | | | | 비고 |
|---|---|---|---|---|---|---|---|---|---|---|
| 1 | 17하 | 측벽부 | 조인트 마감불량 | | 2.0 | | 1 | 2.00 | m | |
| 2 | 17하 | 측벽부 | 타일균열 | | | | 4 | 4.00 | EA | |
| 3 | 17하 | 측벽부 | 타일균열 | | | | 2 | 2.00 | EA | |
| 4 | 17하 | 측벽부 | 타일균열 | | | | 22 | 22.00 | EA | |

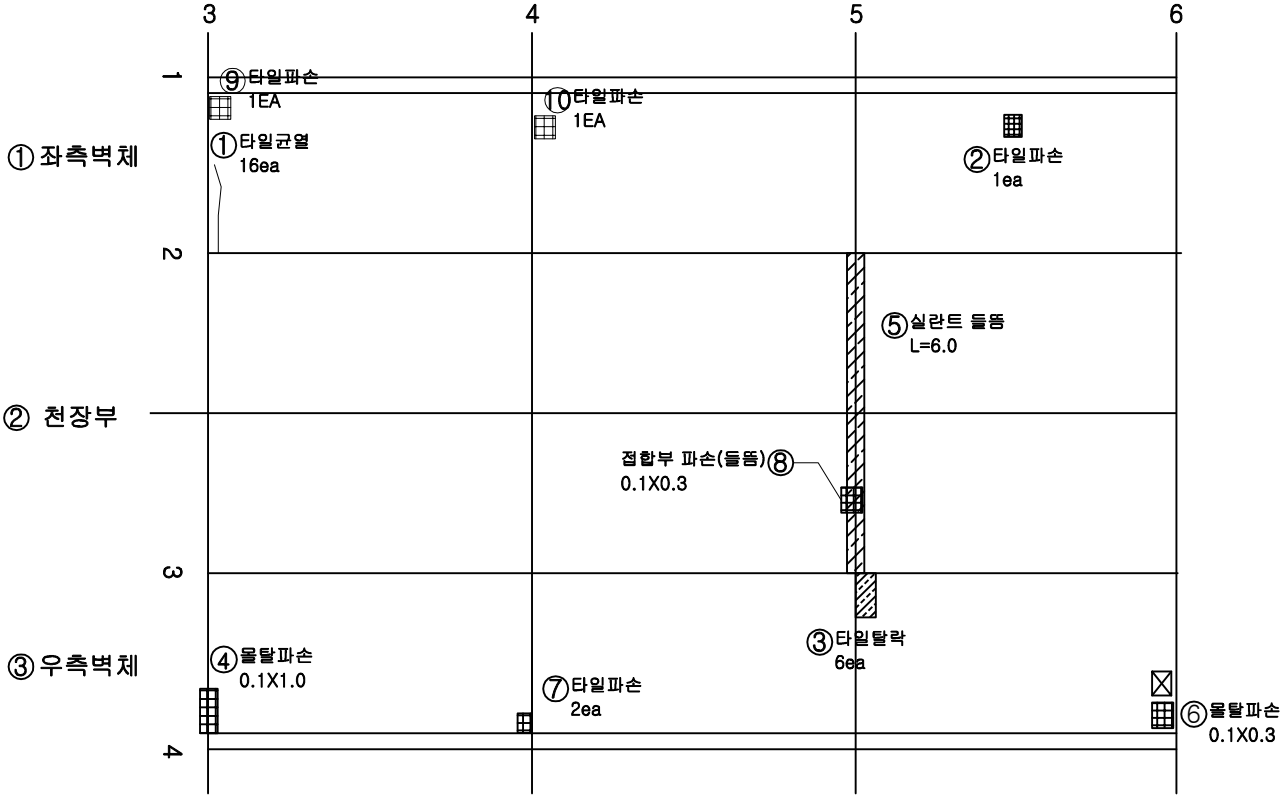
| 번호 | 구분 | 부재 | 손상내용 | 손상현황 | | | | | | 비고 |
|---|---|---|---|---|---|---|---|---|---|---|
| 1 | 17하 | 측벽부 | 타일균열 | | | | 16 | 16.00 | EA | |
| 6 | 23년 | 측벽부 | 몰탈파손 | | 0.1 | 0.3 | 1 | 0.03 | m | 손상량소 |

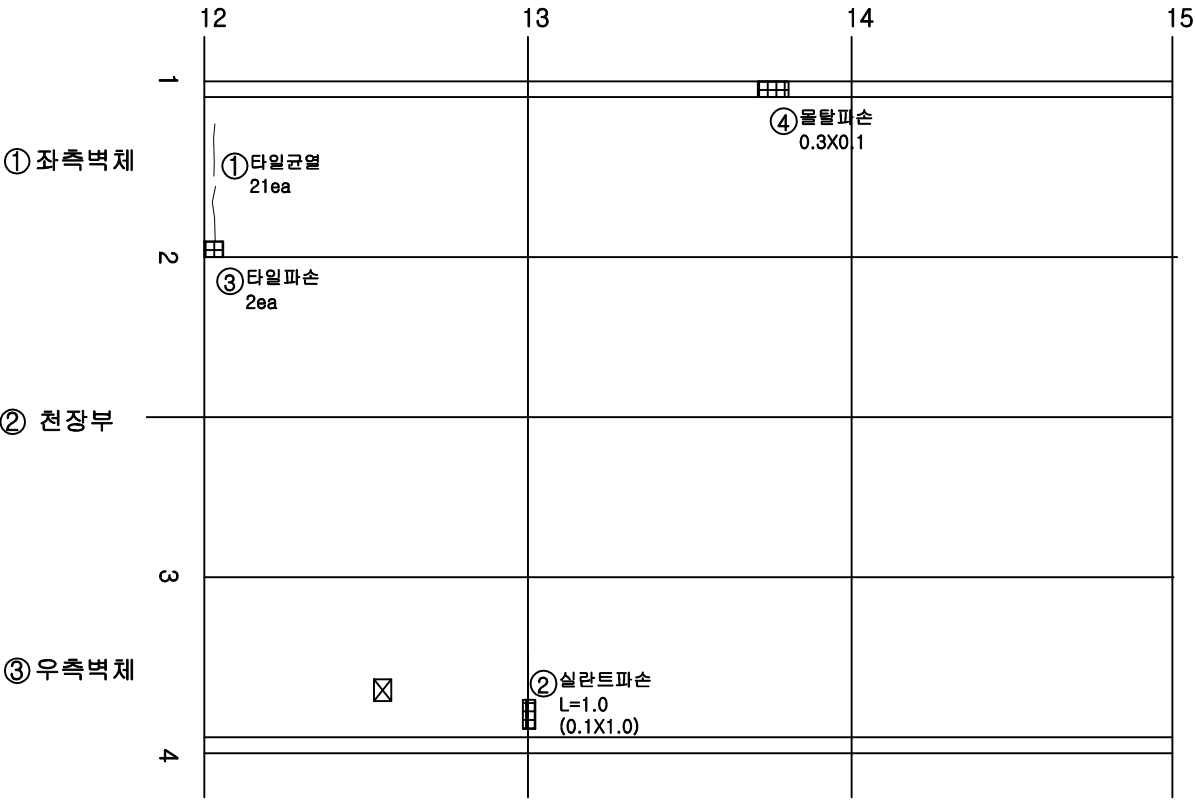
| 번호 | 구분 | 부재 | 손상내용 | 손상현황 | | | | | | 비고 |
|---|---|---|---|---|---|---|---|---|---|---|
| 1 | 17회 | 측벽부 | 타일균열 | | | | 21 | 21.00 | EA | |

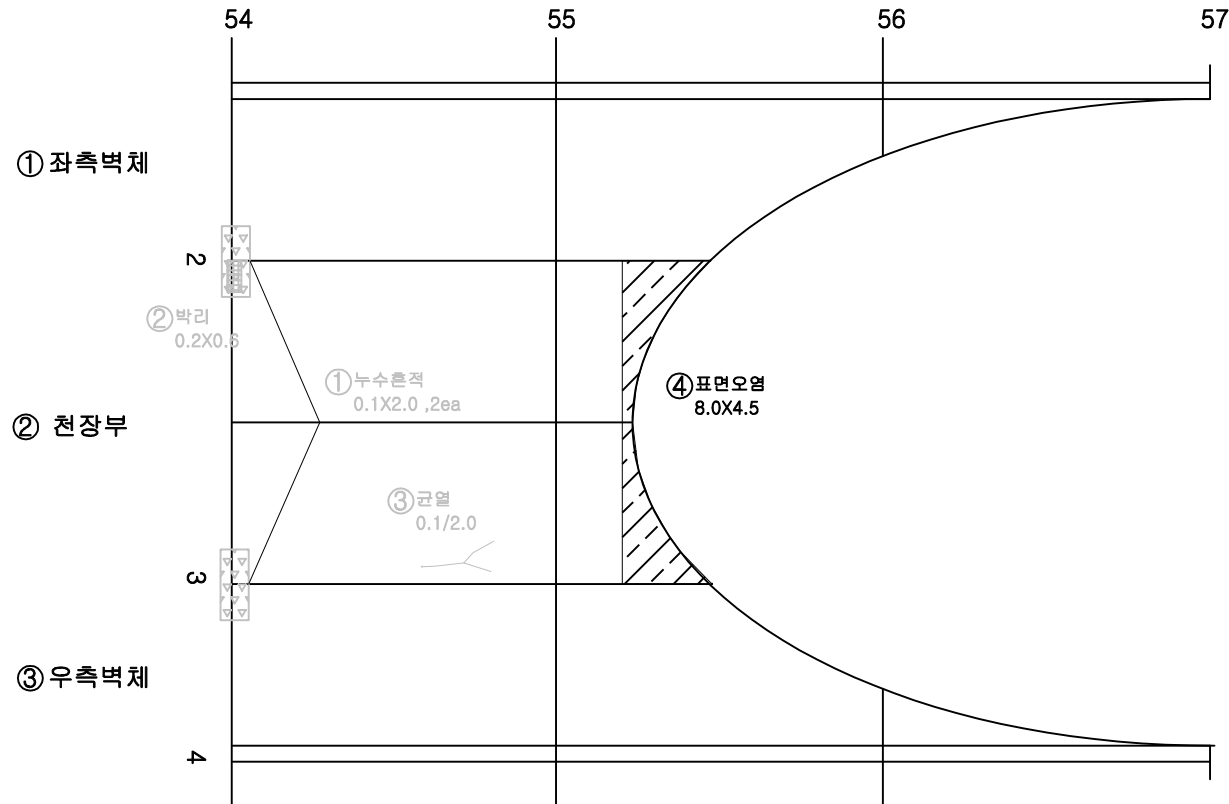
| 번호 | 구분 | 부재 | 손상내용 | 손상현황 | | | | | | 비고 |
|---|---|---|---|---|---|---|---|---|---|---|
| 1 | 17하 | 천장부 | 누수흔적 | | 0.1 | 2.0 | 2 | 0.40 | m <sup>2</sup> | 2025년 보수 |
| 3 | 17하 | 천장부 | 균열 | 0.1 | 2.0 | | 1 | 2.00 | m | 2025년 보수 |

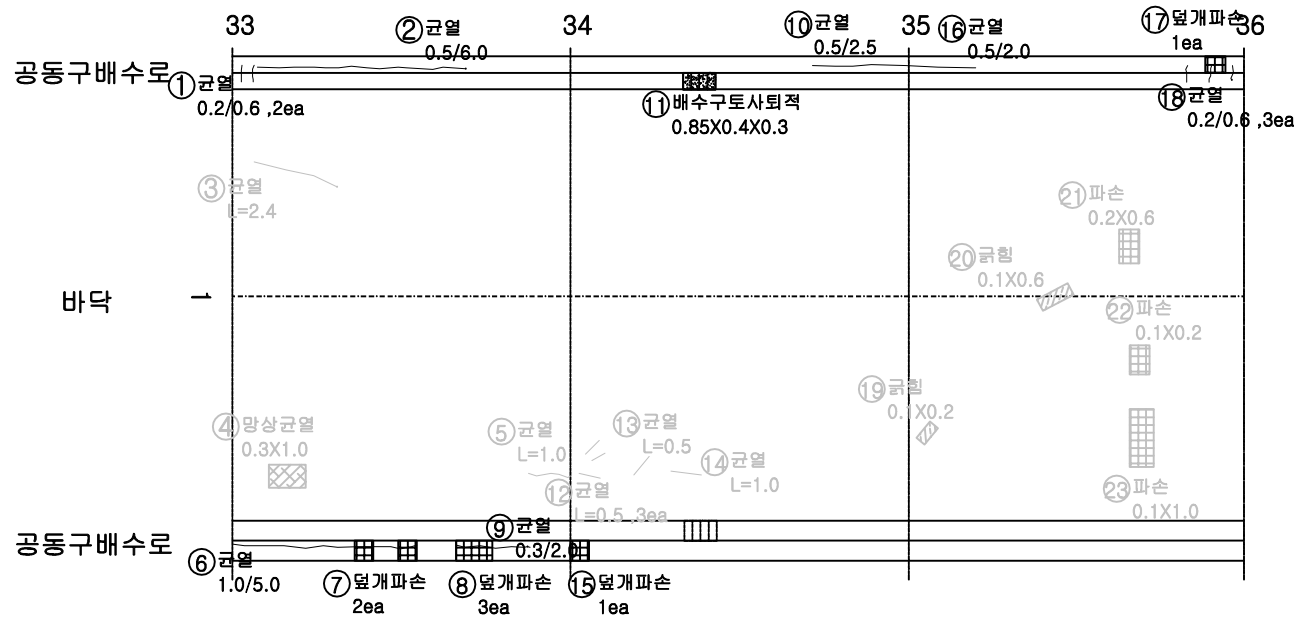
| 번호 | 구분 | 부재 | 손상내용 | 손상현황 | | | | | | 비고 |
|---|---|---|---|---|---|---|---|---|---|---|
| 1 | 17하 | 공동구 | 균열 | 0.2 | 0.6 | | 2 | 1.20 | m | |
| 2 | 17하 | 공동구 | 균열 | 0.5 | 6.0 | | 1 | 6.00 | m | |
| 3 | 17하 | 포장부 | 균열 | | 2.4 | | 1 | 2.40 | m | 20'년 보수 |
| 4 | 17하 | 포장부 | 망상균열 | | 0.3 | 1.0 | 1 | 0.30 | m <sup>2</sup> | 20'년 보수 |
| 5 | 17하 | 포장부 | 균열 | | 1.0 | | 1 | 1.00 | m | 20'년 보수 |
| 6 | 17하 | 공동구 | 균열 | 1.0 | 5.0 | | 1 | 5.00 | m | |

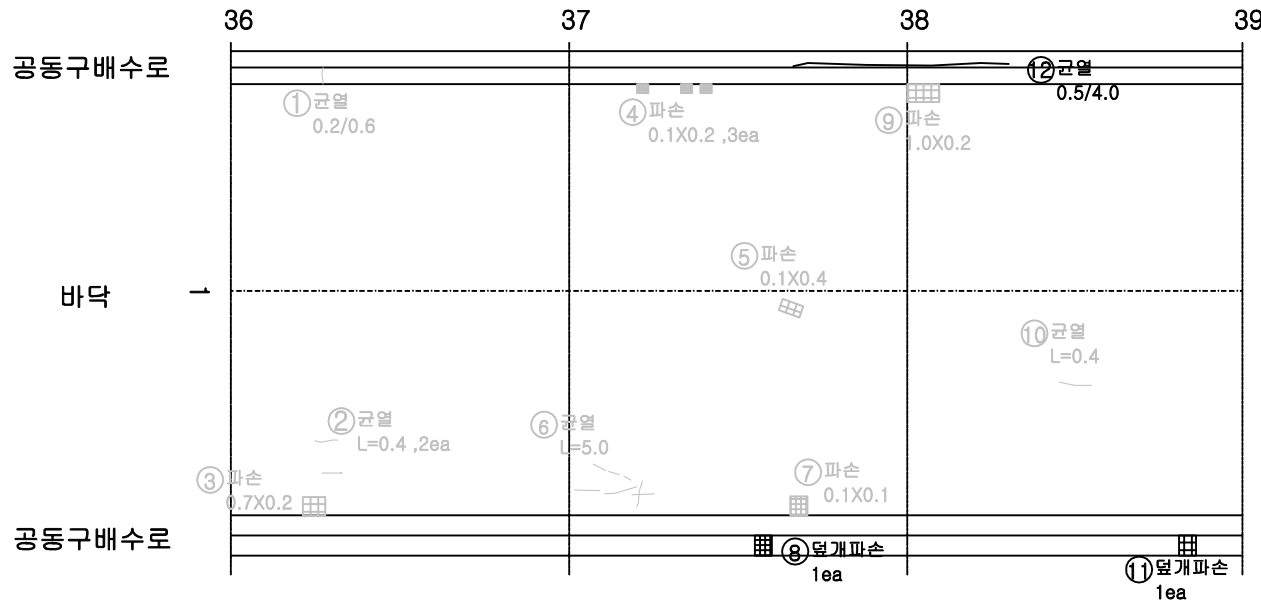
| 번호 | 구분 | 부재 | 손상내용 | 손상현황 | | | | | | 비고 |
|---|---|---|---|---|---|---|---|---|---|---|
| 1 | 17하 | 포장부 | 균열 | 0.2 | 0.6 | | 1 | 0.60 | m | 23'년 보수 |
| 2 | 17하 | 포장부 | 균열 | | 0.4 | | 2 | 0.80 | m | 23'년 보수 |
| 6 | 17하 | 포장부 | 균열 | | 5.0 | | 1 | 5.00 | m | 23'년 보수 |
| 10 | 17하 | 포장부 | 균열 | | 0.4 | | 1 | 0.40 | m | 23'년 보수 |
| 12 | 23년 | 공동구 | 균열 | 0.5 | 4.0 | | 1 | 4.00 | m | |

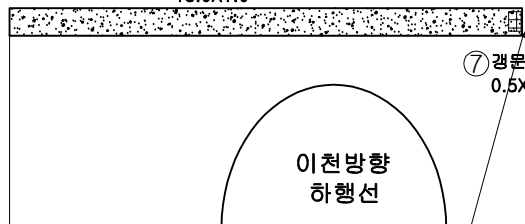
② 배수로 토사퇴적 및 식생  
18.0X1.0

이천방향  
하행선⑦ 경운 배수로 파손  
0.5X1.0 X2EA④ 식생 및 성토유실  
30.0X10.0

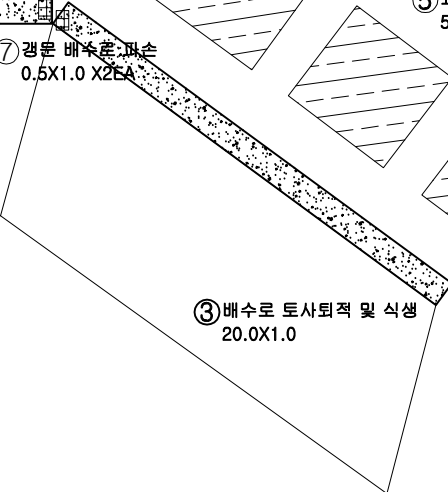
③ 배수로 토사퇴적 및 식생  
20.0X1.0

⑧ 수목전도  
1EA
